# Verbogen remband

Husquvarna 346 XP

Controleer de remband van een kettingzaag op abnormale slijtsporen.  
Vervang de remband voordat deze te dun wordt en breekt bij een kickback.

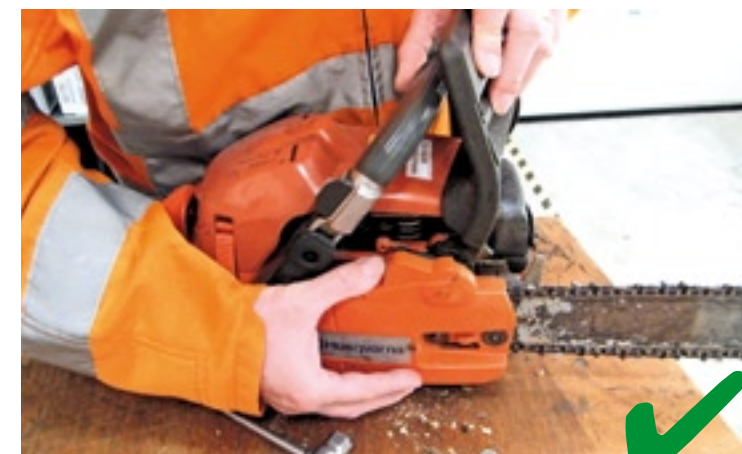
**Eerst de kettingrem 'vrij' zetten**  
De zijkap gaat er probleemloos af als de kettingrem eerst vrijgezet wordt.

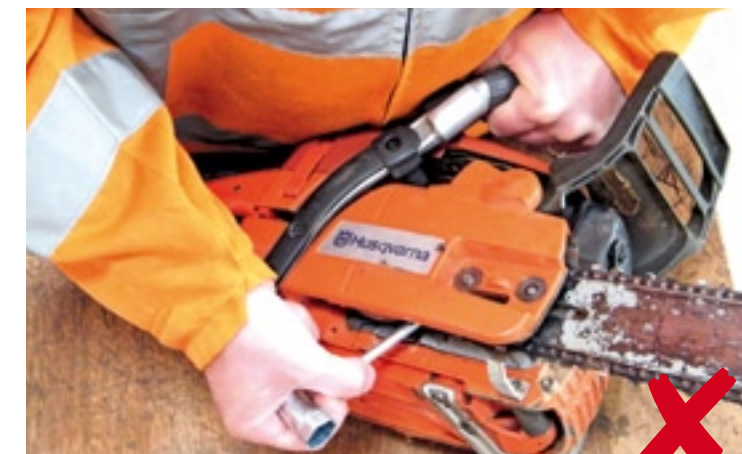
**Gebruik nooit geweld!**  
Gaat de zijkap niet vanzelf los, dan staat de motorzaag nog op de kettingrem. Als u kracht moet gebruiken, gaat er altijd iets kapot!

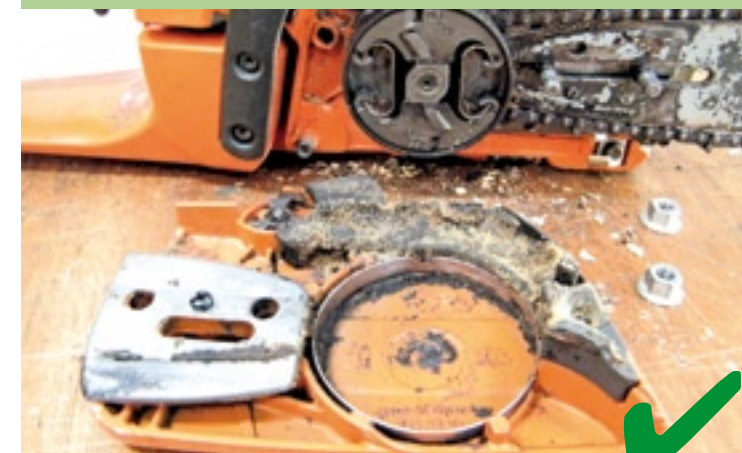
**Remband open en onbeschadigd**  
Een onbeschadigde remband heeft voldoende speling om zonder problemen van de koppelingstrommel te schuiven.

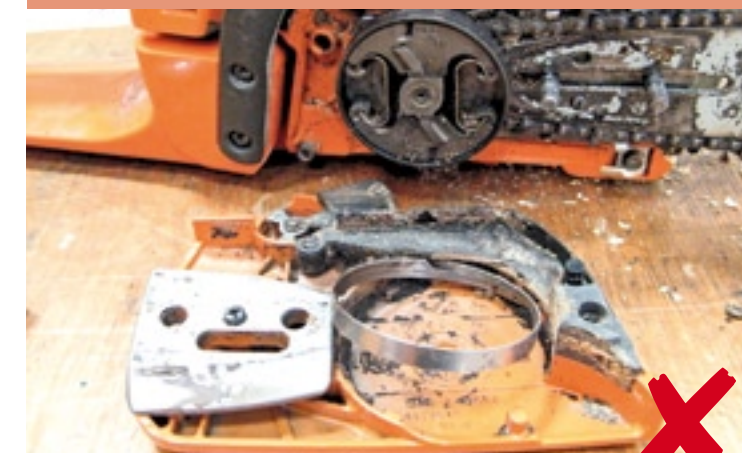
**Remband onherstelbaar verbogen**  
De remband klemde nog met volle 'rem'kracht om de koppelingstrommel. Tijdens het loswrikken is de remband op het zwakste punt, de versmalling van de overlap, verbogen.

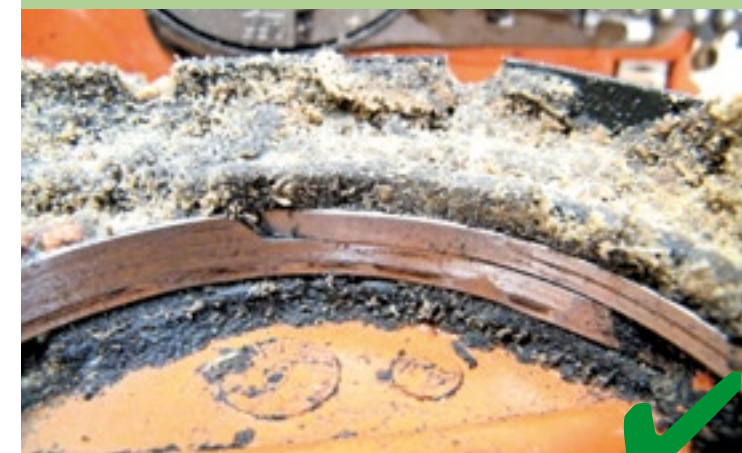
**Remband met normale slijtage**  
De remband loopt alleen aan tijdens het in werking stellen van de kettingrem. De slijtage verdeelt zich over de hele remband. Dit is normale slijtage.

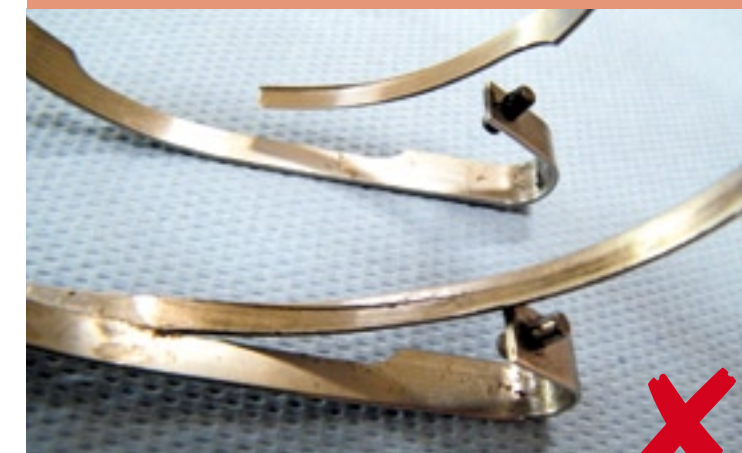
**Remband slijt abnormaal en breekt**  
De verbogen remband loopt in de 'vrijstand' tegen de koppelingstrommel aan. Deze schuine, abnormale slijtage is makkelijk te herkennen. Vervang de verbogen remband voordat deze breekt bij een kickback.
