Voorkomen van schade

Scheuren in nieuwe toegangsbrug: schade of geen schade?

ing. W.A. Kramer, ENCI

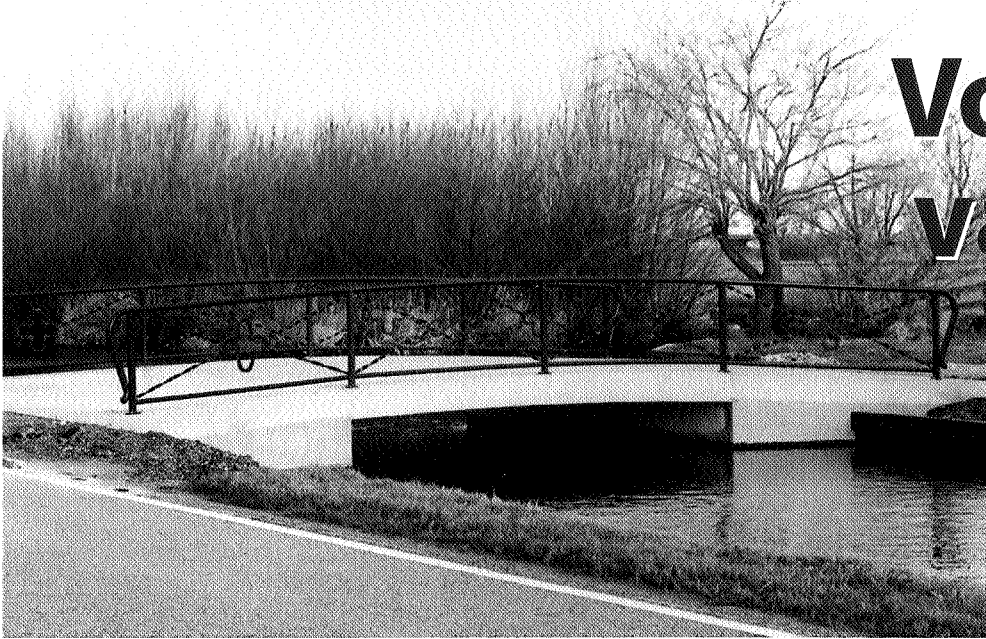
Een vertrouwd beeld in Nederland: brug over een waterloop

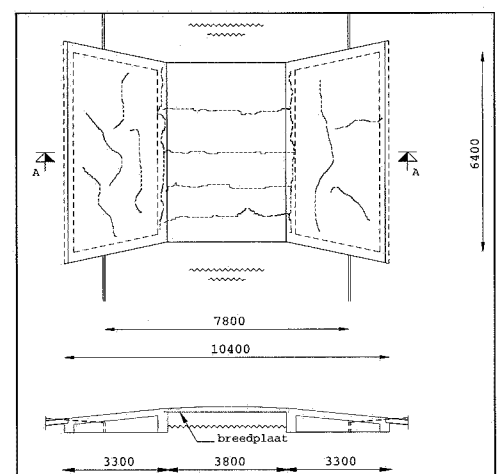
Korte tijd na het gereedkomen van de brug constateerde de opdrachtgever scheuren in de brug, zoals aangegeven op bijgaande tekening. Hij vroeg zich af de brug kwalitatief wel voldeed.

In het middendeel van de brug lopen de scheuren evenwijdig aan de overspanningsrichting en bij de oplegging van de prefab-betonplaten in dwarsrichting. De scheuren zijn ontstaan doordat de prefab elementen hun vervorming als gevolg van wisselingen in temperatuur en relatieve vochtigheid doorgeven aan het

gewapend-betonnen, starre dek. De scheuren ontstaan op de zwakste doorsnede en dat is ter plaatse van de naden tussen de prefab platen en in de opleggingsrichting. Doordat het dek constructief is gewapend, wordt de scheurwijdte voldoende beperkt en bij voldoende dekking op de wapening (min. 20-25 mm) is er geen reden tot bezorgheid over de constructieve kwaliteit van dit brugdeel.

De scheuren die in de aangrenzende brugdelen zijn geconstateerd, zijn krimp-scheuren als gevolg van vochtverlies in het nog verhardende beton. Dit had kunnen worden voorkomen door een goede

nabehandeling na het betonstorten. Het geheel is visueel niet fraai, maar omdat ook deze delen in gewapend beton zijn uitgevoerd en de scheurwijdte gering is, is de constructie wél duurzaam.

Plattegrond en doorsnede over het betonnen bruggetje

Dit fenomeen komt ook nogal eens voor in de stallenbouw bij boxdekken en voergangen die zijn opgebouwd uit prefab elementen waarop een druklaag van ter plaatse gestort beton is aangebracht (de zogenoemde 'opstortvloeren'). Om een wilde scheur voor te zijn, zou in dergelijke situaties op de juiste plaats, boven de naad van de prefab plaat, een zaagsnede kunnen worden aangebracht.

In overleg met de aannemer en de betonleverancier werd vastgesteld dat de kwaliteit van het werk voldoende was en dat er geen aanleiding bestond voor aanvullende maatregelen. De opdrachtgever werd een normale levensduur van de brug gegarandeerd.
