Ervaringen met grasbetontegels  
A-84.045

Centrum voor Onderzoek Waterkeringen  
J.C.P. Johanson  
maart 1985

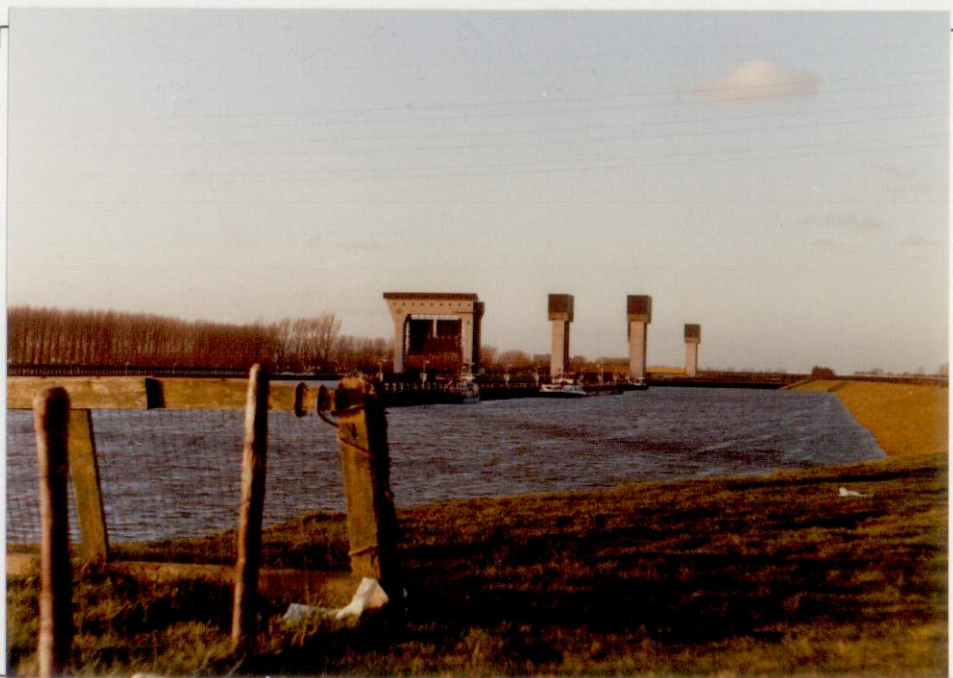
foto 1

- b. Tot nu toe was regelmatig onderhoud noodzakelijk omdat ieder jaar het rivierwater zodanig hoog kwam dat de niet goed volgroeide grasmatten en kleivulling ernstig werden aangetast.  
Verwacht wordt, dat de hoeveelheid onderhoud aanzienlijk zal verminderen als de grasmatten gedurende een seizoen de kans heeft gehad te groeien.
- c. De klei die de holle ruimten van de grasbetontegels pleegt te vullen was over grote gedeelten van de berm en het laagst gelegen gedeelte van het talud volledig verdwenen.

locatie 1 Amsterdam-Rijnkanaal, Tiel, tijdens hoogwaterperiode

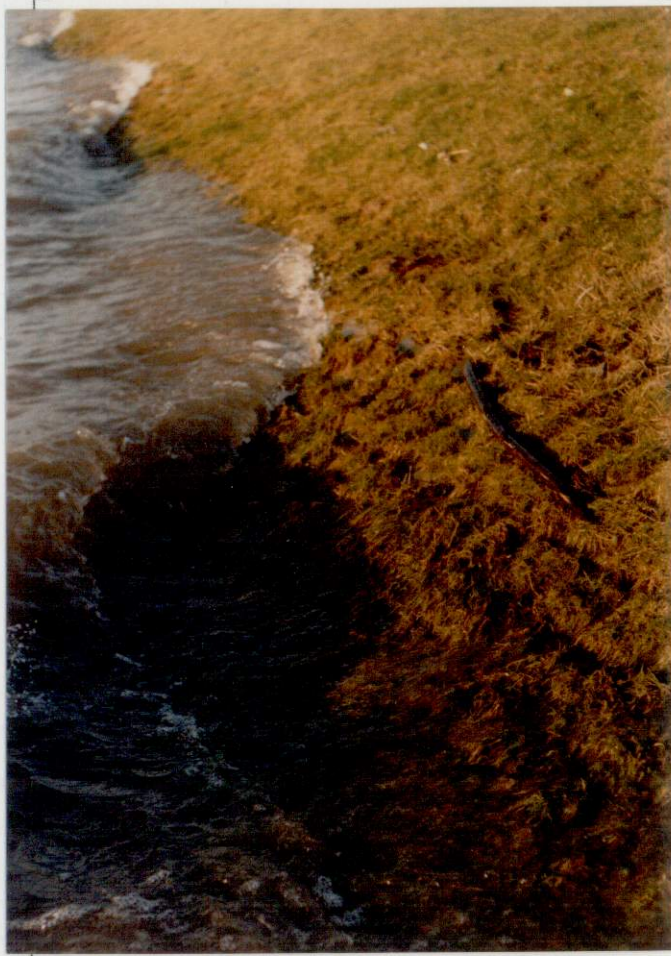
foto 3  
locatie 1  
A'dam-Rijnkanaal  
Tiel, tijdens  
hoogwaterperiode

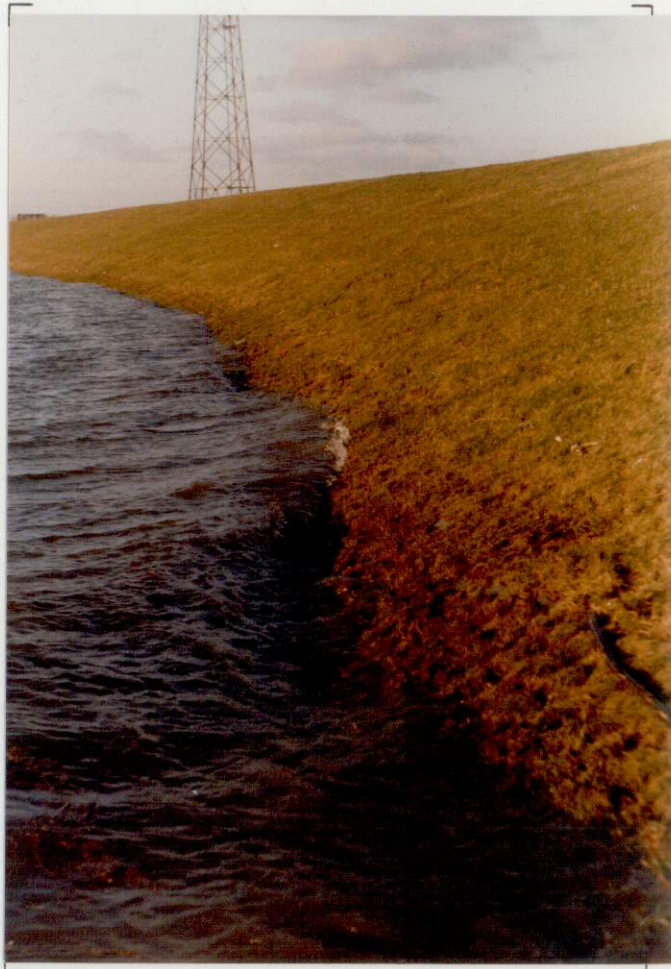
foto 5

locatie 1, Amsterdam-Rijnkanaal, Tiel,  
tijdens hoogwaterperiode

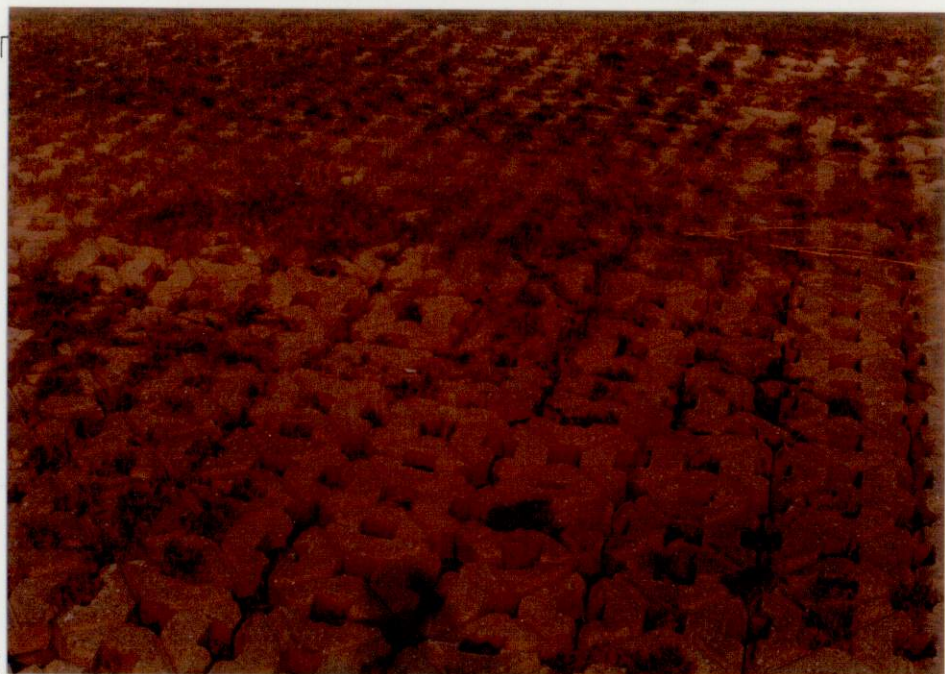
foto6 locatie 1 na hoogwaterperiode

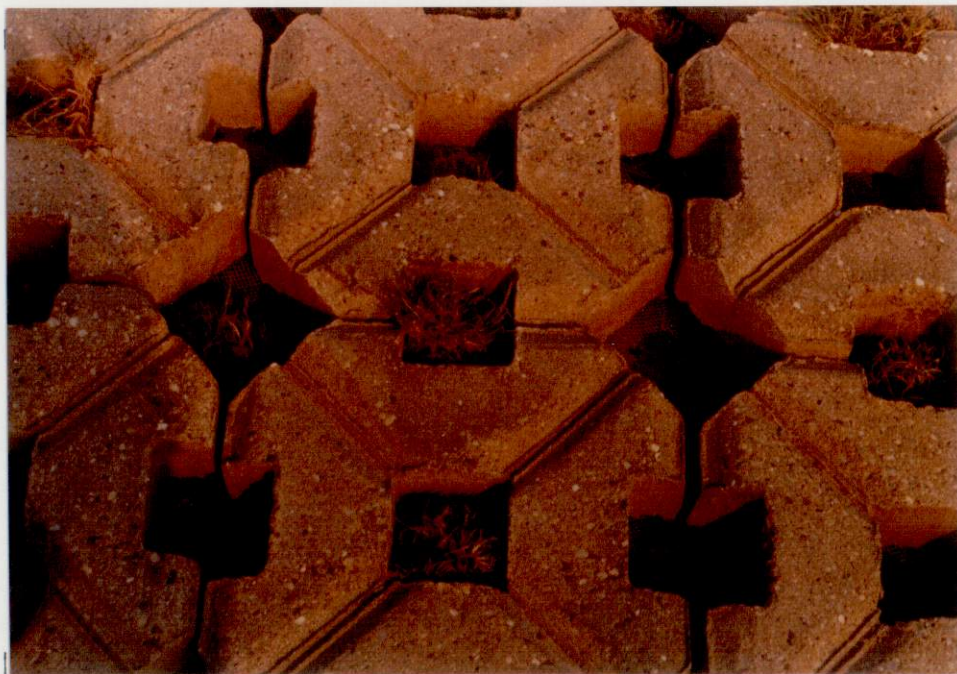
foto 7

locatie 1, Amsterdam-Rijnkanaal, Tiel, na hoogwaterperiode

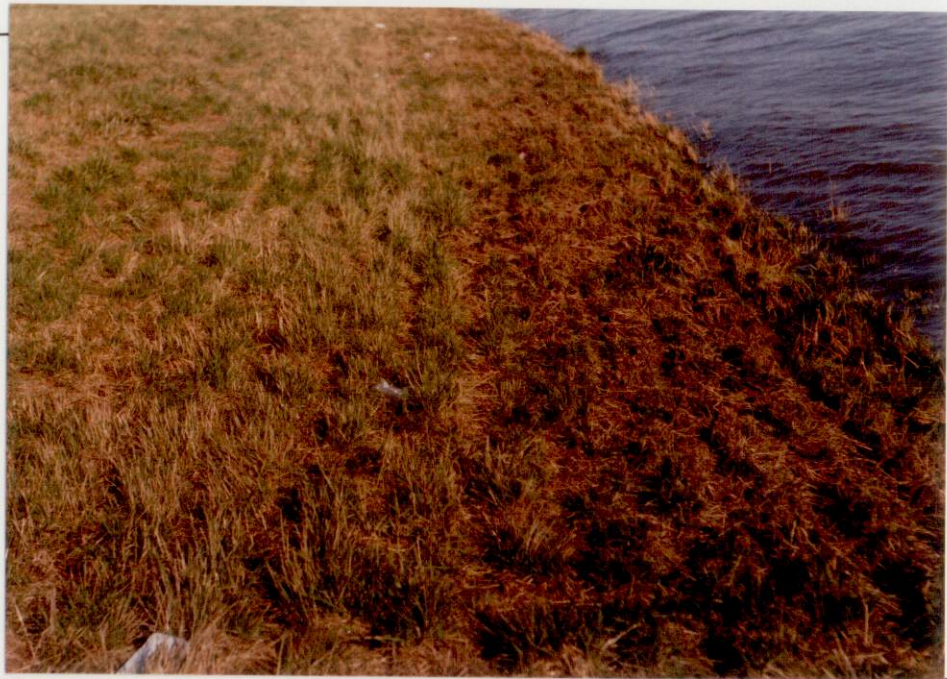
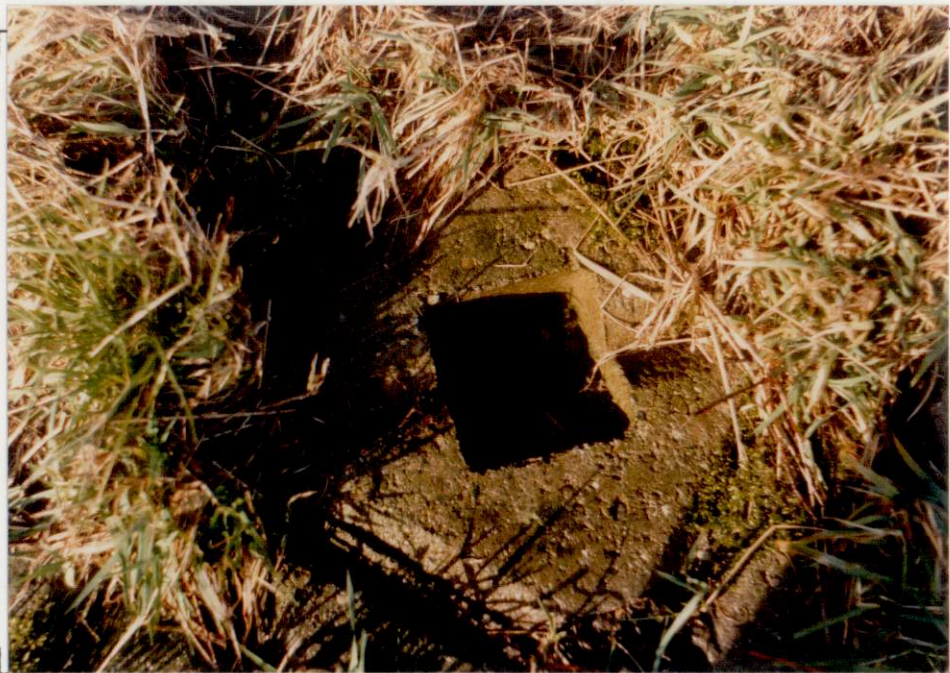
foto 9

- b. De bekleding voldoet goed, weliswaar is tijdens de hoogwaterperiode in 1983 grond uit enkele gaten gespoeld. Dit heeft echter niet tot de noodzaak geleid herstelwerkzaamheden uit te voeren.
- c. Over het algemeen zijn de meeste gaten in de doorgroeisteen goed gevuld met grond en gras.  
Slechts enkele gaten zijn min of meer uitgespoeld.

locatie 2, Lent, tijdens hoogwaterperiode

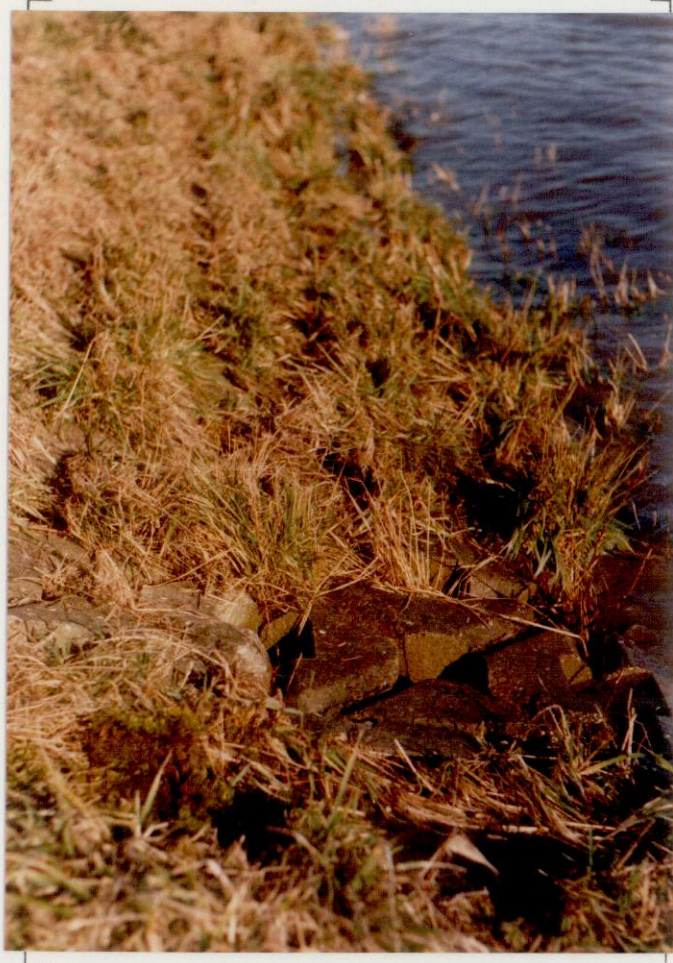
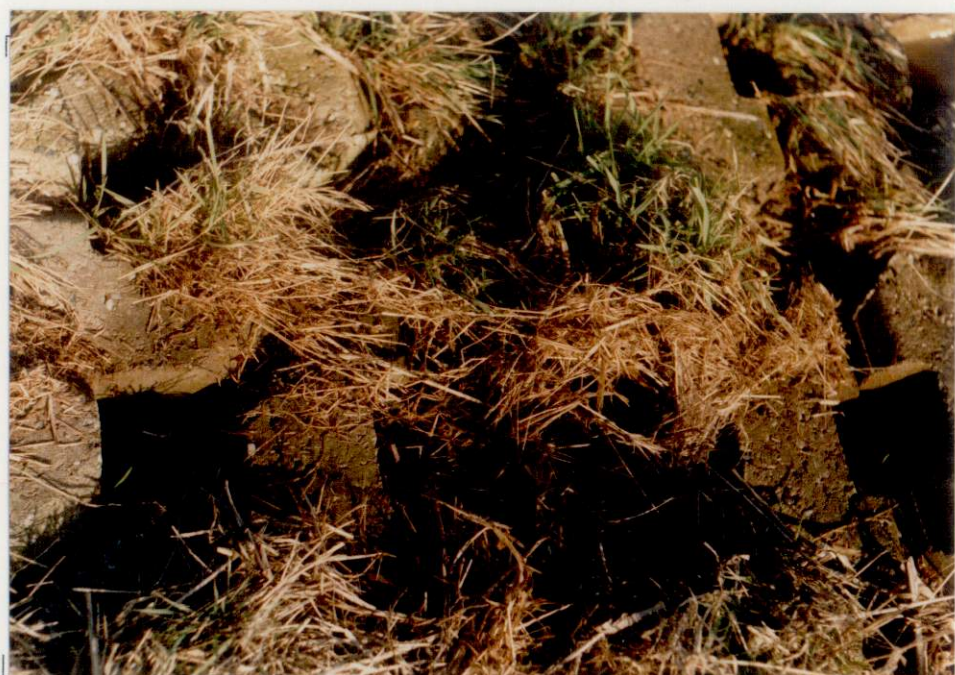
foto 11

locatie 2, Lent, tijdens hoogwaterperiode

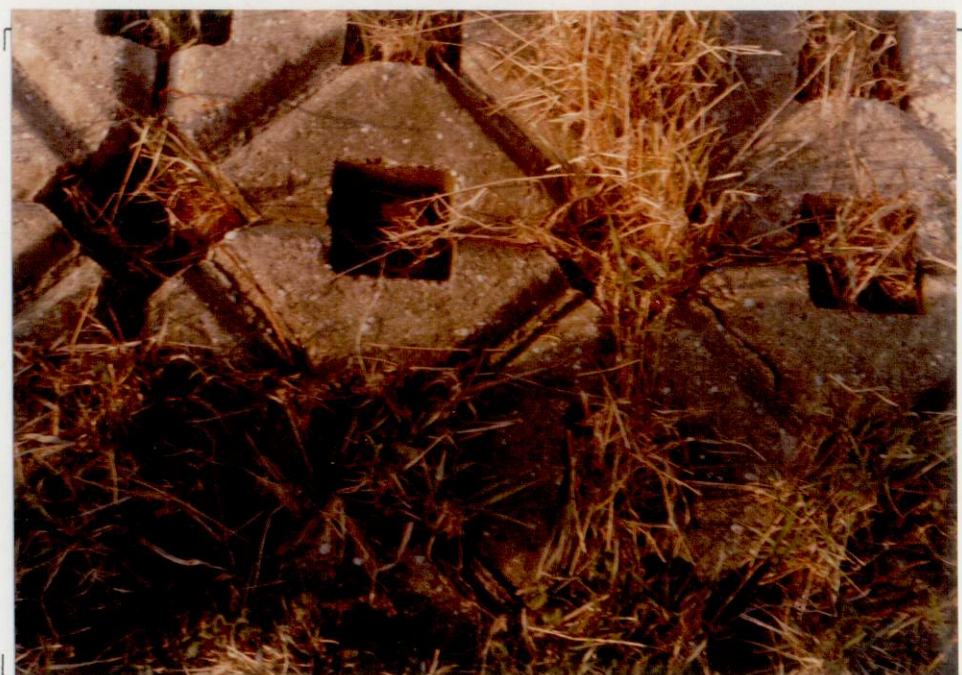
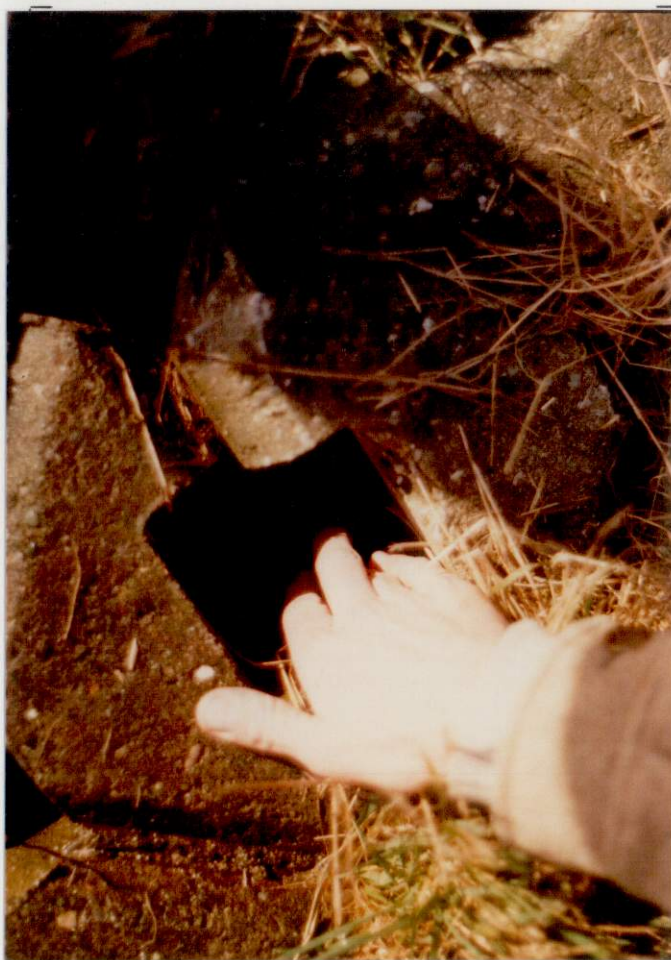
foto 13

locatie 2, Lent, na hoogwaterperiode

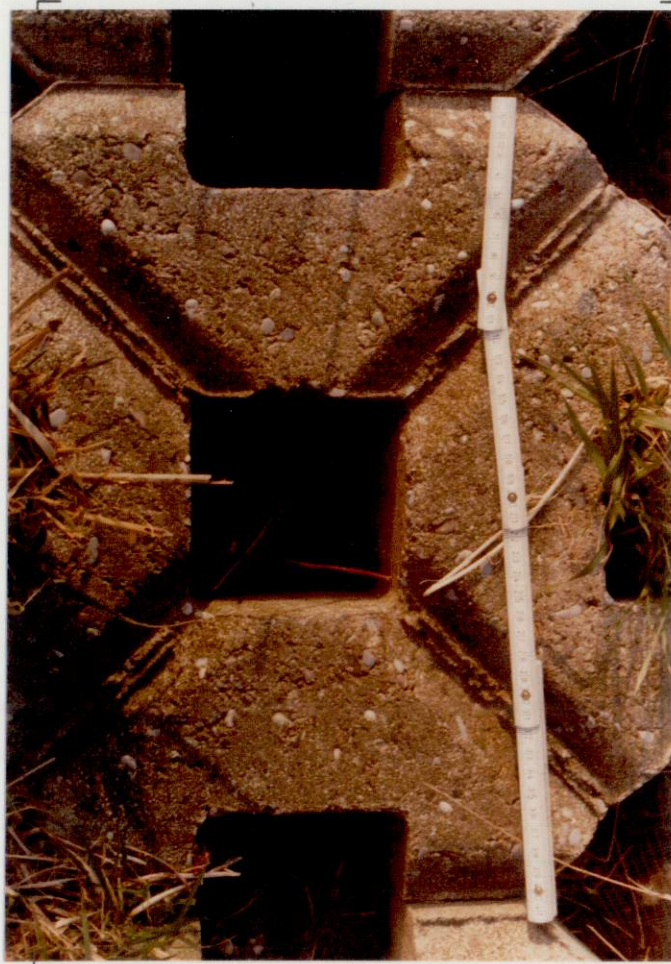
foto 15

locatie 2, Lent, na hoogwaterperiode

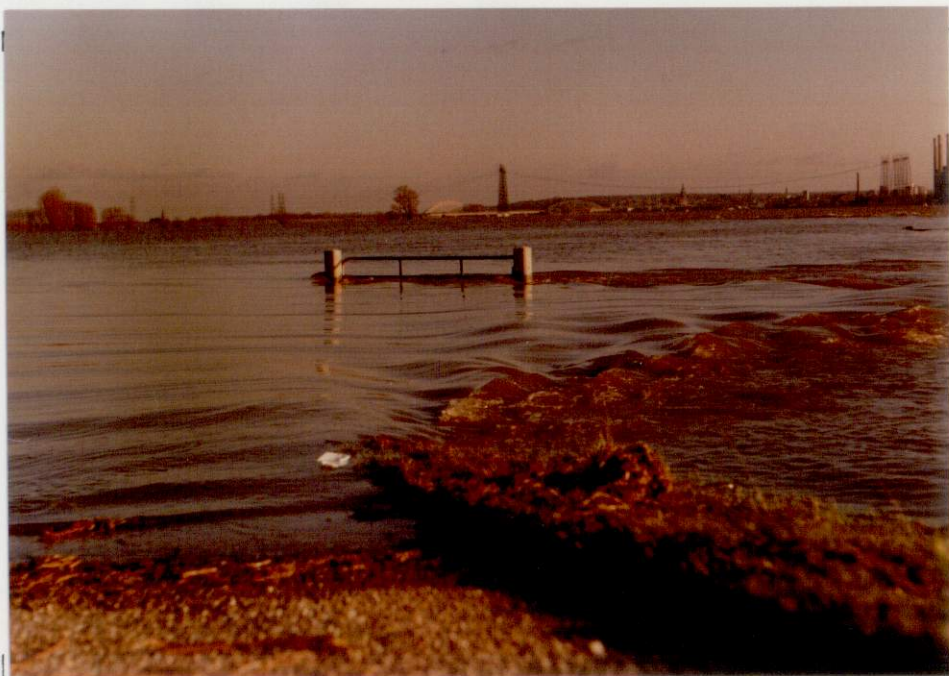
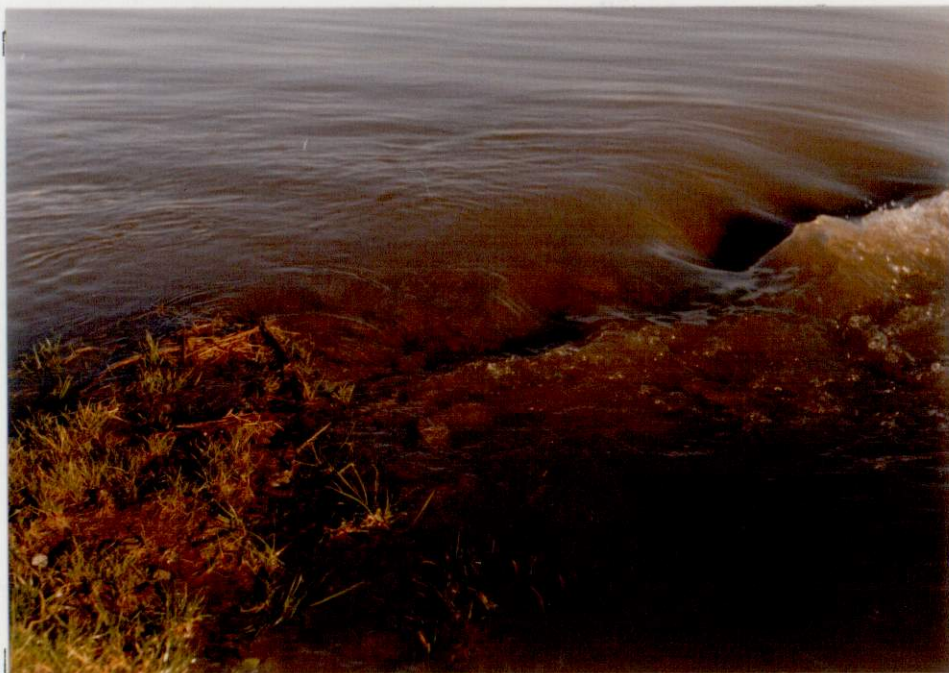
foto 16

- b. De bekleding blijkt te licht. Het gevolg hiervan is dat na een hoogwaterperiode enige blokken uit de glooiing zijn geraakt waardoor enig herstelwerk noodzakelijk was.
- c. Tijdens het bezoek bleek dat de grasmat en een gedeelte van de klei in de benedenste zone voor een groot gedeelte was weggespoeld.

locatie 3, schaaldijk Altena nabij Oosterhout, tijdens  
hoogwaterperiode

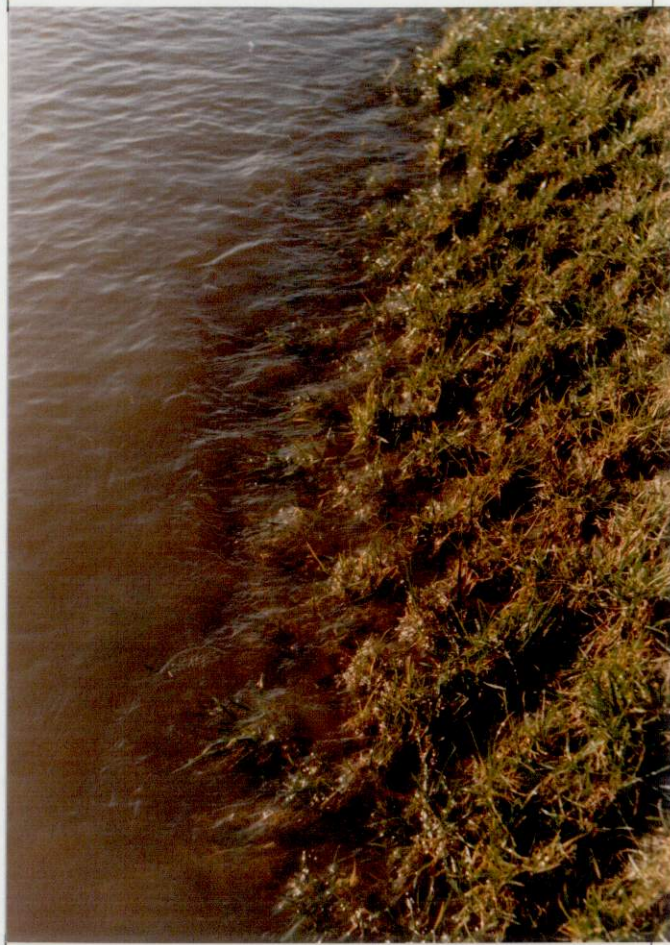
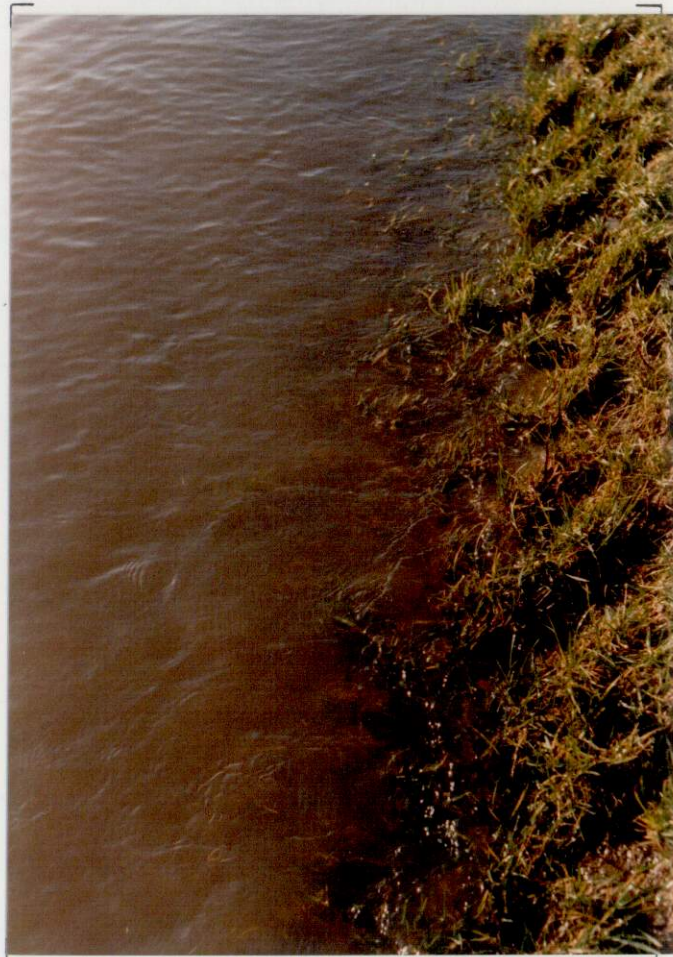
foto 18  
locatie 3,  
schaardijk  
Altena nabij  
Oosterhout,  
tijdens hoog-  
waterperiode

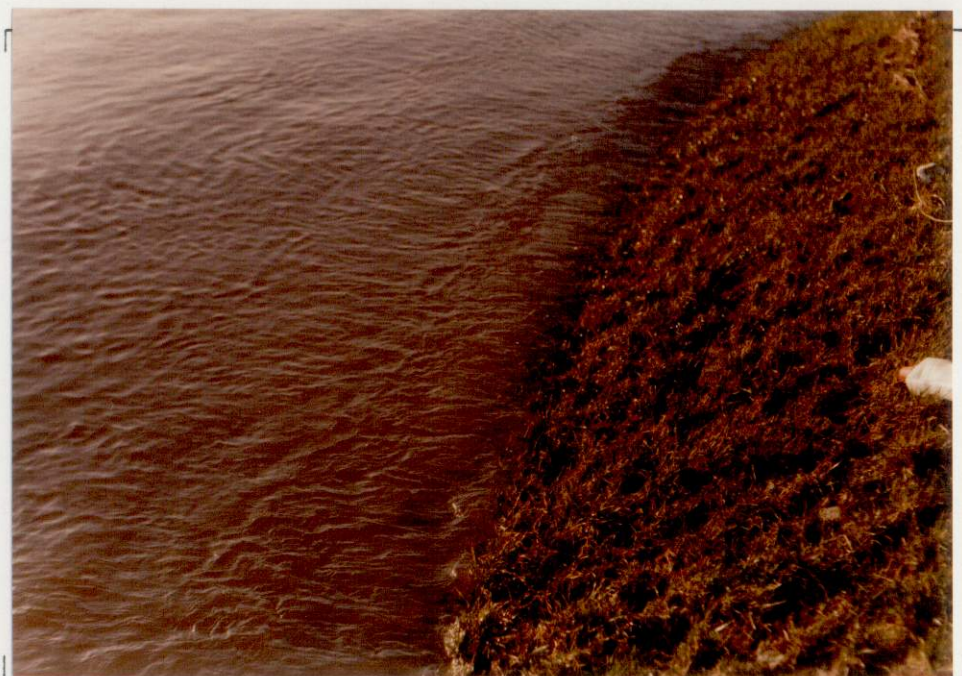
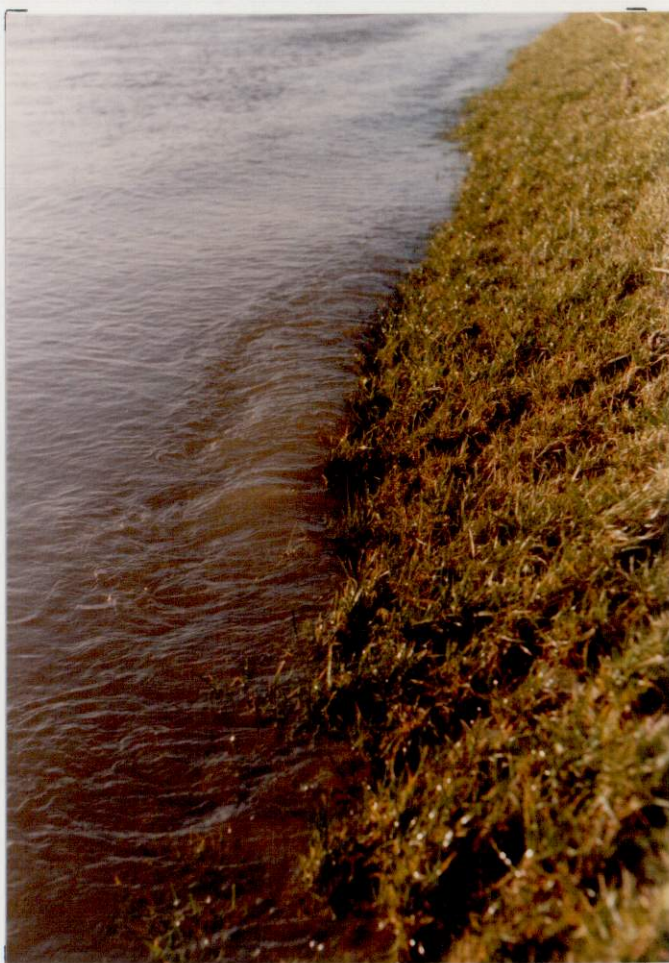
foto 20

locatie 3, schaaldijk Altena nabij Oosterhout, tijdens  
hoogwaterperiode

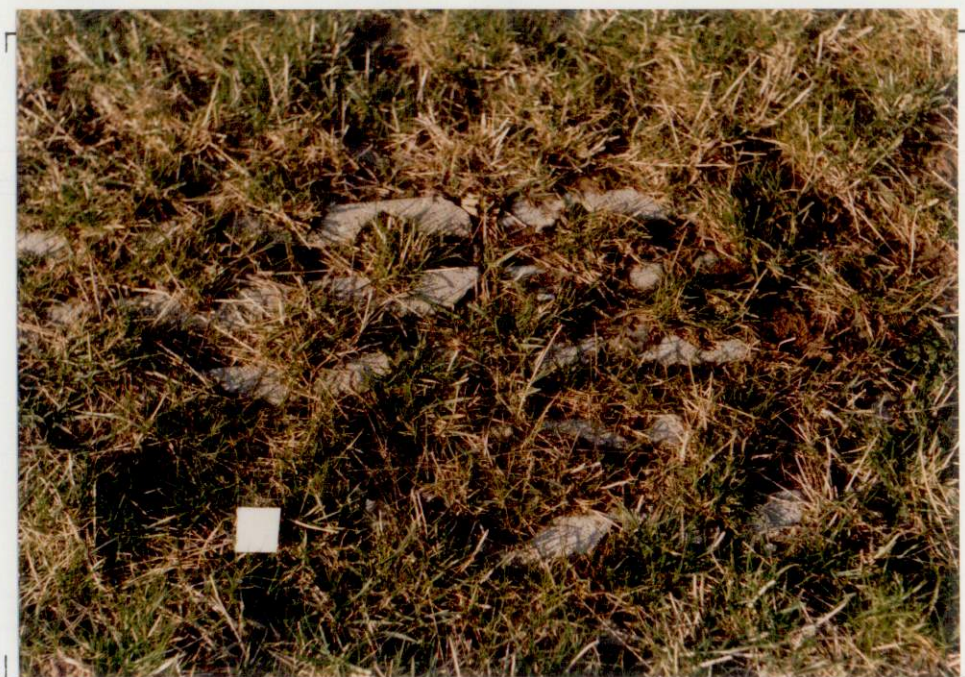
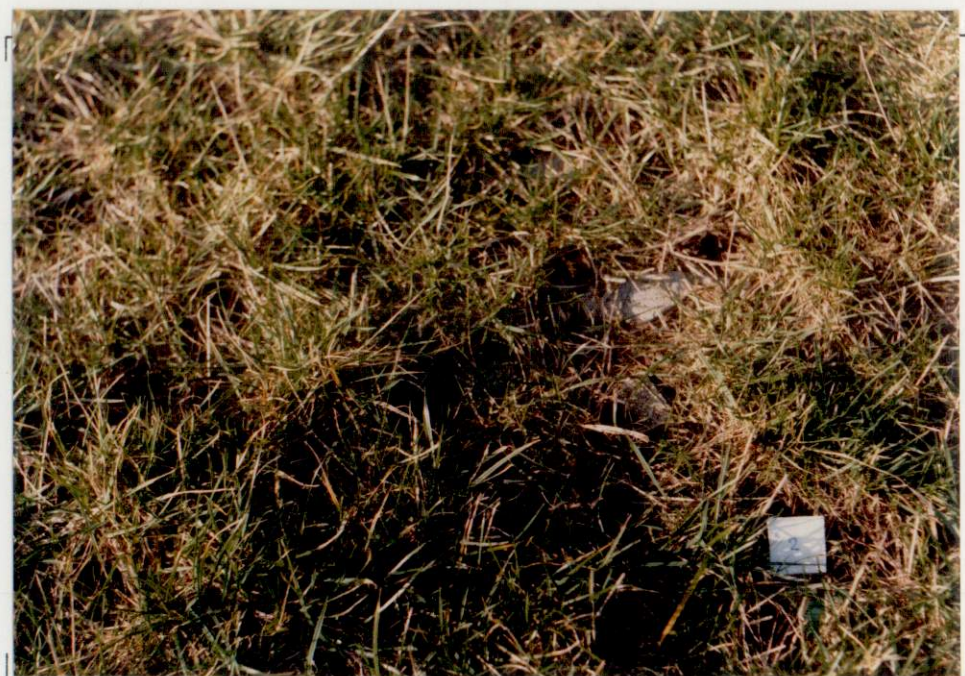
foto 22

locatie 3, schardijk Altena nabij Oosterhout, tijdens  
hoogwaterperiode

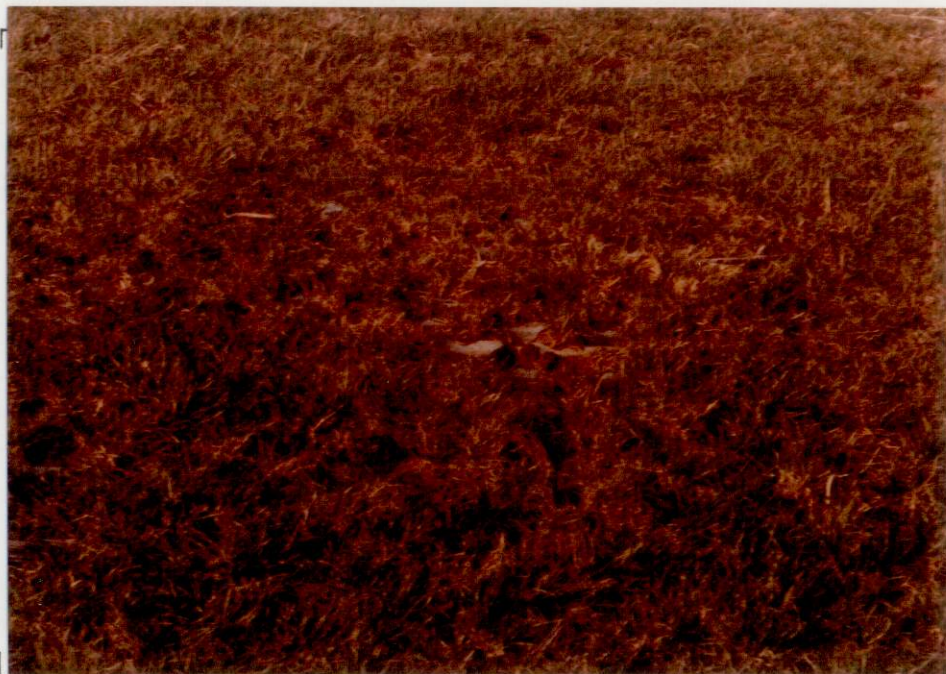
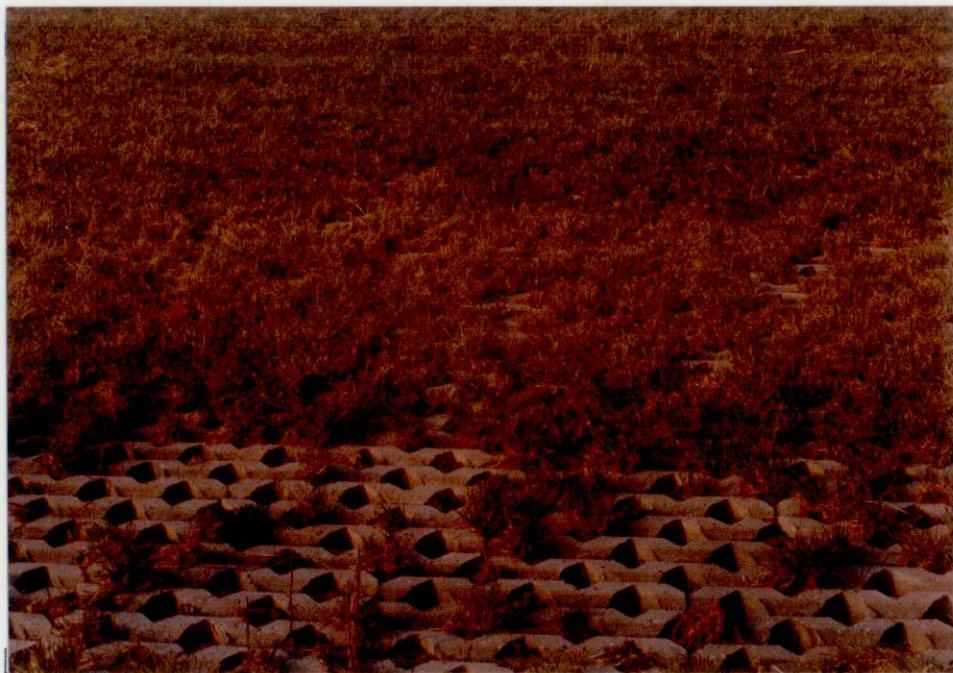
foto 24

locatie 3, schaaldijk Altena nabij Oosterhout,  
na hoogwaterperiode

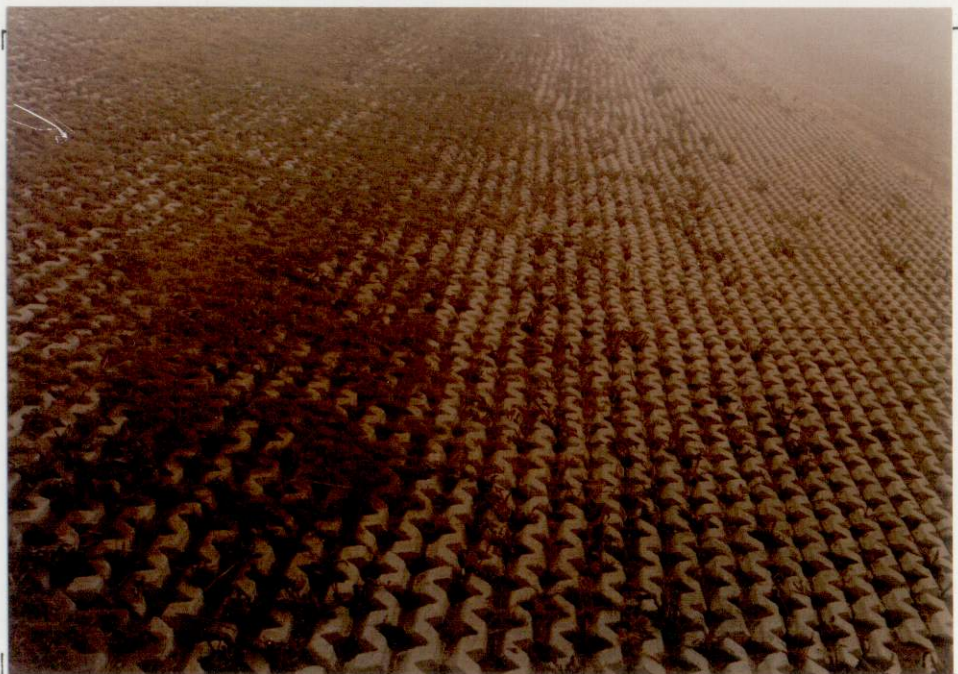
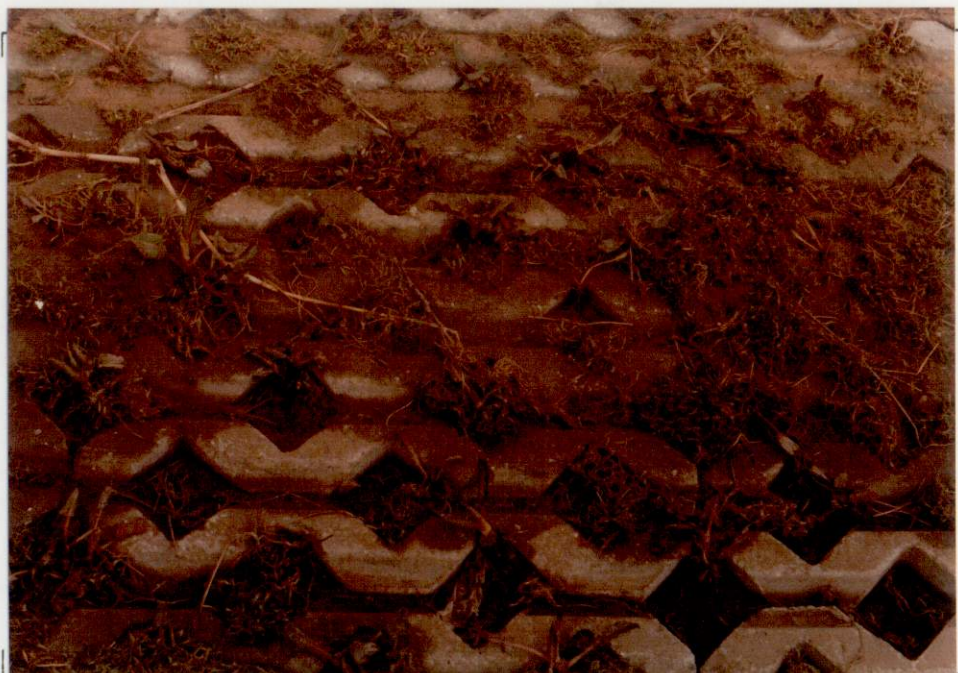
foto 26

c. In de benedenste zone was weinig over van de grasbegroeiing.

Benedenstrooms van het talud dat met doorgroeistenen was bekleed is erosieschade ontstaan aan het grasbeloop. Deze schade is met doek en zandzakken afgedicht.

locatie 5, Steenderen "Dorado-beach", na hoogwaterperiode

In september 1983, zo werd vernomen, was de klei die tijdens een voorgaande hoogwaterperiode beneden aan het talud terecht was gekomen, wederom aangebracht op de doorgroeistenen.

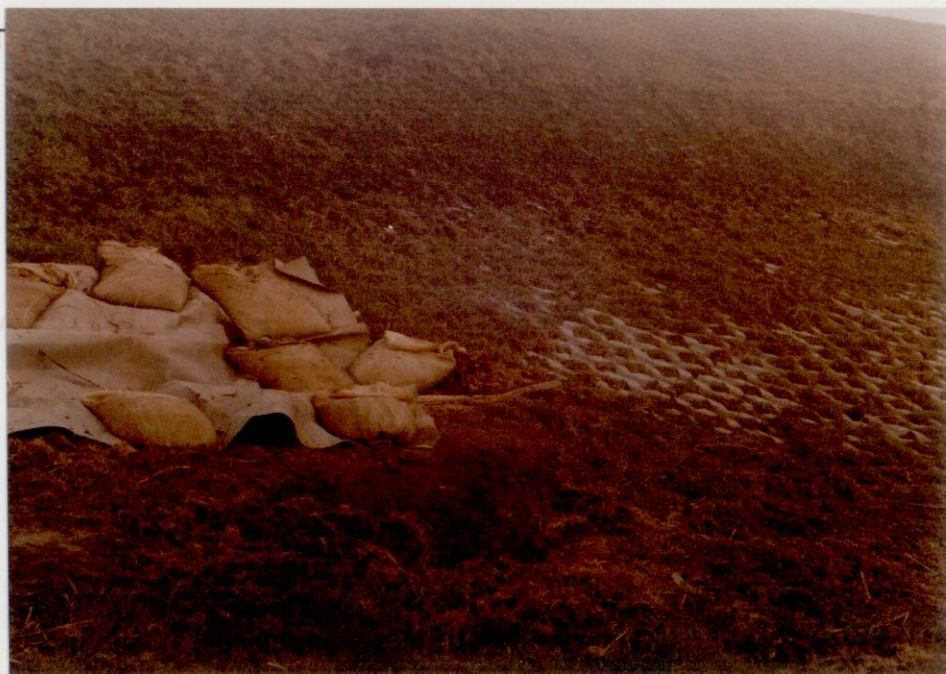
foto 28

locatie 5, Steenderen "Dorado-beach", na hoogwaterperiode

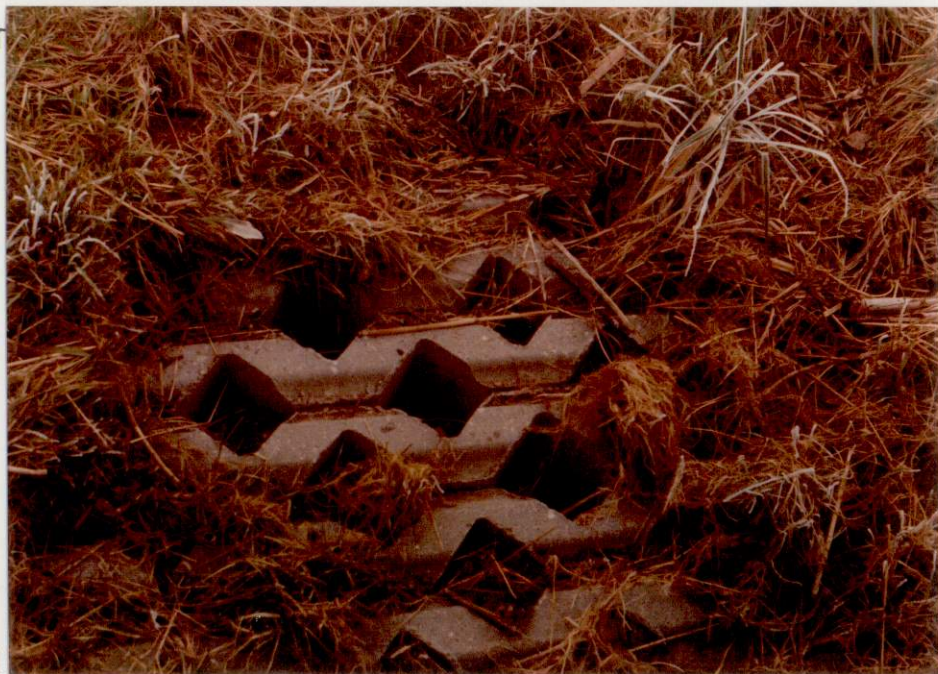
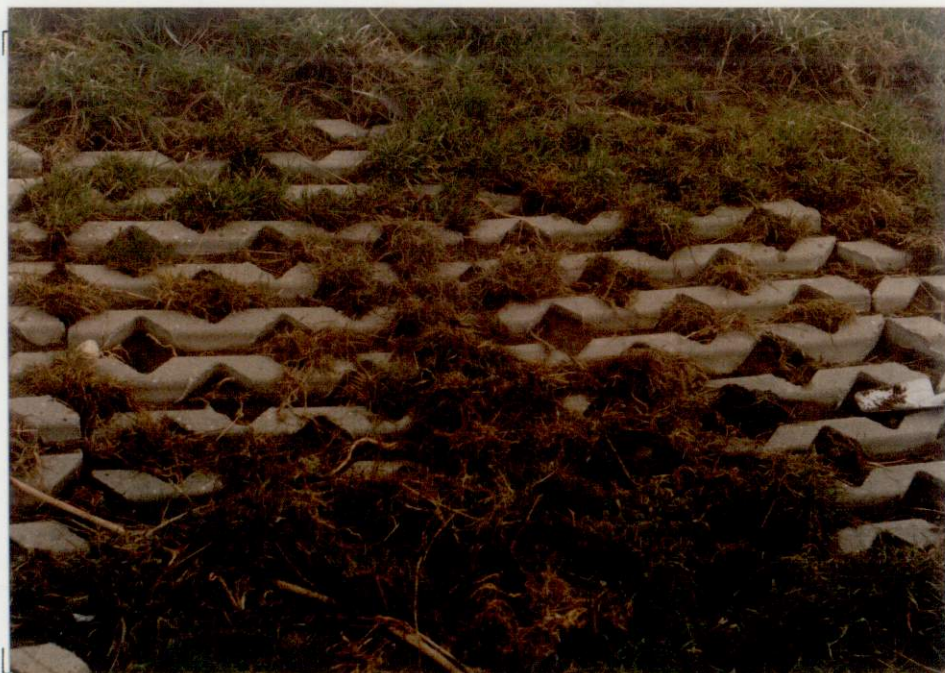
foto 29

c. Na de hoogwaterperiode was slechts geringe uitspoeling waarneembaar.

Ten noorden van de nabij gelegen boerderij "de Boterboer" is schade ontstaan aan het talud. Ter plaatse waren geen doorgroeistenen aanwezig. De schade is met doek en zandzakken verdedigd.

locatie 6, Baak "de Weijde Blick", na hoogwaterperiode

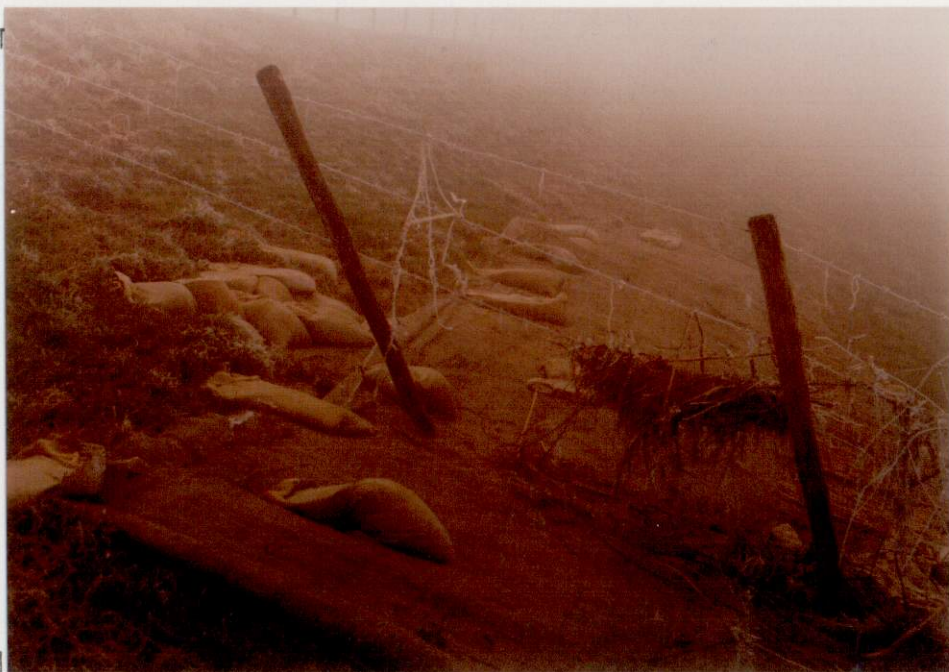
foto 31

locatie 6, Baak "de Weijde Blick", na hoogwaterperiode

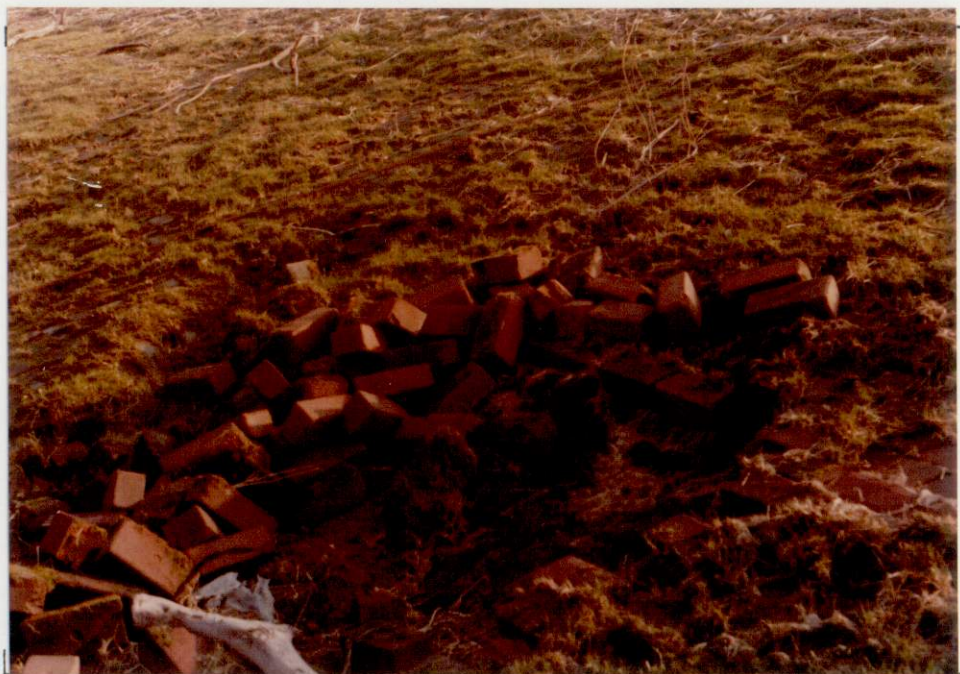
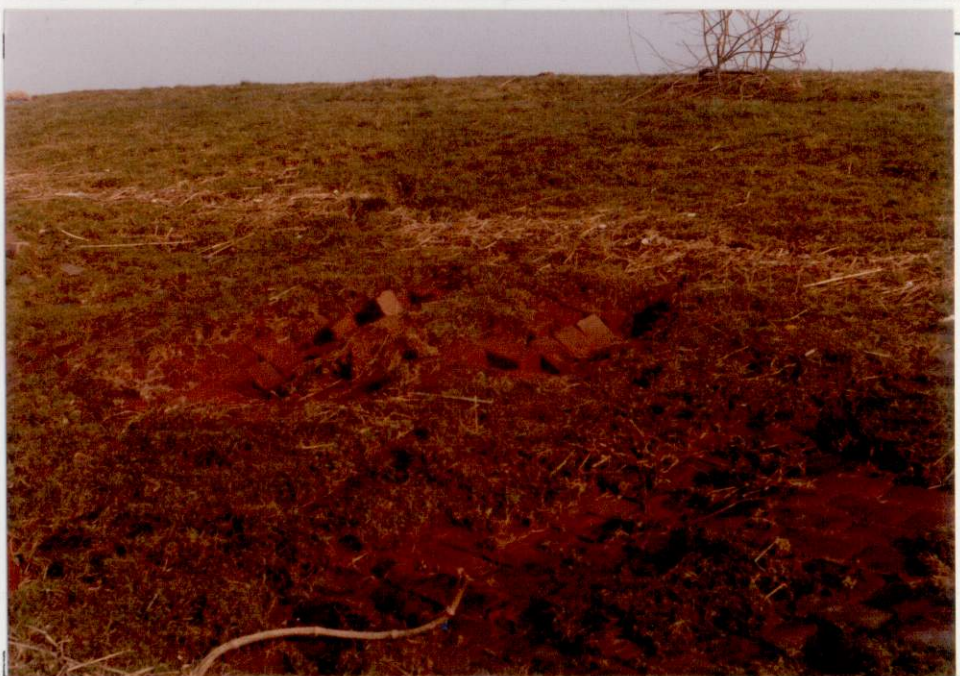
foto 32

locatie 7c , Pannerdensch Kanaal, na hoogwaterperiode

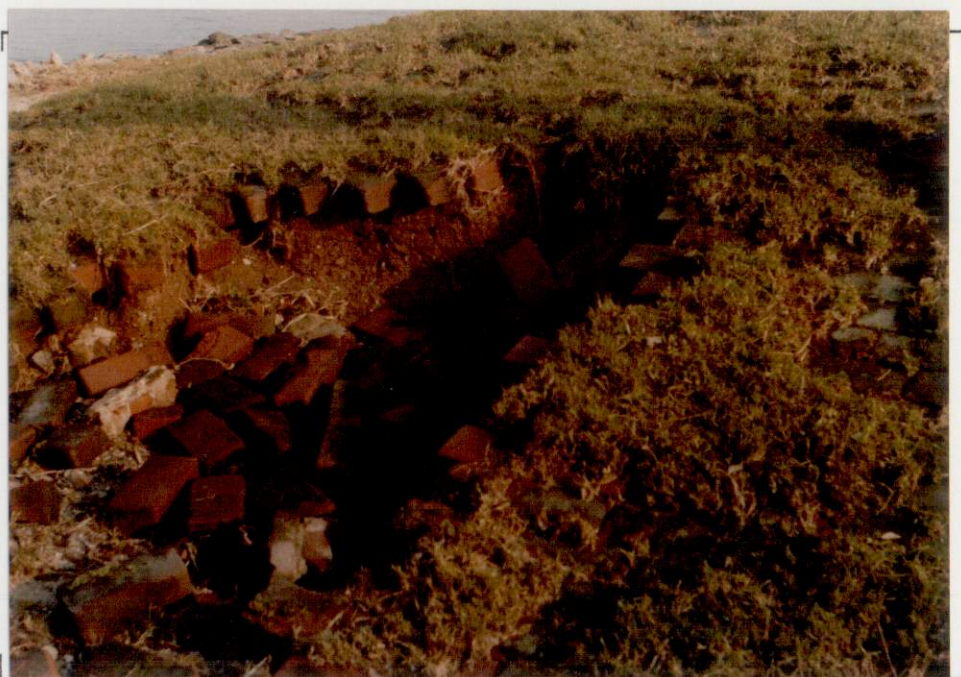
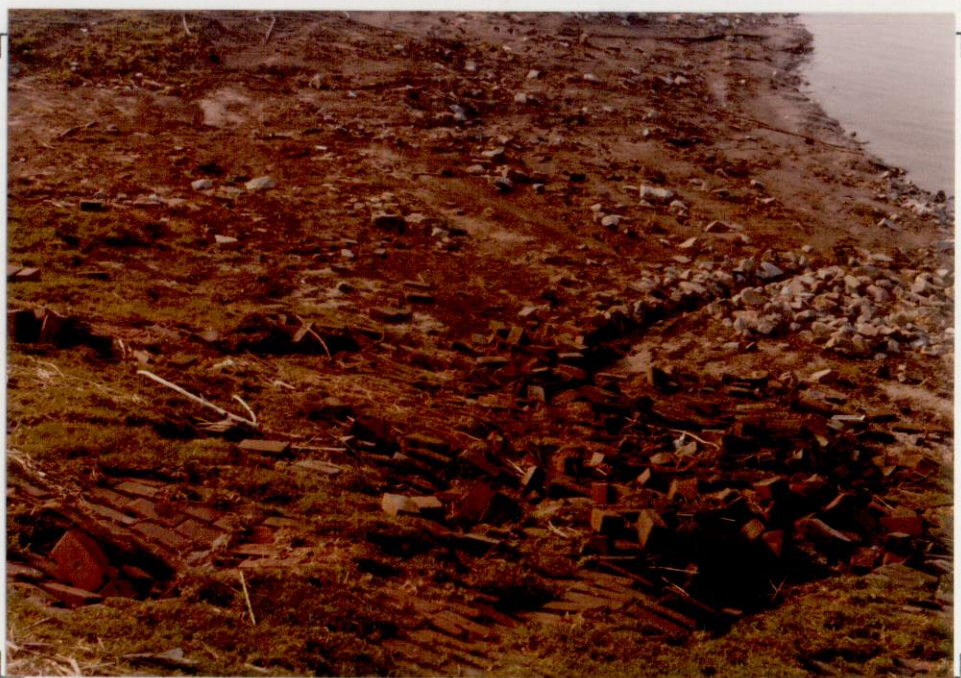
foto 34

locatie 7c , Pannerdensch Kanaal, na hoogwaterperiode

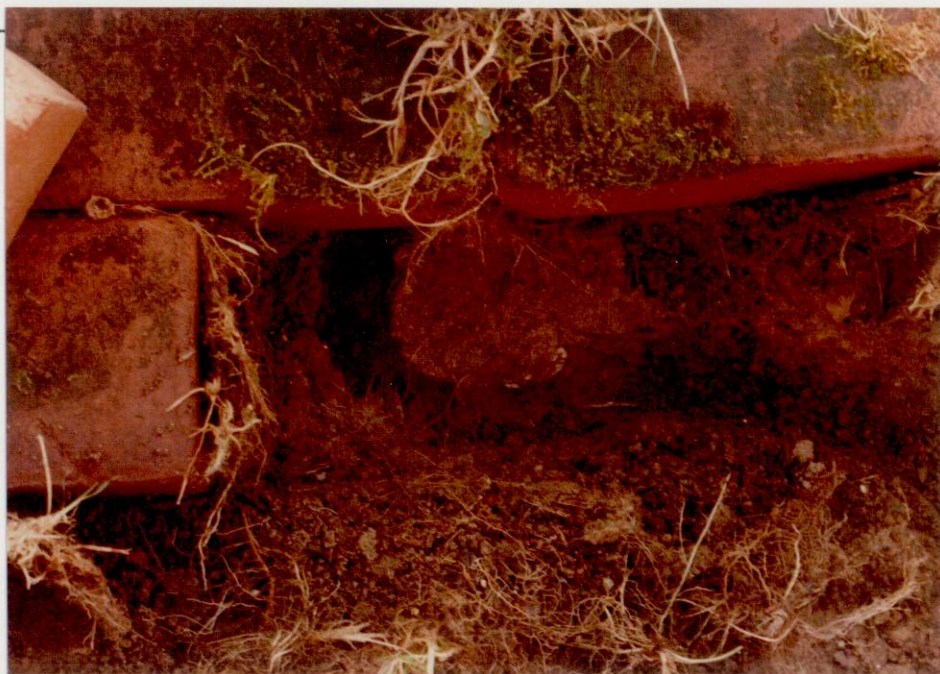
foto 36

locatie 7c , Pannerdensch Kanaal, na hoogwaterperiode
