onderwerp: Afschuivingen  
Oude Bildtdijk

Afschuivingen Oude Bildtdijk

A-81.028

Centrum voor Onderzoek Waterkeringen

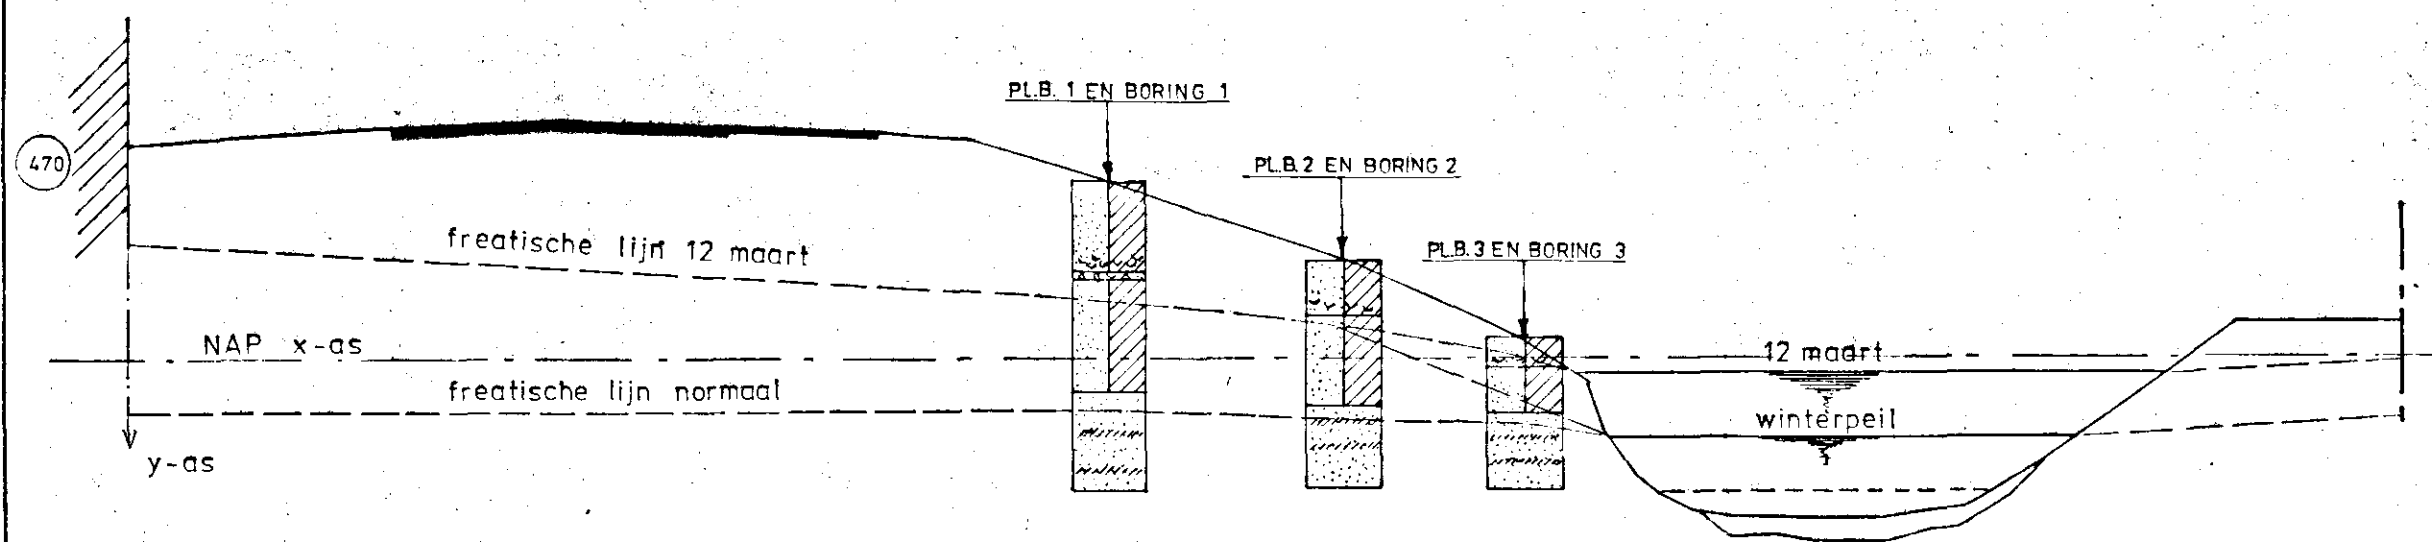
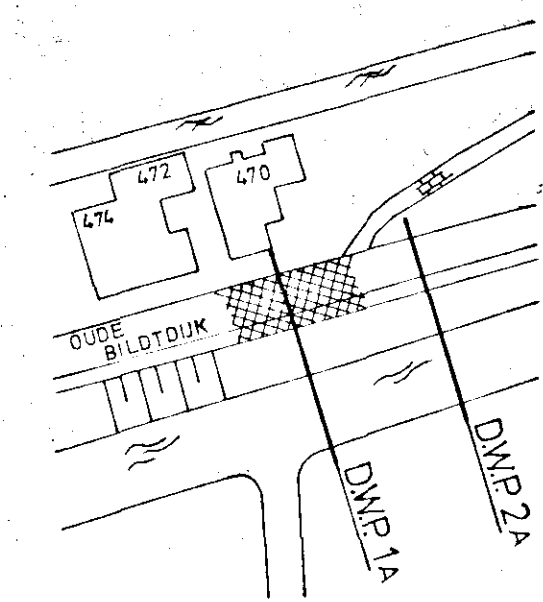
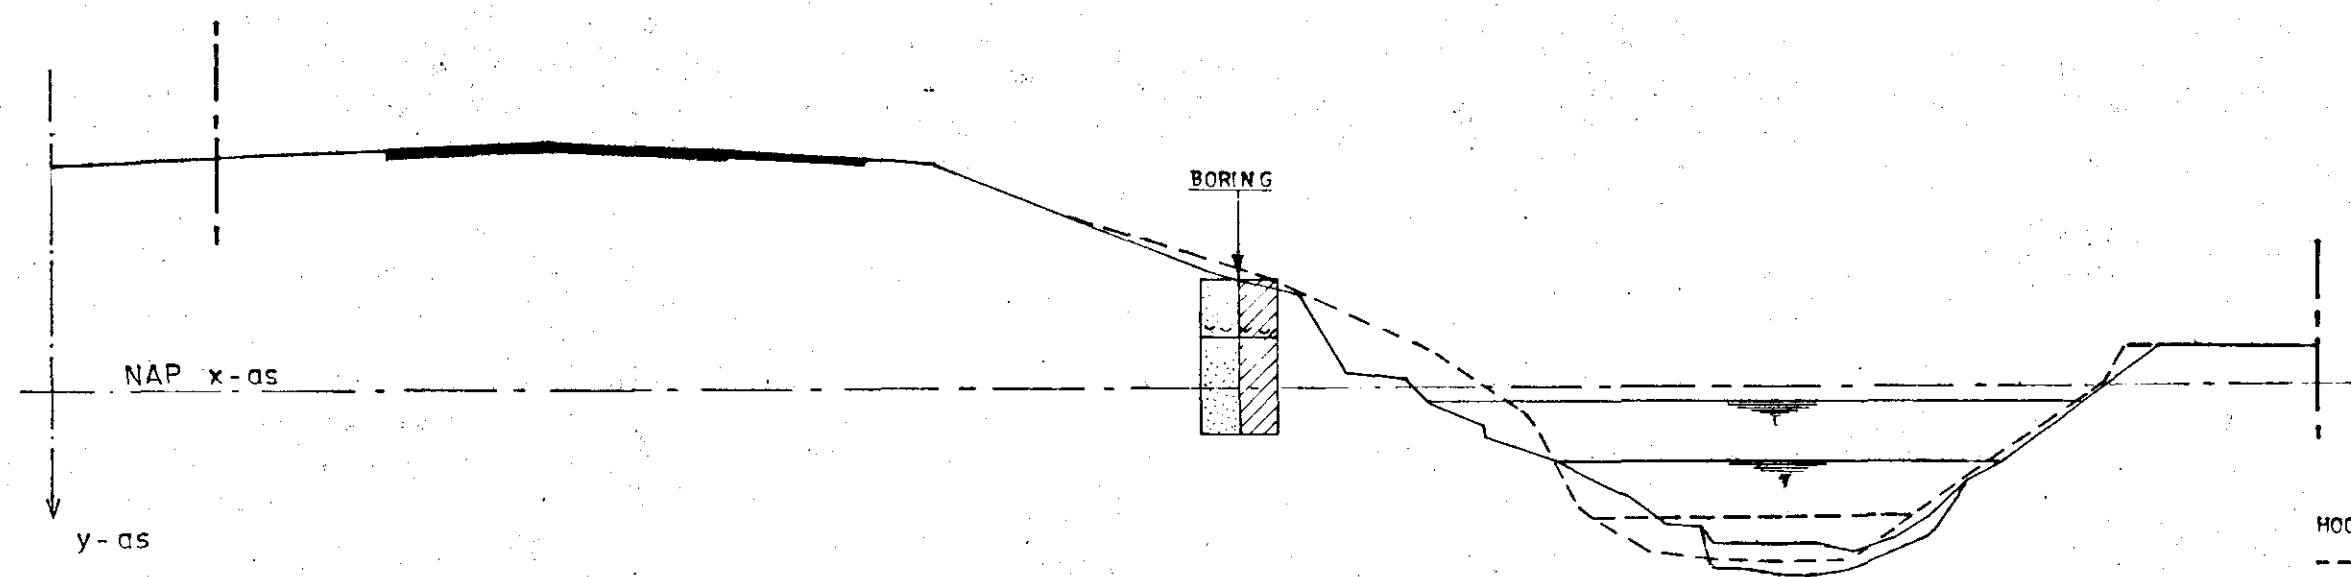
| afschuiving Oude Bildtdijk,<br>situatie en dwarsprofielen | | | | bijlage 1 | |

In 1981 is materiaal van de bodem verwijderd en het talud aan de zuidzijde van de vaart, waaraan landbouwbedrijven grenzen, waar mogelijk op 1:1½ gebracht.

Uit de beschikbare profielen kan worden opgemeten dat de vaste bodem daarbij ongeveer 0,20 m lager kwam te liggen.

Aan de zijde van de Oude Bildtdijk is aan het overigens nogal steile talud waarschijnlijk niets gedaan.

De baggerspecie is op de landbouwpercelen aan de zuidzijde gedeponeerd.

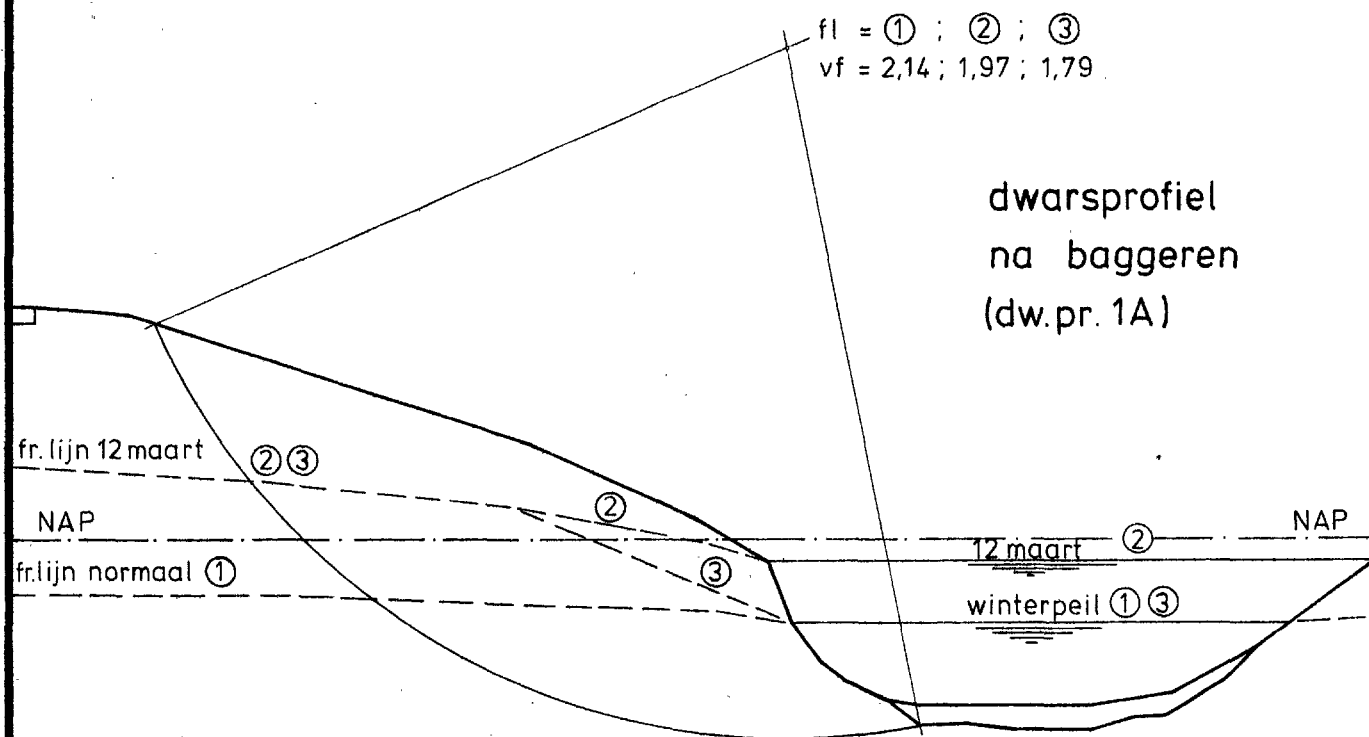
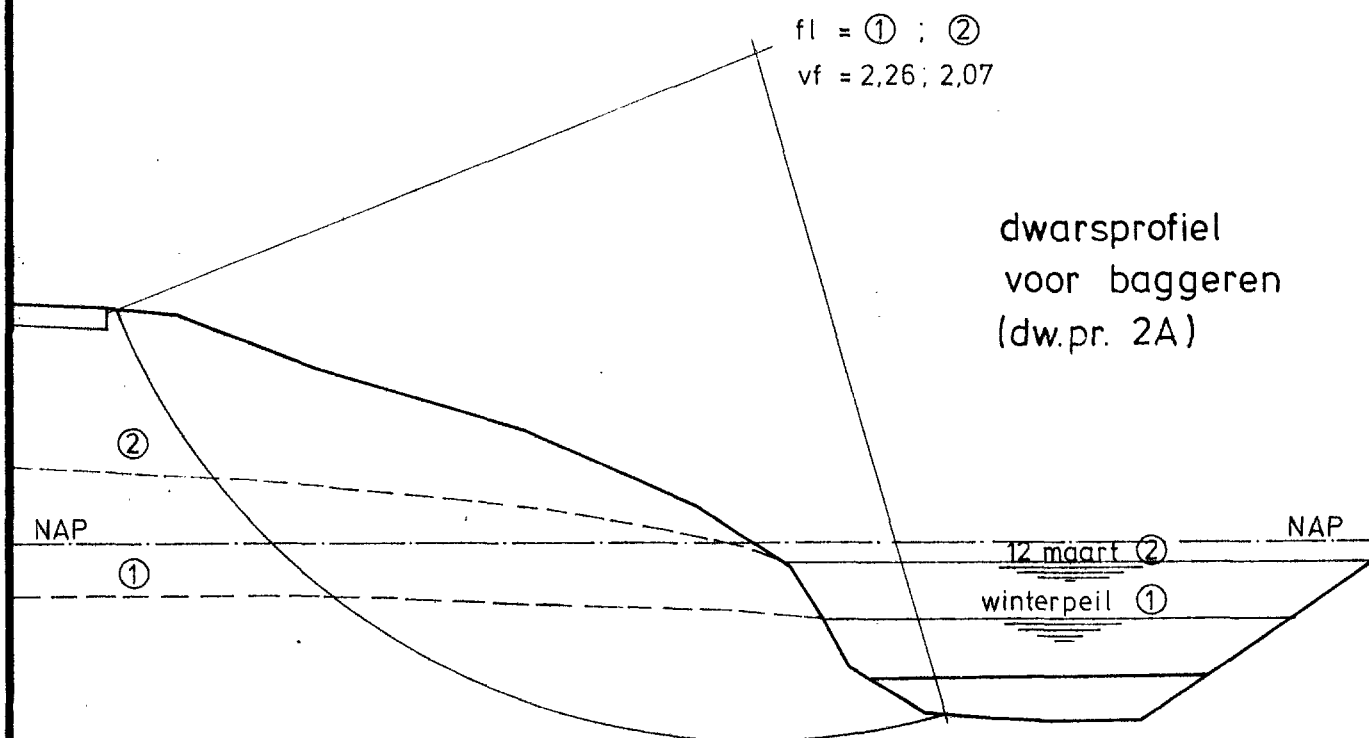
| get | gew | gez | Schaal 1:100 | Bijlage 3a |

Aanvankelijk is gerekend met de uit één celproef afkomstige grondsterkte-parameters ( $\phi' = 28^{\circ}$ ,  $c' = 9 \text{ kN/m}^2$ ). De veiligheidsfactor bleek in alle doorerekende gevallen groter dan 1 te blijven, hetgeen niet overeenkomt met de werkelijkheid (afschuiving geconstateerd).

Het rekenen met een lagere  $\phi$ -waarde ( $22^{\circ}$ ) had ook weinig effect (bijlagen 2, 3a, 3b).

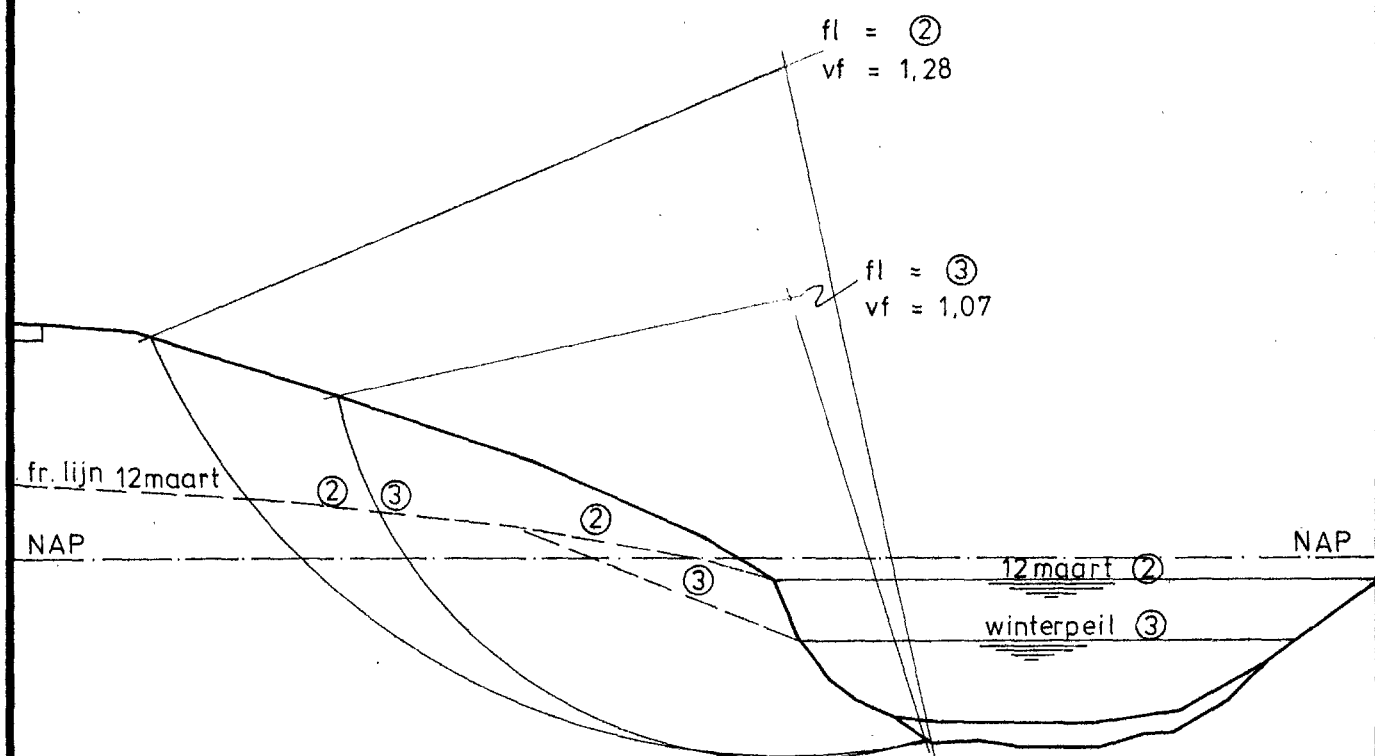
Bijlage 3c

Daarna is gezocht naar een waarde van  $c$  waarbij een veiligheidsfactor lager dan 1 optreedt. Gerekend is met  $\phi = 22^{\circ}$  en  $c' = 4,5$ ,

$3 \text{ kN/m}^2$  en  $0 \text{ kN/m}^2$ . Bij een cohesie van  $3 \text{ kN/m}^2$  blijkt dat het talud onder normale omstandigheden (1) stabiel is. Bij een hoge waterstand en een hoge freatische lijn (2), zoals tijdens de zware regenval in maart kunnen zijn opgetreden, is het talud nog net in evenwicht.

Als echter door snel afmalen (3) het water weer op het winterpeil wordt gebracht daalt de veiligheidsfactor aanzienlijk onder 1 en bezwijkt het talud rekenkundig. De meest ongunstige glijcirkels van de laatste 2 situaties komen qua grootte en ligging redelijk overeen met de waargenomen afschuivingen (bijlagen 2, 3c, 3d).
