Rechteroever Waal

Rapport nr. A 72-037

TIELERWAARD

Dichten van wielen

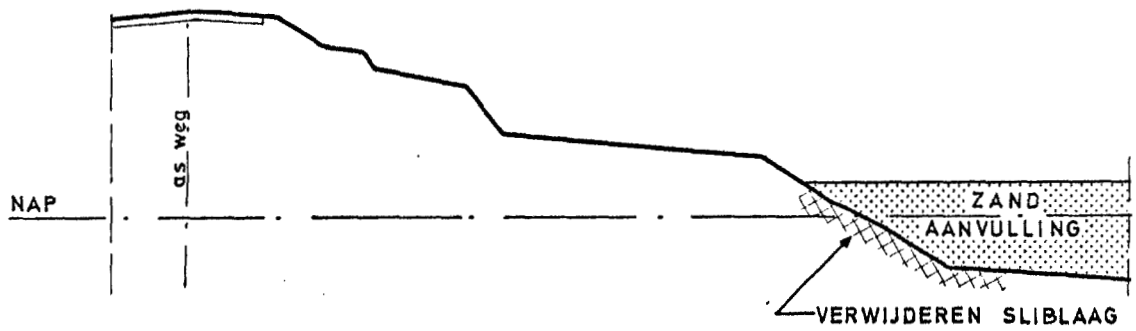
WIEL BIJ Hm. 370

Van de drie beschouwde wielen lijkt dit wiel in de huidige toestand het minst gevaarlijk. De diepte juist achter de dijk is gering. In het voorland, dat ter plaatse breed is, is bovendien een ca 2.5 m dik waterafsluitend kleipakket aangeboord. Als deze kleilaag over de gehele uiterwaarde voorkomt (hetgeen volgens het polderdistrict het geval is) en aansluit aan de dijk, die uit goede klei met geringe doorlatendheid bestaat moet het kwelwater een lange weg vanaf de rivier door het zand onder de kleilaag afleggen en zal het met een gering verhang in het wiel stromen.

De totale stromingsweerstand tussen rivier en het wiel zal aanzienlijk zijn. Indien nu door het dempen van het wiel relatief weinig extra stromingsweerstand wordt veroorzaakt zullen de waterspanningen in de dijk slechts weinig toenemen. Dit kan eenvoudig worden bereikt door het wiel te dempen met zand, nadat nabij de teen van de dijk de bodem van het wiel is ontdaan van de sliblaag, zodat deze na het dempen niet als een afsluitend membraam op de zandlaag gaat werken. Zie bijlage 3.

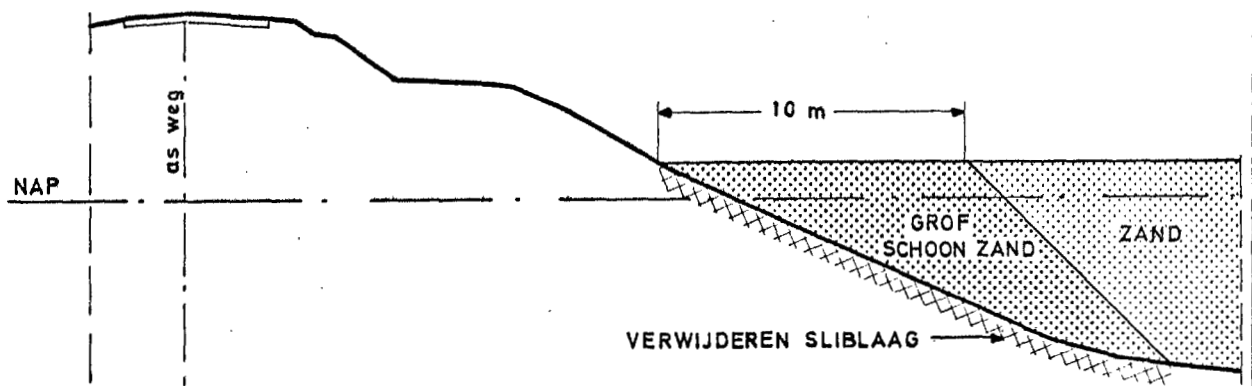
WIEL BIJ Hm. 413 en 418

Deze wielen lijken in de huidige toestand nogal onveilig. De diepte is dichtbij de dijk groot (steile taluds), terwijl weinig of geen voorland aanwezig is. In de ondergrond zijn zandlagen aanwezig die zeer waarschijnlijk tot in het wiel doorlopen. Vergelijk hiertoe de boring en sondering bij de buitenteen met de sondering binnendijs ter plaatse van wiel 418 en de boring en sondering van de buitenteen bij wiel 413 met de taludhellingen op de verschillende diepten in dit wiel (zand: geen cohesie - flauwe taluds, klei: cohesie - steile taluds mogelijk).

Voorkomen moet worden dat door demping van de wielen deze zandlagen worden afgesloten, zodat tijdens hoogwater grote wateroverspanningen kunnen optreden met mogelijk verslechtering van de stabiliteit van het binnentalud als gevolg.

Het is dan ook aan te bevelen nabij de huidige dijkteen, vanaf de snijlijn van het binnentalud met het terreinoppervlak van het wiel na demping, een ca 10 m brede strook goed doorlatend, grof, schoon zand aan te brengen. De sliblaag op de bodem moet daarvoor verwijderd zijn.

De strookbreedte van 10 m is ruim gekozen, daar niet precies bekend is waar de zandlagen in het wiel uitmonden. Zie bijlage 3.

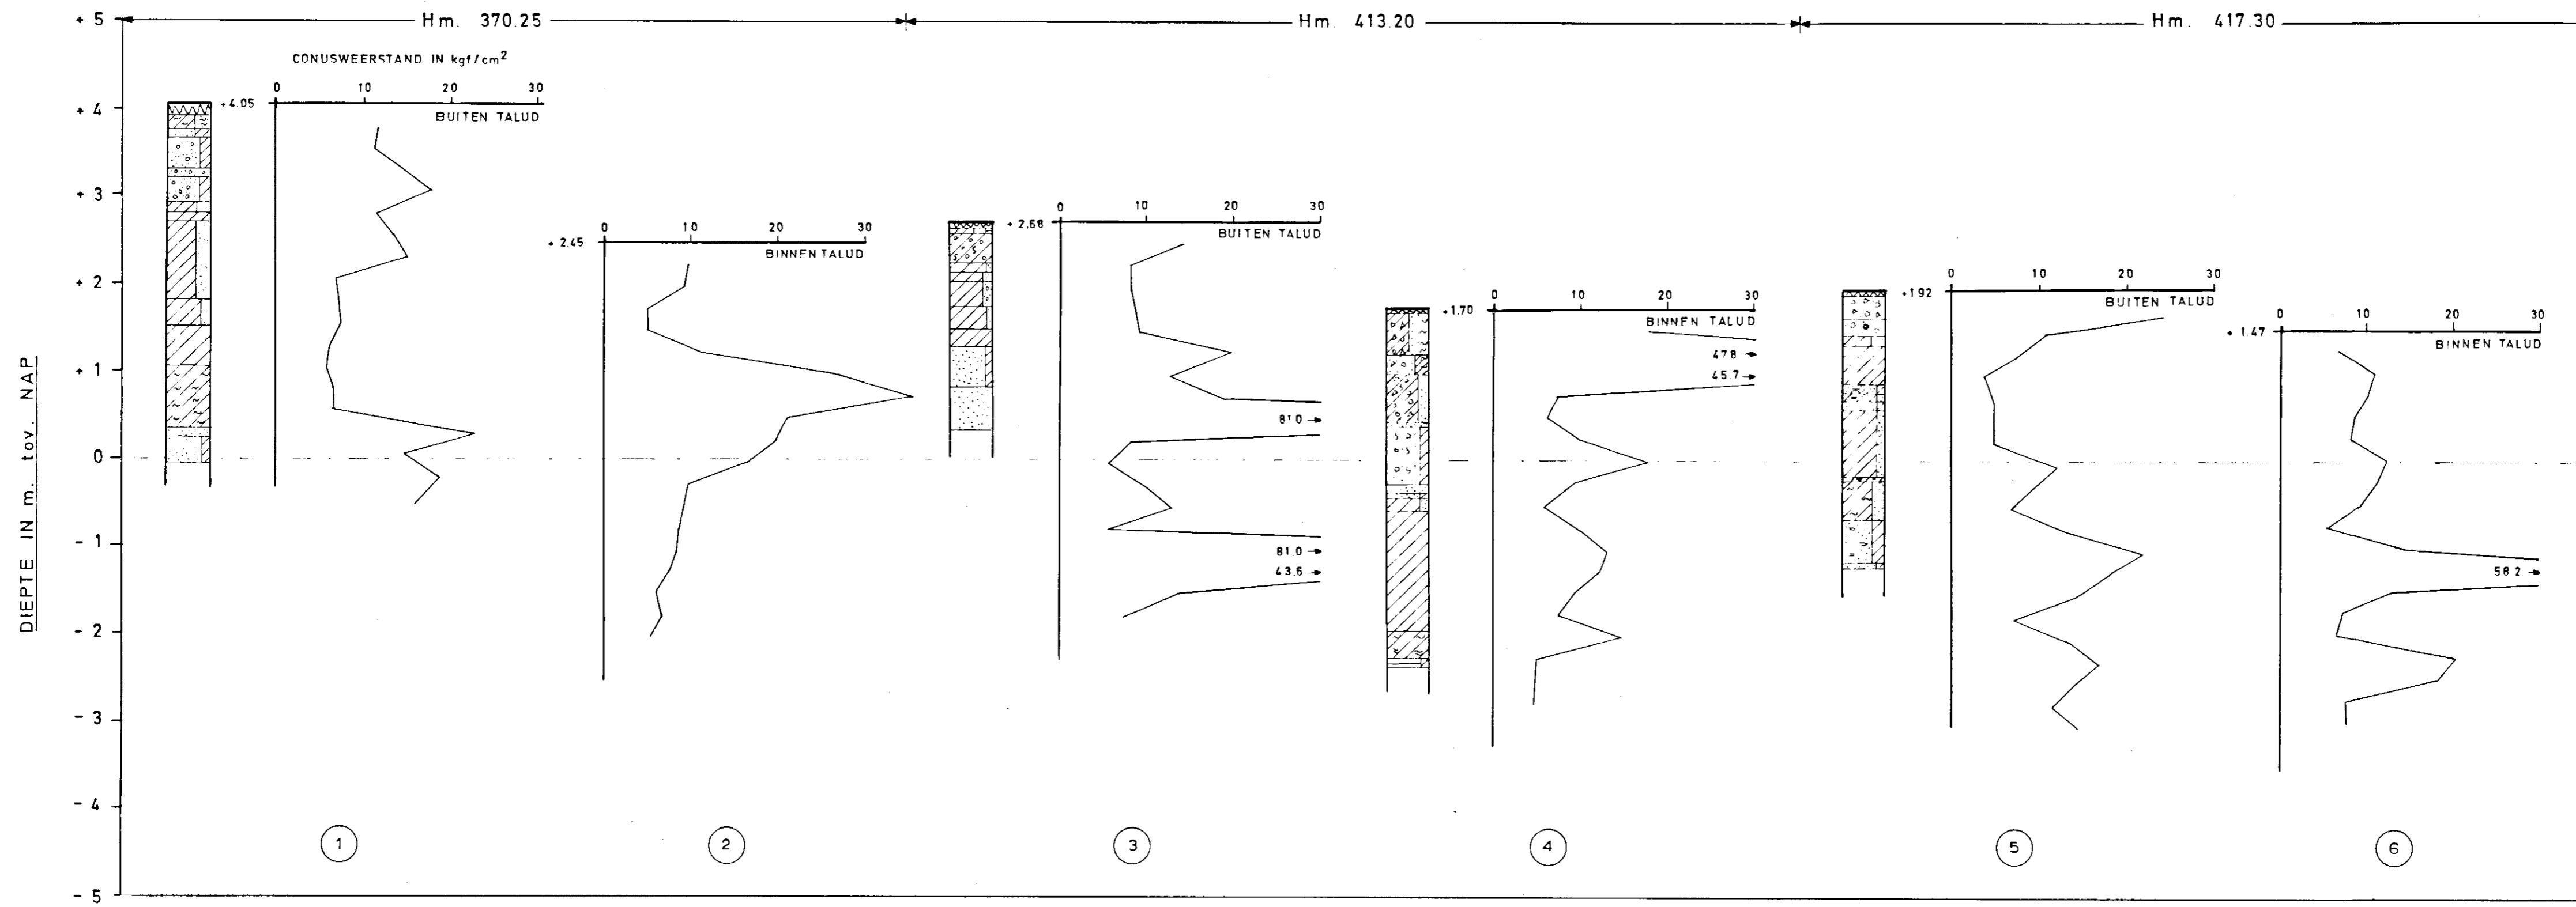
BORINGEN EN SONDERINGEN WAALBANDIJK (ANDEL - VUREN)		BIJLAGE 2	
CENTRUM VOOR ONDERZOEK WATERKERINGEN		gem	gez
		H.V. mei	L.S. 21/6
A 4		WERKNR. A-72037 TEK. NR. 72 117

De resultaten van de boringen en sonderingen zijn aangegeven op bijlage 2.
