Groendaken en gebruiksdaken hebben een geschatte levensduur van ongeveer 50 jaar. Dat is langer dan het aantal jaren dat we deze daken in Nederland toepassen. Toch dienen zich nu al daken aan voor renovatie. Wat ging hier mis?

## Renovatie groendaken: wat ging mis?

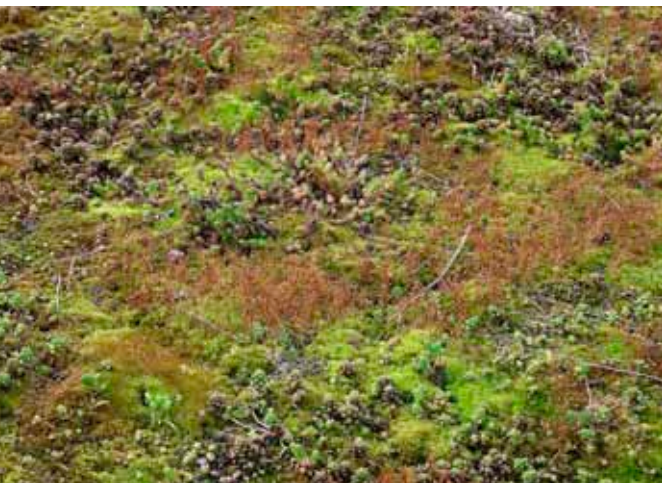
Dit probleem kan ook ontstaan terwijl er wel drainage is aangebracht, maar waarbij vergeten is dat de plassen op het dak dieper zijn dan de hoogte van de drainagemat. **Gevolg:** vernatting, het sedum sterft af en onkruid slaat toe. **Oplossing:** al tijdens de aanleg zorgen voor goed en evenredig afschot.

Mosvorming op te nat dak

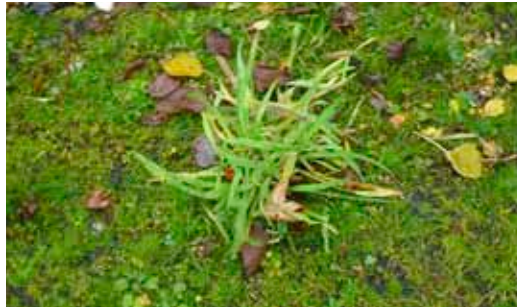
Het groendak vergt meer onderhoud dan verwacht

Extensieve groendaken vragen weinig onderhoud, maar zijn niet volledig onderhoudsvrij. Niet iedereen realiseert zich dit. **Gevolg:** niet onderhouden sedumdaken veranderen in velden van onkruid. **Oplossing:** zeker in de beginfase wél preventief onderhouden (twee tot drie keer per jaar) óf de volledige substraatlaag er na enkele jaren afschepjen, deze vervangen door nieuwe en daarna alsnog licht onderhoud gaan toepassen.

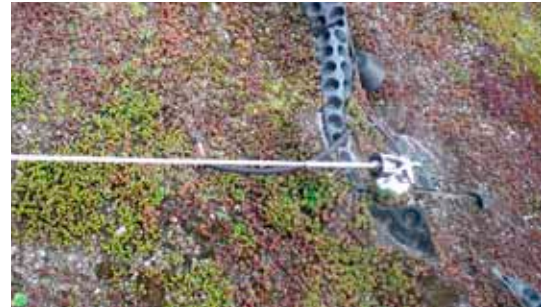
Het groen op een hellend dak verdroogt of schuift er af

Hellende daken verdienen extra aandacht, omdat ze sneller afwateren en windgevoeliger zijn, en daardoor het gevaar in zich hebben sneller te verdrogen. Ook kan de substraatlaag eerder gaan schuiven. **Gevolg:** verdrogend groen of afschuivend substraat. **Oplossing:** een goed anti afschuifstelsel met een hoger waterbufferend vermogen en de mogelijkheid voor een dikkere laag substraat.
