# HALT!

## Niet-functionerende faunavoorzieningen in beeld

Veel bestaande faunavoorzieningen in Nederland, zoals dassentunnels, looprichels, amfibieschermen en rasters, functioneren niet naar behoren en dat is een kwestie van slordigheden, verwaarlozing en ontwerpfouten.

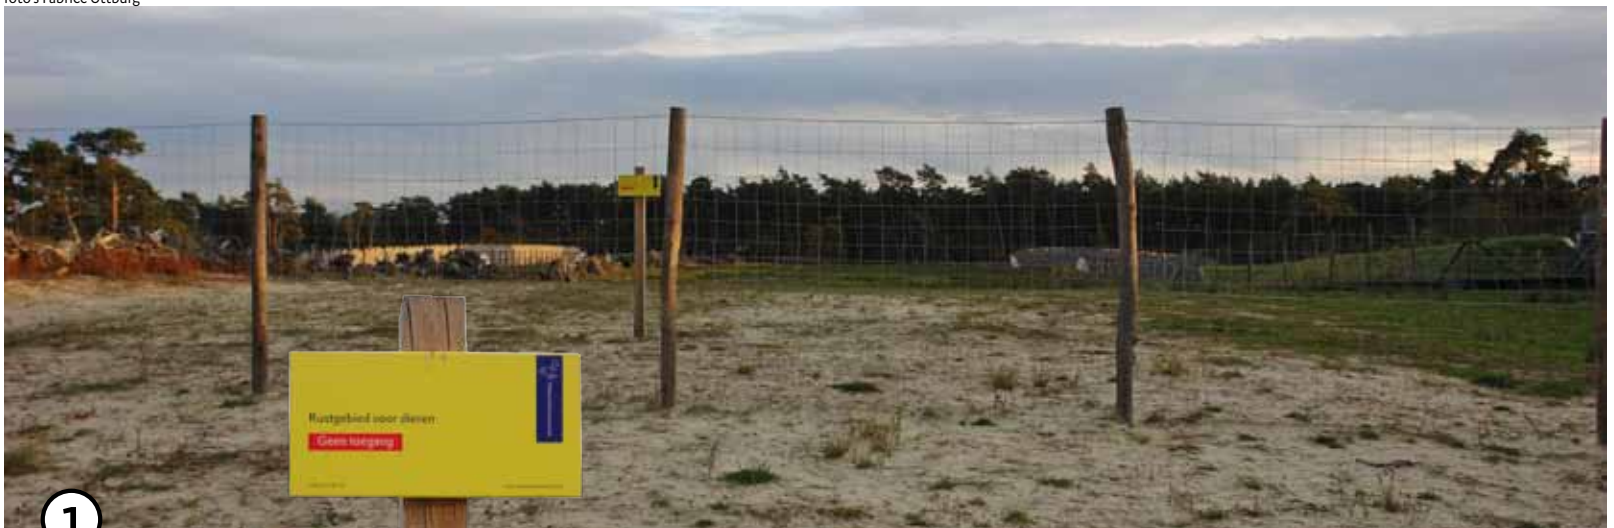
1

**HALT!** Een niet operationeel ecoduct is natuurlijk wel het allerergste.

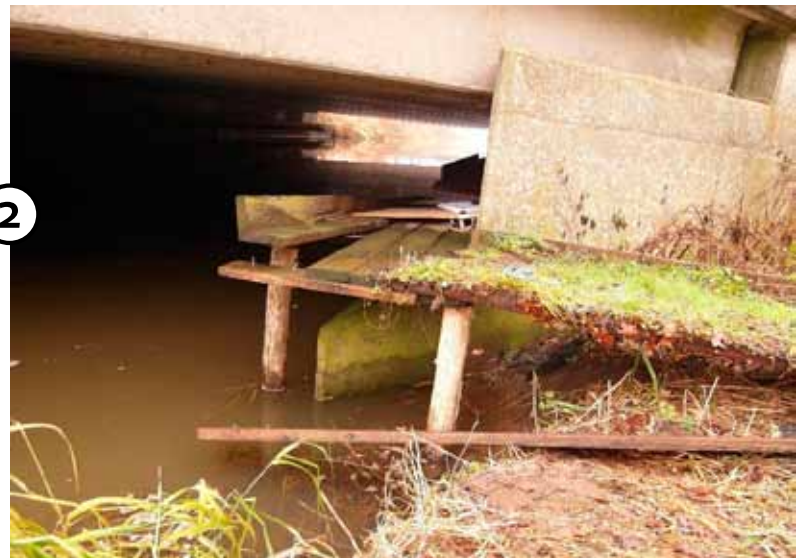
2

Verrotte looprichel onder de A18 nabij Doetinchem, hmp 205.900. Kan nog **nét** functioneel zijn.

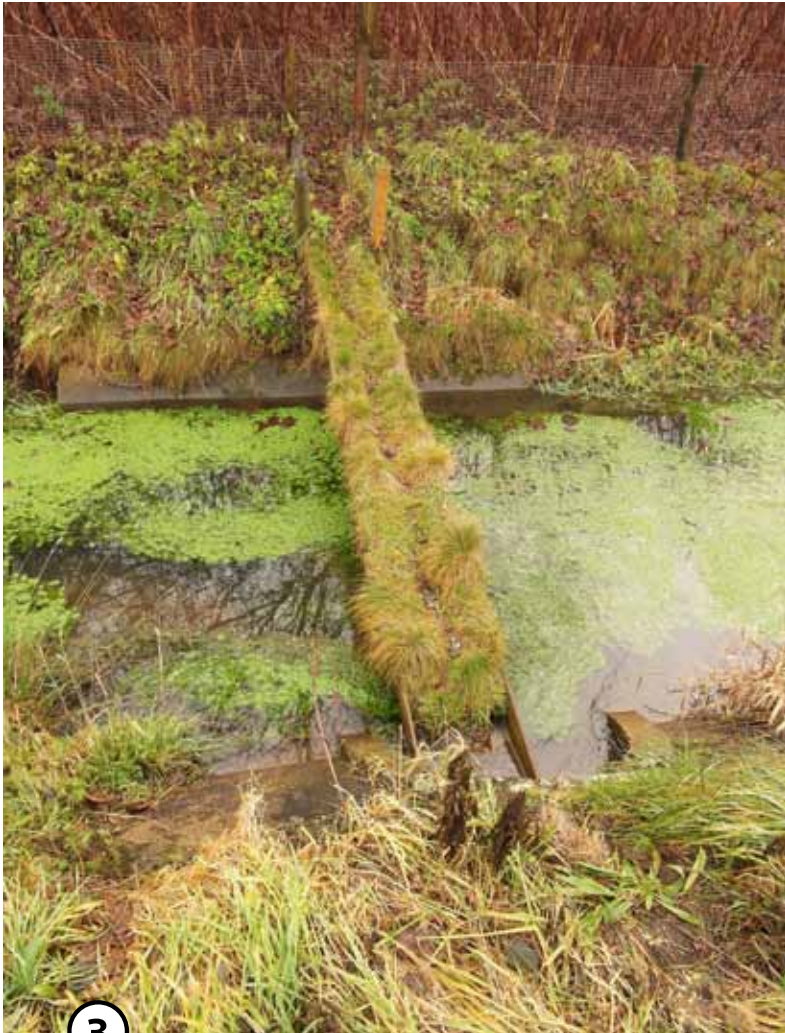
3

De inmiddels begroeide loopplank is in orde, maar het dassenraster aan de wegzijde (achter de rug van de fotograaf) ontbreekt. De tunnel staat onder water door het hoge slootpeil en is daarmee onbruikbaar. Langs de A35 bij Enschede, hmp 69.400.

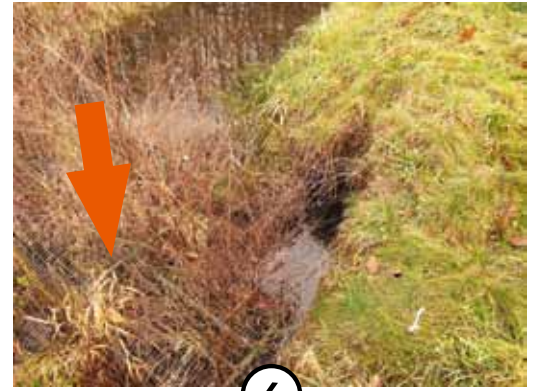
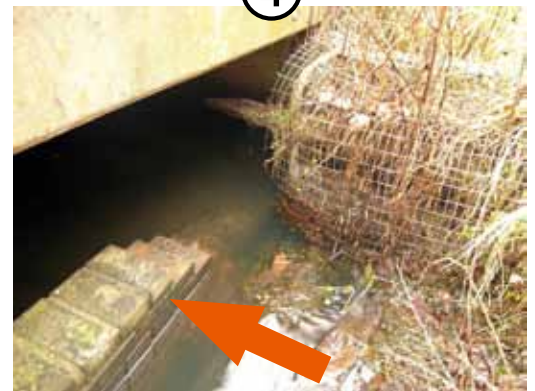
4

A35 hmp 65.050, boven.  
Deze faunapassage bestaat uit een loopgoot, een duiker onder de weg. De loopgoot wordt bereikt door een kooibrugje over een langlopende sloot. Die kooibrug is door plantengroei vrijwel dichtgegroeid. Daarnaast is in het verleden deze brug verschoven, mogelijk door onoplettend uitmaaien van de sloot. De brug komt nu uit op de verkeerde kant (rechts) van de watertunnel, juist aan die kant waar géén loopgoot zit en dus niet op het gemetselde muurtje, de opstap links. Op grote afstand is dit de enige faunapassage. De ecologische verbinding is kapot.

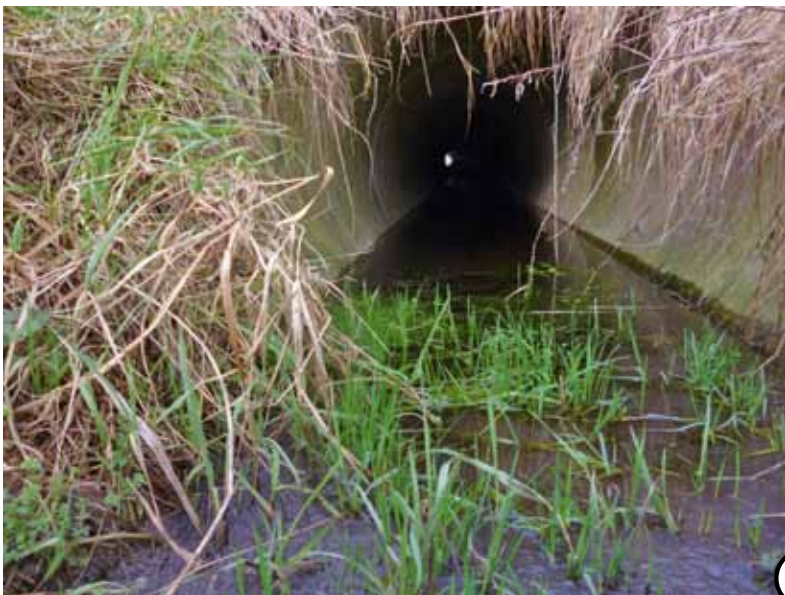
5

Zoekplaatje. Als je niet wist dat hier iets was, zag je het niet. Deze tunnel voor kleine zoogdieren, reptielen en amfibieën onder de A27 bij Blaricum staat permanent onder water. Gebruik door das en hermelijn is uitgesloten. Totaal nutteloos, dus.

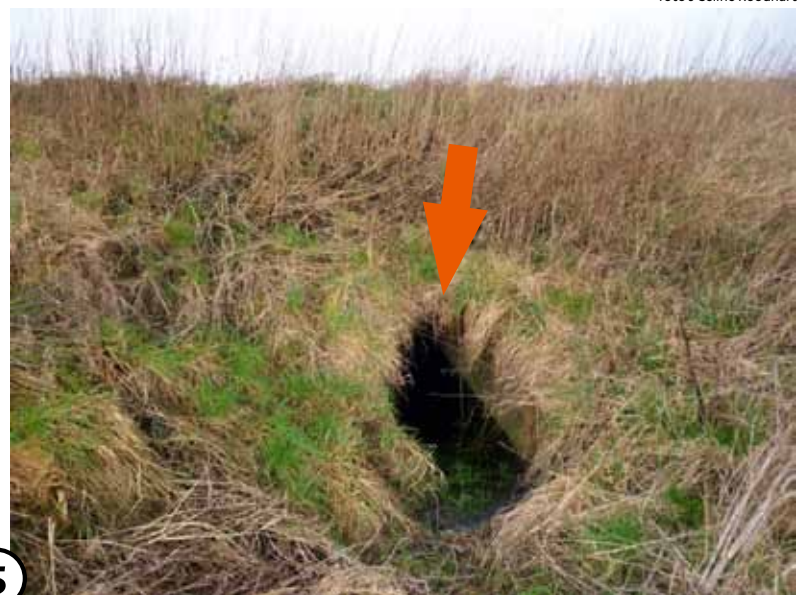
6

Deze tunnel voor kleine zoogdieren staat ook geheel onder water. Het is de vraag of er een pomp aanwezig is. Verder zijn hier aan de overzijde van de weg twee palen afgebroken. Geschikt voor dassen met duikbrevet. Langs de A35 bij hmp 73.740.

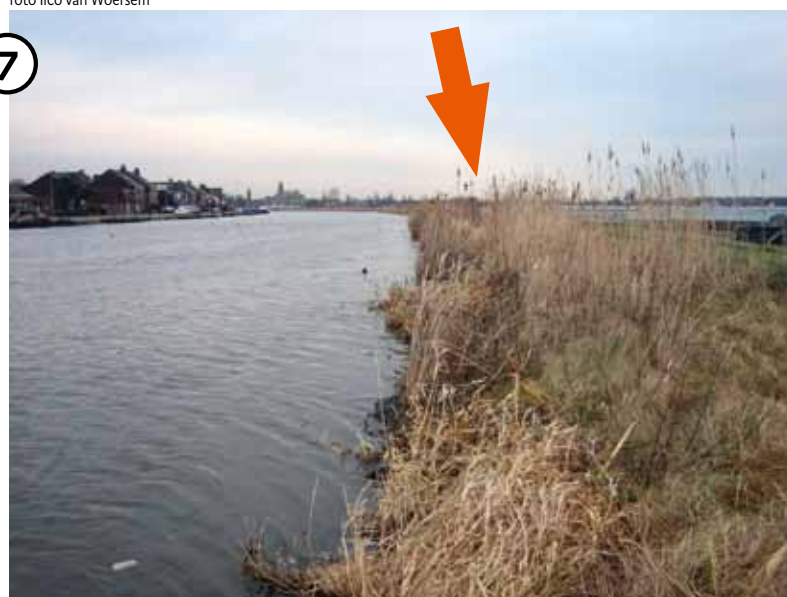
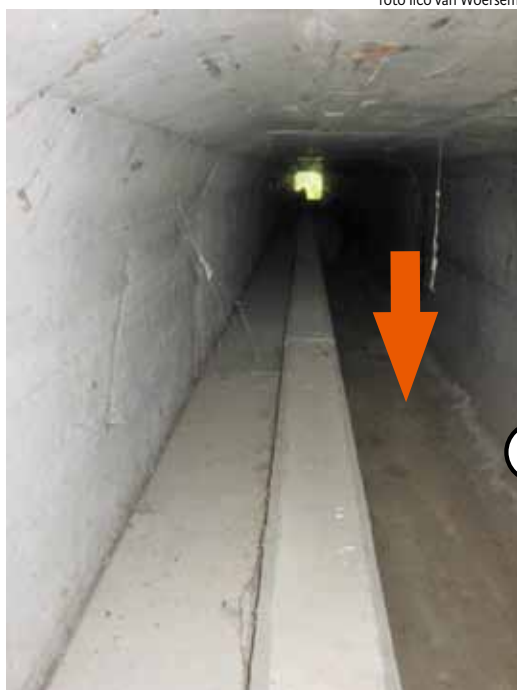
8

Links een nu overbodige looprichel in een forse (natte) ecoduiker in Aalsmeer. Vooral ook bedoeld voor amfibieën en vissen, maar staat altijd droog. Dat wordt dus niks voor de watergebonden fauna. Maar het kan ook anders. Rechts een looprichel die meer dan de helft van het jaar onder water staat bij een beek onder een spoorlijn in Twente. Vooral bedoeld voor kleine tot middelgrote zoogdieren. Dat wordt dus ook niks.

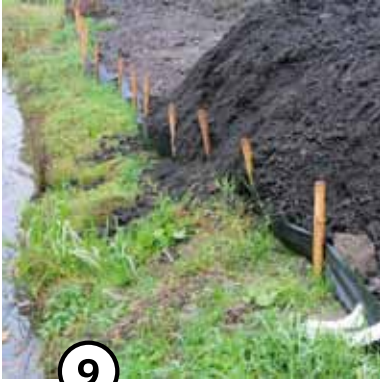
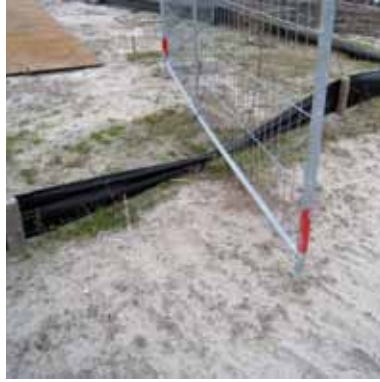
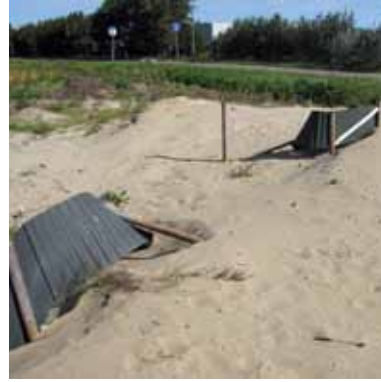
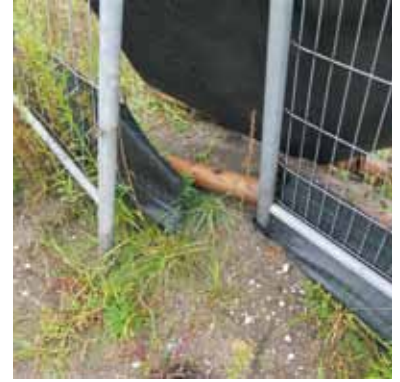
9

Vier voorbeelden van niet-functionerende amfibiewerende schermen op bouwplaatsen om dieren, zoals rugstreeppadden, buiten te sluiten. Werk in uitvoering! Het alsnog wegvangen van de padjes is een kostbare aangelegenheid en natuurlijk weggegooid geld.

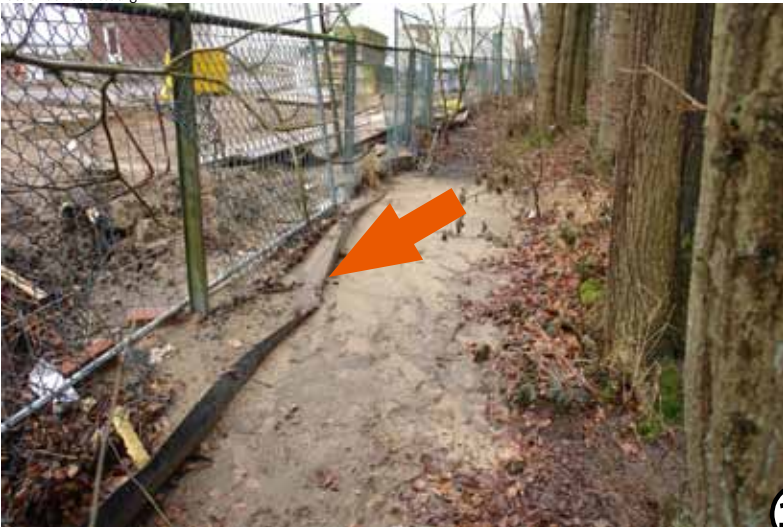
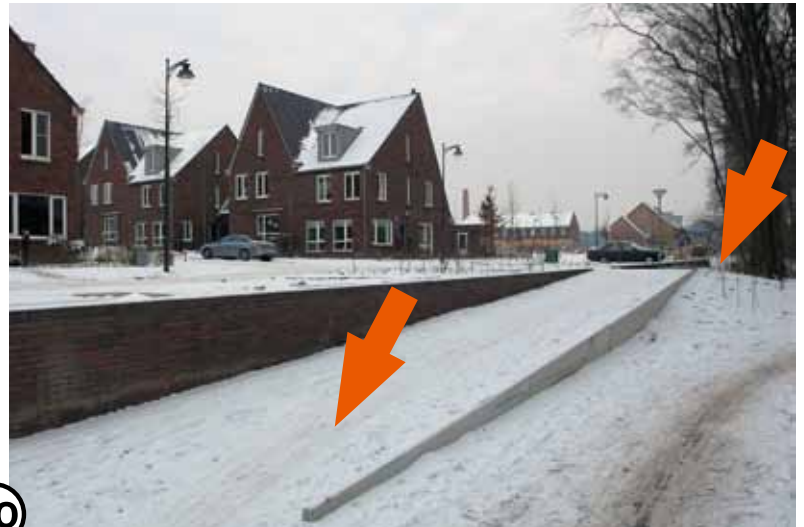
10

Links: amfibiewerend scherm tijdens bouwwerkzaamheden op woningbouwlocatie ENKA in Ede. Gebrek aan controle en technische instandhouding zorgen ervoor dat een bijna 1.000 meter lang scherm op deze manier zijn functie verliest. Zonde van de gemaakte kosten. En zonde van de padden. En dan rechts: nog erger! Op dezelfde locatie dient een blijvende constructie te worden gemaakt om te voorkomen dat padden (grote paddenpopulatie voor aanleg van de woonwijk was ruim 12.000 volwassen dieren) tijdens de voortplantingstrek de woonwijk in trekken. Met de hier afgebeelde lage keermuur gaat dit niet lukken, omdat er geen paddengoot aan het begin van de fietsoprit is neergelegd. Ook loopt deze muur niet helemaal door, waardoor padden alsnog... plat eindigen!

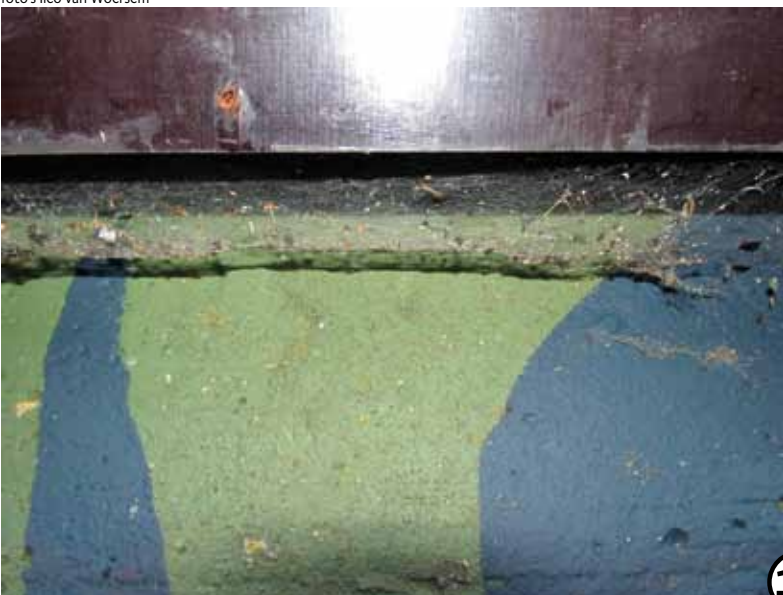
11

75% van de in Ffw-ontheffingen verplichte vleermuiscompensatie wordt niet gerealiseerd, en 90% van de wél gerealiseerde compensatiemaatregelen functioneert niet. Onderhoud is altijd noodzakelijk. Afgebeeld een inkruipt-opening van een als compensatie opgehangen koloniekast op een geheime locatie voor vleermuizen, helemaal ontoegankelijk door een dicht web van spinnenwebben.

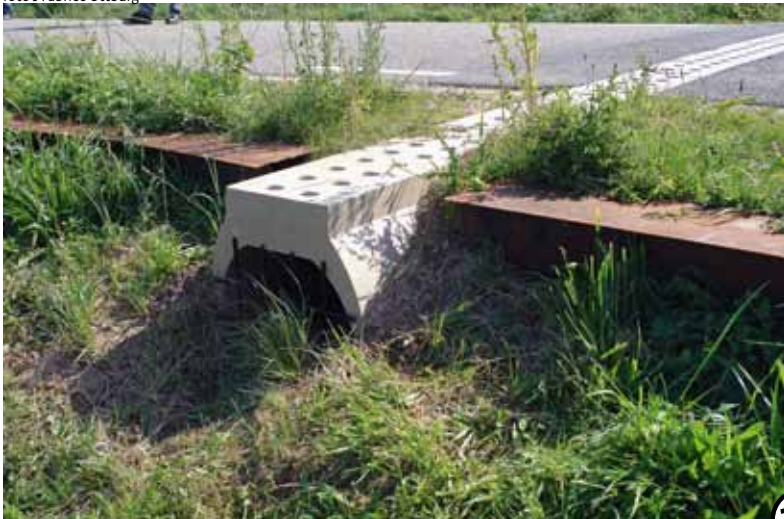
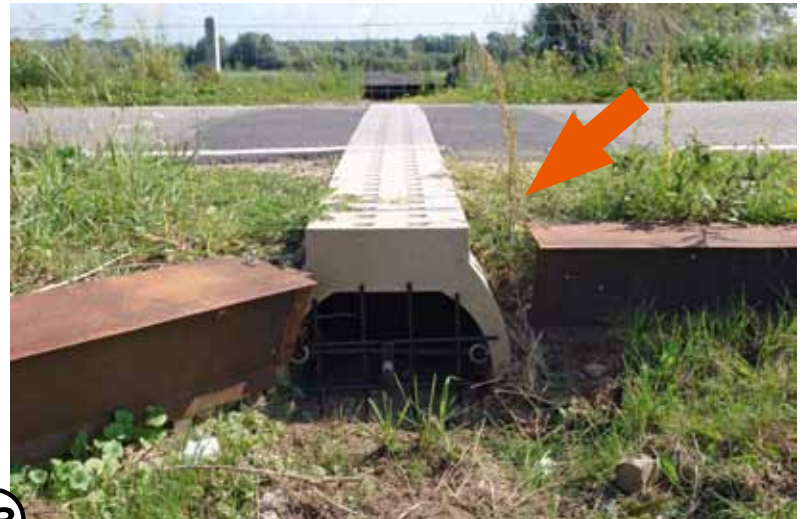
13

Deze kamsalamander-tunnels in de Waalbandijk bij Ooij hebben wel een geleidescherm, maar dat sluit niet aan, en ook niet met de vereiste hoek van 45 graden. Kortom, geen sturend vermogen. Schijnt inmiddels hersteld te zijn.

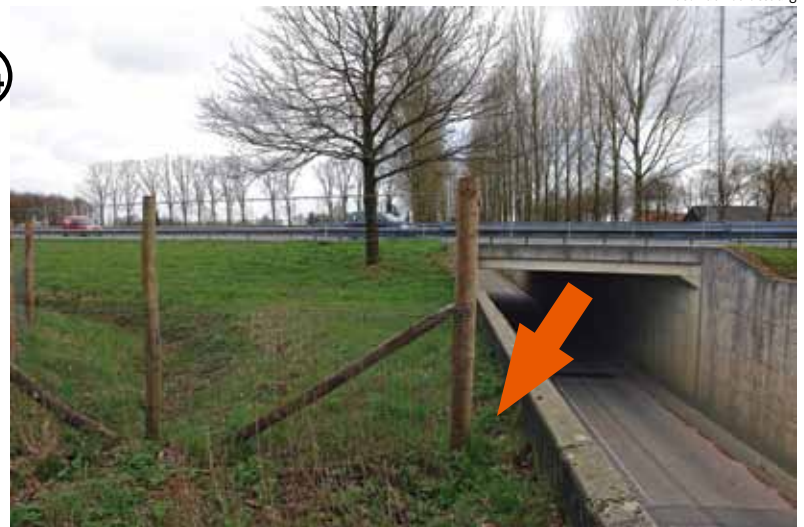
14

Ten oosten van Doetinchem, naast de tunnelbak gelegen aan de Kloosterlaan, worden de dassen door dit gecombineerde raster naar deze speciaal voor hun ontworpen passage geleid (dit is sarcasme). Dan kunnen ze toch gemakkelijk gewoon oversteken. De reeën springen hier direct de tunnelbak in. Wel diep!

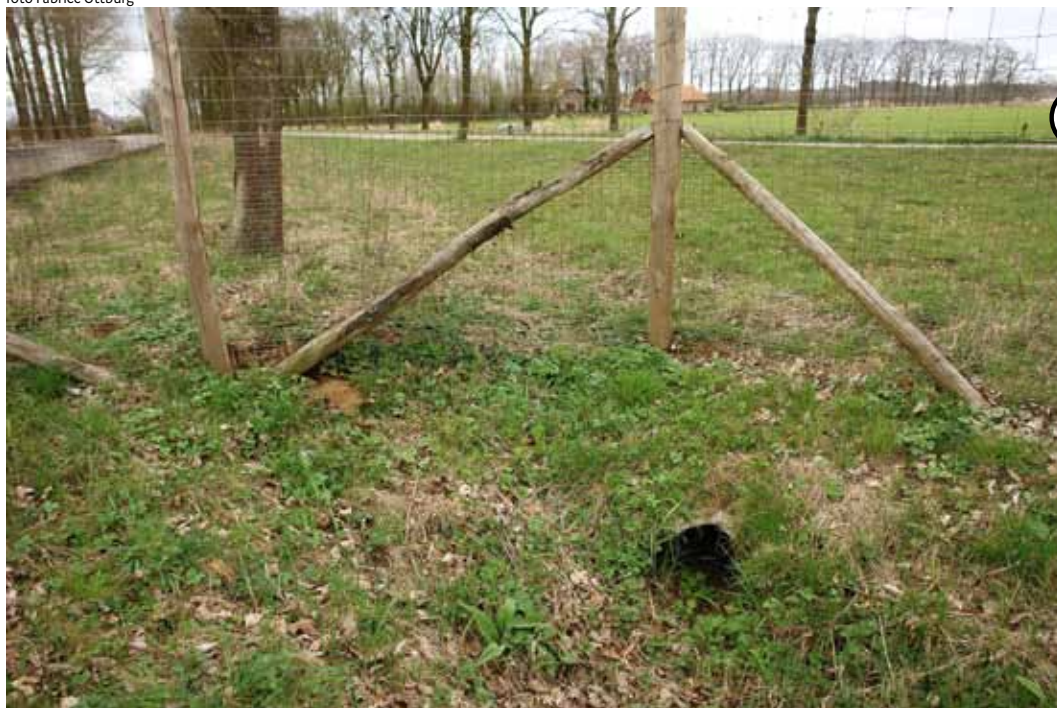
15

Locatie is A18, weer naast de Kloosterlaan tunnelbak. Het raster is over een bestaande, nu droge, duiker heengelegd. Een hek met een altijd openstaande poort, zullen we maar zeggen.

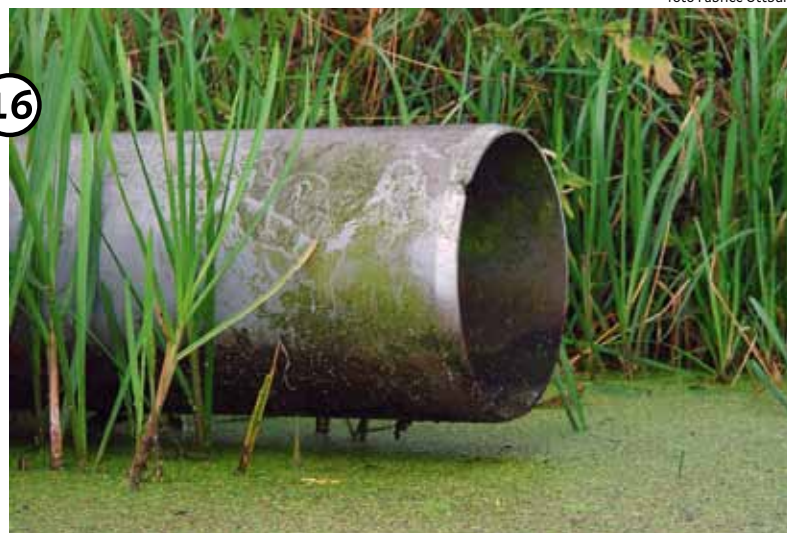
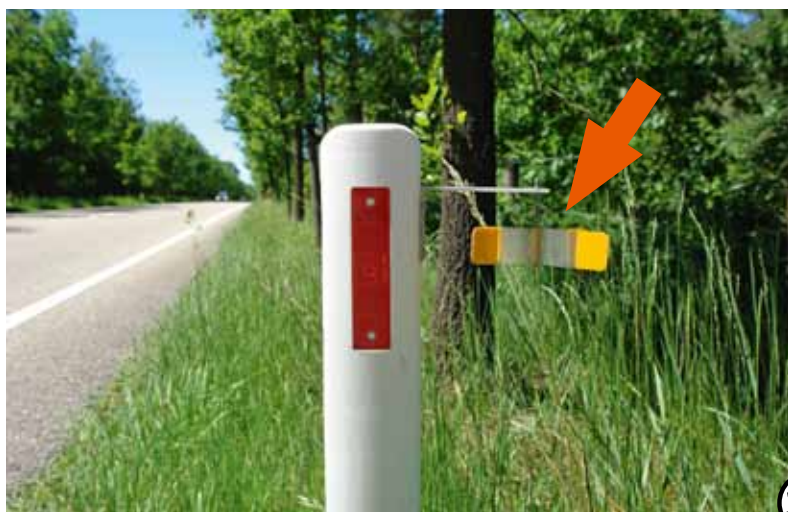
16

Nieuw! Alleen toegankelijk voor vliegende vissen! Deze duikerbuis in polder Bleskensgraaf in de Alblasserwaard ligt een groot deel van het jaar boven de waterspiegel met als gevolg dat vissen niet van A naar B kunnen migreren.

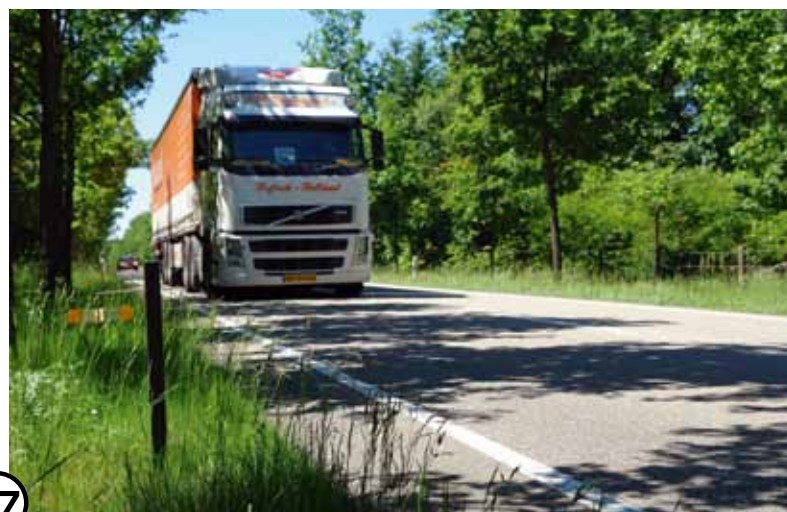
17

Wildspiegel-carroussels langs de N311 Koningsweg bij Arnhem. Ondanks het feit dat er nog niets bekend is over de effectiviteit van deze wildspiegels, worden ze op veel plekken geplaatst. Met dat geld kan wel wat beters worden gemaakt! Goed werkende rasters, bijvoorbeeld.

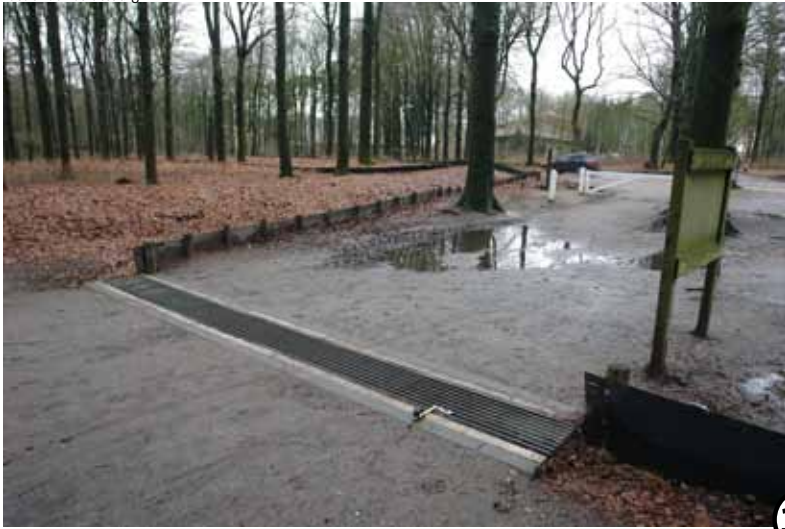
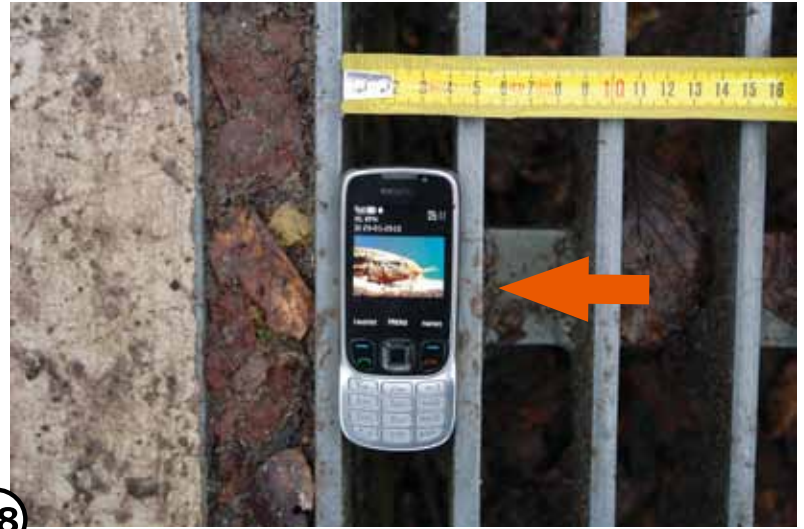
18

Millimeterwerk. De bovenstaande paddengoot, en hiervan zijn er vijf aanwezig, ligt langs de Horalaan in Ede en moet voorkomen dat de padden vanaf de zijweg op de 'hoofdweg' komen. Doordat de ruimte tussen de eerste spijlen niet breed genoeg is, vallen de volwassen padden niet door de spijlen heen, en zo in de goot, maar lopen vervolgens over de goot meteen de weg op . . . wederom platte padden!

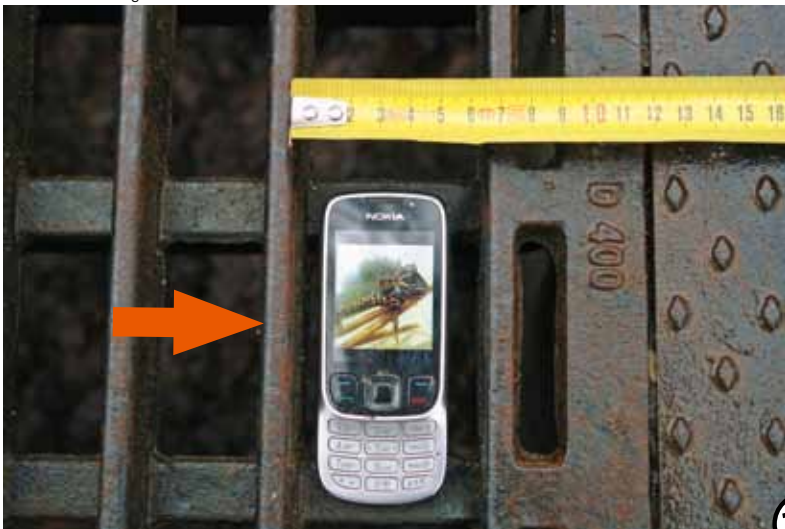
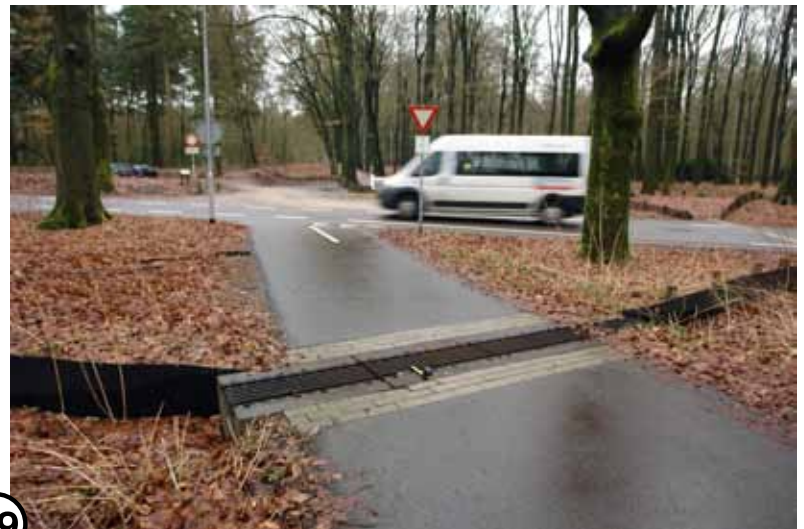
19

Aan dezelfde Horalaan, enkele meters verderop en direct tegenover de niet functionerende paddengoot die hiervoor is afgebeeld, ligt een paddengoot waarbij de ruimte tussen de eerste spijlen wel breed genoeg is. Treurig dat op slechts een paar meter verschil goed en fout naast elkaar liggen en dat de zelfde kundige aannemer het werk heeft uitgevoerd.

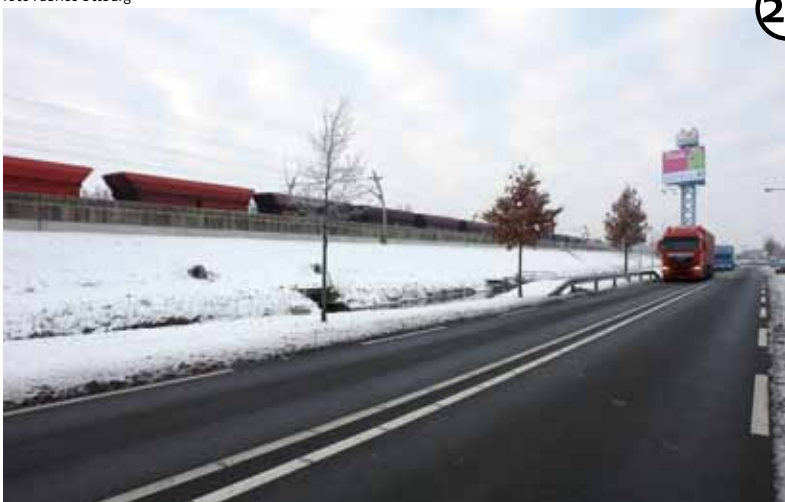
20

Direct ten oosten van industrieterrein Medel in Tiel wordt de Betuwelijn, parallel aan de drukke A15, ontsnipperd door twee faunabuizen én twee faunarichels in de dwarsduiker die onder de Betuwelijn doorloopt die de weteringen/spoorsloten met elkaar verbindt. Passerende dieren als vossen, bunzingen, konijnen, hazen en wellicht een verdwaalde das moeten na het passeren van deze voorzieningen of het talud verder volgen. In westelijke richting verder het industrieterrein op en in oostelijke richting naar de volgende oprit van de A15 of de wetering overzwemmen om vervolgens op de weg te belanden. Eerst naar links kijken, dan naar rechts, en dan weer naar links. Alles vrij? Zo kom je veilig thuis!
