— instituut voor cultuurtechniek en waterhuishouding, wageningen —

**BODEMTECHNISCHE MOGELIJKHEDEN VOOR HET OPHEFFEN VAN
VERDRASSINGSSCHADE LANGS HET HOOFDKANAAL VAN DE TWENTE
KANALEN, KANAALGEDEELTE EEFDE-LOCHEM**

R. Wiebing

21 DEC. 1988

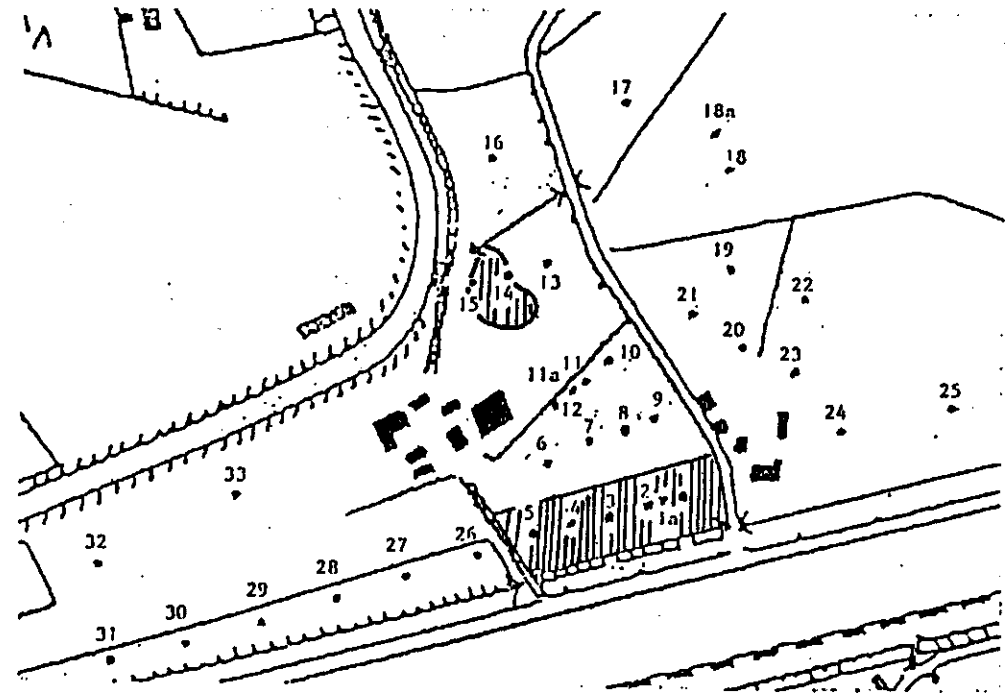
LOKATIE EBBINGE

Ter plaatse van de no. 1, 1a, 2 en 5 is het regelmatig zeer drassig en wordt de grond sterk vertrapt. Op deze plekken komen trekkersporen voor van circa 0,23 m diepte. Tijdens het zgn. overmaaien na beweiding, konden gedeelten van dit perceel niet met de trekker worden bereiden. Volgens Ebbinge (sr) is er op dit perceel in het verleden egalisatiewerk uitgevoerd met een bulldozer. De bovengrond bestaat overwegend uit licht humeuze grond (0 - 5% organische stof) vaak nog vermengd met puur zand. Plaatselijk komt er tot op 0,70 a 0,80 m beneden maaiveld verwerkt zand voor. De ondergrond bestaat bijna steeds uit matig grof zand (M50 >210 μ). Op boorpunt no. 9 komt zelfs tot op 1,20 m verwerkt zand voor. Op de boorpunten 1a, 9 en 10 werd geboord tot op 2,10 m beneden maaiveld. Na circa 80 cm bleek hier de ondergrond zeer los te zijn. Ook op een diepte van 2,10 m beneden maaiveld bestaat de grond uit matig grof tot grof grauw zand.

Hoewel de profielopbouw bij de boorpunten 9 en 10 niet wezenlijk verschilt met die van punt 1a, is de grond bij 9 en 10 niet vertrapt, terwijl die bij 1a sterk vertrapt is.

Wel is er verschil in hoogteligging. Zo ligt punt 10 duidelijk hoger. Het verschil in hoogteligging tussen punt 1a en 9 is echter ogenschijnlijk vrij gering.

Op punt 10 werd een grondwaterstand gemeten van 0,91 m-mv op punt 9, 0,74 m en op punt 1a, 0,64 m.

De drie diepe boorgaten waren snel volgelopen met zand tot aan de grondwaterstand; hetgeen duidt op een losse weinig stabiele ondergrond. Op 10 augustus werd ter plekke van boorpunt 1a, een grondwaterstand gemeten van ca. 0,35 m-mv.

Het perceel met de boornummers 13 t/15 is relatief hoger gelegen. Bij 13 en 14 komt onder de bouwvoor van 0,30 m dikte een humeuze lemige laag voor van 0,20 m. Op punt 15 bleek de grond sterk vertrapt te zijn. Ten opzichte van

Op de boorpunten 19 t/m 25 is de bovengrond zeer zandig en is de zode zeer vast met een goed grasbestand, behalve op punt 22. Ook hier is het maaiveld relatief weer iets lager gelegen; de grond sterk vertrapt met een bestand als op punt 18. De bovengrond is hier vrij humeus (ca. 10% organische stof).

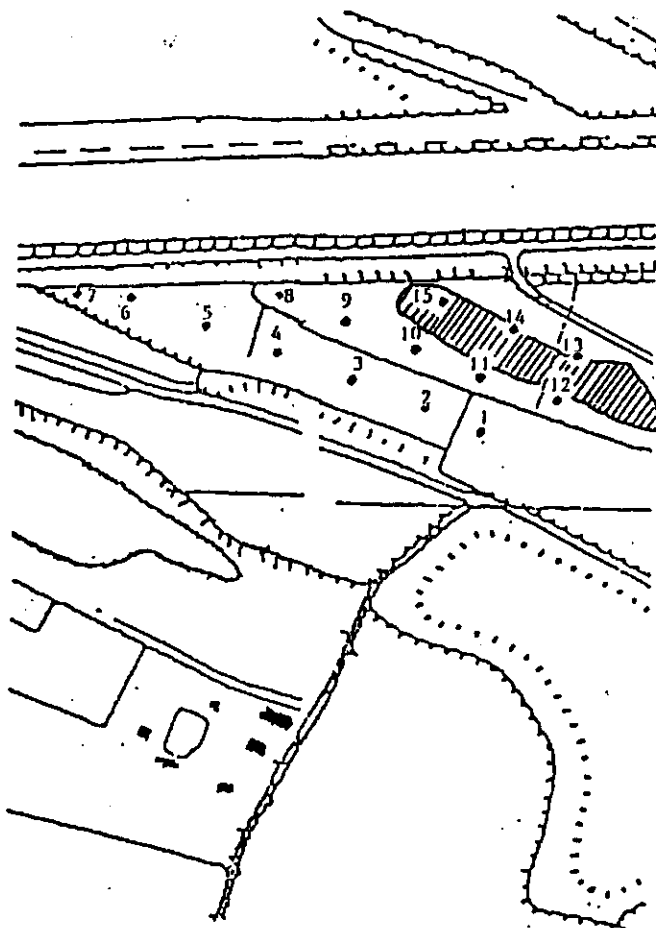
LOKATIE ROETERDINK

In het graslandperceel komen zeer drassige plekken voor. Zo is de grond rond de boorpunten 3, 4 en 7 zeer drassig en vertrapt. Het grasbestand bestaat hoofdzakelijk uit geknikte vossesstaart. Deze plekken worden opvallend slecht door het vee begraasd. Op de punten 2, 5 en 6 is de grond vaster en wordt wel goed kaal gegraasd. Punt no. 7 is duidelijk lager gelegen. De punten 3 en 4 liggen ogenschijnlijk niet veel lager dan de punten 5 en 6. Punt 2 ligt wel duidelijk hoger.

De grondwaterstand was op de punten 3 en 4 dan ook slechts 5 cm hoger dan die op de punten 5 en 6. Rond punt 3 was plasvorming opgetreden. In de bouwvoor werd op de punten 3 en 4 verwerkt zand aangetroffen. Vanaf 0,20 m tot ongeveer 0,50 m beneden maaiveld bestaat de grond uit zeer dicht blauwgekleurd zand. Bij de punten 5 en 6 werd op deze diepte leemhoudend zand met ijzeroer aangetroffen.

Het perceel met de boorpunten 12 en 13 is grasland. Ter plekke van punt 13 ligt het maaiveld duidelijk lager, dan bij punt 12. Bij punt 13, was de zode iets vertrapt. De diepte van het grondwater was hier 0,55 m-mv tegen 0,72 m-mv op punt 12.

De punten 13 t/m 15 liggen op een gedeelte dat is aangegeven als een plek met zeer lichte kwelschade.

Hoewel er ogenschijnlijk geen verschil is in hoogteligging, tussen de punten 10 en 11 enerzijds en 14 en 15 anderzijds, bleek de grondwaterstand op de punten 14 en 15 toch 0,12 m hoger te zijn dan die op de punten 10 en 11. Het maaiveld bij punt 7 ligt circa 0,30 m boven het slootpeil.

De grondwaterstand was hier 0,42 m-mv. Punt 8 ligt circa 0,60 m boven hetzelfde slootpeil. De grondwaterstand was hier 0,56 m-mv. Bij een verschil in maaiveldshoogte van circa 0,30 m is het verschil in grondgrondwaterdiepte slechts 0,14 m.

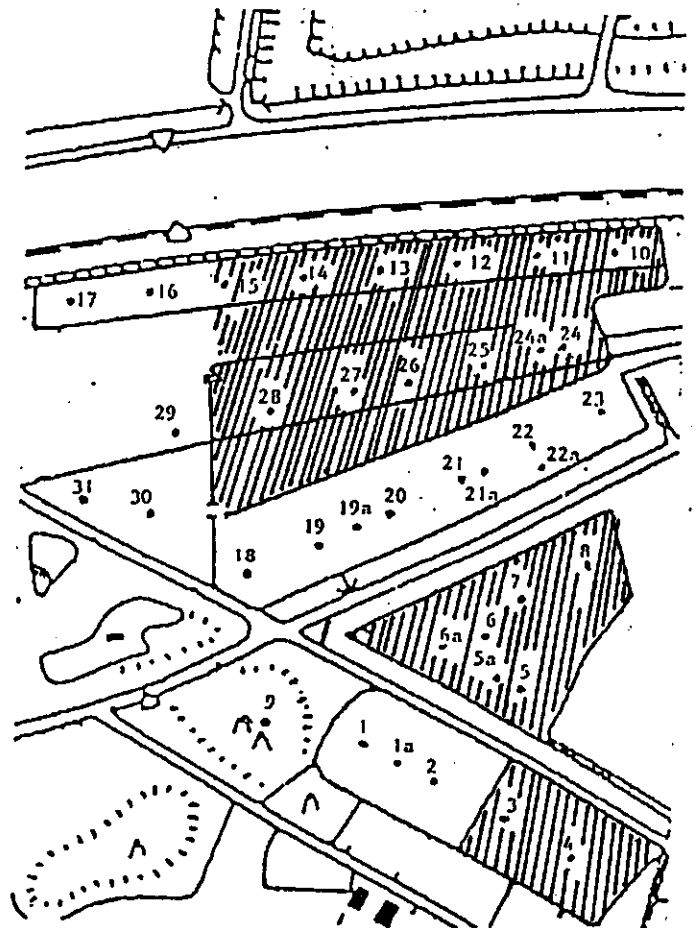
LOKATIE DE GROOT

Dit is een relatief zeer laag gelegen gebied met een slechte detailontwatering, mede als gevolg van een slecht onderhoud van sloten. Zo zijn de sloten rond het perceel met de boornummers 1 t/m 4 zeer ondiep en slecht onderhouden. Langs de oostkant van het perceel met no. 5 t/m 8 is geen sloot aanwezig. De sloot tussen de punten 2 en 3 is slechts 0,70 m diep en slecht

Op de punten 1a, 3, 4, 5a, 6 en 6a was de grond vertrapt, met waterminnende grassoorten en boterbloem als grasbestand. Rond punt 4 waren trekkersporen te zien van 0,15 m diepte.

Op de percelen met boornummers 10 t/m 28 komen vrij veel plekken voor waar de grond zeer vertrappingsgevoelig is. Zo was de grond op de punten 12, 13, 18, 19a, 21a en 22a drassig en vertrapt. Op punt 26 waren plassen ontstaan als direkt gevolg van circa 15 mm regen van de vorige dag.

Op 6 september bleek na de regenval op de vorige dag, het terrein-gedeelte met de boornummers 24a t/m 28, als geheel toch natter te zijn, dan het gedraineerde perceel (18 t/m 22).

Algemeen waren de sloten in eigen beheer slecht onderhouden. Zo was de sloot tussen de punten 28 en 29 geheel dicht gegroeid. Ook waren de eindbuizen van drie van de vier drains geheel overgroeid. Na verwijdering van de graspollen bleek dat de drains wel afvoerden.
