W. Boxsem

Door de Werkgroep in de Stedelijke Gebieden is een onderzoek ingesteld naar de toestand van de reeds lang bestaande wegbeplanting langs het Noordhollandsch Kanaal. De vraagstelling voor dit inventarisatie-onderzoek kan als volgt worden geformuleerd:

Wat is de doelmatigheid van de reeds aanwezige windsingels en wat zijn de mogelijkheden van de verschillende houtsoorten op de daar aanwezige gronden?

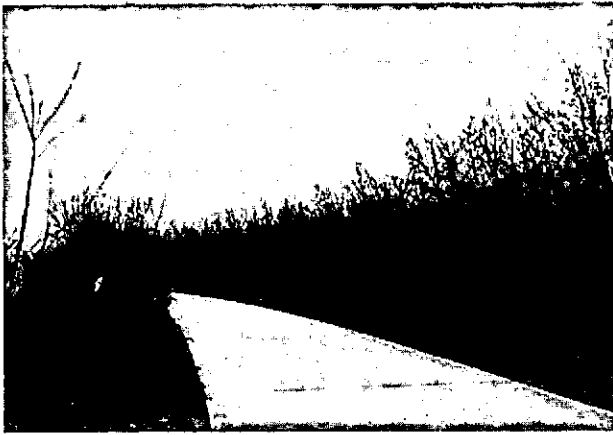
Foto 1. Gaafheidsklasse 1

- 1 = goed gesloten; in zomertoestand is de andere zijde van de singel niet te zien; de singel is nauwelijks doordringbaar; doorlatendheid $\leq 20\%$ (zie foto 1)
- 2 = redelijk gesloten; soms is tussen de ondergroei door

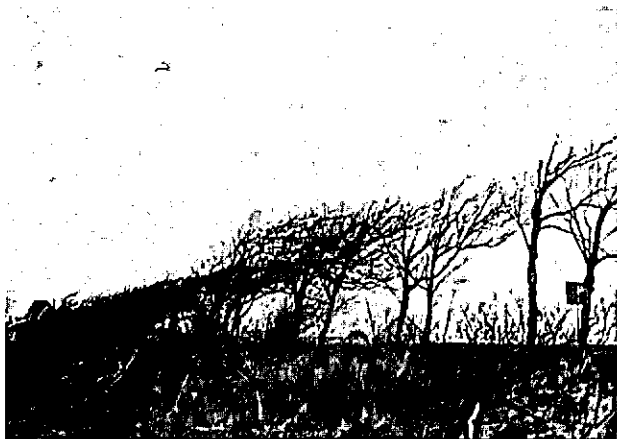
- 3 = matig gesloten; ondergroei soms wel, soms niet aanwezig; sluiting der bomen matig; gaten in de rijen aan de westzijde; doorlatendheid 40-60%.
- 4 = min of meer open, geen ondergroei; veel onkruid; gedeeltelijk open plekken van meer dan 25 m²; doorlatendheid 60-80%.
- 5 = geheel open; kapot gewaaid; veel open plekken en gaten in de singel; doorlatendheid $\geq 80\%$ (zie foto 2).

Foto 2. Gaafheidsklasse 5

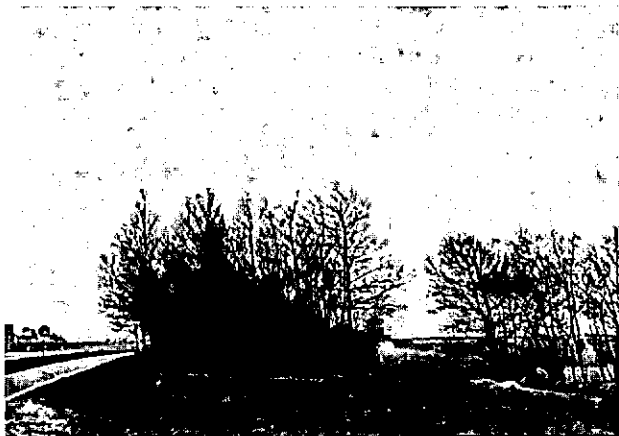
Het beeld dat uit figuur 4 naar voren komt is heel duidelijk: hoe meer beschutting, hoe beter de conditie van de singels. Hetzelfde geldt ook voor de hoogtegroe: hoe meer beschutting hoe hoger de singel. Dit laatste wordt ook nog eens bevestigd door de foto's 4 en 5. Op foto 4 is duidelijk te zien, dat beschutting aan de westzijde (een erfbeplanting) tot gevolg heeft, dat de singel die achter deze beschutting staat vrijwel ongeschonden is.

Het ontbreken van beschutting heeft tot gevolg, dat de bekende schuine dakvorm ontstaat. Deze is op de foto ook te onderscheiden.

Foto 3. De invloed van beschutting op de hoogtegroe van een singel.

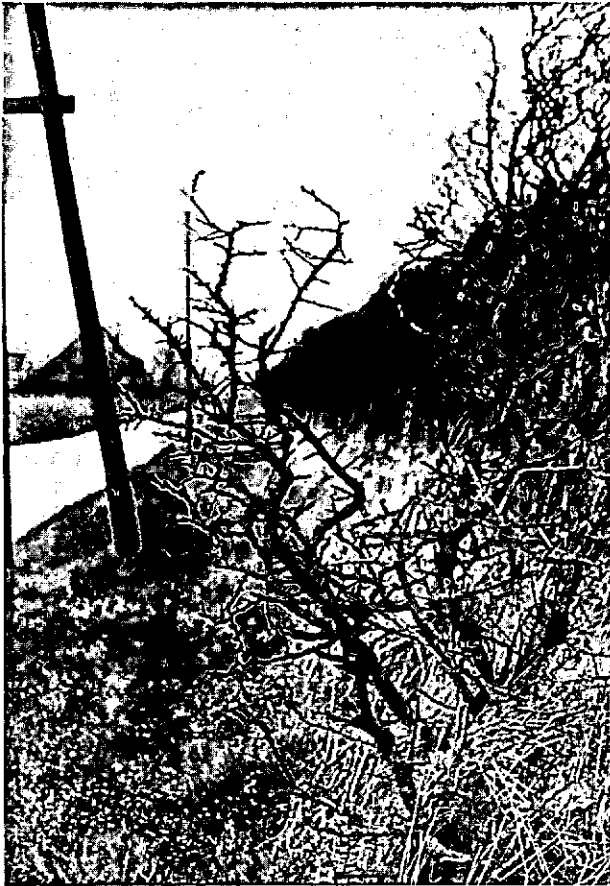
goed handhaven op de aanwezige gronden, maar duidelijk niet, als ze op louter kalkrijke zandgrond staat. De meidoorn ondervindt grote schade van de rupsen van de bastaardsatijnvlinder (*Euproctis chryorrhoea*) en de zoutaanslag, die voornamelijk door de noordwestelijke winden wordt veroorzaakt. Slecht onderhoud heeft er mede voor gezorgd, dat de meidoorns in de oudere singels uit hun krachten zijn gegroeid (zie foto 3). In het voorjaar van 1971 is ook in sommige meidoorns het perversuur (*Eriwinia*

Foto 4. De westkant van singel 61 met een afgestorven meidoorn.

- 3 Een beter onderhoud van de meidoorns aan de westzijde, zowel bij oudere als bij jongere singels, is beslist nodig. Hierbij kan worden gedacht aan het om de drie jaar afzetten van de meidoorn tot een hoogte van ca. 50 cm. Het eerste jaar moet dan iedere 3e struik worden behandeld. Het tweede jaar iedere volgende struik en het derde jaar de daarop volgende struik. In het vierde jaar vindt dan een herhaling plaats van de behandelingen uit het eerste jaar enz.

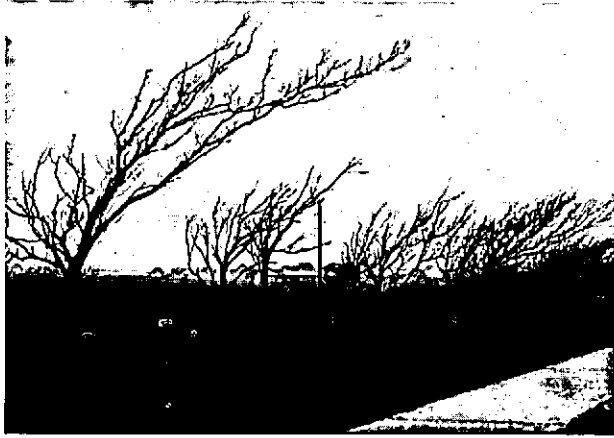
Foto 5 van een singel vlak achter de Hondsbosscse Zeewering toont nog eens wat de gevolgen zijn van het ontbreken van enigerlei beschutting.

Foto 5. Kapot gewaaide singel o. i. v. Hondsbossezeewering
