**GROOT ONDERHOUDSPAN BOVENLOOP  
EERBEEKSE BEEK**

WATERSCHAP VELUWE

**= DEFINITIEF =**

22 februari 2008

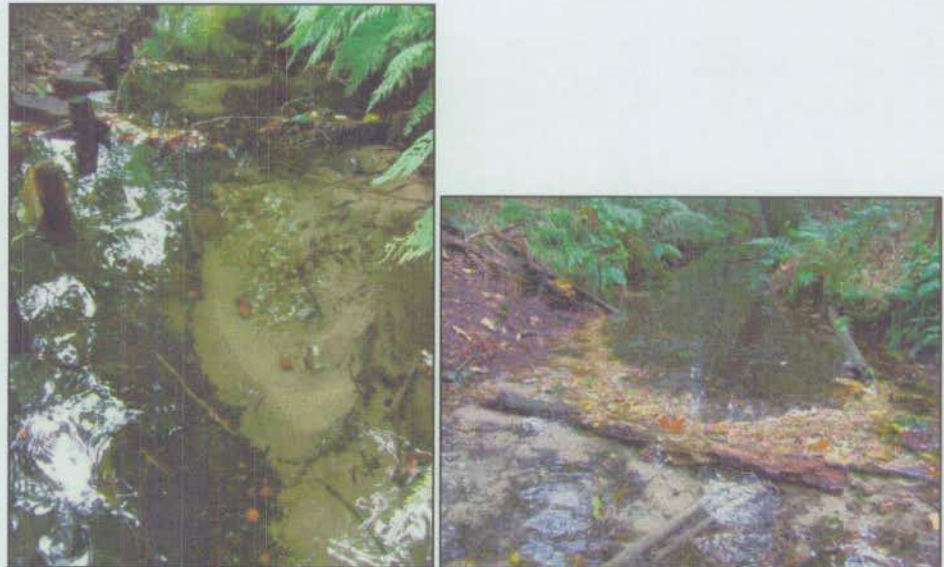
#### Foto 2.2

Foto links: substraatvariatie door obstakelwerking in (traject 9). Foto rechts: Stremming van de beek over de volledige breedte waardoor bovenstrooms de stroomsnelheid verdwijnt (traject 4).

Doordat de afvoer en stroomsnelheid in de beek vrij beperkt is, resulteert de inval van houtig materiaal op sommige punten in een volledige versperring waardoor de stroomsnelheid bovenstrooms van het obstakel verdwijnt (zie foto rechts). Hierdoor ontstaat een meer dan gewenste ophoping van detritus en slib. Op deze punten kan de zuurstofhuishouding onder druk komen te staan. Ditzelfde geldt voor traject 5 en delen van 6 waar de beekdimensie te breed is, waardoor de stroomsnelheid nagenoeg verdwijnt. Ophoping van organisch materiaal komt het meest voor in de bovenstroomse delen. Op een aantal punten in trajecten 3 en 4 hebben zich op het organisch materiaal velden met waterplanten ontwikkeld. Op deze punten is het dwarsprofiel veelal versmald en zijn stroombanen ontstaan welke licht meanderen (zie foto 2.3). Dit is als positief te beschouwen.

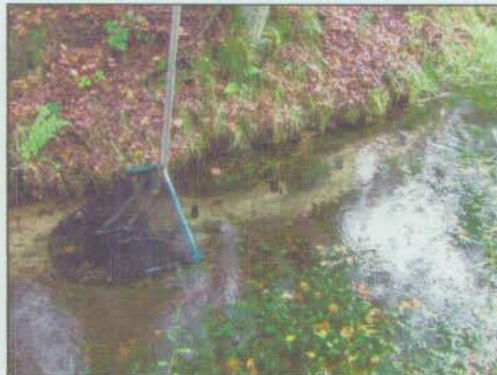
#### Foto 2.3

Stroombanen door velden met waterranonkel (traject 3).

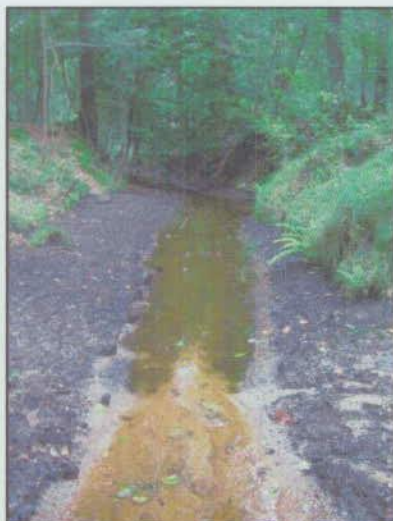
**Foto 2.5**

De bovenstroomse trajecten (trajecten 1 t/m 3) zijn veelal diep gelegen ten opzichte van het maaiveld (meer dan 5 m diep). De beekbedding is ter plaatse 2 tot 3 meter breed. De beek zelf is gemiddeld 0,5 tot 1,5 meter breed. Het doorstroomprofiel bestaat veelal uit een zandbodem waarop meestal een dunne sliblaag voorkomt. Over grote delen van de beek is sprake van verzanding en verslibbing. In de factsheets is per traject aangegeven hoeveel zand en/of sliblaag er aanwezig is boven op de oorspronkelijke beekbodem. Deze gegevens zijn afkomstig van een indicatieve bodemboring die tijdens de veldinventarisatie is uitgevoerd. Per traject zijn meerdere boringen uitgevoerd op een indicatieve locatie. De waterdiepte is 10 tot 15 cm. Naast het watervoerend profiel komt vooral bovenstrooms nog een laag van dood hout, bladeren en slib voor. Dit waren van origine kwelbanketten.

Kwelbanketten in de Eerbeekse beek, vlak bij splitsing traject 1 en 2.

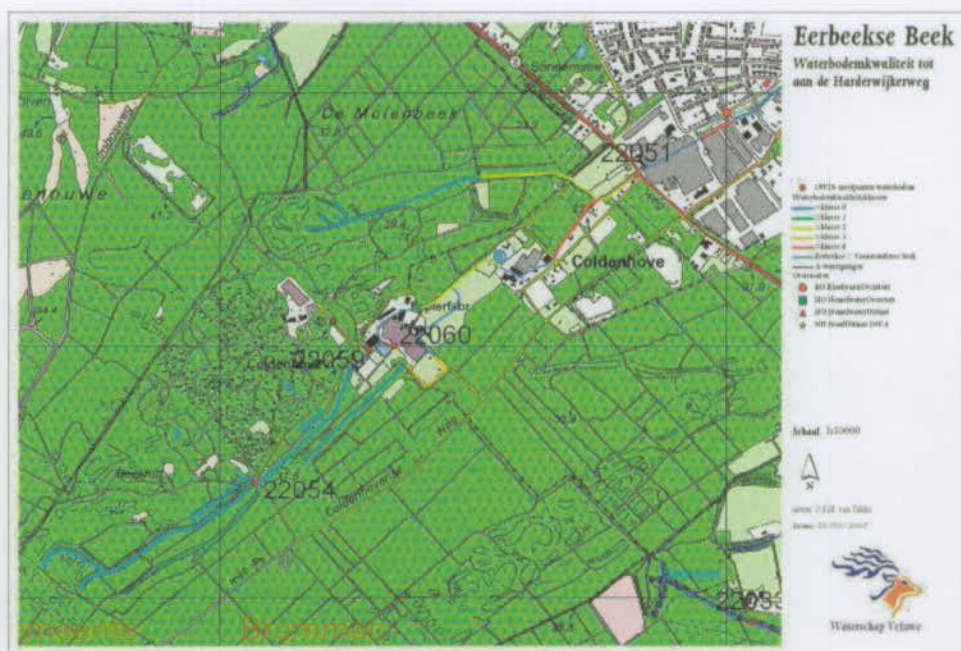
**Figuur 2.1**

De waterbodem van de Eerbeekse beek is op een aantal plaatsen verontreinigd. Het gaat om verontreinigingen met de zware metalen koper (klasse 3-4), kwik (klasse 3-4), nikkel (klasse 3-4), chroom (klasse 4) en lood (klasse 4). Daarnaast zijn PAK's (klasse 2) en minerale olie (klasse 4) aangetroffen. In figuur 2.1 is aangegeven waar de verontreinigingen zich bevinden.

Waterbodemkwaliteit  
Eerbeekse beek

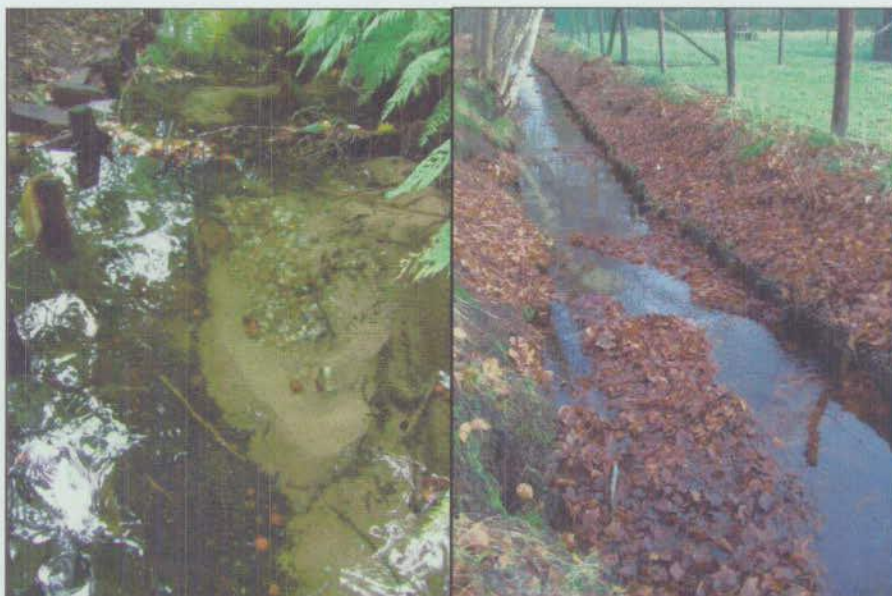
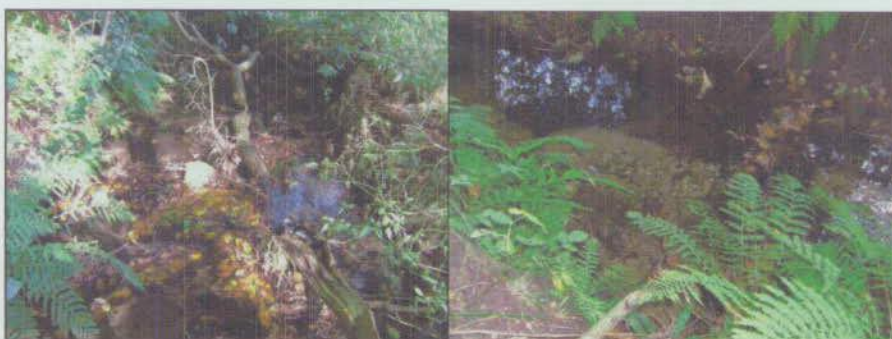
**Foto 5.6**

Situaties waarin er bij voorkeur geen onderhoud gepleegd wordt omdat de in de beek liggende objecten juist voor meer stromingsdynamiek en substraatdiversiteit zorgen.

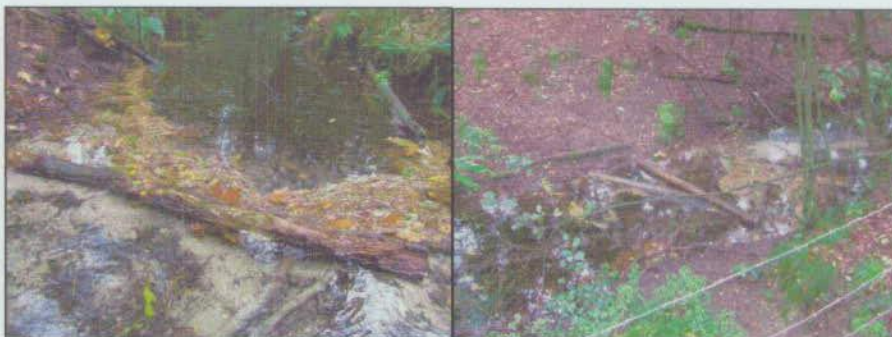
**Foto 5.7**

Situaties waarin enig onderhoud noodzakelijk is. De foto links geeft een situatie weer waarin de beek door een obstakel over een grote afstand stagneert. De foto rechts betreft niet natuurlijke materialen die bij voorkeur uit de beek gehaald worden.

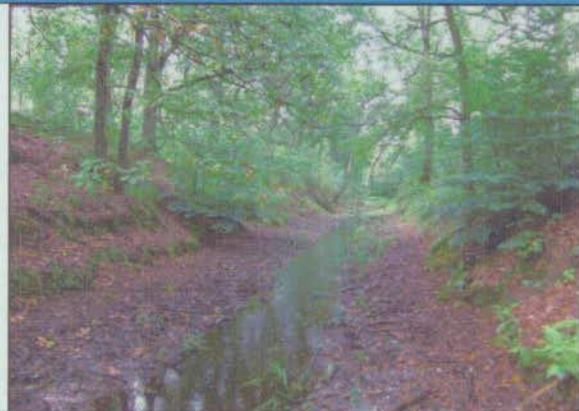
- De watertoevoer is te laag.
- De beek is te breed gedimensioneerd.
- Verzanding/verslibbing. Dikte laag: ca. 40 cm.
- De beschoeiing is in slechte staat en ligt door verzanding grotendeels onder de beekbodem.
- Kwelbanketten in slechte staat.

- Stroomsnelheid is te laag en stromingsdynamiek is matig.
- Teveel slib aanwezig. Dikte sliblaag: ca. 20 cm.
- Beek is bijna dichtgegroeid met grasachtige vegetatie.
- Langs de beek is op veel plekken geen hekwerk aanwezig. Het hekwerk dat wel aanwezig is (noordzijde), is op een aantal plekken beschadigd. Hierdoor kunnen wilde zwijnen de beekoevers vernielen.

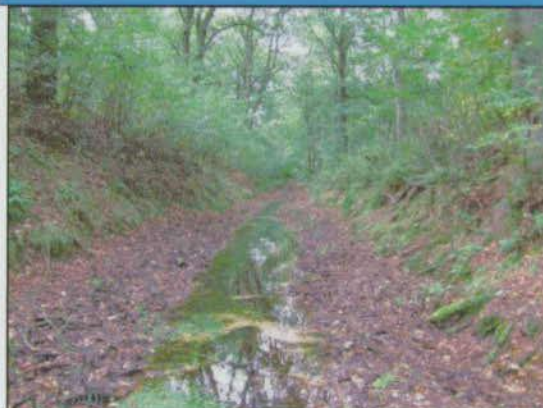
- De watertoevoer is te laag.
- De beek is te breed gedimensioneerd.
- Verzanding/verslibbing. Dikte laag: ca. 40 cm.
- De beschoeiing is in slechte staat en ligt door verzanding grotendeels onder de beekbodem.

- Stroomsnelheid is te laag en stromingsdynamiek is matig.
- Te veel slib aanwezig. Dikte sliblaag: ca. 20 cm
- Langs de beek is op veel plekken geen hekwerk aanwezig. Het hekwerk dat wel aanwezig is (zuidzijde), is op een aantal plekken beschadigd. Hierdoor kunnen wilde zwijnen de beekoevers vernielen.

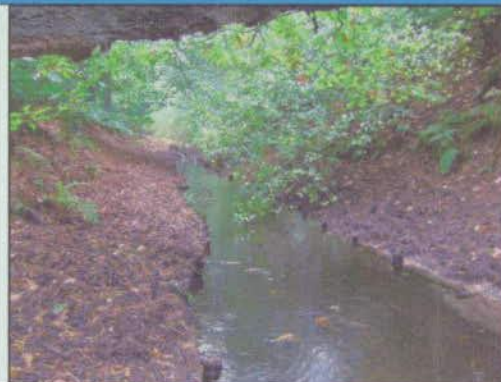
- Stroomsnelheid is te laag en stromingsdynamiek is matig.
- Teveel slib aanwezig. Dikte sliblaag: ca. 20 cm.
- Langs de beek is geen adequaat hekwerk aanwezig waardoor wilde zwijnen de beekbedding kunnen bereiken.

- Opschonen (slib en zand) tot aan oude beekbodem
- Plaatsen beschoeiing klampschot tweezijdig (40 cm boven beekbodem)
- Beek versmallen naar 1,2 m.
- Optioneel: Plaatsen nieuw laag raster tweezijdig (hoogwaardig schapengaas).
- Plaatsen nieuwe duiker (doorsnede 80 cm) en verlagen tot 10 cm onder beekbodem

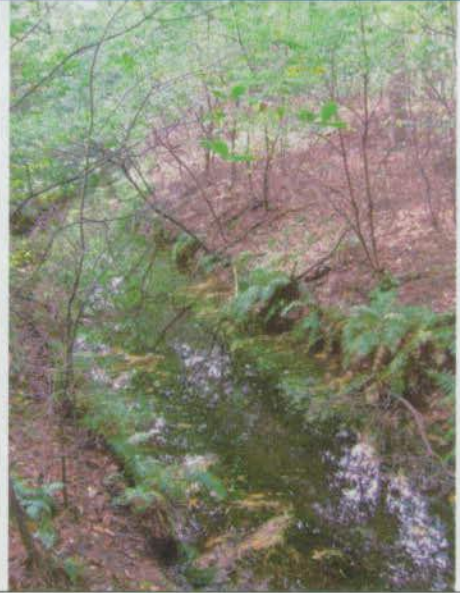
- Stroomsnelheid is te laag en stromingsdynamiek is matig.
- Teveel slib aanwezig. Dikte sliblaag: ca. 20 cm
- Langs de beek is geen adequaat hekwerk aanwezig waardoor wilde zwijnen de beekbedding kunnen bereiken.

- Opschonen (slib en zand) tot aan oude beekbodem
- Plaatsen beschoeiing klampschot tweezijdig (30 cm boven beekbodem)
- Beek versmallen naar 1,2 m.
- Optioneel: Plaatsen nieuw laag raster tweezijdig (hoogwaardig schapengaas).
- Schoonmaken duiker.

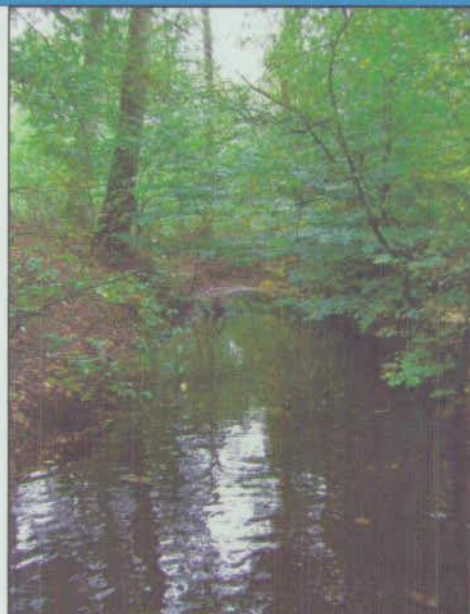
- Stroomsnelheid is nihil en stromingsdynamiek is afwezig.
- Teveel slib aanwezig. Dikte sliblaag: ca. 20 cm.

- Opschonen (slib en zand) tot aan oude beekbodem.
- Plaatsen beschoeiing klampschot eenzijdig (30 cm boven beekbodem) in het midden van het beekprofiel. Beschoeiingspercentage is 60 %. Oevers afwisselend beschoeid.
- Beek versmallen naar 1,2 m.
- Plaatsen nieuw laag raster eenzijdig aan zuidzijde (hoogwaardig schapengaas).

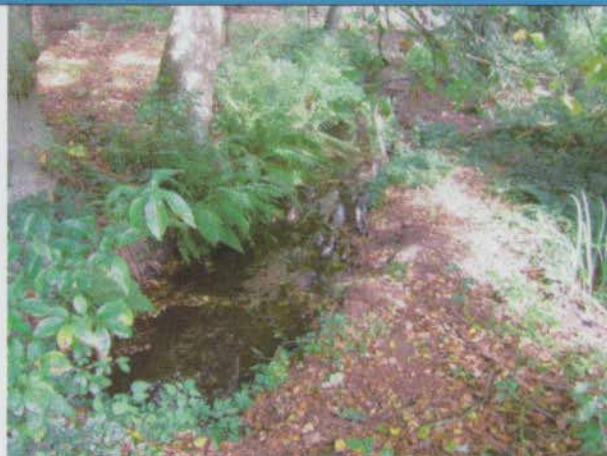
- Stroomsnelheid is nihil  
en stromingsdynamiek  
is afwezig.
- Teveel slib aanwezig.  
Dikte sliblaag: ca. 20  
cm.

- Opschonen (slib en zand) tot aan oude beekbodem.
- Plaatsen beschoeiing klampschot eenzijdig (30 cm boven beekbodem) in het midden van het beekprofiel. Beschoeiingspercentages is 60 %.
- Oevers afwisselend beschoeid.
- Beek versmallen naar 1,2 m.
- Plaatsen nieuw laag raster eenzijdig aan zuidzijde (hoogwaardig schapengaas).

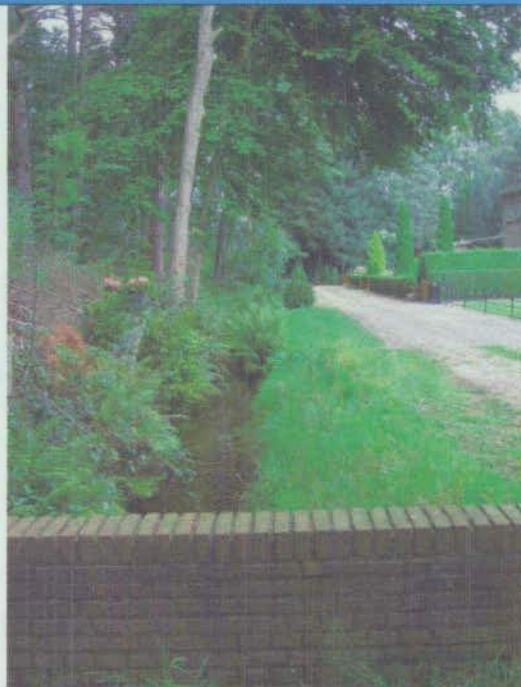
- Stroomsnelheid is nihil en stromingsdynamiek is afwezig.
- Teveel slib aanwezig. Dikte sliblaag: ca. 10 cm.

- Vervangen drie duikers
- Opschonen (slib en zand) tot aan oude beekbodem.
- Plaatsen beschoeiing klampschot eenzijdig aan zuidzijde (30 cm boven beekbodem).
- Beek versmallen naar 1,2 m.

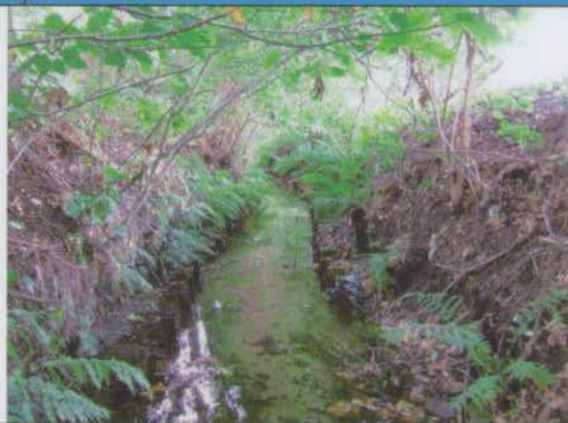
- Stroomsnelheid niet optimaal
- Waterbodem vervuild

- Verwijderen beschoeiing (onder saneringscondities).
- Plaatsen beschoeiing klampschot tweezijdig over 15 m lengte na duiker aan (30 cm boven beekbodem).

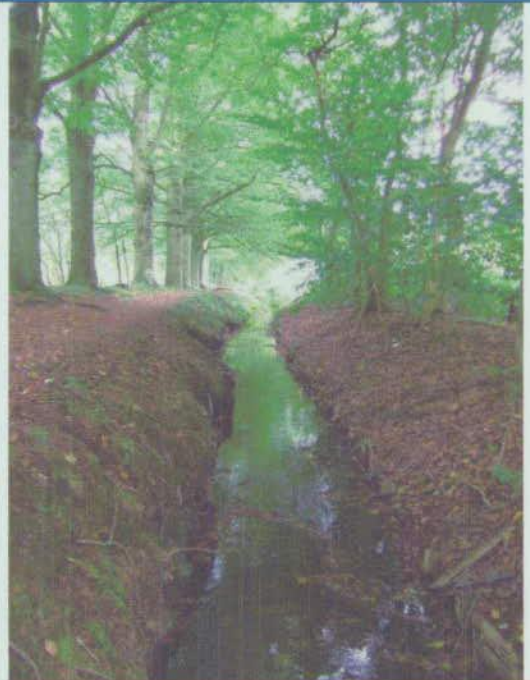
- Stroomsnelheid in delen van het traject niet optimaal
- In een aantal delen worden morfologische processen in beek enigszins beperkt door de aanwezigheid van beschoeiing
- Migratiebarrière aanwezig in de vorm van een overlaat t.h.v. woonhuis net na fabriek.
- Waterbodem is vervuild (klasse 4)

- Verwijderen slechte beschoeiing eenzijdig onder saneringscondities
- Plaatsen nieuwe klampschot-beschoeiing eenzijdig (30 cm boven beekbodem).
- Overlaat verwijderen.

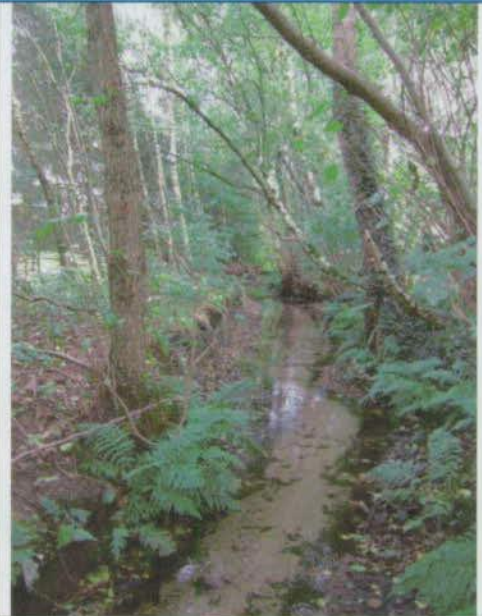
- Stroomsnelheid op punten niet optimaal.
- In een aantal delen worden morfologische processen in beek enigszins beperkt door de aanwezigheid van beschoeiing
- Waterbodem is vervuild (klasse 3)

- Verwijderen slechte beschoeiing eenzijdig of tweezijdig onder saneringscondities
- Plaatsen nieuwe klampschot-beschoeiing eenzijdig of tweezijdig (30 cm boven beekbodem).
- Overlaat verwijderen.
- Het vellen van bomen

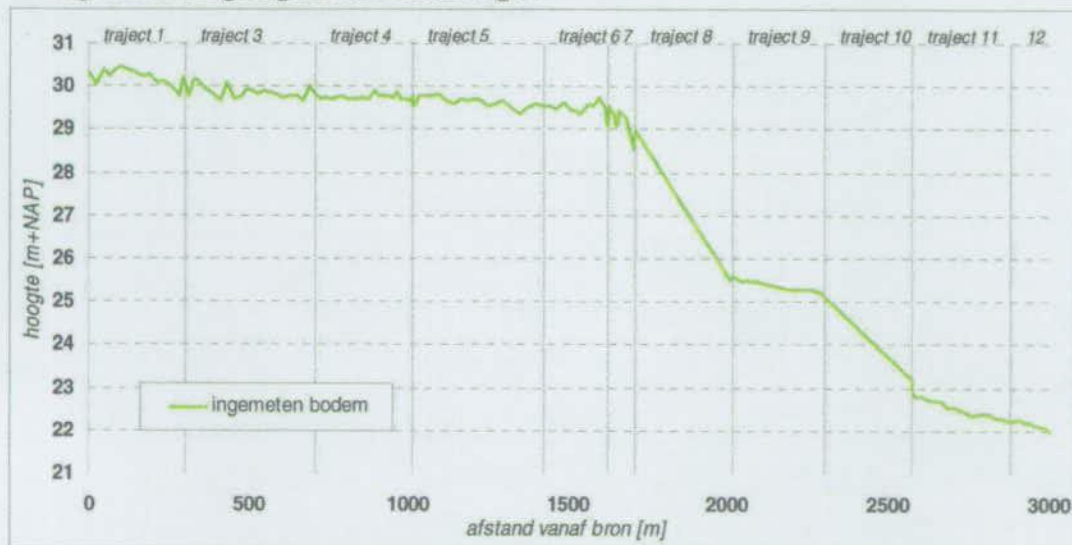
Figuur 3 Huidige ingemeten bodemhoogte.

In Figuur 3 is de huidige verhanglijn van de beek te zien. Vooral in het bovenstroomse gedeelte is dit niet optimaal als gevolg van sedimentatie. Op deze trajecten wordt gefocust in de memo. Het is duidelijk te zien dat de twee lange duikers met een groot verhang ter hoogte van de papierfabrieken het systeem in drie onafhankelijke delen verdelen (traject 1 t/m 7, traject 8 en traject 9 en 10, traject 11 en 12). Deze duikers zijn in Figuur 3 niet correct afgebeeld. In werkelijkheid is het verval in het begin groot, dan volgt een knik en een stuk met lager verhang. Het exacte verloop is niet bekend.
