Drinkwatervoorziening van Harare lijdt onder politieke wanorde

Zuiveringsopzet Morton Jaffray

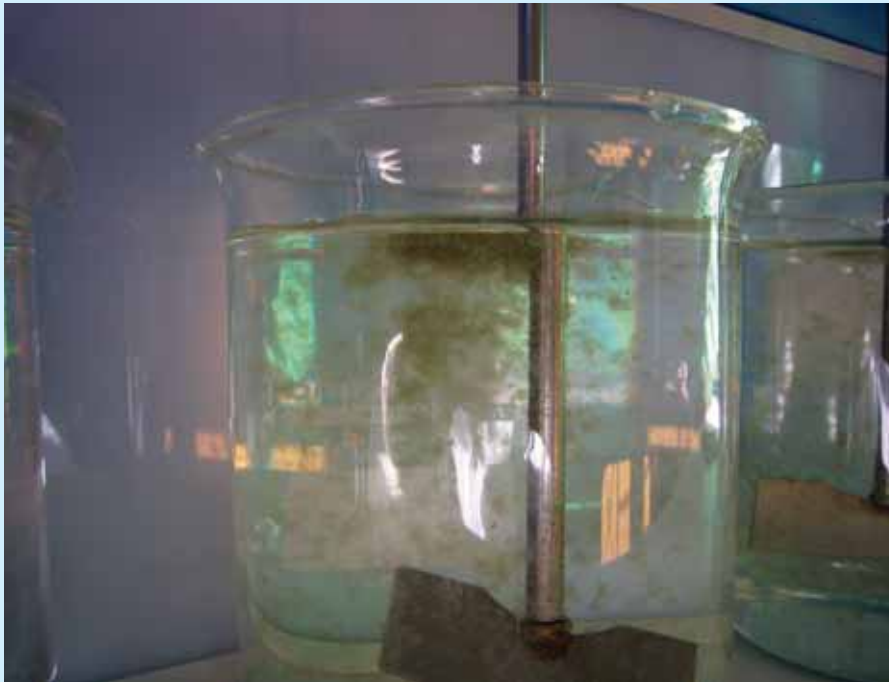
De proef met een bekglas laat duidelijk zwevende vlokken zien.

De bezinking van de vlokken verloopt moeizaam, dit is goed zichtbaar in de afvoergoten van de vlokvormingsruimten, waarin veel vlokken aanwezig zijn en wordt bevestigd door bekglasproeven.

De meest waarschijnlijke reden voor de slechte bezinking is de oververzadiging van lucht in het water. De oorzaak hiervan is het ontbreken van een regelklep in de aanvoer

van water uit het Lake Manyame, waardoor veel luchtinslag plaatsvindt in het ruwe water. De opgeloste lucht treedt tijdens de vlokvorming uit het water, waardoor belletjes ontstaan die de vlok doen drijven. Een maatregel is om een regelklep te plaatsen in de aanvoerleiding om zo de luchtinslag te beperken.

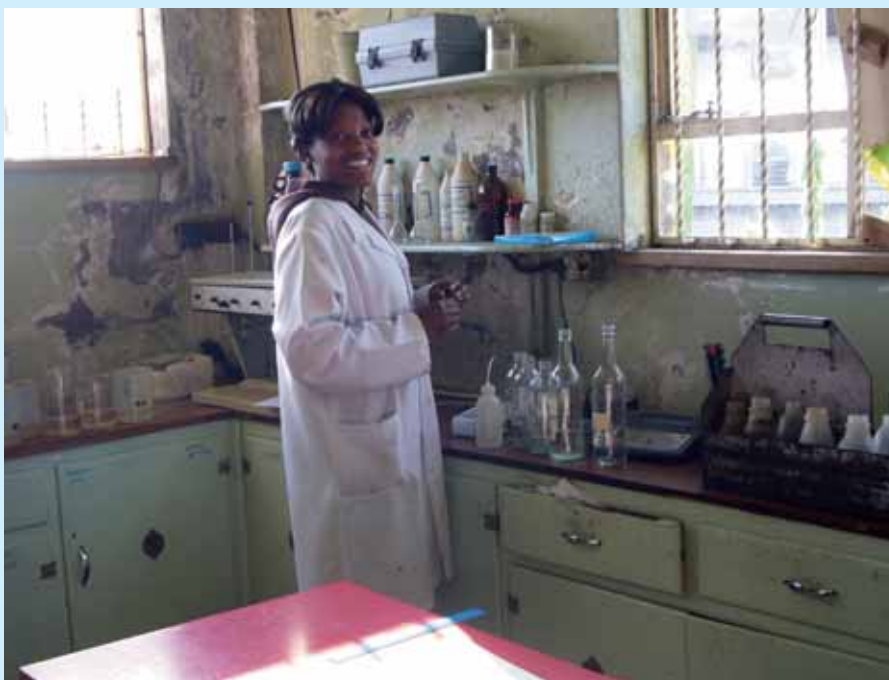
De laboratoriumfaciliteiten.

verschilde sterk per dag. Dit betekent dat de zuurdosering niet onder controle is. (We hebben zelf bekglasproeven uitgevoerd, de pH van het water was 8. Naderhand bleek dat de zwavelzuurdosering defect was.) Ondanks deze hoge pH trad toch enige vlokvorming op. Op de productielocatie wordt in een zeer eenvoudig laboratorium met zeer eenvoudige middelen drie maal per 24 uur een bekglasproef uitgevoerd.

Het protocol voor deze proeven wijkt af van standaardprotocollen en is totaal niet in overeenstemming met de situatie in de zuivering. De instelling van de chemicaliëndosering gebeurt handmatig, de volumestroom wordt bepaald met een peilmaat gemonteerd in een meetgoot en de dosering wordt bepaald met een stopwatch en maatbeker. In zes menggoten wordt het aluminiumsulfaat gedoseerd; de menging is slecht. Het monteren van meerdere doseerpunten dicht bij het langsstromende water en het plaatsen van statische mengers zullen de werking sterk verbeteren waarmee de dosering van het coagulant omlaag kan. De dosering van een vlokhelpmiddel blijft achterwegen vanwege de hoge kosten. De aanmaakinstallatie hiervoor wordt nu ingezet voor de dosering van aluminiumsulfaat. De oorspronkelijke installatie voor aluminiumsulfaat is ontworpen voor de aanvoer van een $Al_2(SO_4)_3$ -oplossing. Aangezien dit niet meer te verkrijgen is in Zimbabwe, is men overgegaan op granulaat.

- Voer bekglasproeven uit die de situatie in de zuivering weerspiegelen en gebruik betere laboratoriuminstrumenten;
- Doseer zwavelzuur om eerst de juiste pH te verkrijgen (is bovendien veel goedkoper dan $Al_2(SO_4)_3$ en is goed verkrijgbaar);
- Pas de bestaande aluminiumsulfaat-bereidingsinstallatie aan ter verkrijging van de juiste dosering (ontwerpvoorstellen zijn gemaakt);
- Ter verkrijging van een goede menging monteer meerdere doseerpunten en statische mengers;
- Doseer een vlokhelpmiddel.

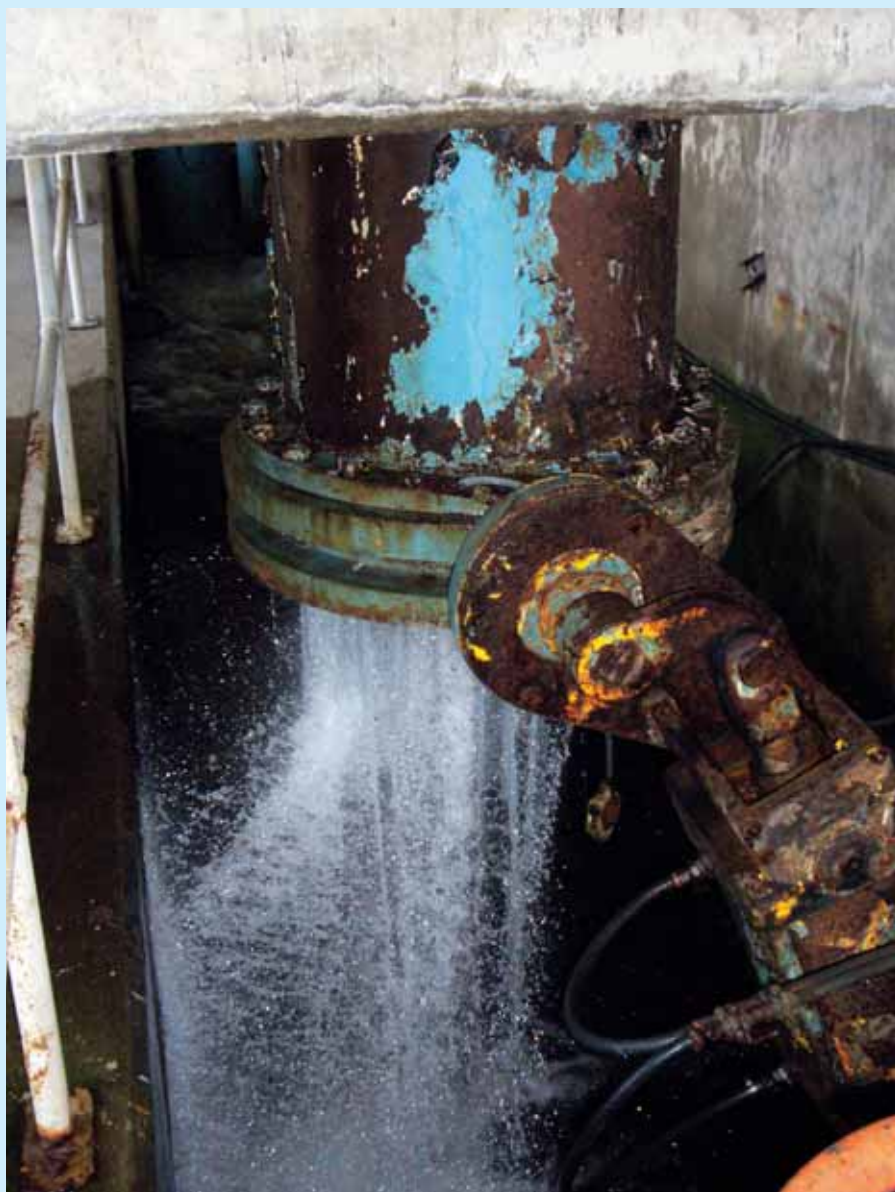
Continu lekkende spoelwaterkleppen.

De bedrijfsvoering van de zandfilters is volledig handmatig en manometers ontbreken om drukverliezen te meten. Operators besluiten terug te spoelen als de productie te veel afgenomen is, ieder naar eigen inzicht. De belasting van de filters is zo zwaar dat deze drie tot vier keer per dag worden gespoeld. Per spoelbeurt is circa 700 kubieke meter water nodig. Omdat de kleppen van het blowersysteem defect zijn, stroomt ook lucht door naar de in bedrijf zijnde filters, die hierdoor gaan overstorten. Dit gaat gepaard met grote verliezen, die nog verder toenemen door lekkende kleppen in het leidingwerk van het spoelwater. De totale waterverliezen worden geschat op ongeveer 13.000 kubieke meter per dag.
