# Herstelinrichtingsplan Haaksbergerveen

## Dam Herstel

Lieven, Niels  
Q2 2011  
Studiejaar 2010 – 2011

In opdracht van Staatsbosbeheer regio Oost Haaksbergen, Urkerweg 15. 7481 TM  
Stagebegeleider Staatsbosbeheer: de heer R. Dear

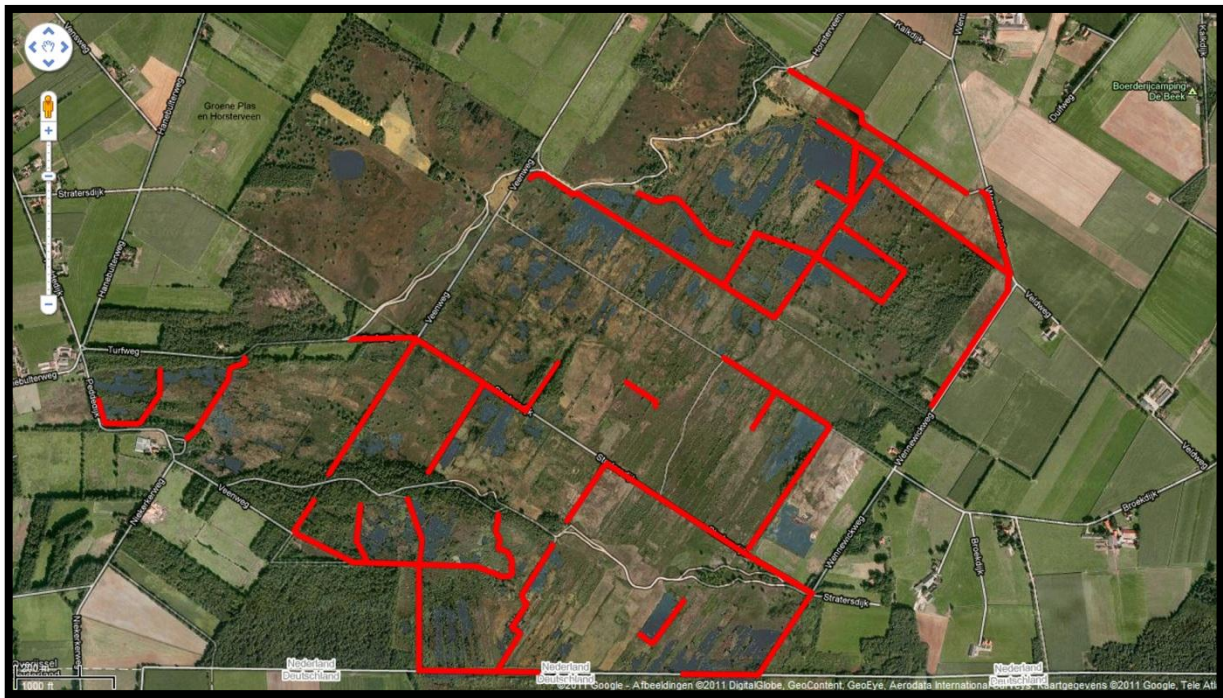
*Figuur 5.1: Dammen in het Haaksbergerveen*

Tijdens inventarisatie wordt er gebruikt gemaakt van 3 categorieën om zo de conditie per dam aan te geven. Aan de verschillende categorieën is een kleur gegeven. Op de huidige dam situatie kaart is zo in een oogopslag te zien hoe de conditie per dam is.

- Groen: De dam is in goede conditie
- Oranje: De dam is niet in optimale conditie
- Rood: De dam is in slechte conditie

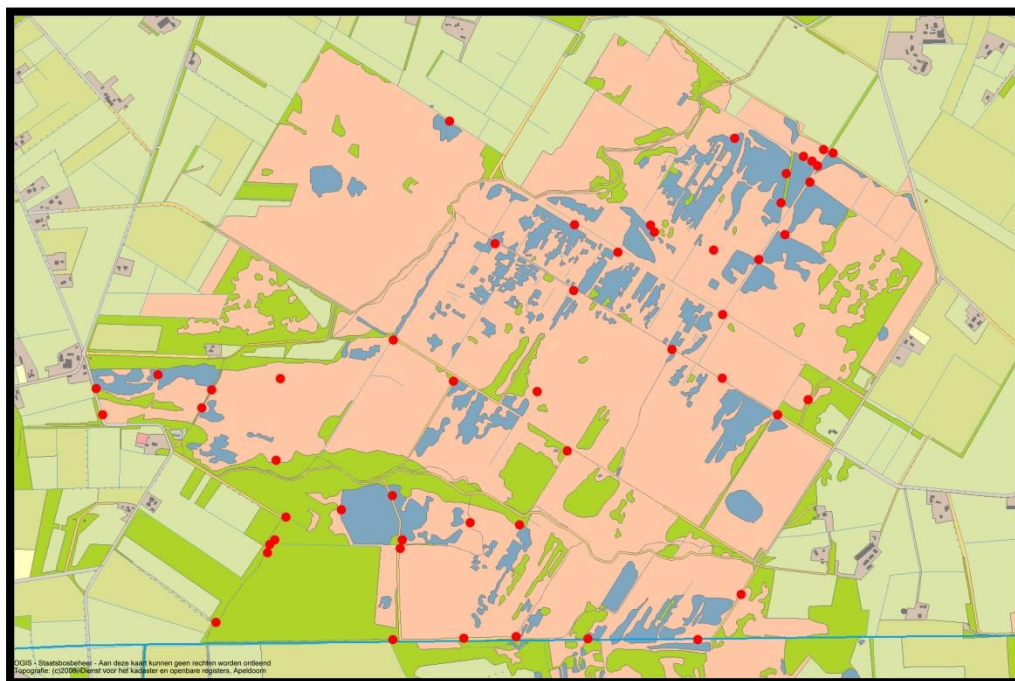
Figuur 6.4: huidige overlopen kaart

Op de huidige overlopen kaart (figuur 6.4) is goed te zien waar de overlopen zich in het gebied bevinden. Door de overlopen kaart naast de waterrichting kaart te leggen wordt goed duidelijk welke overlopen van essentieel belang zijn. Dit zijn met name de overlopen aan de randen van het gebied. Deze overlopen verplaatsen uiteindelijk het meeste water en zijn van cruciaal belang. Zouden deze overlopen verstopt raken, dan kan overtollig water het gebied niet uit, met overstromingen en damschade tot gevolg. Er is dan ook voor gekozen om deze essentiële overlopen te vervangen door meetstuwen. Zoals eerder toegelicht kunnen meetstuwen sneller meer water afvoeren bij een hoge waterstand en raken ze minder snel verstopt. Ook voeren ze geleidelijker water af, waardoor het wateroppervlak kalmer blijft. Dit komt veenmosvorming ten goede.

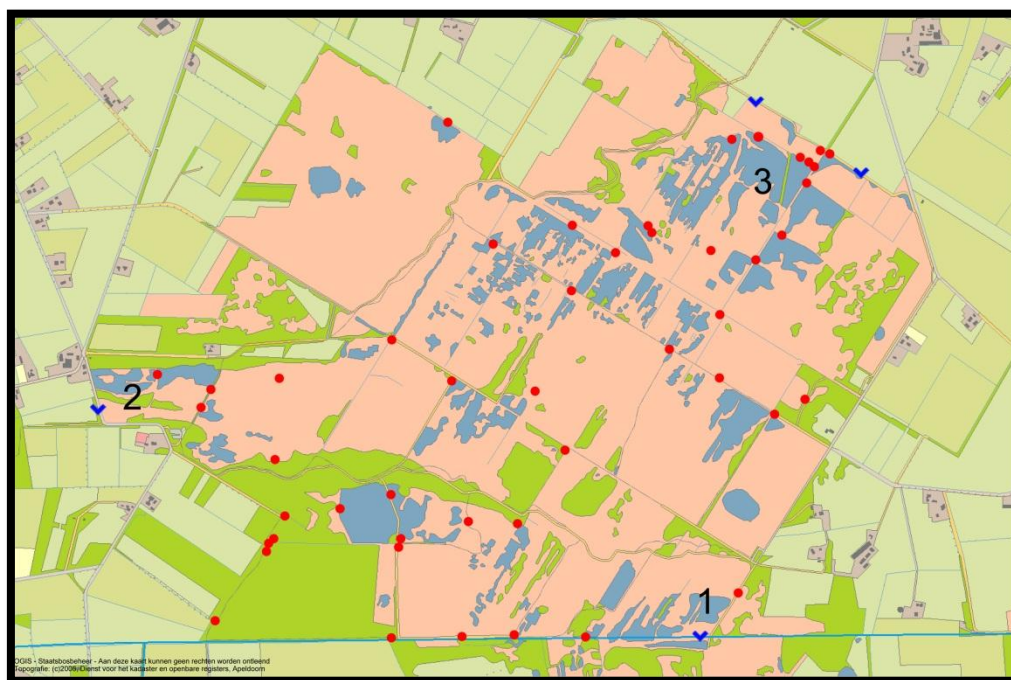
Figuur 6.5: Toekomstige overlopen kaart

Het eind beeld wordt verduidelijkt in de toekomstige overlopen kaart (figuur 6.5). PCV buis overlopen zijn aangegeven met een rode stip, meetstuwen met een blauwe V.

Op Figuur 6.5 is te zien dat drie gebieden op het veen worden voorzien van meetstuwen. Dit zijn, zoals eerder vermeld, de belangrijkste waterafvoer locaties van het gebied. Hieronder vind u de verschillende locaties met redenatie:

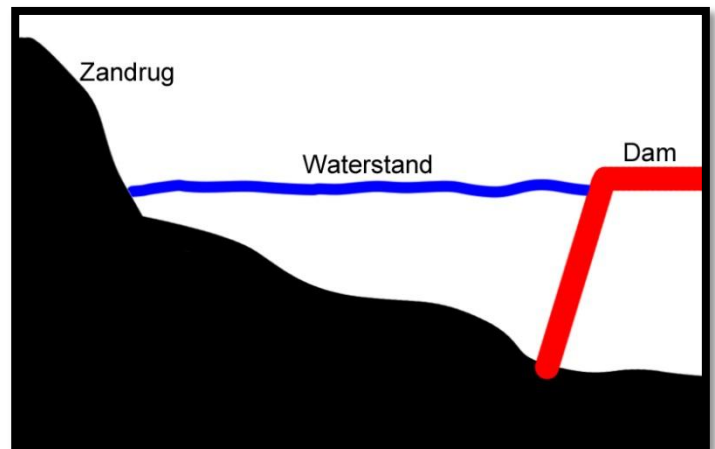
*Figuur 6.6: Schematische weergave locatie 1*

1. Deze locatie is het hoogste punt van het Haaksbergerveen en beschikt over een grote hoeveelheid water doordat de aanliggende dam vrij hoog is en moet zijn. Nou heeft veenmos geen grote waterdiepte nodig, maar doordat de zandrug ten noorden van deze locatie zorgt voor een natuurlijke verhoging, moet de dam wel hoog zijn om het gehele gebied nat te houden. Met als gevolg een diepe plas in het zuiden. Hiernaast (Figuur 6.6) wordt dit verduidelijkt met een schematische weergave. Een lage dam zal niet volstaan om het Noordelijke deel ook nog nat te houden.

Gevolg van deze situatie is dat een grote hoeveelheid regenval, in combinatie met een grote plas, voor veel water in een korte tijd zorgt. Een meetstuw zal dit overtollige water makkelijker en geleidelijker kunnen afvoeren.

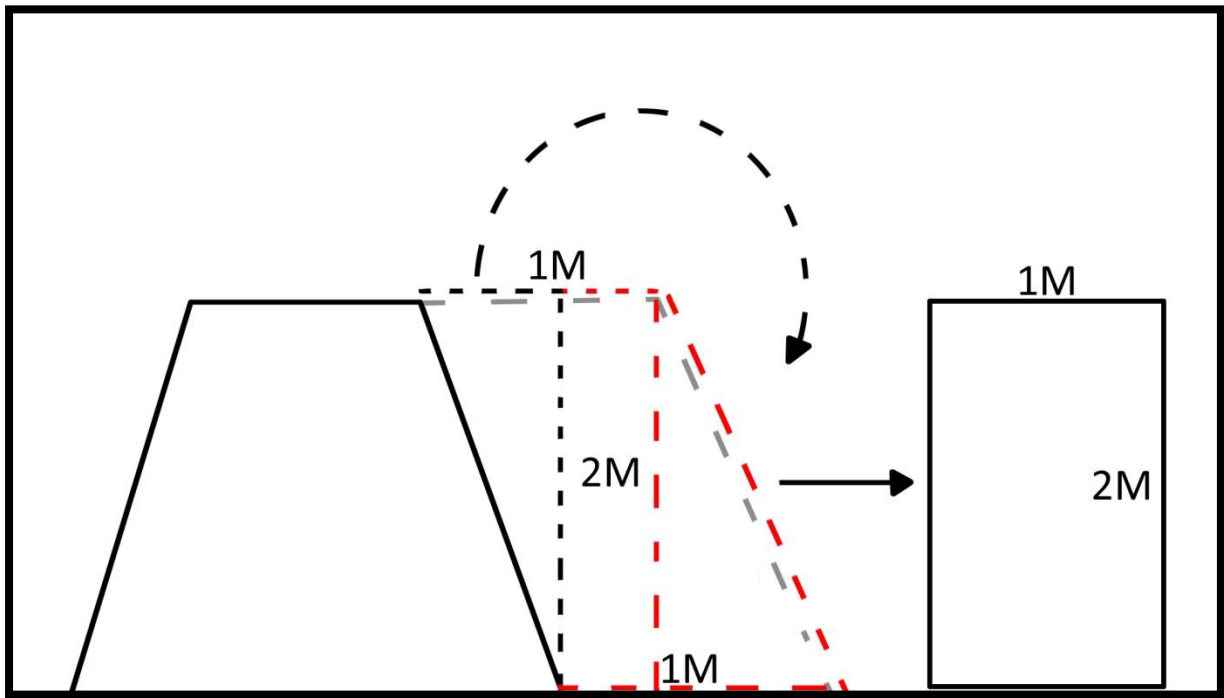
Figuur 7.1: Schematische inhoudsberekening

Omdat dam 1 en 2 verbreed moeten worden, zal er extra leemhoudend zand nodig zijn. De dammen hebben samen een lengte van 500 meter. De dammen zijn 2 meter hoog en moeten aan de bovenzijde een meter verbreed worden. Hieronder (Figuur 7.1) is een schematische afbeelding te zien van een inhoudsberekening van de toekomstige dam.

Uit de figuur en met een simpele berekening is op te maken dat er:  $1 * 2 * 500 = 1000\text{m}^3$  leemhoudend zand nodig zal zijn om de dam te verstevigen en met een meter te verbreden. Leemhoudend zand kost +/- 25 euro per kuub. Hiermee lopen de kosten voor de damverbreding in totaal op tot:  $25 * 1000 = \text{€ } 25.000,-$

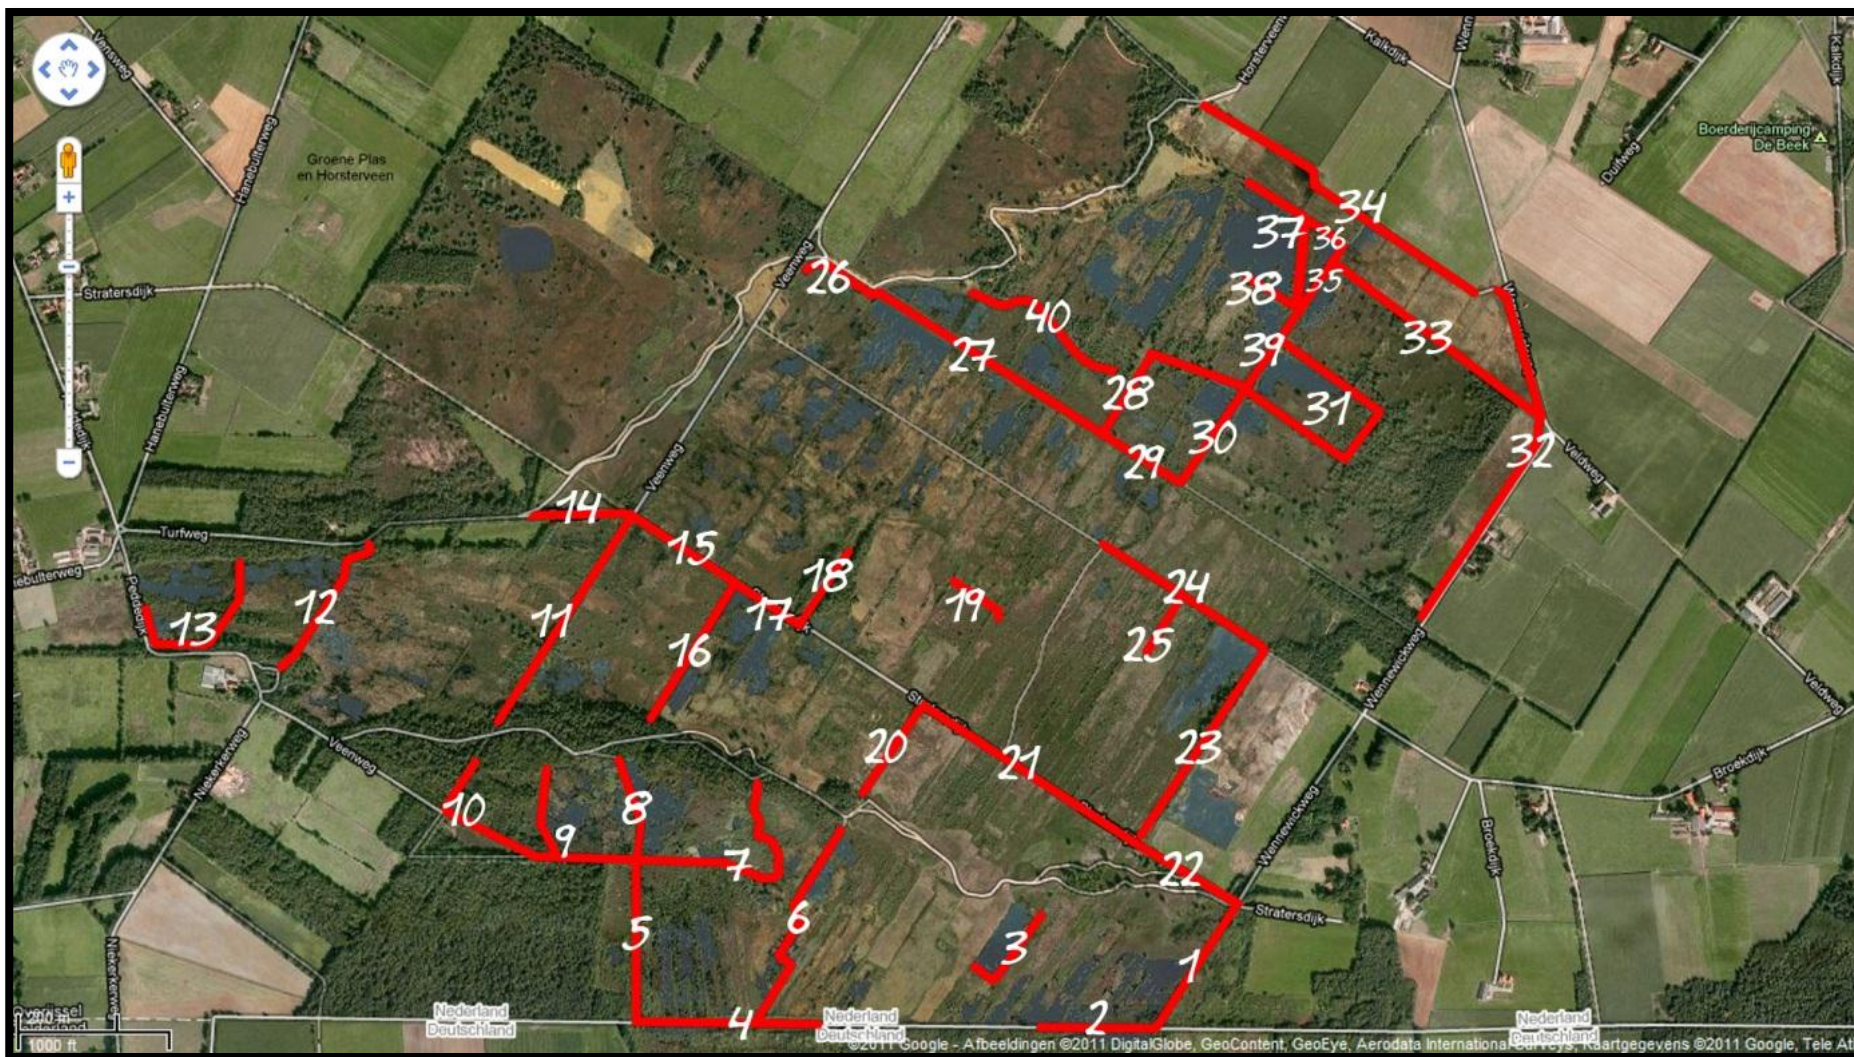
**BIJLAGE 3: DAMKAART MET NUMMERING**

Hieronder vind u per dam een beschrijving van de gebreken en positieve aspecten. U kunt zien over welke dam het gaat door de dam-kaart met nummering te raadplegen, zie hiervoor de bijlagen. Ook beschikt de bijlage over een tabel
