# Onderzoek naar de oorzaak van te lage grondwaterstanden in stedelijk gebied

## Den Haag centrum

IR. N. BORREMAN  
Wareco  
Amsterdam

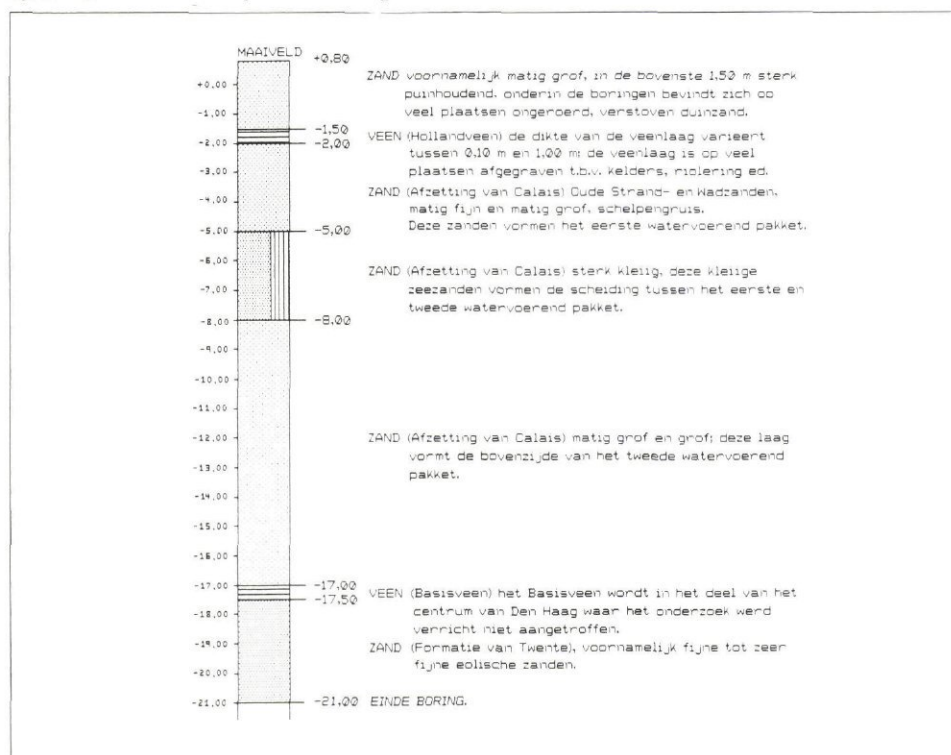
In afb. 1 is de gemiddelde bodemopbouw van het gebied opgenomen.

Het zand van maaiveld (circa 0,80 m +NAP) tot 5 m -NAP is goed doorlatend en vormt het eerste watervoerend pakket.

De scheiding tussen het eerste en tweede watervoerend pakket wordt hierdoor gevormd door kleiige zeezanden op 5 tot 8 m -NAP.

Afb. 1 - Gemiddelde bodemopbouw Den Haag-Centrum.

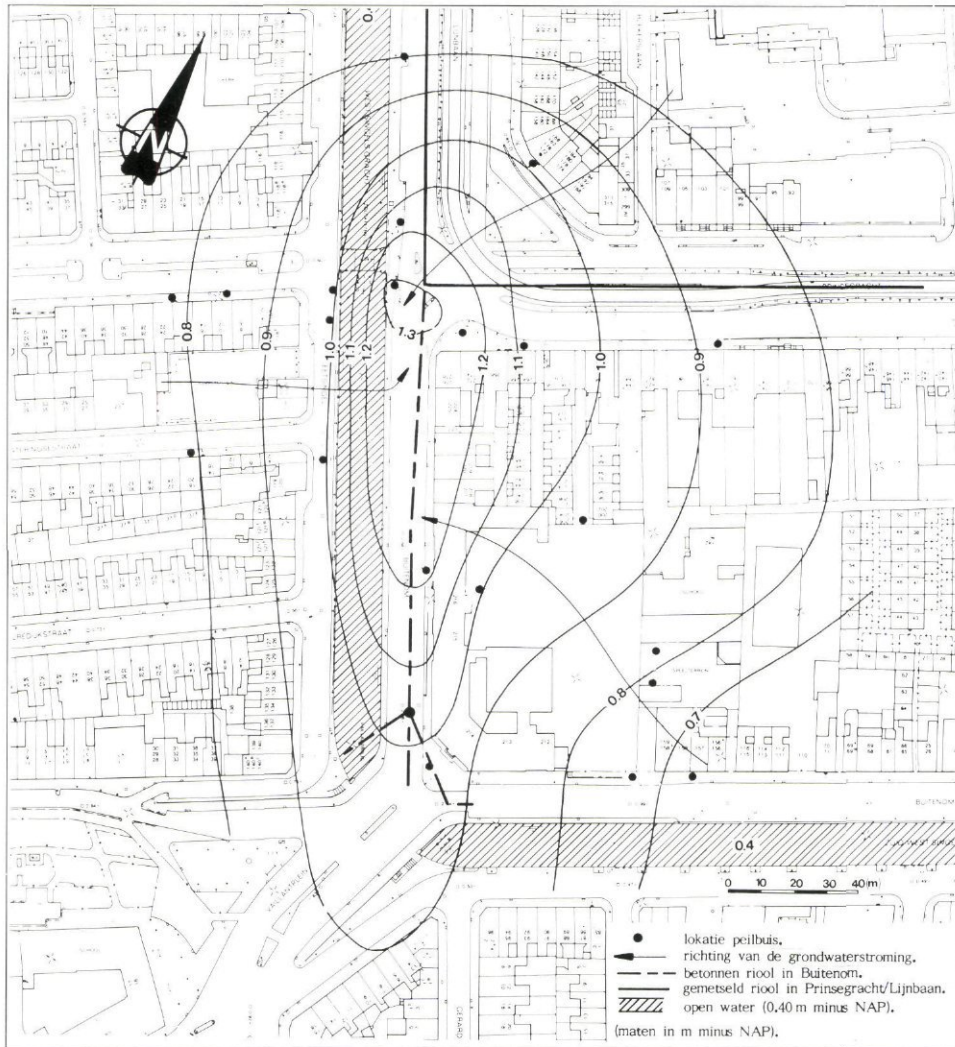
Er werd een peilbuizenet in het gebied geplaatst. Op basis van de grondwaterstandsmetingen werden isohypsenkaarten getekend (zie afb. 2).

Uit de isohypsenkaarten bleek de laagste grondwaterstand ter plaatse van de riolering voor te komen.

Afb. 2 - Isohypsenkaart 26 maart 1987 in het eerste watervoerend pakket.

Op basis van de isohypsenkaarten kon een (illegale) grondwateronttrekking als oorzaak van de lage grondwaterstand worden geëlimineerd.

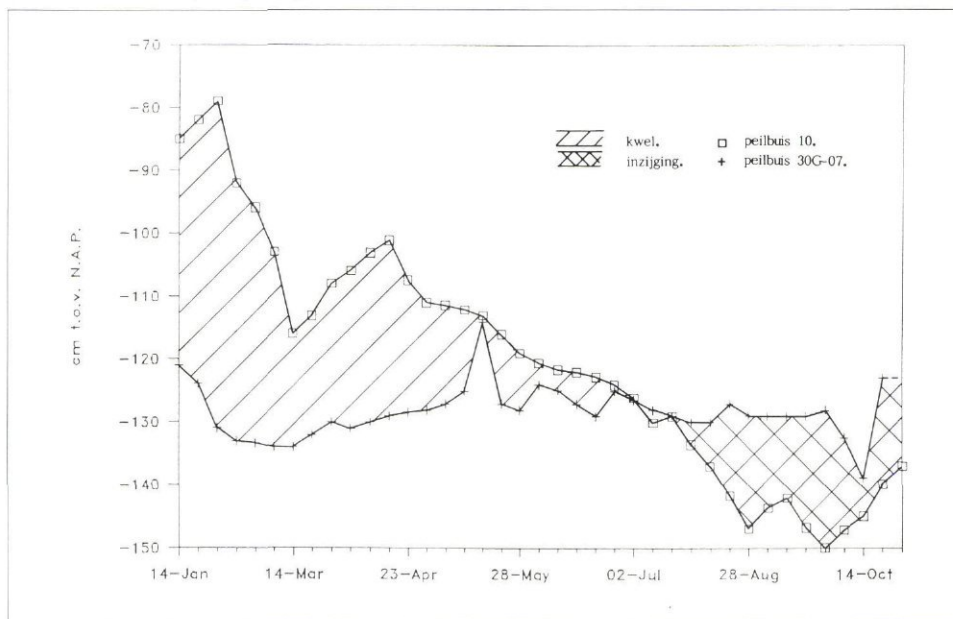
Afb. 3 - Tijdstijghoogtelijnen van peilbuis 10 (eerste watervoerend pakket) en peilbuis 30G-07 (tweede watervoerend pakket) van januari tot november 1987.

In afb. 3 zijn de tijdstijghoogtelijnen van een peilbuis in het eerste watervoerend pakket (boven de kleiige zeezanden) en een peilbuis in het tweede watervoerend pakket (onder de kleiige zeezanden) opgenomen. Uit deze afbeelding blijkt van januari tot juli een kwel op te treden en van juli tot november inzijsing.

De correlatie tussen beide meetreeksen blijkt gering te zijn ( $r^2 = 0,013$ ).

Op basis van bovenstaande werd geconcludeerd dat inzijsing van grondwater naar diepere watervoerende pakketten de extreem lage grondwaterstand niet veroorzaakt.

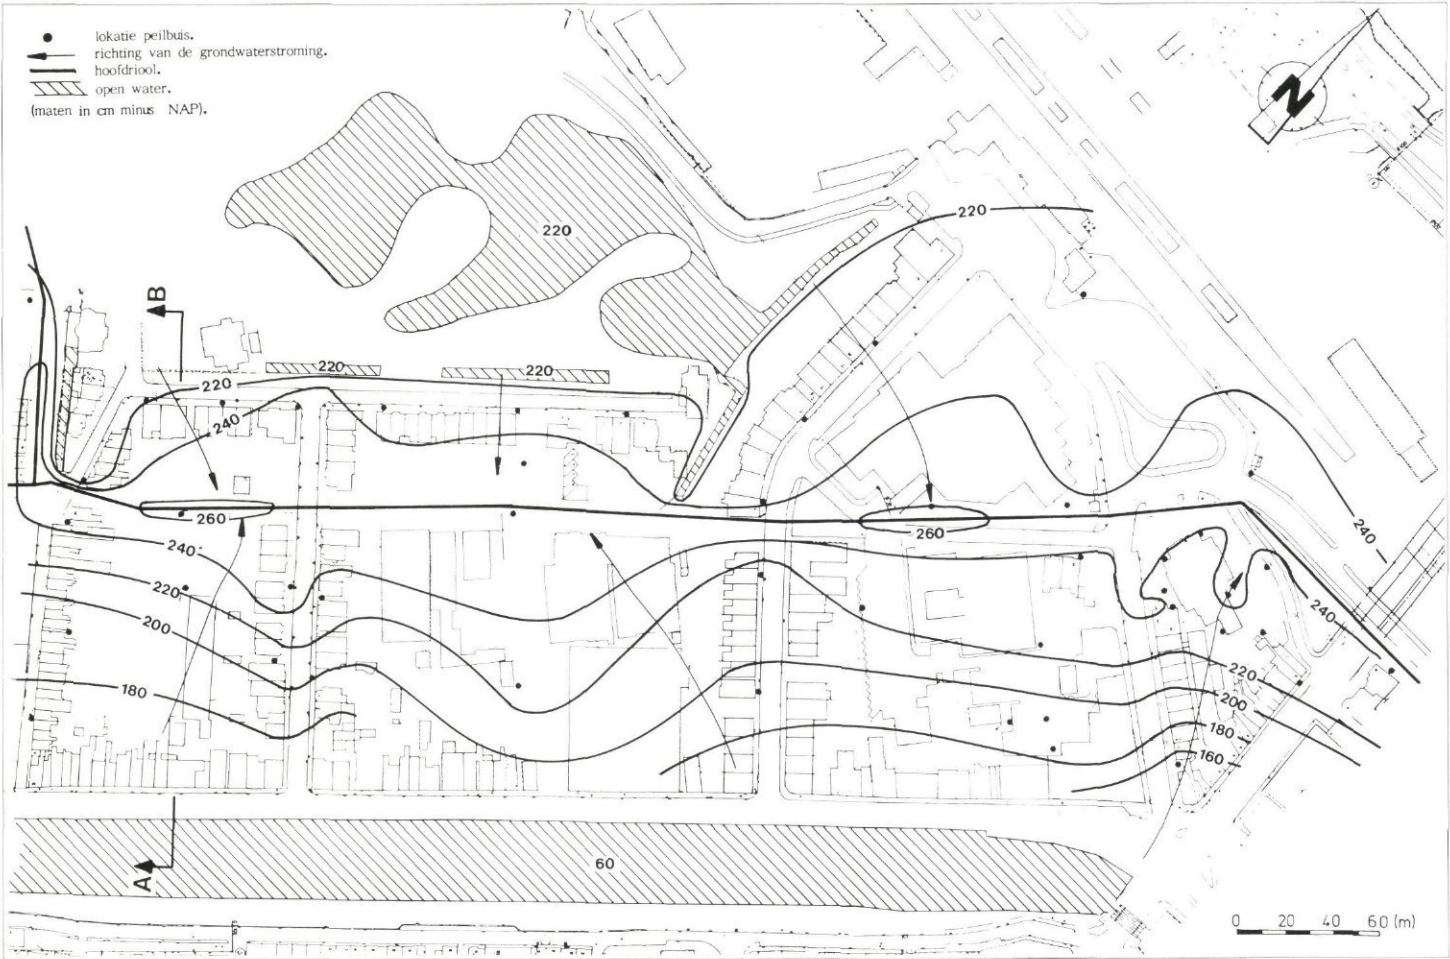
Afb. 4 - Isohypsenaart 24 mei 1987.

Het geohydrologisch onderzoek had een vergelijkbare aanpak als in Den Haag. In afb. 4 is een isohypsenkaart van het gebied weergegeven. Hieruit werd geconcludeerd dat de riolering over de

hele lengte lek moest zijn. Gezien het niveau van het grondwater in de rioolsleuf werd vastgesteld dat niet noodzakelijkerwijs het hoofddriool maar de daarop aangesloten, veelal particuliere riolen lekten. Met een video-inspectie van het hoofddriool was vanzelfsprekend niet te zien of

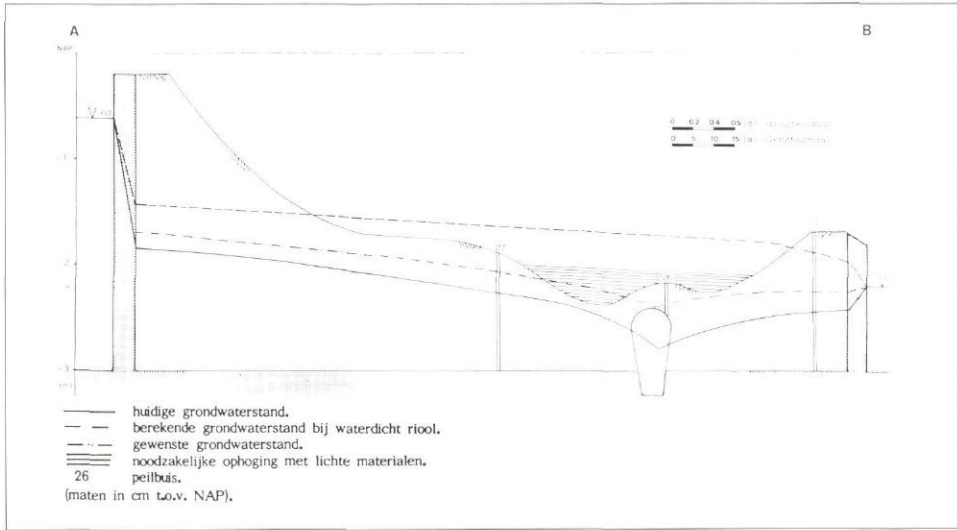
Afb. 5 - Profiel A-B (zie afb. 4).

Op grond van de berekeningen werd vastgesteld dat het volledig dichten van de lekkages in de rioolbuis ernstige wateroverlast tot gevolg zou hebben. Dit wordt geïllustreerd met de schematische doorsnede in afb. 5. Op grond van deze bevindingen zijn aanvullende maatregelen opgesteld in de vorm van:

- een drainage in de riolsleuf (eventueel met regelbaar drainageniveau);
- een drainage met regelbaar drainageniveau in een langs het gebied gelegen laaggelegen straat;
- ophogen van een aantal binnen-terreinen met lichte ophoogmaterialen.
