# ADVIES VOOR HERSTEL VAN DE BESCHADIGDE WATERSTAGNERENDE BODEMLAGEN VAN HET 'ZURE' VEN

AUTEUR: BERTHILDA VAN DEN BERG  
IN OPDRACHT VAN: NATUURMONUMENTEN  
DATUM: 12 JUNI 2015

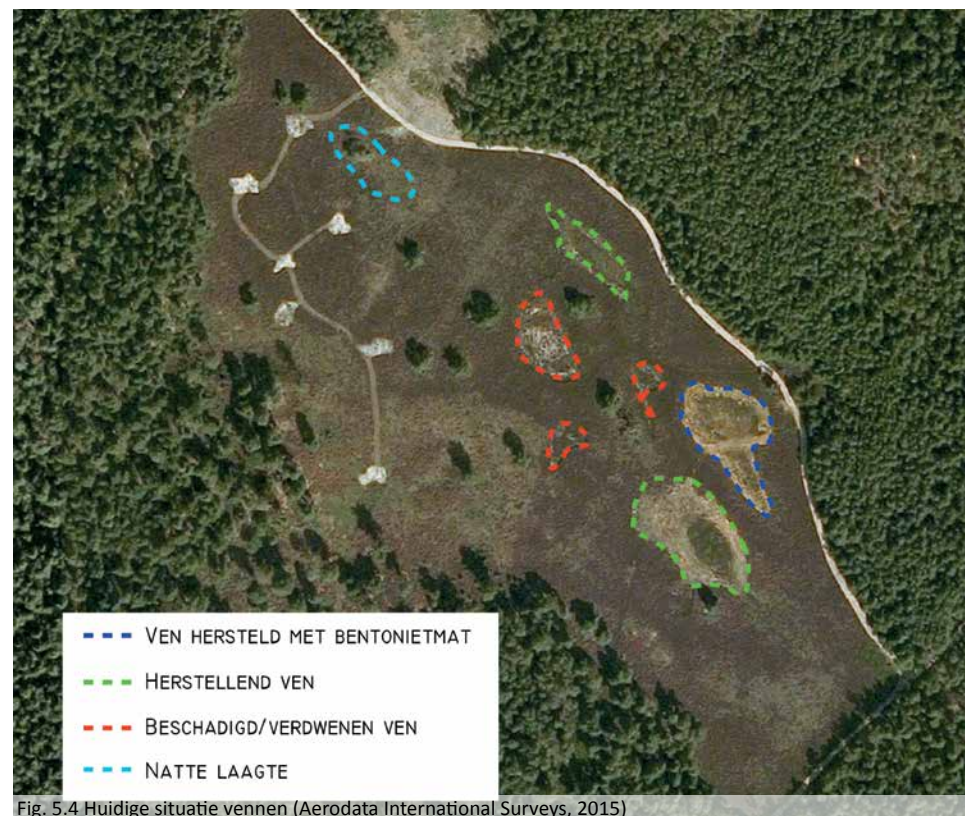
Dit ven is in 2001 hersteld met een bentonietmat, om hiermee het lekke ven te dichten. Het herstel gaf niet het gewenste resultaat. Pitrus, gewoon haarmos en andere algemene soorten van voedselrijk water zijn waargenomen in dit ven. Ook de randen van het ven zijn door wilde zwijnen opgegraven. Wel bevat het ven water, maar in de zomer valt het ven soms droog (Niemeyer, W., z.d.). De kleimineralen in de bentonietmat zorgen ervoor dat het ven geen echt venmilieu meer kent maar meer het karakter heeft gekregen van een poel.

Twee vennen in het vennengebied zijn herstellende. De laatste jaren houden deze vennen steeds vaker en meer water (Niemeyer, W., z.d.). Bij het grondonderzoek is gebleken dat in deze vennen een 'verkitte' B-horizont aanwezig is. Dit betekent dat het water stagneert op deze harde, verkitte laag. De gliedelaag in deze beide vennen is erg klein. Bij het ontgraven van deze vennen in 1995 kan deze gliedelaag dikker zijn geweest. Door het ontgraven van deze laag, zijn deze vennen hoogstwaarschijnlijk minder water gaan houden. Deze gliedelaag heeft zich in de afgelopen jaren hersteld, door aanvoer van organisch materiaal van hogere delen zal deze gliedelaag weer zijn aangevuld. Onder de 'verkitte' B-horizont is een verkitte ijzerlaag waargenomen. Deze ijzerlaag is niet versteend, maar is wel erg verdicht. Ook deze ijzerlaag is keihard en draagt waarschijnlijk in mindere mate bij aan de waterstagnering in deze vennen.

Fig. 5.4 Huidige situatie vennen (Aerodata International Surveys, 2015)

De herstellende vennen moeten tijd krijgen om te herstellen. Ze bevatten weer water, en zullen de komende jaren steeds beter water houden. Ook de flora in deze vennen is al aan het herstellen. Karakteristieke soorten van het 'zure ven' zoals snavelbies, zonnedaauw, veenpluis en verscheidene soorten veenmossen zijn hier weer waargenomen. Dit betekent dat het ven zich goed herstelt. Het beste voor de vennen is om deze met rust te laten, en deze niet herstellen door een ondoorlatende laag aan te brengen.

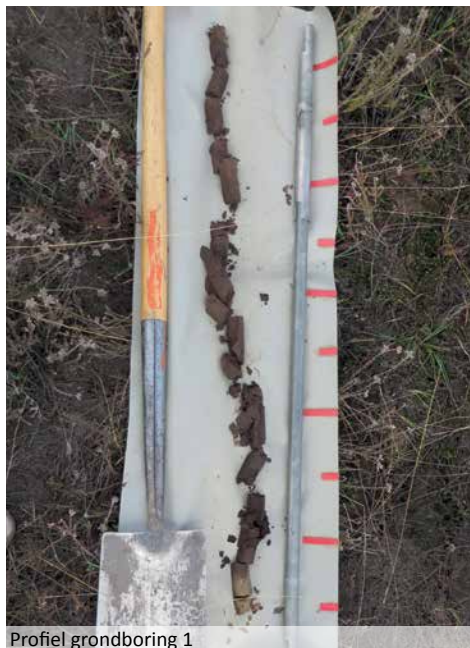
Profiel grondboring 1

De bovenste laag die wij aantroffen bij de boring is een matig humeuze zandlaag. De laag is erg dik (50 cm). De uitspoelingslaag die wij hadden verwacht aan te treffen ontbrak. De toplaag hiervan is humeuzer en voelt smeerbaar aan. Deze humeuze toplaag draagt waarschijnlijk voor een klein deel bij aan de waterstagnering. De laag hieronder (50-53 cm) is donkerbruin en zeer humeus. Van 53-63 cm troffen wij een bruine, humeuze zandlaag aan. Deze laag is zeer nat, doordat het water stagneert op de laag eronder. De laag eronder (63-66 cm) is dun en betreft een donkerbruine, sterk humeuze zandlaag.

De laag is sterk verkit. Deze harde, verkitte laag draagt voor het grootste deel bij aan de waterstagnering in dit ven. Op 66 - 69 cm is ook een zeer verkitte laag waargenomen, maar deze laag is roodbruin, doordat hier (hoogstwaarschijnlijk) ijzer is neergeslagen. Ook deze laag is erg hard. Het betreft echter geen ijzerbank, maar wel een ijzerlaag. Hieronder is de minerale ondergrond waargenomen. Deze laag is geel en betreft fijn, verkit zand. Verder het profiel in zal het verkitte zand overgaan in een lossere structuur.

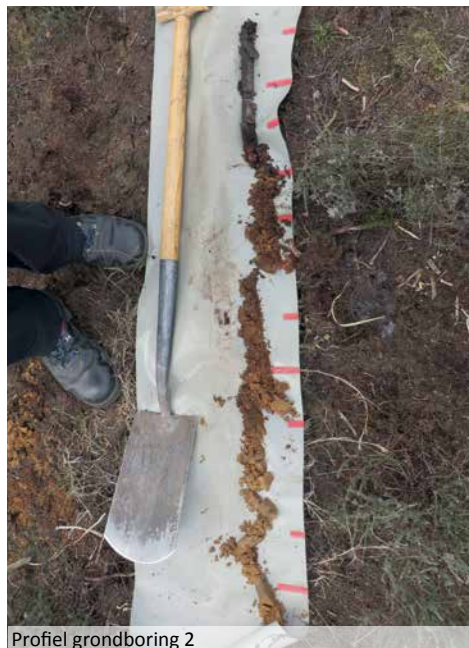
Profiel grondboring 2

De bovenste 2 cm van het profiel is donkerbruin en zeer humeus. Het is een

schoensmeerachtige laag. Hieronder van 2-20 cm is een grijze humeusarme zandlaag te zien. Dit is een duidelijke uitspoelingslaag. Onder deze uitspoelingslaag bevindt zich een donkerbruine, sterk humeuze, verkitte zandlaag van 3 cm dik. Onder deze verkitte laag is een roodbruine, fijn verkitte laag te vinden op 23-26 cm. Deze laag gaat over in een bruingele, matig humeuze, fijne zandlaag (26-70 cm). Onder deze laag bevindt zich de minerale ondergrond, een gele, humeusarme zandlaag. In dit profiel is de haarpodzol duidelijker aanwezig dan bij de vorige grondboring. De grijze uitspoelingslaag is goed te zien, en ook de kazige B-horizont is duidelijk zichtbaar.

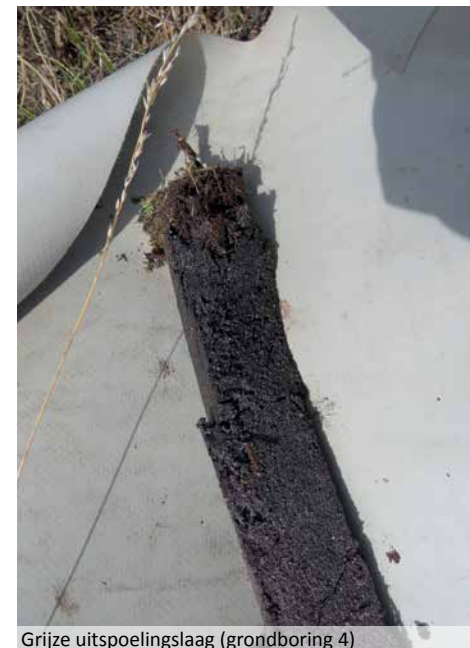
Grijze uitspoelingslaag (grondboring 4)

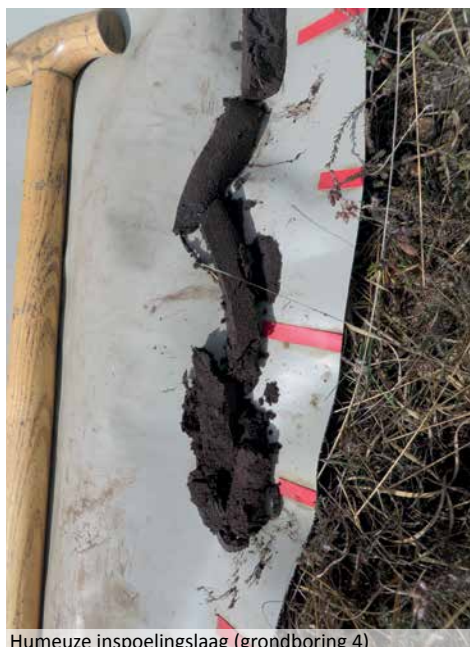
Humeuze inspoelingslaag (grondboring 4)

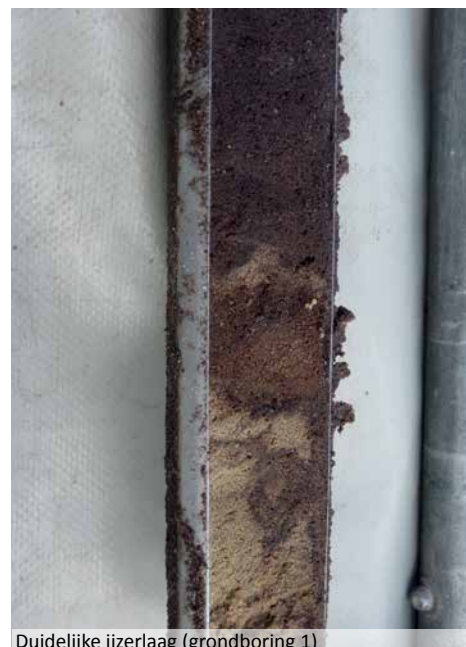
Duidelijke ijzerlaag (grondboring 1)
