## Kwelprobleem bestaande HDD-boring USHN van 1997

Ik wil de mening over de oplossing van een kwelprobleem van een "oude" HDD-boring van ca. 1997.

**KWELPROBLEEM GESTUURDE BORING AAN DE WESTDIJK TE BEEMSTER**

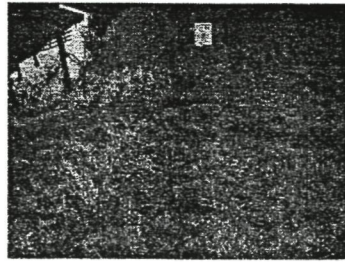
Een gestuurde boring onder de Beemsterringvaart veroorzaakt kwel. De kwel heeft plaatsgevonden aan weerszijden van de ringvaart. Vermoedelijk door een te ondiepe aanleg van de gestuurde boring in combinatie met een baggersleuf voor een gasleiding. En het niet aanbrengen van kwelvoorzieningen.

Foto's van maart 2002 Westdijk Beemster (kwel door HDD)
