# Veiligheidsrapportage primaire waterkeringen

2015

Auteur(s) : Bronsveld, Jaap

Datum : 10-02-2015

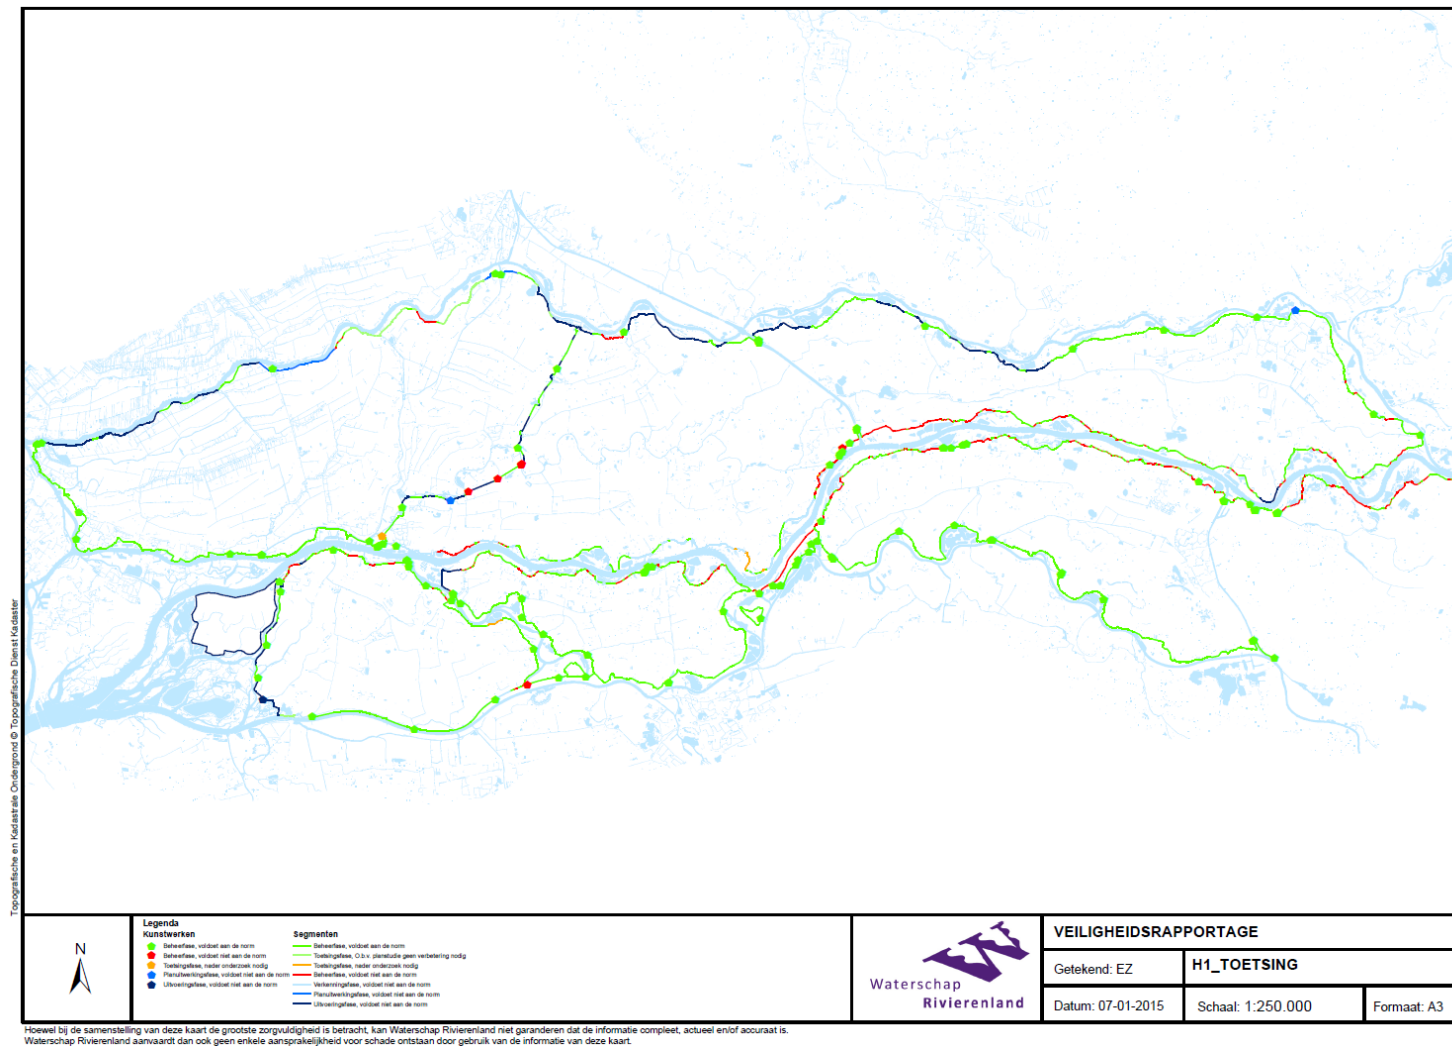
## Bijlage A1 Toetsing: 2014

In [bijlage A1](#) staan de samengevoegde resultaten van de verschillende toetssporen.

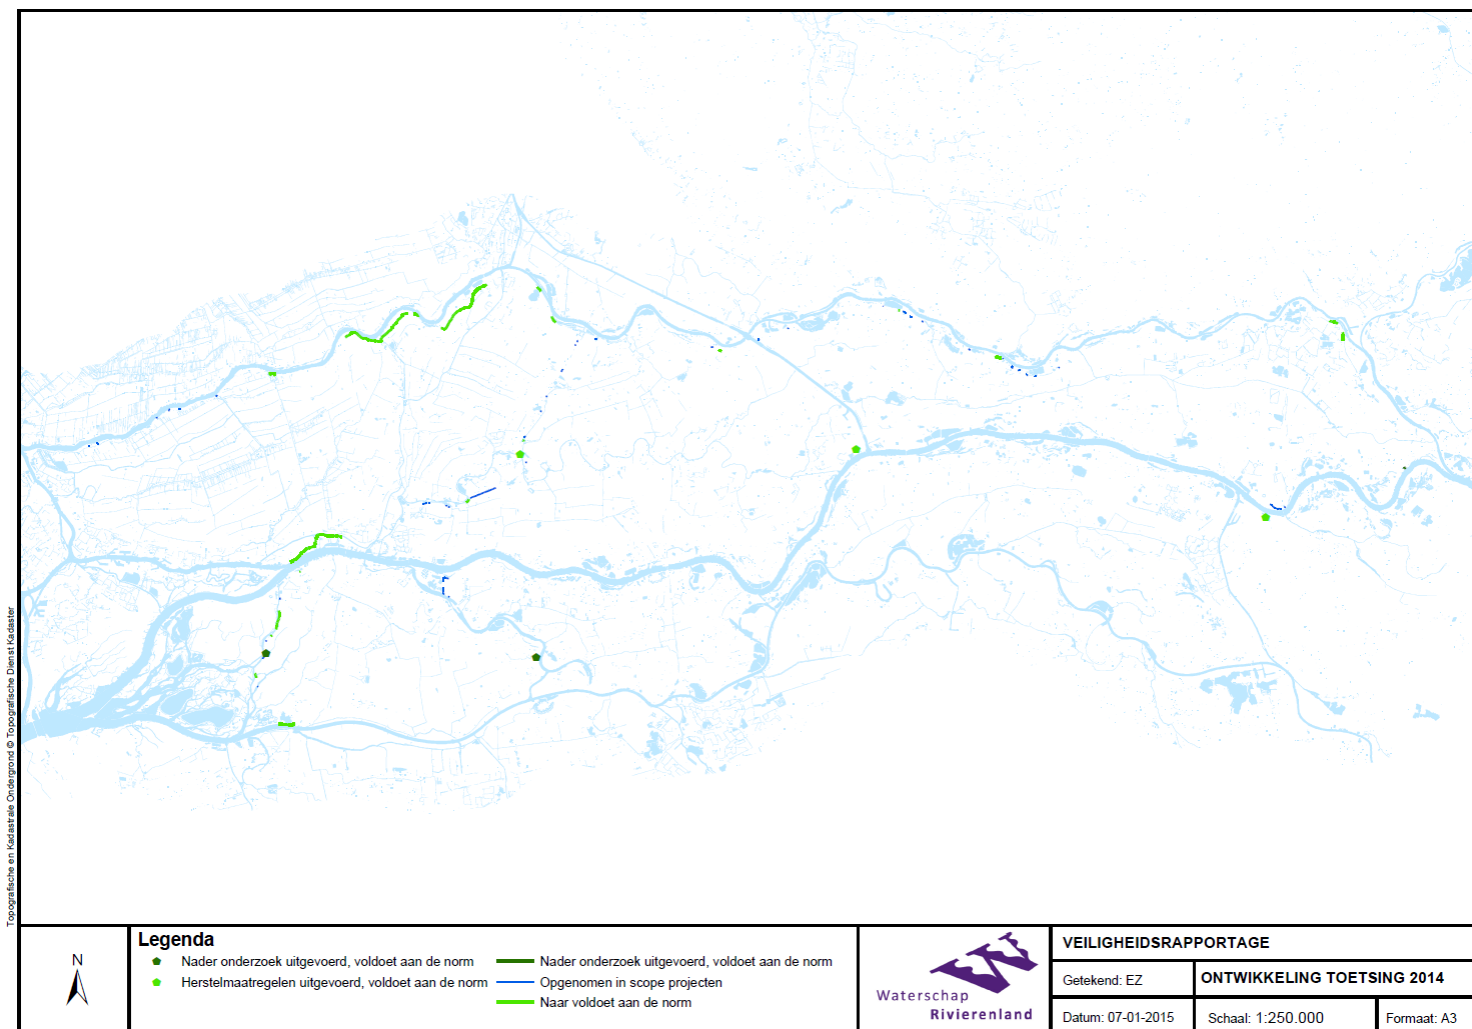
## Bijlage A2 Toetsing: verschil 2013 – 2014

In [bijlage A2](#) staan de verschillen t.o.v. de rapportage uit 2013 weergegeven.

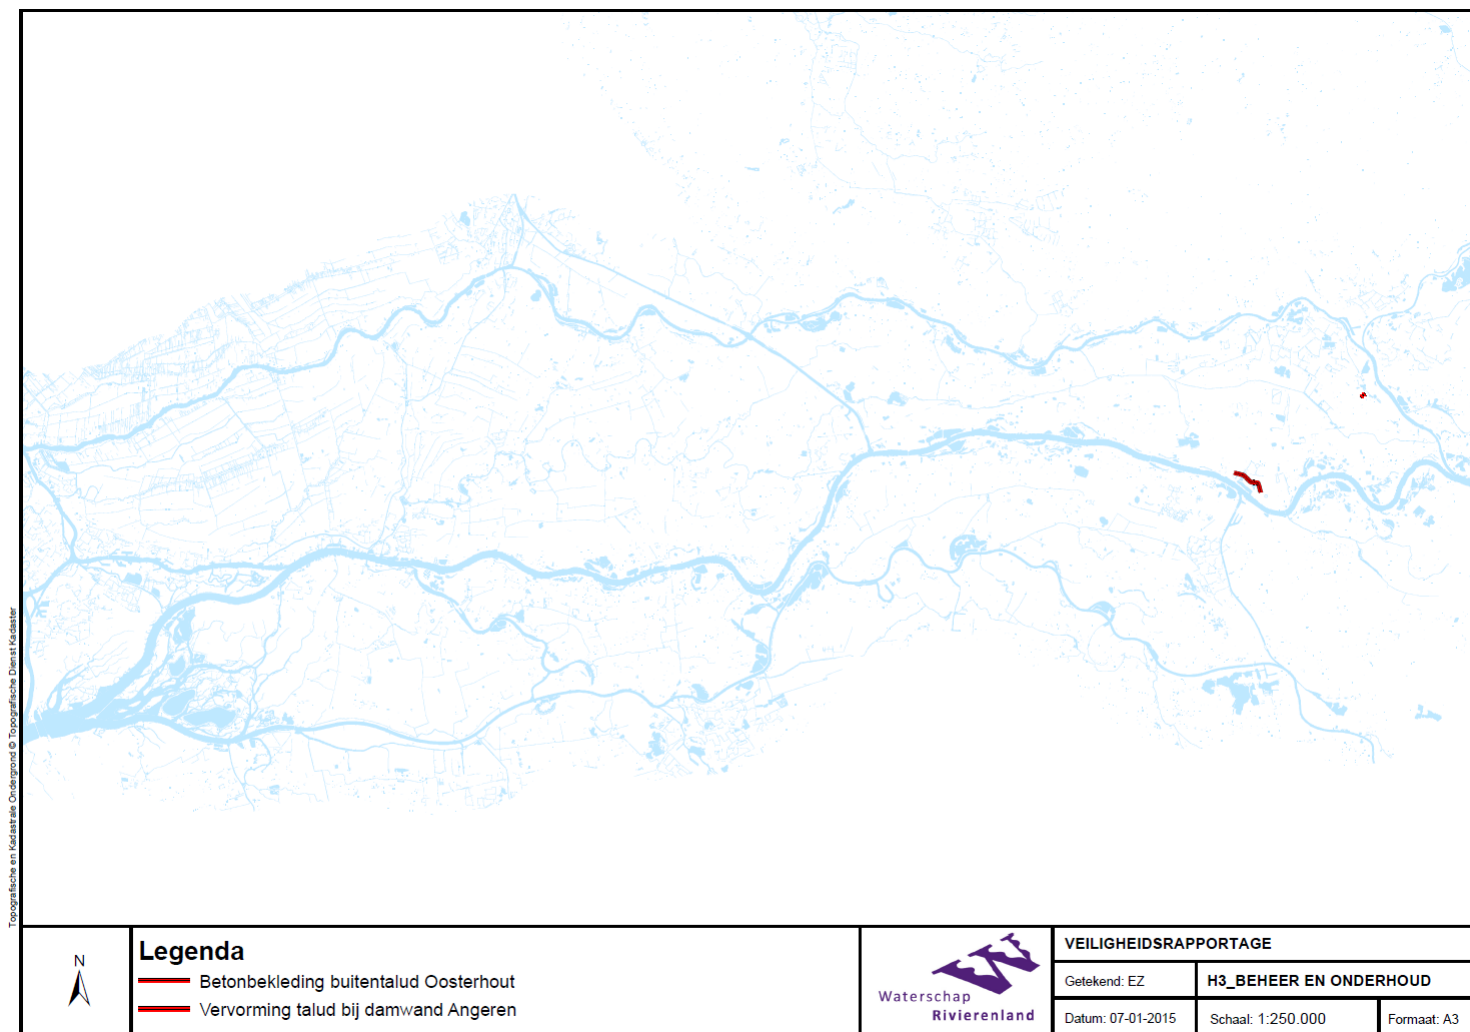
## Bijlage C Beheer en Onderhoud

| | Rayon 53100 (WVZ) | Rayon 53200 (TOV) | Rayon 53400 (WIC) | Rayon 53500 (JVS) | Rayon 53600 (AK) | Rayon 53700 (ADDB) |
|---|---|---|---|---|---|---|
| <b>Schades die de veiligheid aantasten</b> | Verzakte muur Waalkade. Is lopend onderzoek, voor deze winter beoordeeld als 'veilig'. | Geen | <ul style="list-style-type: none"> <li>• DR079 damwand Angeren: vervorming dijk naast damwand; monitorings-plan loopt nog steeds,</li> <li>• DD176-200 betonbeking Oosterhout: slechte kwaliteit; herstel 2015</li> </ul> | Geen | Geen | Geen |
| <b>Herstelmaatregelen na vorig jaar</b> | Flexkering Nijmegen NY000-003: lijst met gebreken is hersteld. | Afschuiving steil talud in Aalst WW055. Hersteld.<br><ul style="list-style-type: none"> <li>• Handhavingszaak: worteldoek: WSRL in gelijk gesteld, doek verwijderd.</li> <li>• Boring leiding, provincie heeft zaak hersteld.</li> </ul> | Schades zijn hersteld.<br>Nog lopend:<br>Angeren i.v.m. monitoring en Oosterhout i.v.m. andere prioriteiten. | Diefdijk afschuiving is hersteld. | n.v.t. | n.v.t. |
