Ervaringen met het Ventilation Jet systeem bij Dekker Chrysanten

Als onderdeel van het monitoringsproject

B.H.E. Vanthoor en I. Tsafaras

Rapport WPR-743

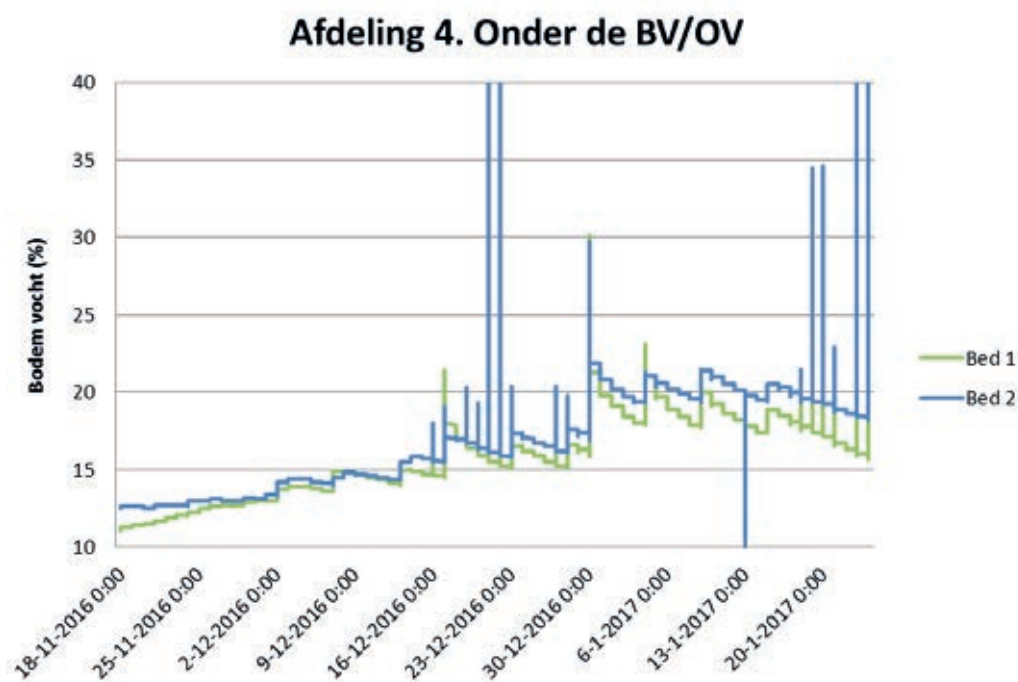
In de periode november 2016 tot en met januari 2017 is er vroegbloei geconstateerd en zijn er droge plekken op de bodem waargenomen door de teler. Door droge plekken kan het gewas minder verdampen waardoor er vroegbloei op zou kunnen treden. Met bodemvochtsensoren is vervolgens het bodemvocht gemeten. In Figuur 3 is te zien dat in november de bodem nog veel droger was dan eind januari. Gebaseerd op deze metingen is er meer geïrrigeerd om zo de bodem voldoende vochtig te krijgen (zie de sprongen in Figuur 3). Na een grondige analyse kwam de teler erachter dat op het moment dat er beregend werd, de VJ aanstonden (de VJ gingen aan op RV) en dat deze vervolgens het irrigatiewater wegslingerde waardoor er op bepaalde plekken veel minder geïrrigeerd werd dan op andere plekken. Dit had tot gevolg dat er droge plekken optraden. De teler heeft vervolgens zijn klimaatsturing aangepast zodat de VJ nooit aan mogen als er geïrrigeerd wordt. Tevens zit er een verschil van 8 dagen tussen het planten van het eerste vak en het laatste vak in de VJ afdeling. De teler denkt ook dat teveel luchtbeweging in de eerste dagen van de KD uitdroging van het kleine gewas en/of de grond kan veroorzaken. Daarom is besloten om de VJ later in de KD in te zetten als ook de kleinste planten in VJ afdeling voldoende groot zijn. Ook is Dekker Chrysanten in heel het bedrijf meer gaan irrigeren waardoor er ook geen last meer is van droge plekken.

Figuur 3 Het gemeten bodemvocht onder de VJ van 18 november 2016 tot eind januari 2017.
