DIS-nota 85/0208

Lekkage Ø 315 mm PVC drinkwaterleiding langs  
Westzeedijk ter hoogte van de Westersingel te Rotterdam

Gemeente Drinkwaterleiding  
Rotterdam  
S & O januari 1985  
ing. J. Kreber

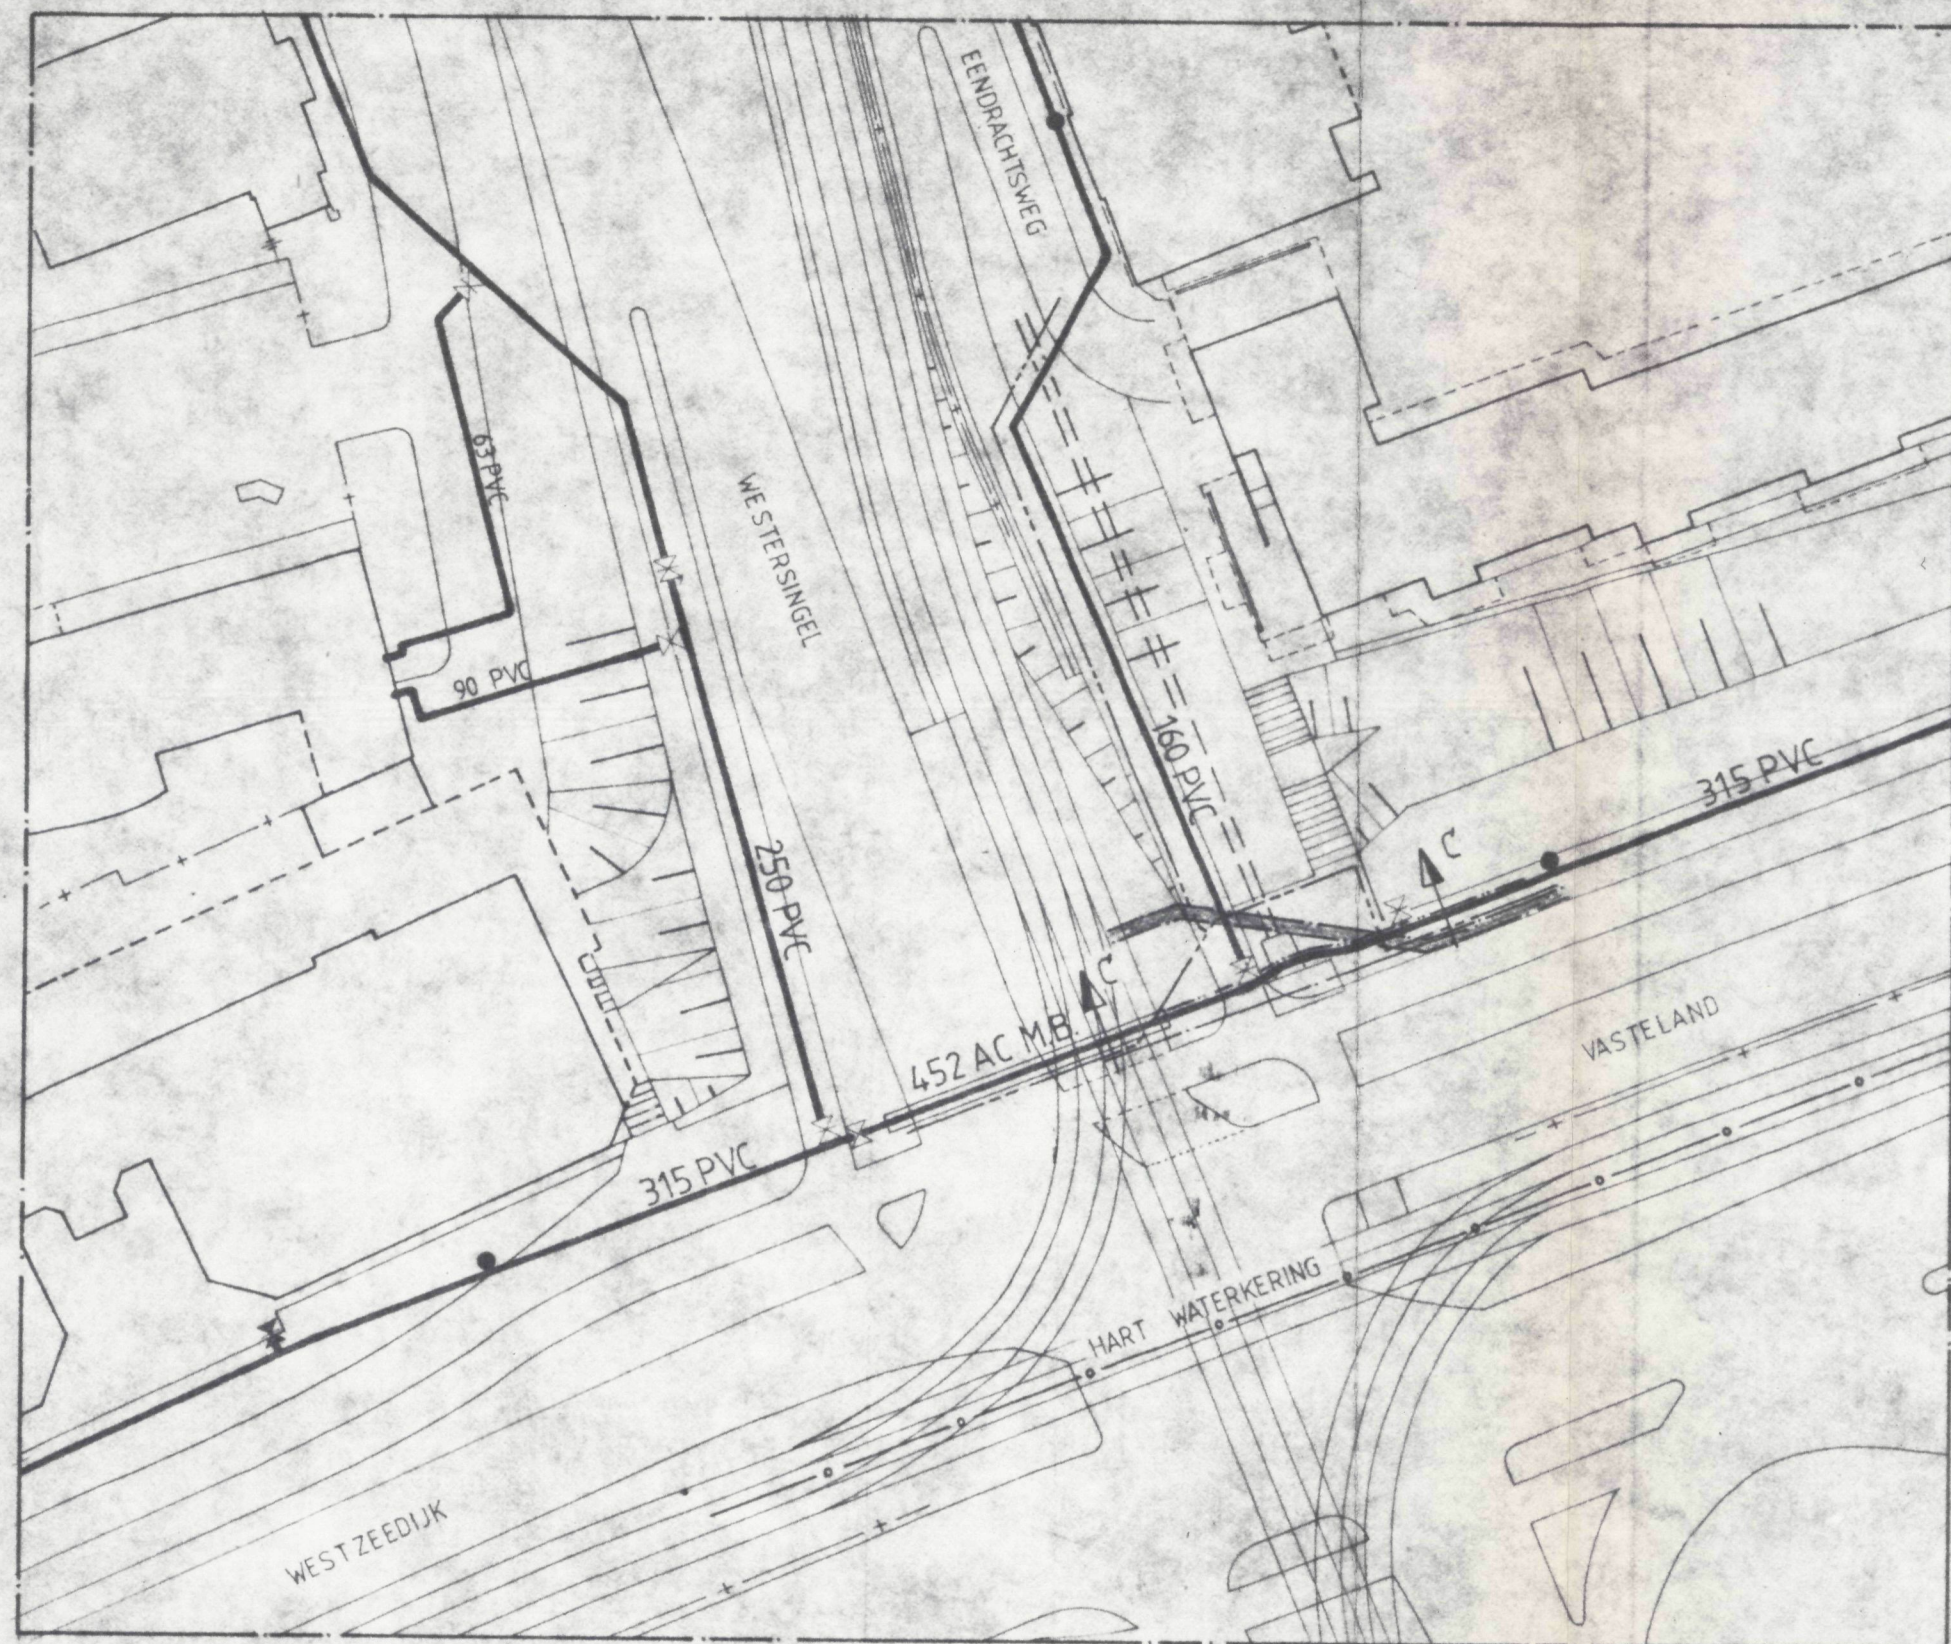
Situatie voor lekkage

De Ø 315 mm PVC-leiding langs de Westzeedijk kruist een verbindingstuk (put) van 2 x Ø 150 mm stadsverwarmingsleidingen.

In het beschouwde geval bleek uit de door GW verstrekte gegevens dat de (PVC) leiding zonder bochten op voldoende afstand van de stads-verwarmingsbuizen zou kunnen worden gelegd. Echter tijdens de aanleg van de Ø 315 mm PVC-leiding bleek dat de put van de stadsverwarming in het tracé van de DWL-leiding zat, zodat een viertal bochten noodzakelijk waren. Waarschijnlijk door tijdgebrek heeft men gekozen voor de in aanzicht C-C gekozen konstruktie. De juiste reden is niet meer te achterhalen. Zonder meer kan echter worden gesteld dat, zoveel verbindingsstukken in combinatie met een T-aansluiting ook in die tijd niet geheel volgens de instructies was.

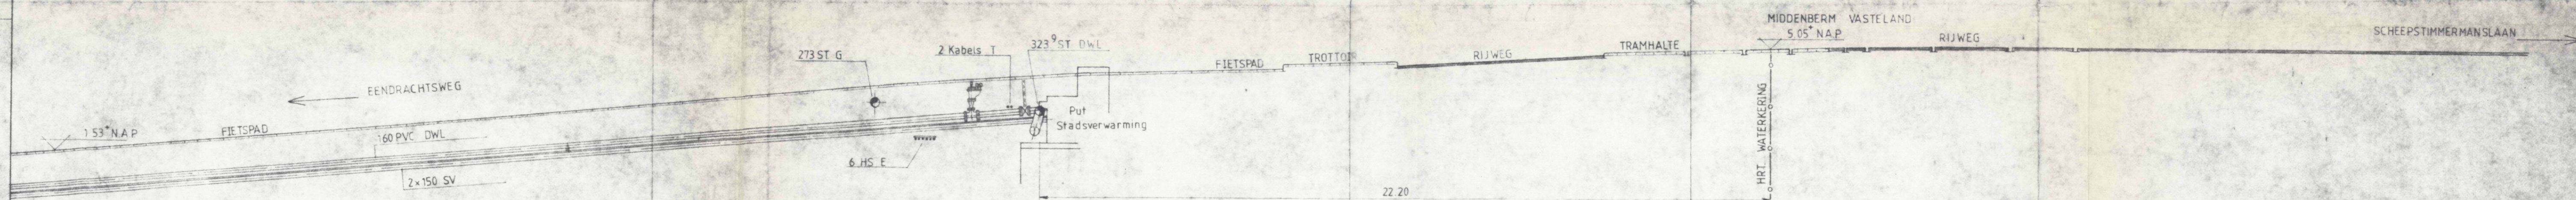
AANZICHT A-A

Op ongeveer 3,5 m uit deze kruising takt van de Ø 315 mm PVC-leiding een Ø 160 mm leiding af. Zoals op aanzicht A-A is te zien is de beschikbare ruimte om een technisch verantwoorde aansluiting te maken uiterst krap. Het in PVC uitvoeren van de kruising met de stadsverwarmingsbuizen is om de volgende redenen niet acceptabel:

- Een PVC-leiding gedeeltelijk over een star punt voeren geeft reeds bij een gering zettingsverschil een "sprongzetting" langs de as van de PVC-leiding. Daarnaast neemt tevens de beddings"konstante" van de grond boven de stadsverwarmingsput sprongsgewijs toe (verhoogde oplegreactie over relatief korte "zadelbreedte").
- De tangentiële spanning neemt behalve ten gevolge van de ongunstige grondreactie tevens extreem toe t.g.v. het plaatselijk ontbreken van de horizontale steundruk (grondbreuk).
- De toelaatbare spanning in PVC neemt af als gevolg van de hogere omgevingstemperatuur (stadsverwarming). Hierdoor worden bovengenoemde ongunstige effecten nog vergroot.

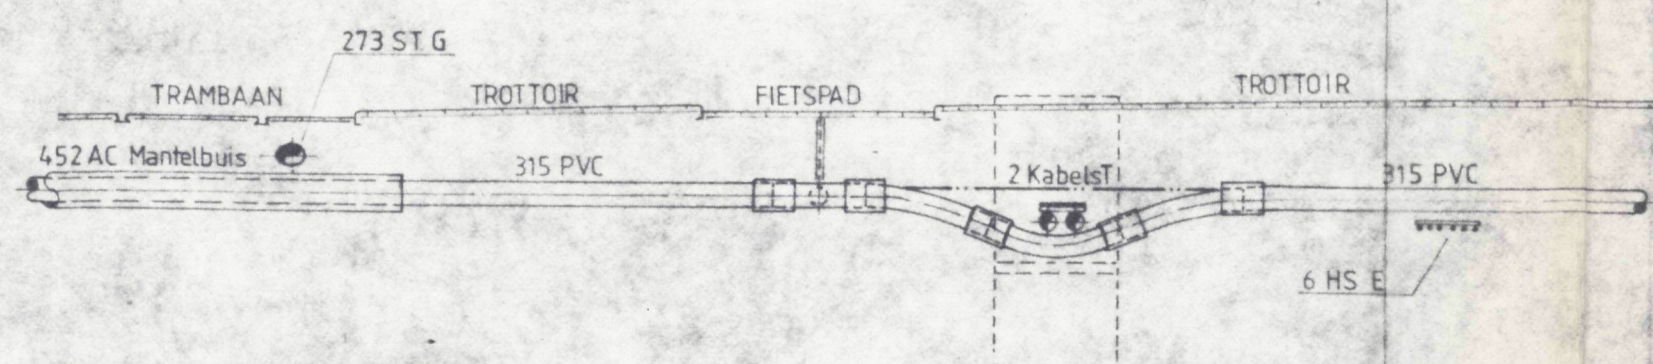
AANZICHT C-C

1. De basisgegevens waarop de leidingkonstruktie was gebaseerd bleken tijdens de uitvoering niet geheel juist te zijn.
2. Ter plekke werd een konstruktie bedacht welke staat aangegeven op tekening C-84.781, aanzicht C-C.
3. Drukschommelingen veroorzaakt door besturingsproblemen bij de hogedrukpompen op het produktiebedrijf Kralingen veroorzaakte verplaatsingen van de buis en gaven plaatselijke spanningsverhogingen in de buiswand.
