# Onderzoek slib en waterkwaliteit Beeldven

Waterschap de Dommel

1 juli 2010

Definitief rapport

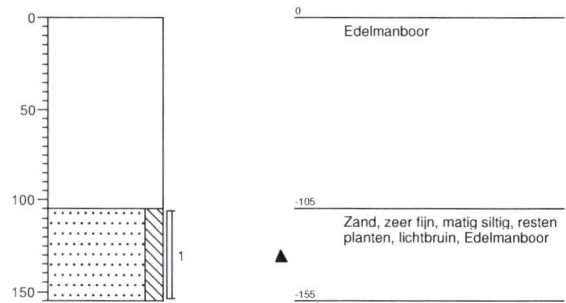
### Boring: 02

Vanwege de beperkte grootte van het ven is ervoor gekozen slechts twee monsters te analyseren. Er is gekozen voor de monsters B02 en B10. Deze monsters zijn zo gekozen dat één van de monsters zich in het ondiepere deel bevond, en het andere deel in de diepere delen van het water. Er is niet gekozen voor een slibmonster, omdat het slib niet representatief wordt geacht voor nalevering vanuit de bodem.

Uit de analyses blijkt dat de bodem in het ven zeer arm is aan stikstof, fosfaat, calcium en ijzer. De bodem is voedselarm en zwak gebufferd. Het risico op nalevering van nutriënten naar het oppervlaktewater is dan ook zeer gering, wat ook blijkt uit de huidige waterkwaliteit. De sliblaag zal iets voedselrijker zijn, maar gezien de geringe dikte van de sliblaag zal ook de bijdrage van de sliblaag aan eutrofiëring gering zijn.
