KWALITEITSONDERZOEK NAAR DE TOEPASSING VAN GEINJEKTEERDE KUNSTMATIGE  
KLEI IN HOLLE RUIMTEN ONDER LEIDINGEN IN DIJKEN

RUWWATERTRANSPORTLEIDING BIESBOSCH BERENPLAAT

Periode van aanleg der dijkkruisingen 1972  
Periode van injectie van holle ruimten 1979  
Meest recente onderzoeksdatum 3 mei 1983

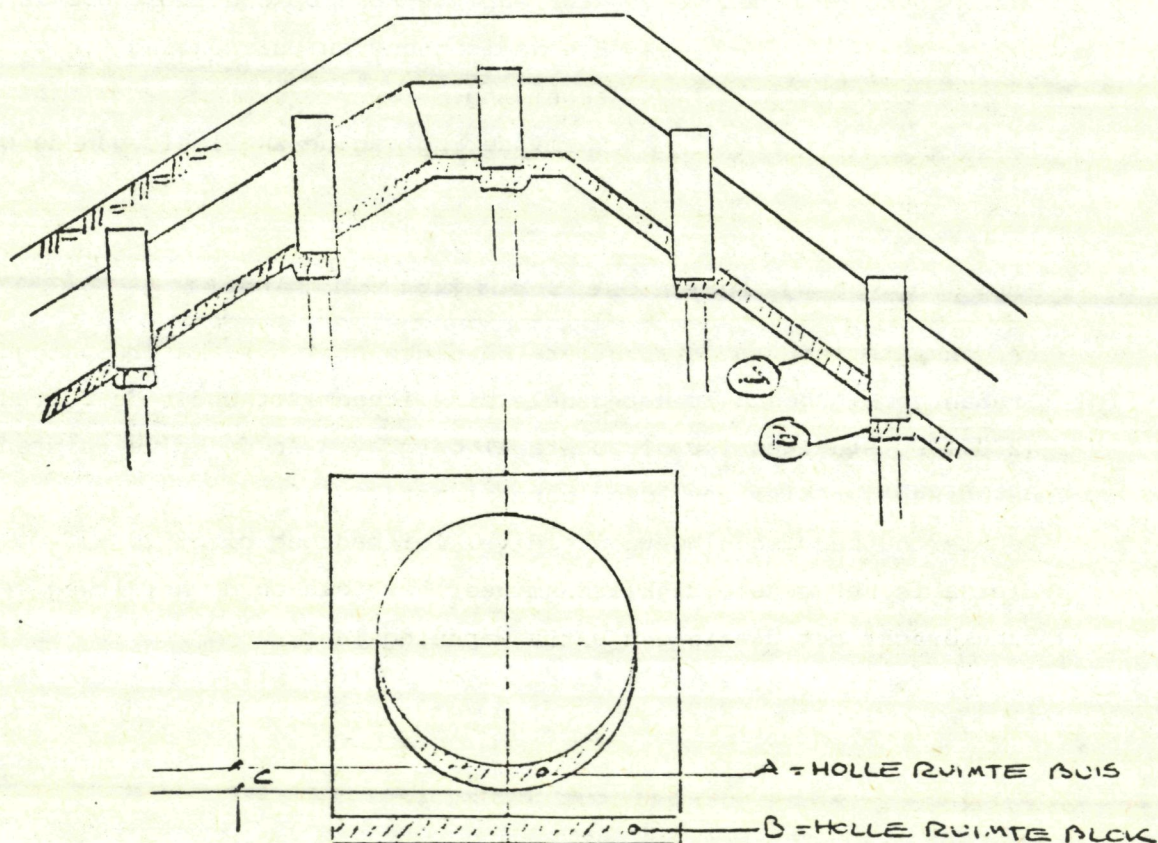
Werktmethode vullen van holle ruimten m.b.t. de Polderse Kade te Dordrecht

Als gevolg van de wetenschap opgedaan bij het project Wioldrechtse Zeedijk is de vorm van de holle ruimte nagenoeg bekend, de maat C uit de schets blijft altijd in eerste instantie onbekend en afhankelijk van de mate van zetting van de ondergrond. Het eerste doel zal altijd zijn, het bepalen van de waarschijnlijke grootte van de holle ruimte.

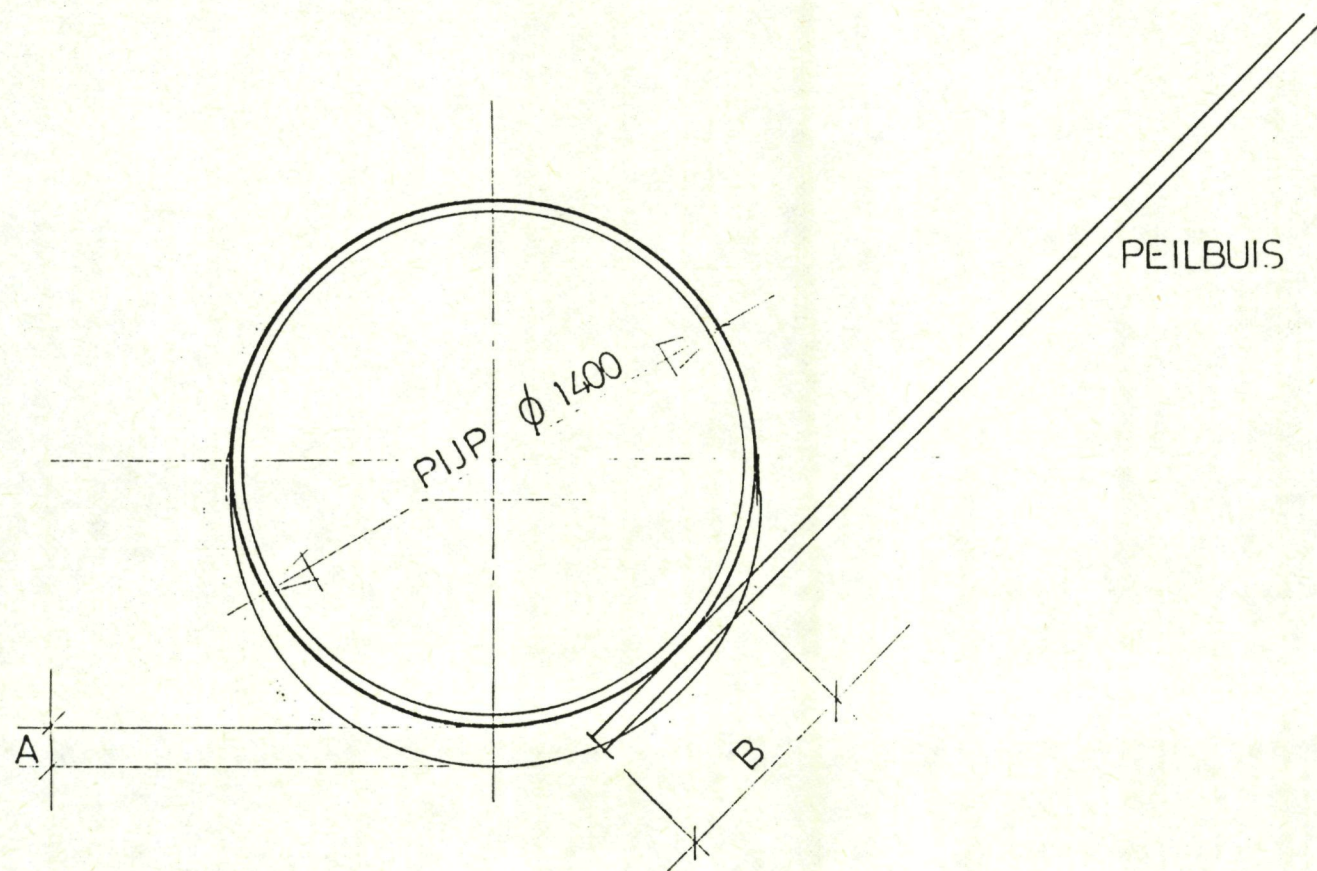
WIJZE WAAROP INDRUK GEGEVEN KAN WORDEN  
VAN DE GROOTTE V. D. HOLLE RUIMTE ONDER BUIZEN

VOORBEELD : BIJ PIJP  $\phi 1400$  EN ZETTING(A) VAN 10 CM  
BEHOORT EEN LENGTE PEILBUIS(B) IN HOLTE VAN  $\pm 50$  CM

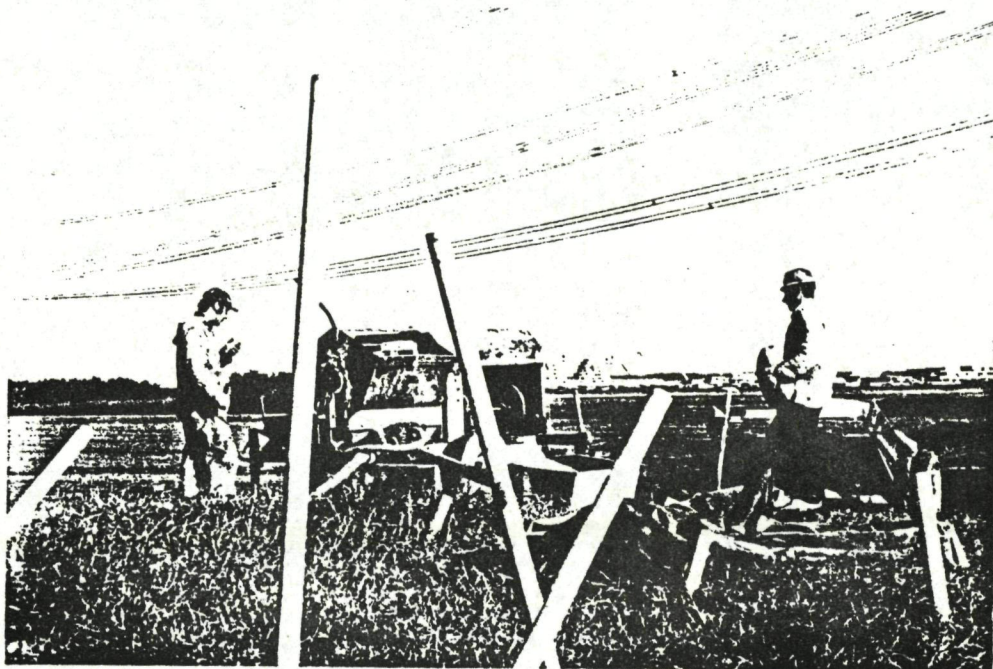
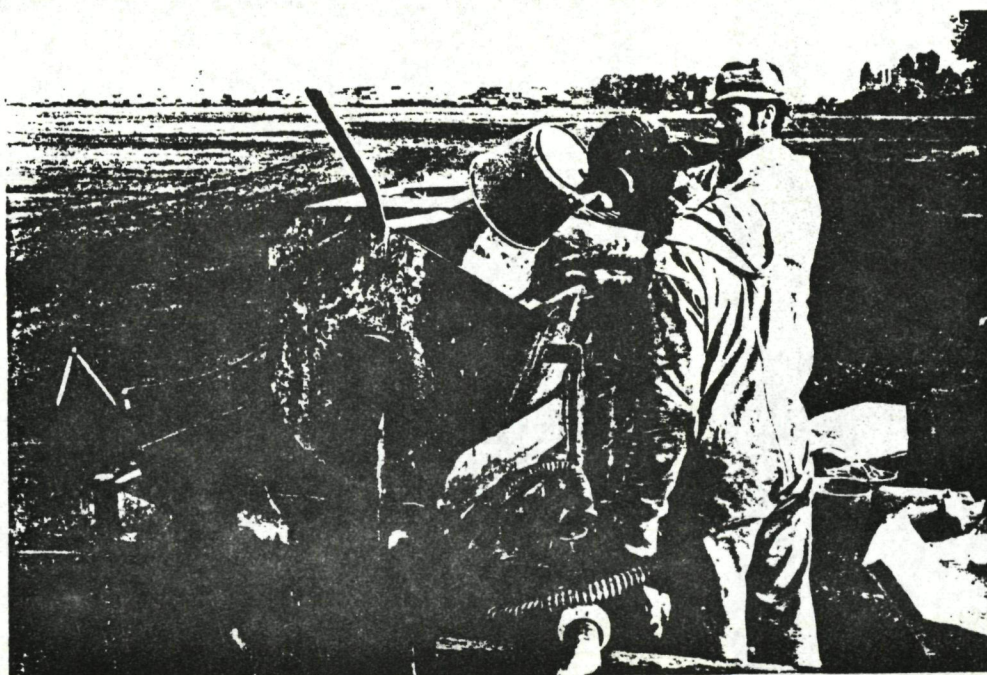
Foto's 1 en 2.

Een proefgat naast de buis en een met de schop gegraven onderhaling om de samenhang van het toegepaste materiaal te controleren.

- ✱ Het materiaal heeft zijn samenhang behouden.
- ✱ Door het aan de buitenlucht blootstellen van het materiaal, ontstaat vrijwel onmiddellijk uitdroging en krimp, zoals te zien aan de naad tussen geïnjecteerd materiaal en buiswand.

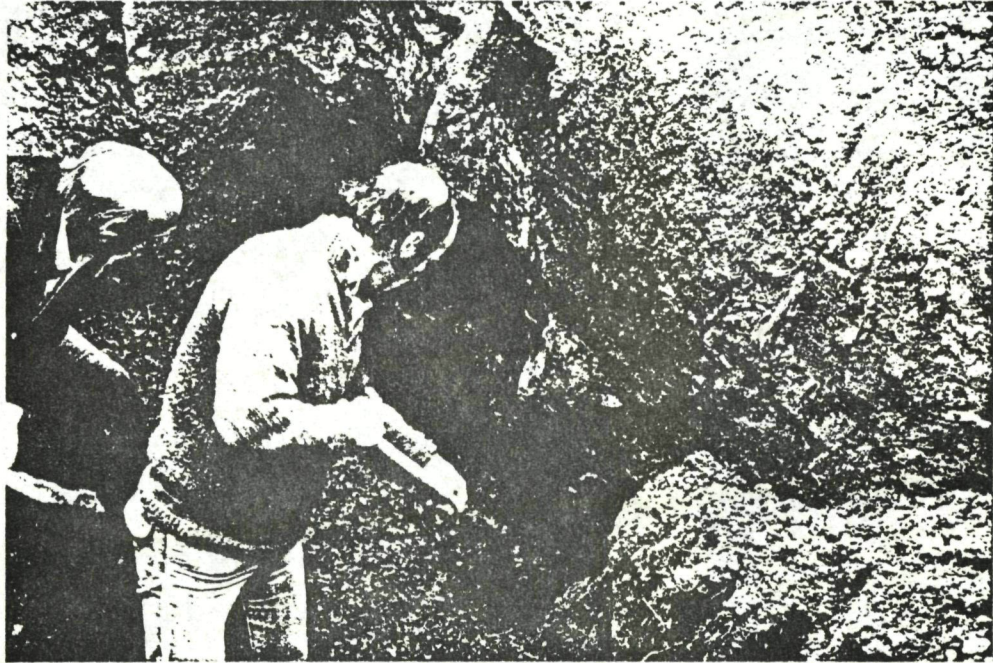
Foto 3.

Detail van de onderhaling en de tijdens het openliggen van het  
proefgat ontstane naad tussen geïnjecteerd materiaal en buiswand.

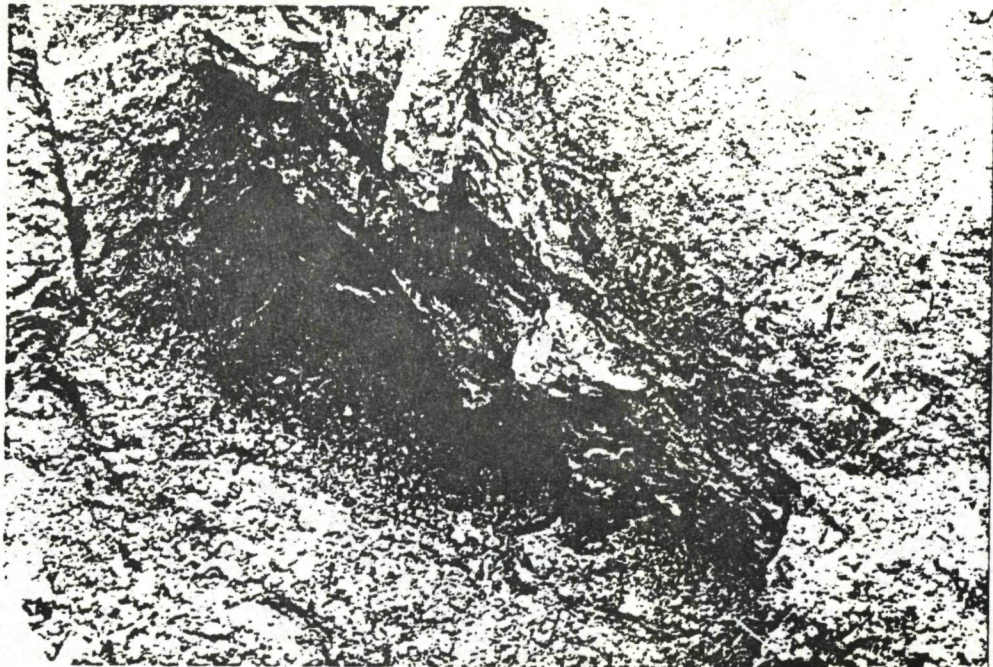
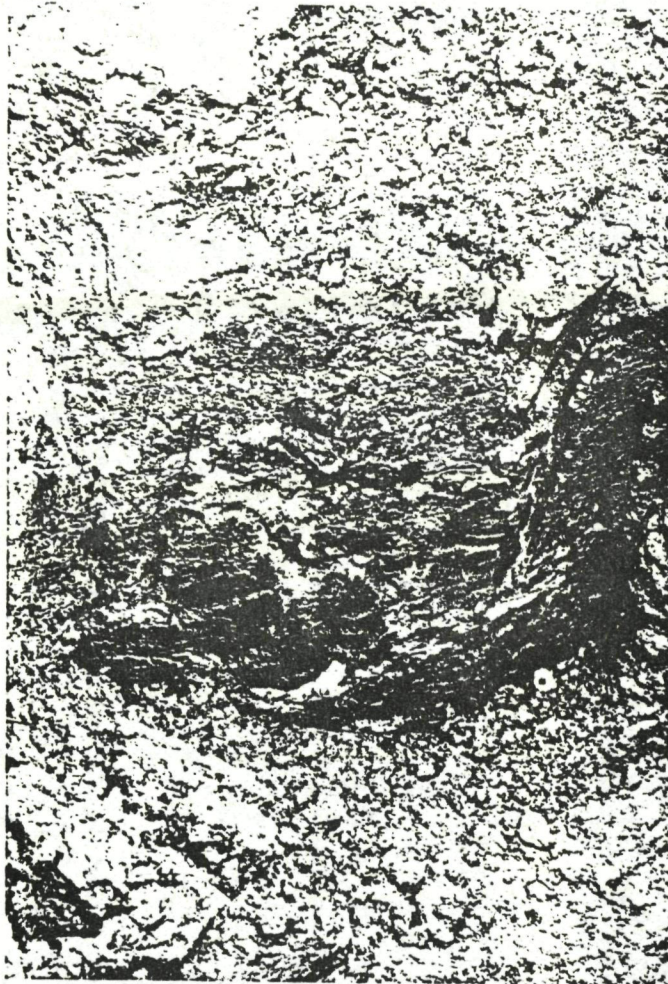
Foto's 4 en 5.

- \* Een zeer dunne laag geïnjecteerd materiaal is nog zichtbaar
- \* Grotere holle ruimten zijn geheel gevuld.
- \* Geen krimp is opgetreden in de periode 1979 - 1983
- \* De taaiheid van het materiaal is eveneens ongewijzigd.
- \* Van hechting aan de asfaltbekleding is geen sprake.
