NIEUWE TOPLAAG OP OUDE BETONVERHARDINGEN

Ing. J. A. Gels (IMAG)

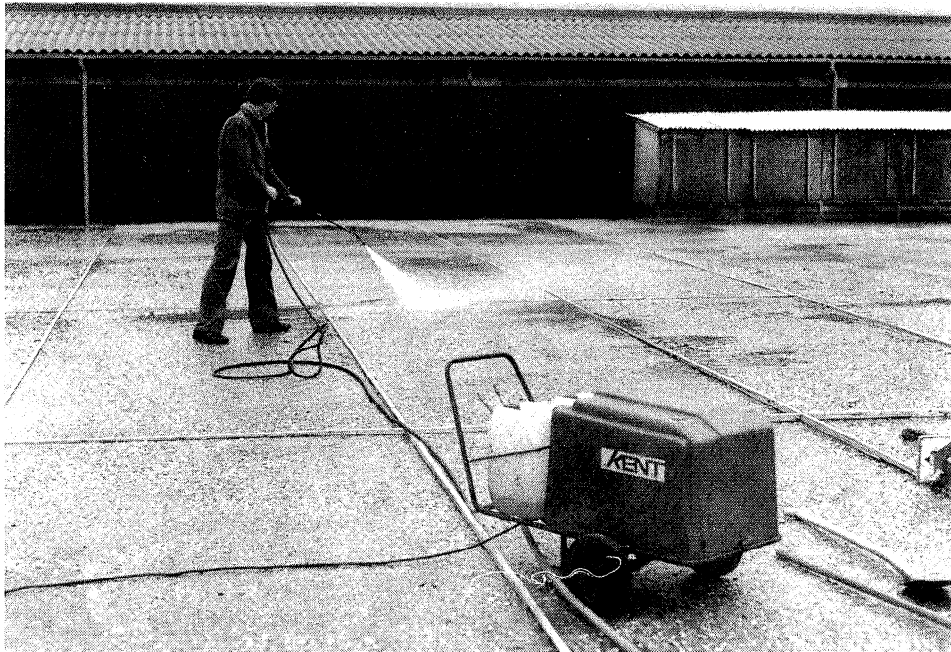
Het reinigen van de oude verharding met behulp van een hogedrukspuit.
Cleaning of the old pavement with a high pressure cleaner.

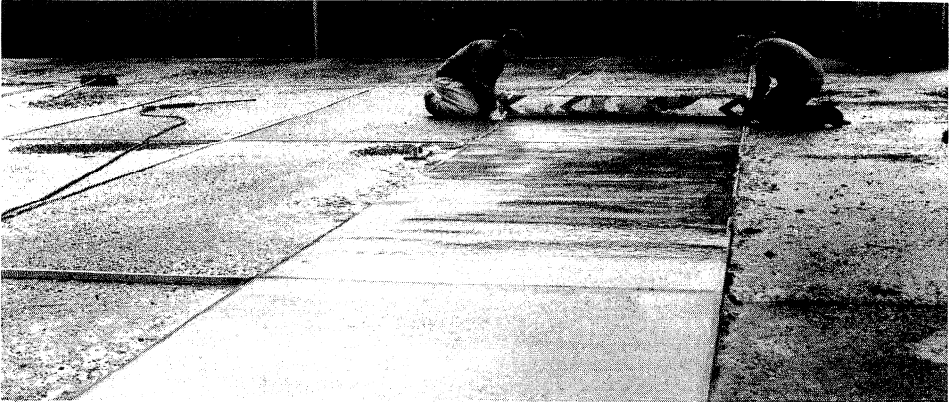
Het aanbrengen van de toplaag specie; links en rechts de nog onbehandelde oude verharding met een ruw oppervlak.

Fixing mortar for the toplayer; left and right old untreated pavement with a coarse surface.
