Tien jaar ervaring met renoveren betonnen kuilplaten

Albert Pieters

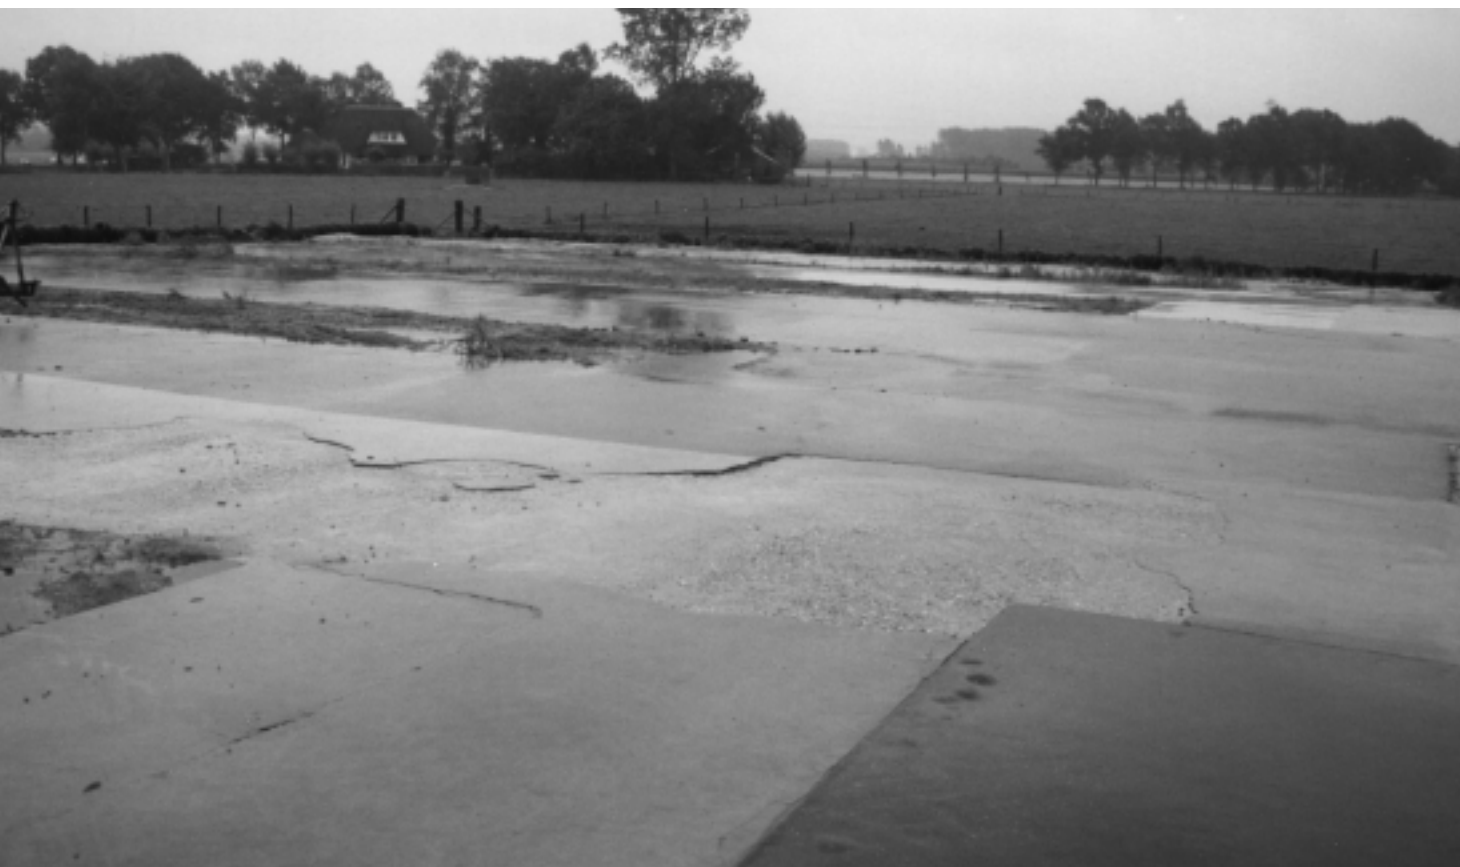
Overzicht van de verschillende (proef)-kuilplaten.

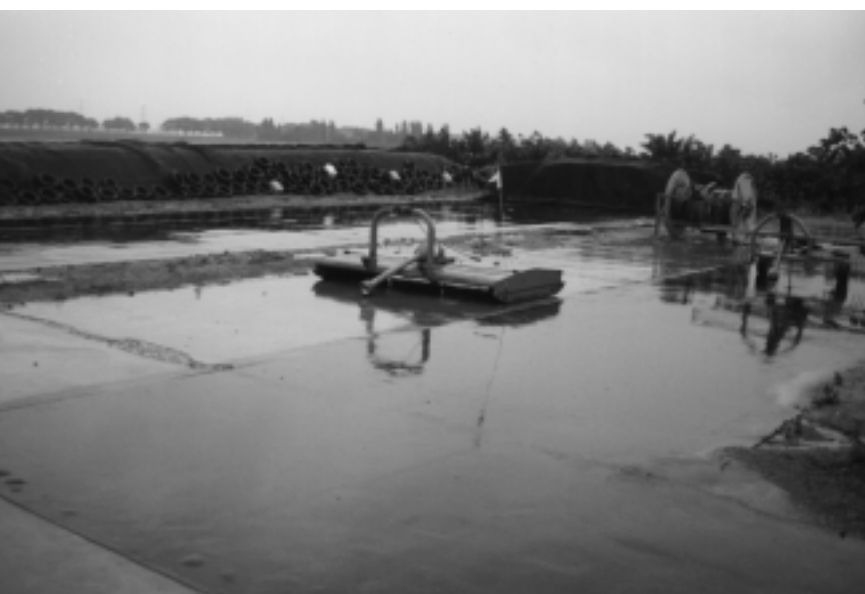
De gietasfaltlaag ziet er na tien jaar nog uitstekend uit, met alleen enkele beschadigingen door de kuilvoersnijder. Gietasfalt is gevoelig voor hoge buitentemperaturen. Gestalde werk-

Dit materiaal heeft zich de eerste jaren uitstekend gehouden maar na 10 jaar ziet het er echter zeer slecht uit. Grote delen kunnen er afgeschraapt worden, waardoor de plaat steeds moeilijker bruikbaar wordt. De resten mortel worden met het voer naar de stal gebracht.

De rubber matten zijn in 1992 neergelegd. Ze hebben een breedte van 2 tot 2,5 meter. Twee matten zijn in de lengte aan elkaar gelijmd. De derde ligt er los tegenaan. De matten voldoen uitstekend en vertonen geen enkele slijtage. De losliggende mat kan verschuiven maar deze wordt vlak voor het inkuilen met een shovel weer op z'n plaats geduwd.

Op de voorgrond gietasfalt, daarnaast 2-componenten gietmortel en op de achtergrond rubber mat.

tuigen kunnen dan in het gietasfalt wegzakken. Deze gaten zijn met een brander snel weg te werken.
