Extreme regenval... en plasvorming

TEKST: COEN RITSEMA, KLAAS OOSTINDIE, JAN WESSELING EN LOUIS DEKKER – FOTO'S: MARIEKE GEERTS HELLER

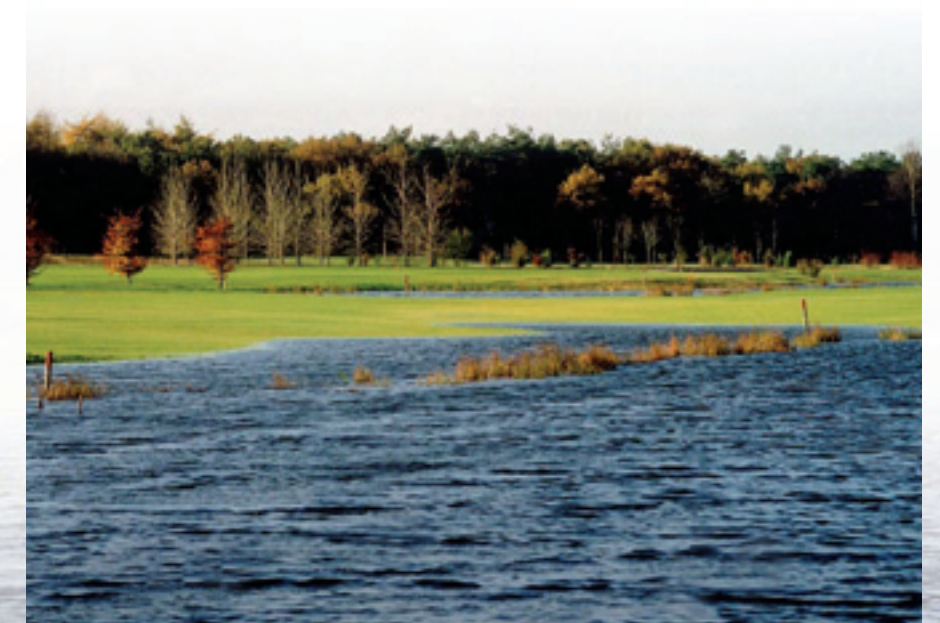
Extreme regenval kan leiden tot plassen op de fairway waardoor er extra kosten gemaakt moeten worden. Bij de aanleg een computermodel raadplegen kan dit wellicht voorkomen.
