# Afbraak folie door te hoge pH en overdosering spoorelementen

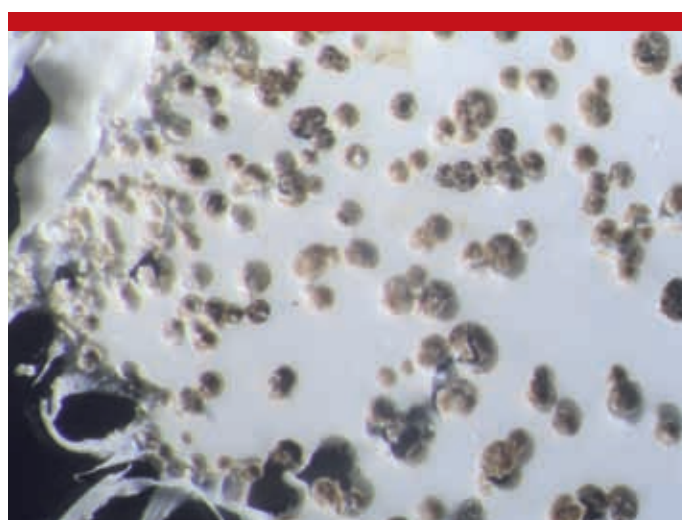
Microanalyses van de verteerde plekken toonden steeds een hoge concentratie van mangaan en ijzer aan op het PE-oppervlak. Eén tot enkele millimeters verder, waar de folie niet verteerd was,

Microanalyses van de verteerde plekken toonden steeds een hoge concentratie van mangaan en ijzer aan op het PE-oppervlak.

waren de genoemde spoorelementen bijna niet waarneembaar. Na literatuurstudie en intensief onderzoek is inmiddels bekend dat mangaan en ijzer in contact met PE-folie tot de vorming van peroxidicalen kunnen leiden. Door deze radicalen begint vervolgens de ketenafbraak van het polyetheen (PE).

Oerlemans Plastics, die vanaf het begin veel deskundigen uit de tuinbouw bij het onderzoek heeft betrokken, komt op basis van de beschikbare gegevens tot de conclusie dat de oorzaak van de afbraak van folie in draingoten en om substraatmatten in de hogere pH-waarde, in combinatie met een overdosering van spoorelementen, moet worden gezocht.

Het blijkt dat telers in de praktijk toch vaak afwijken van het advies en de in de analyserapporten vermelde streefwaarden voor pH van 5,5 en die voor de spoorelementen. Een pH-waarde boven 6,2 – in combinatie met een overdosering van spoorelementen – leidt tot het degeneratieproces.
