1. De inundaties in Nederland in 1944 en 1945 en de gevolgen daarvan

The Inundations in the Netherlands in 1944 and 1945 and their Consequences

door/by **Ir G. de Bakker**

Overdruk uit: Tijdschrift v. h. Kon. Ned. Aardr. Genootschap
64, (1), 1947

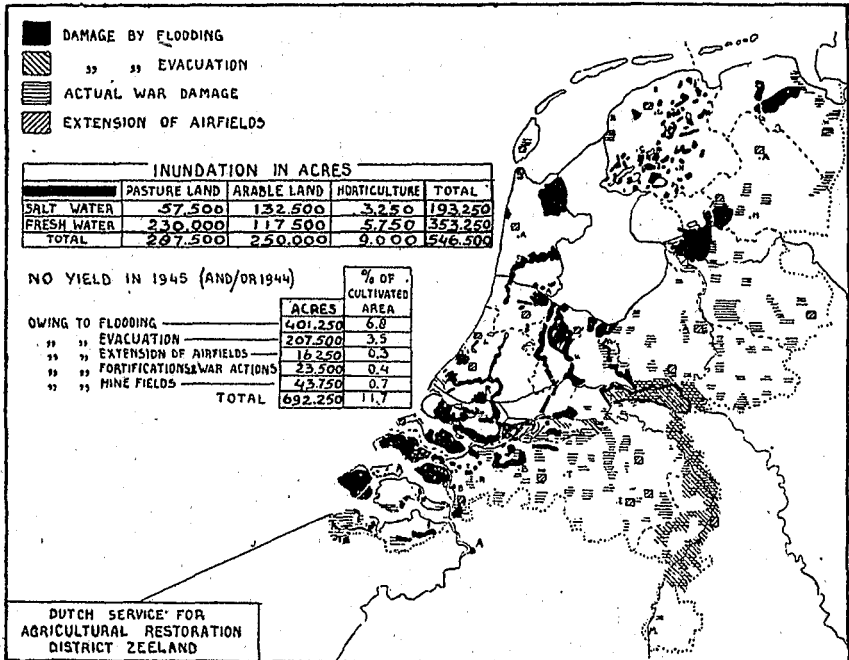
Kaart 1. Overzicht van de oorlogsschade in Nederland

Map 1. War damage in the Netherlands

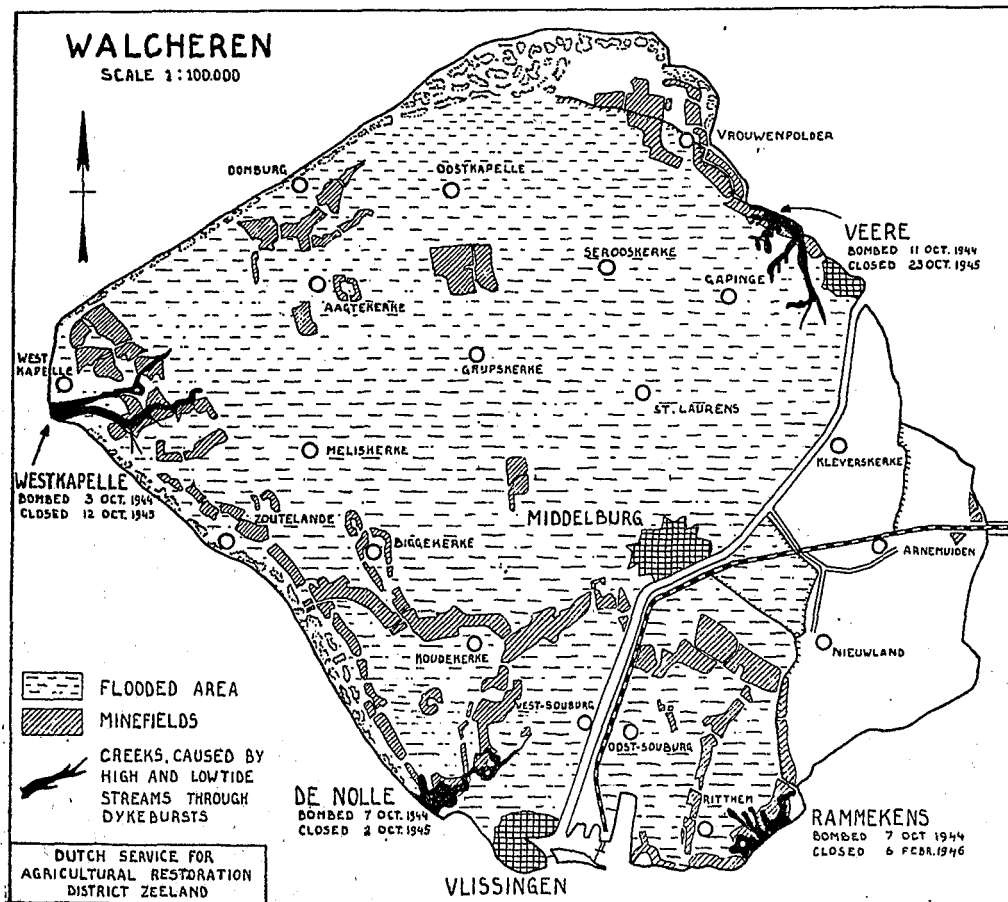
Kaart 2. Overzicht van de schade op het eiland Walcheren
Map 2. The inundation of the isle of Walcheren

In *Walcheren* (kaart 2) hebben zich evenwel aanmerkelijke erosieverschijnselen voorgedaan, doordat deze polder, ter grootte van 15.000 ha, door de gaten in open verbinding stond met de zee. Het terrein in *Walcheren* is zwak geaccidenteerd. De hoogteligging van de gronden varieert van 2 meter boven N.A.P. tot 1,5 meter beneden N.A.P. De gemiddelde hoogwaterstand bij Vlissingen bedraagt 1.60 meter + N.A.P. en de gemiddelde laagwaterstand 1.70 meter - N.A.P. Er is dus gemiddeld een tijverschil van 3.30 meter. Deze situatie leidde er toe dat tweemaal per etmaal het water *Walcheren* in- en uitstroomde, terwijl bij eb vele gronden droogvielen om bij vloed weer te overstromen.

On Walcheren the damage was much greater than in other regions, because the tide had free play through the gaps in the dikes. (Other regions were flooded by a gradual inlet of water through the locks). The tidal currents eroded deep channels stretching in-land as is indicated on map no 2. Some were over 80 feet deep.

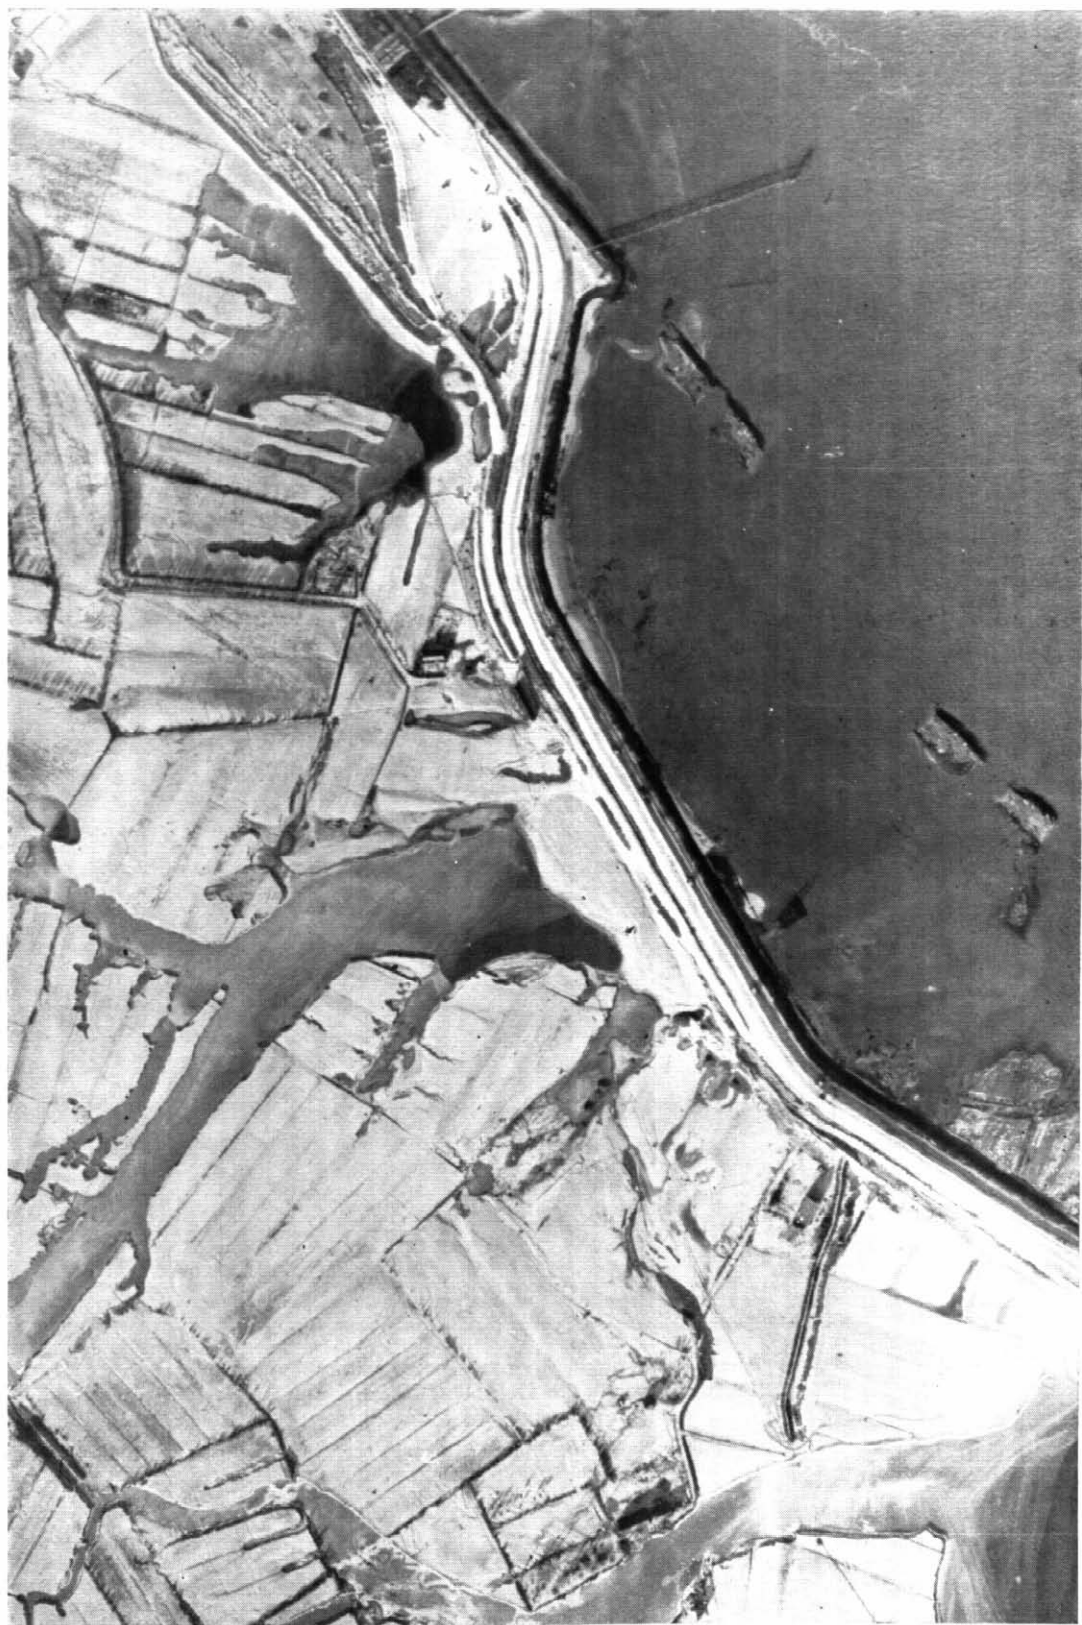
Photograph 1. Air photograph of the new dike near the town of *Veere* on *Walcheren*. To the right remnants of the destructed dike, to the left erosion creeks and silted op ditches.

Opname: R.A.F.; Archief: Stichting voor Bodemkartering, Wageningen.
Foto 1. Luchtfoto van een deel van de nieuwe dijk bij Veere. Rechts: restanten van de oude dijk. Links boven, midden en onder: overblijfselen van de krekken na het sluiten van de nieuwe dijk. In het terrein zijn de dichtgeslibde sloten te zien.

Naast deze afgeslagen percelen zijn er grote oppervlakten bedekt met klei of zand (foto 1). Voor een deel bestaat deze jonge deklaag uit materiaal afkomstig van de afgespoelde gronden. Dit materiaal is te herkennen aan het enigszins korrelige karakter en aan een grijze kleur. Dit in tegenstelling met het, uit het binnenstromende zeewater afkomstige slib, dat structuurloos is afgezet en pikzwart is.

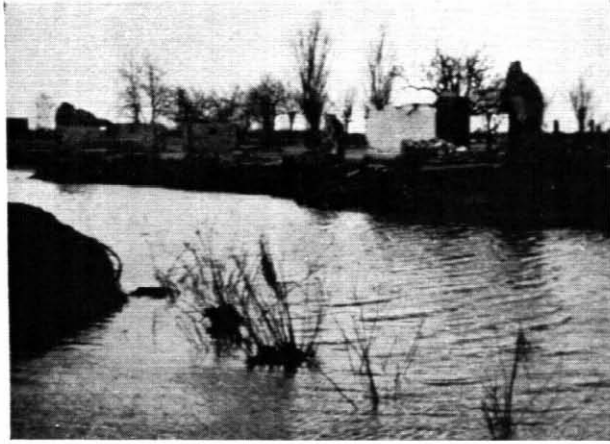
De diepte van deze krekens varieert sterk. Vlak achter het gat zijn ze plaatselijk 20-30 m diep, maar naarmate zij verder het land in komen worden zij ondieper en bij hun oorsprong bedraagt de diepte nog slechts enkele decimeters. Vaak volgen de krekens bestaande sloten en greppels, die zij hebben uitgediept en verbreed. Honderden hectaren grond zijn door deze krekens verloren gegaan. Van verscheidene boerderijen is weinig meer terug te vinden, omdat zij door een kreek zijn weggespoeld (foto's 2 en 3).

Foto: Elema; Archief: Stichting voor Bodemkartering, Wageningen.
Foto 2. Restanten van een boerderij, die voor de helft in een
nieuw gevormde kreek bij Veere is terechtgekomen.
Photograph No. 2. Ruins of a farmhouse, destructed by an
erosion creek.

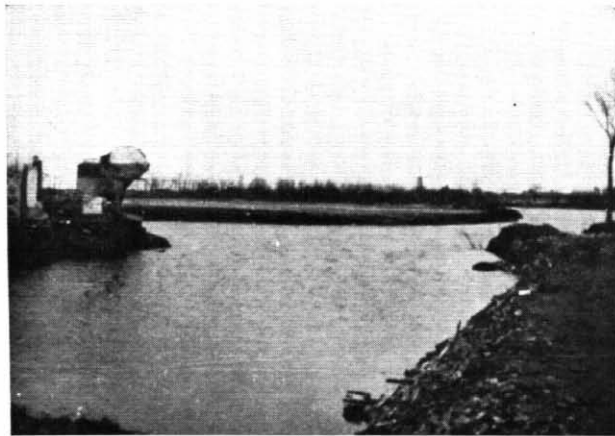
Foto: Elema; Archief: Stichting voor Bodemkartering, Wageningen.
Foto 3. Splitsing van grote kreen bij Veere; op de oever
een half weggespoelde boerderij.
Photograph No. 3. Creeks near Veere.

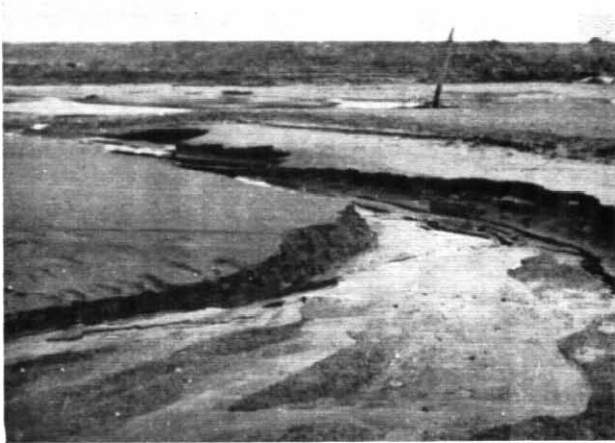
Foto: Elema; Archief: Stichting voor Bodemkartering, Wageningen.
Foto 4. Een uitloper van een kreek in het terrein: op de achtergrond nog niet drooggevallen, lager gelegen gronden.
Photograph No. 4. Creek in the nearly pumped dry land.

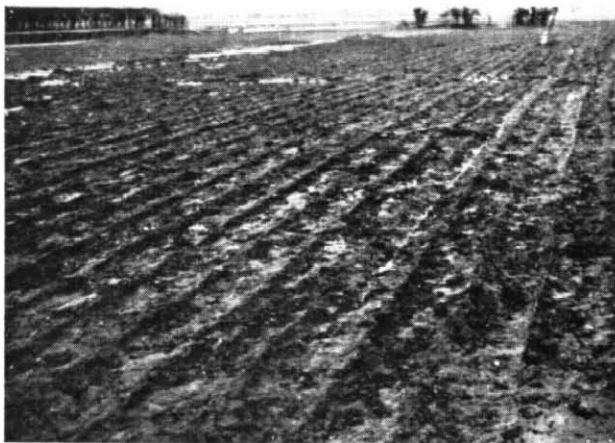
Foto: Elema; Archief: Stichting voor Bodemkartering, Wageningen.
Foto 5. De bouwvoor is weggeslagen. De richels in het terrein zijn afdrukken van de schaar van de ploeg in de ploegzool onder de bouwvoor.
Photograph No. 5. Arable land. The topsoil has disappeared, the plow sole is now at the surface.

Bij nadere bestudering van deze afgespoelde percelen zijn enkele interessante waarnemingen gedaan. Men ziet nl. vaak over deze afgespoelde grond een groot aantal evenwijdige richels lopen, die afkomstig zijn van het ploegijzer. Men kan dus op deze gronden waarnemen, hoe de ploeg-zool er uitziet (zie de foto's 5 en 6). Op andere percelen, die hoewel nog niet geploegd toch afgespoeld zijn, kan men de sporen van een boerenkar of zelfs van een zaaïmachine, die de grond vóór de inundatie hebben aangedrukt, waarnemen als twee evenwijdig aan elkaar lopende richels. De lossere grond is weggespoeld, de vaster aangedrukte is blijven staan.

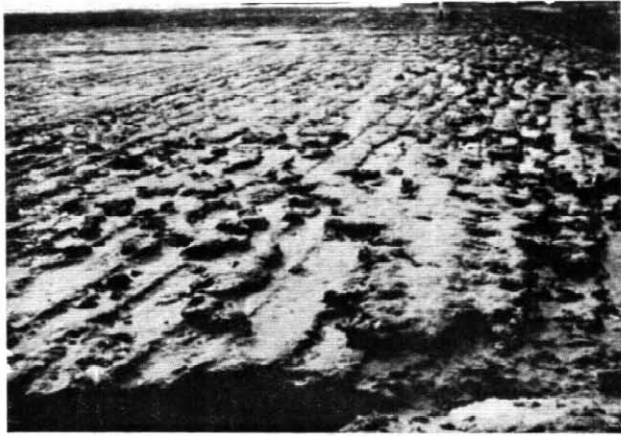
Foto: Elema; Archief: Stichting voor Bodemkartering, Wageningen.
Foto 6. Erosiefiguren op een afgeslagen terrein. Delen van de bouwvoor hebben nog weerstand geboden aan het water.
Photograph No. 6. Erosion on the ploughed arable land.

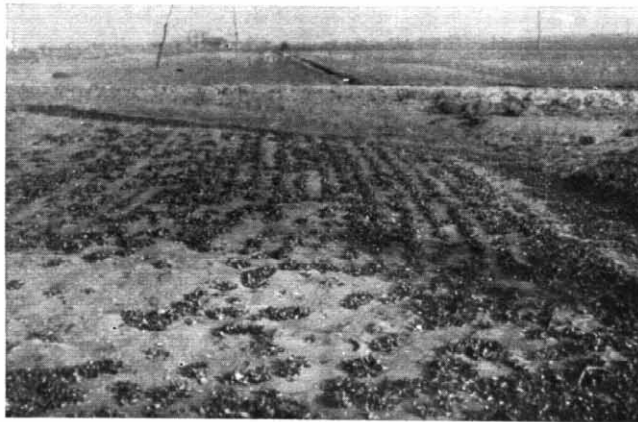
Foto: Elema; Archief: Stichting voor Bodemkartering, Wageningen.
Foto 7. Overal waar de mosselen houvast konden krijgen, hebben ze zich vastgezet. Hier groeien ze op rijen aan de stoppels.
Photograph No. 7. Rows of mussels, grown on the stubbles of the wheat.
