Praktijkervaringen betreffende  
taludbekledingen zeedijken

Intern verslag:

Werkbezoeken in de maanden  
mei, juni en juli 1984.

B-84.028

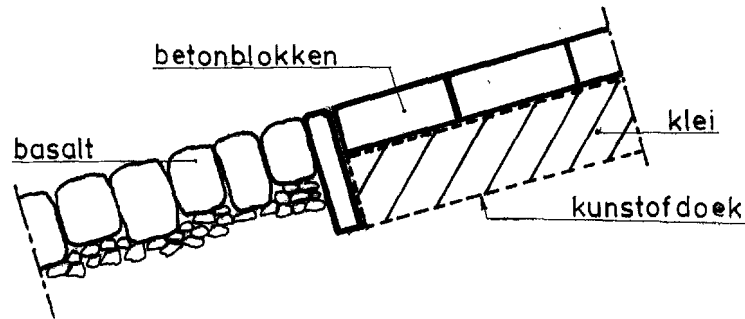
- Schade bestaat uit uitstromen van klei van achter de betonband met als gevolg zakking van de betonblokken.

Zo is laatst schade ontstaan aan de dijk van de Perkpolder ten westen van de veerhaven. Het uitspoelen van de klei geschiedt langzaam, vaak door haalgolven en kan dan tijdens een betrekkelijk lichte storm, zoals op 3 maart 1984 openbaar worden. Het is eigenlijk onterecht dit soort schade als "stormschade" aan te merken.

Indien de betonband op puin staat zal de kans op uitspoeling aanzienlijk toenemen.

Herstel van dergelijke schade met nieuwe klei is gedoemd tot mislukken, evenals het gebruik van mijnsteen. De reparatie kan het best worden uitgevoerd met Doornikse steenslag.

Om dit soort schade te voorkomen is de gedachte geopperd, het kleipakket van een filterdoek te voorzien.

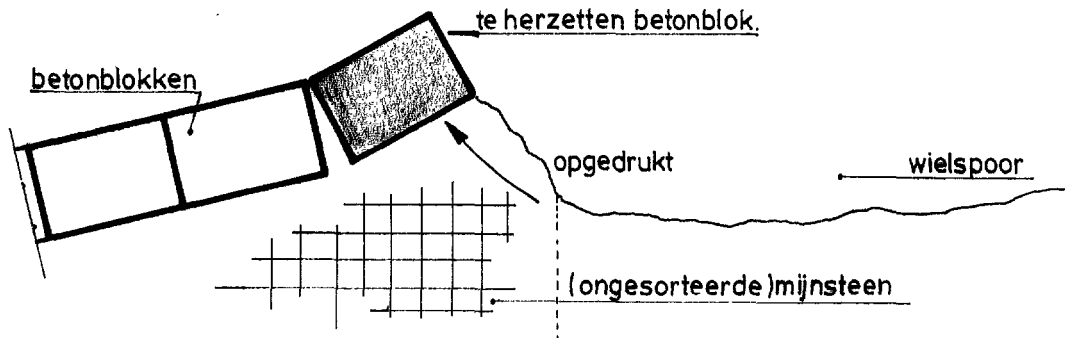
Van de haringmanglooiing beneden de berm, die ter plaatse nog niet met fosfor-slakken en asfalt was afgewerkt moet de bovenste rij worden hersteld omdat ze omhoog waren gedrukt.

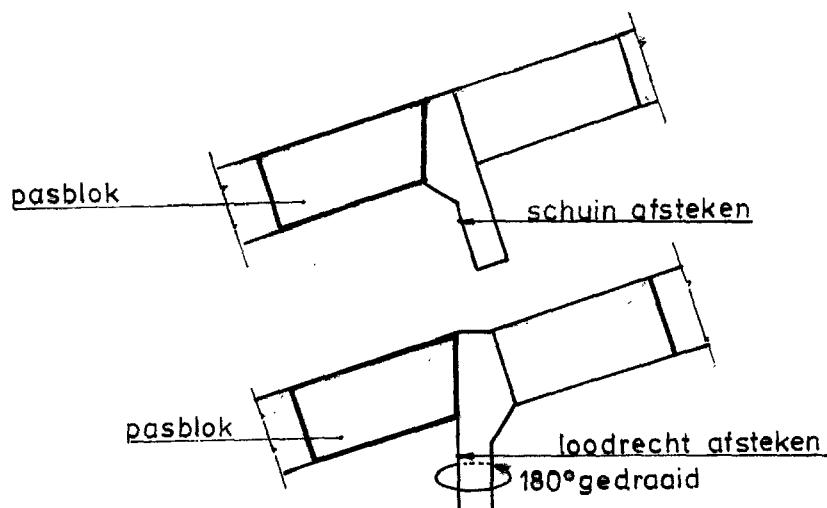
In de praktijk bleek het echter niet mogelijk de onderliggende kleilaag zodanig af te werken dat de band naar behoren kon worden geplaatst.

(Bij het afwerken van de klei konden brokken klei onder het pasblok wegvallen, waardoor holle ruimte kon ontstaan, dhr. Buijs: zie schade 53<sub>10</sub>).

Omdat aan deze overgangsconstructie schade ontstond is de constructie veranderd. Het pasblok is op zijn kant geplaatst en de ontstane sleuf is aangevuld met betonmortel.

Om dit probleem op te lossen is men overgegaan tot de volgende constructie waarbij de band andersom werd aangebracht.

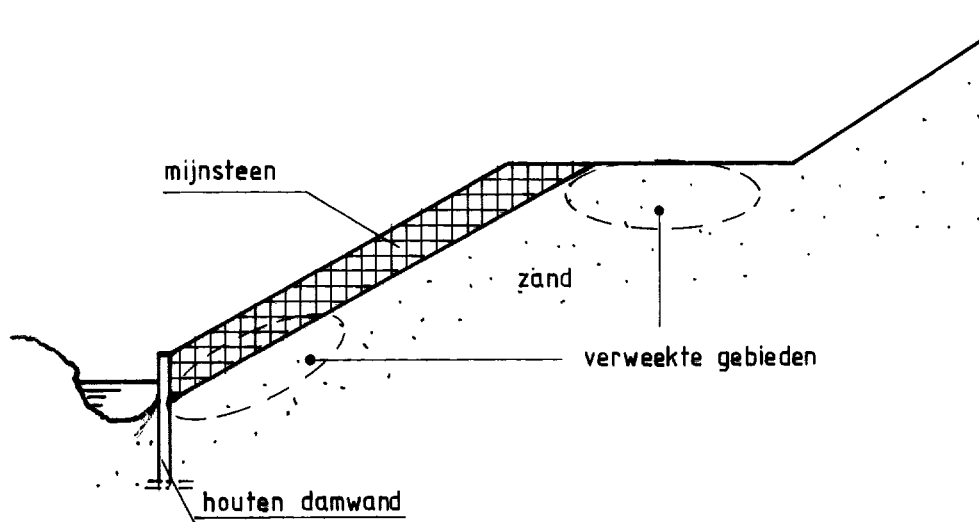
Het viel op dat het dijklichaam op meerdere plaatsen tamelijk verweekt was.

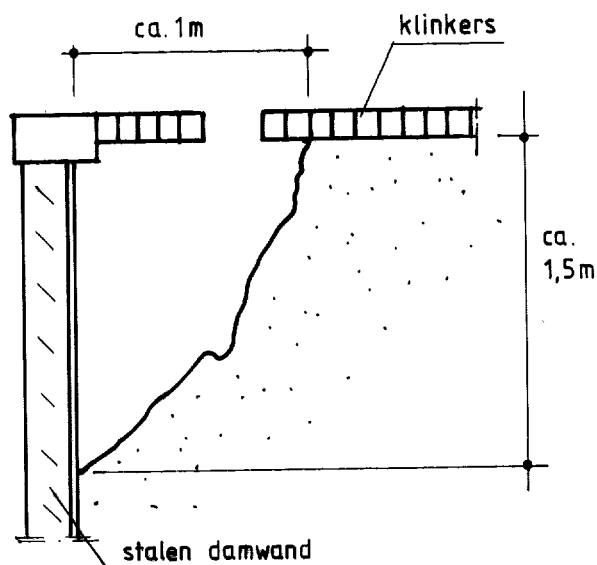
De kade te Vlissingen waar de loodsboten aanleggen vertoonde een gat.
