**inventarisatie markante verschijn-  
selen aan rivierdijken opgetreden  
tijdens de hoge rijnafvoer van  
januari 1982  
S-82.018**

**centrum voor onderzoek waterkeringen**

Centrum voor Onderzoek Waterkeringen  
juli 1982

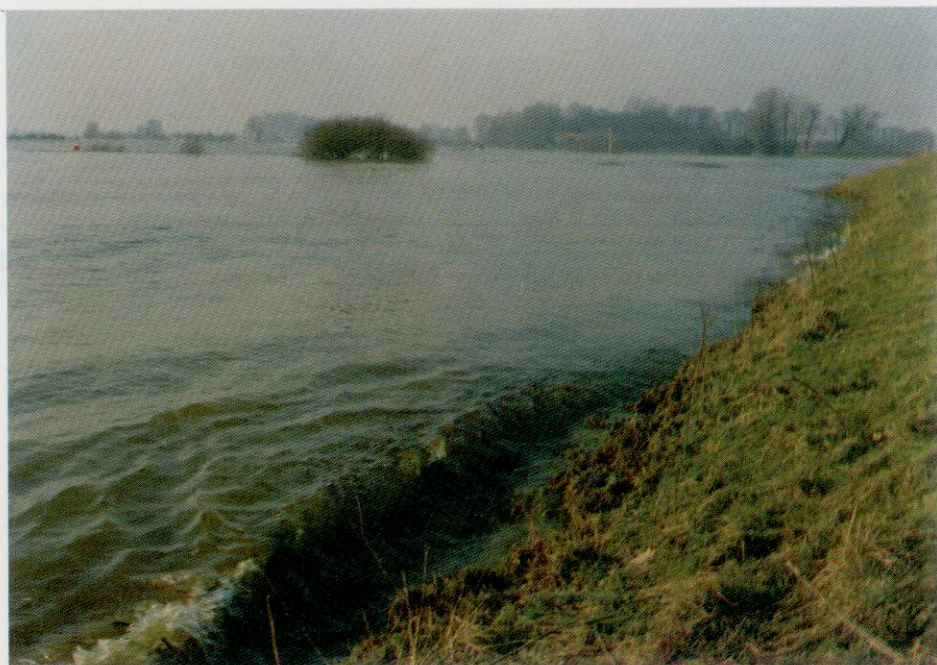
foto 1

Golfaanval op buitentalud door haalgolven scheepvaart nabij hmp '923 van de rechter IJsselbandijk te Zutphen, situatie na hoogwater.

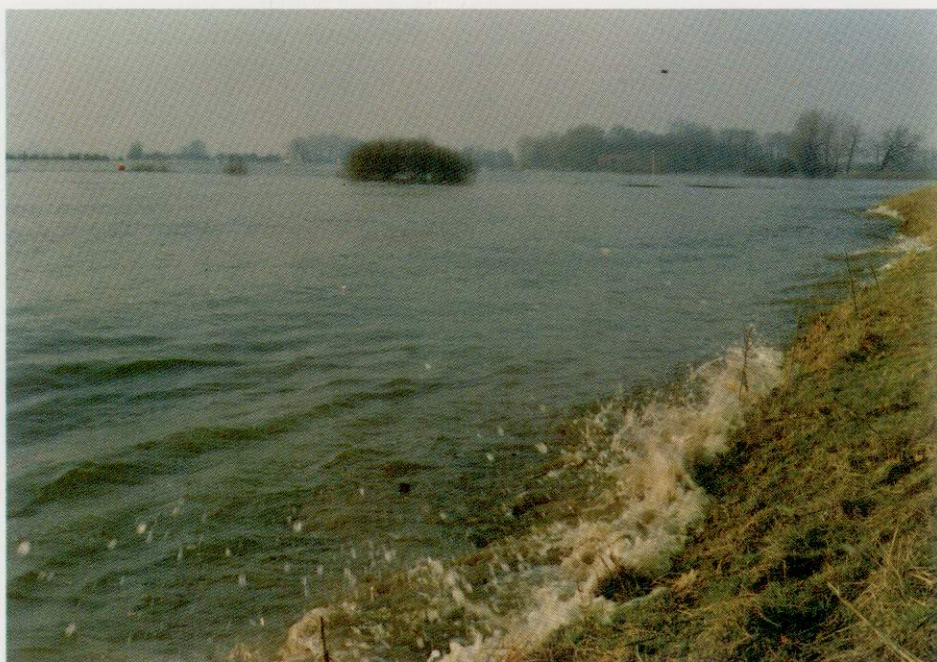
foto 2

zie foto 1

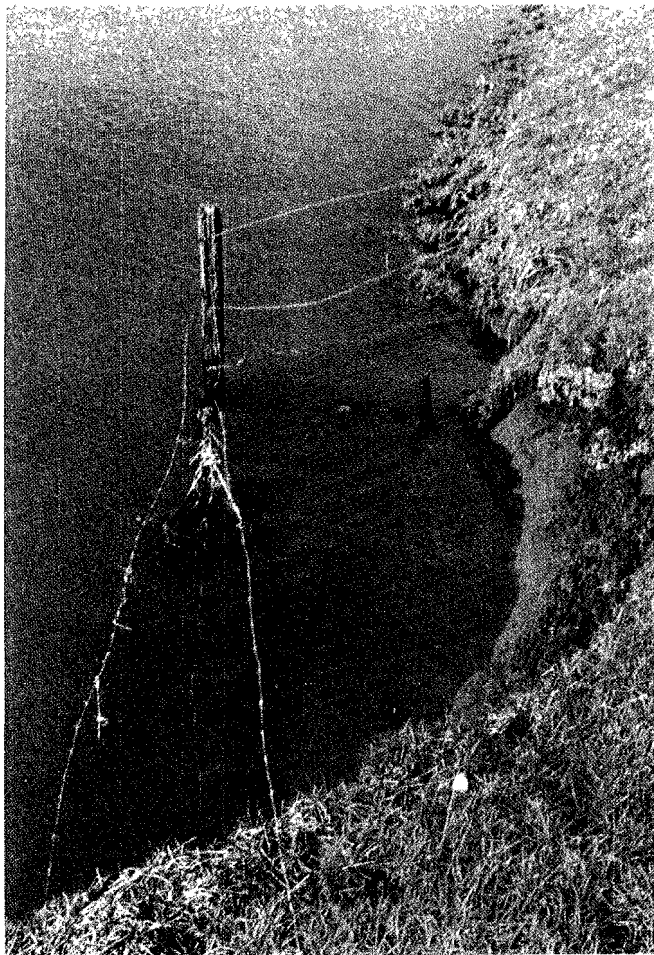
foto 3

Beschadiging buitentalud door stroming en golfaanval nabij hmp 923 van de rechter IJsselbandijk bij den Elter, situatie na hoogwater.

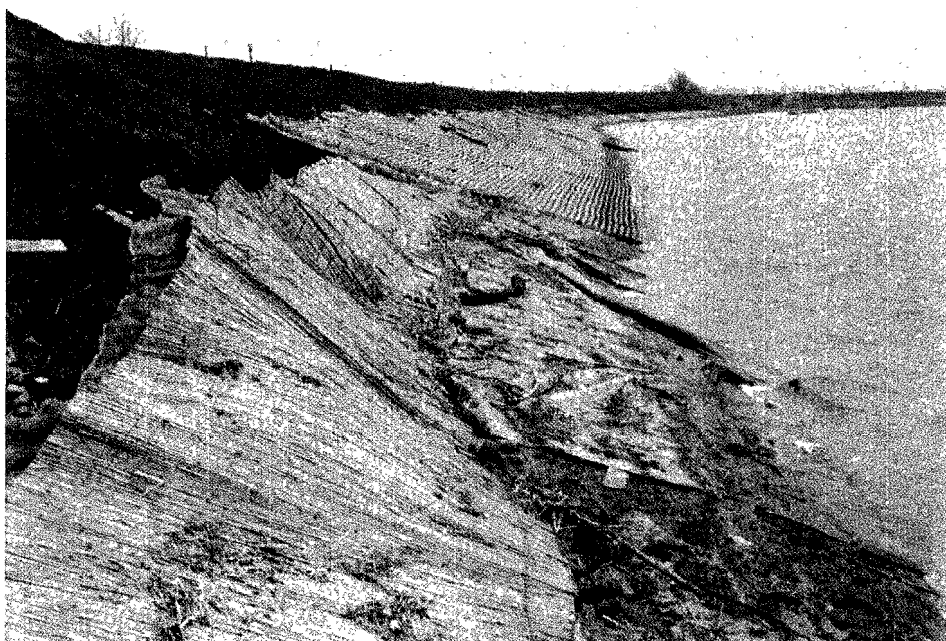
foto 4

Erosie buitentalud van rivierdijkverbetering in uitvoering nabij hmp 44 van de rechter IJsselbandijk bij de Zoethorst, situatie hoogwater.

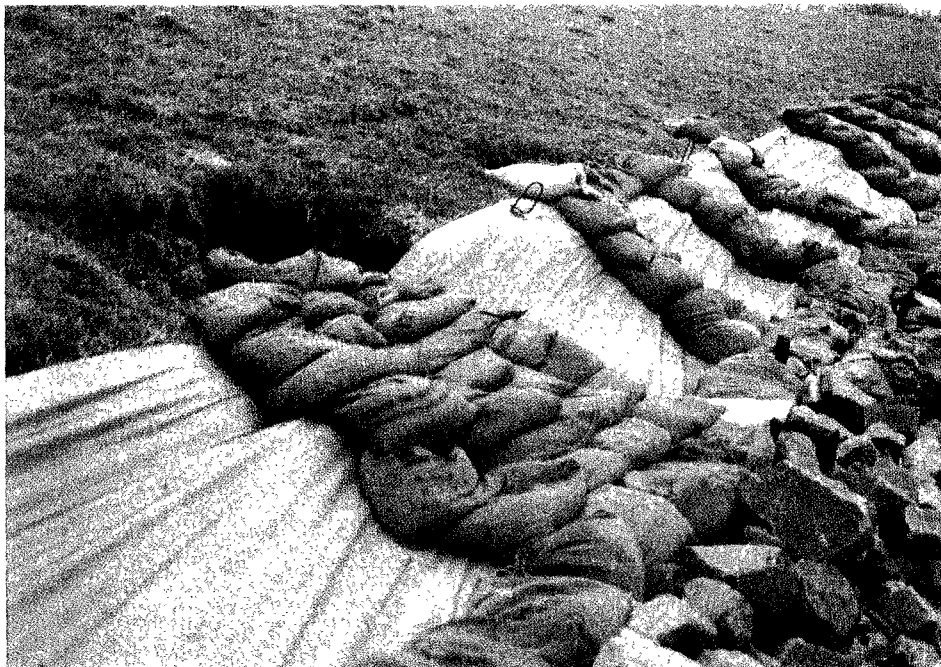
foto 5

Erosie buitentalud boven een talud van lichte stortsteen nabij hmp 299 van de rechter Waalbandijk te Dodewaard, situatie na hoogwater.

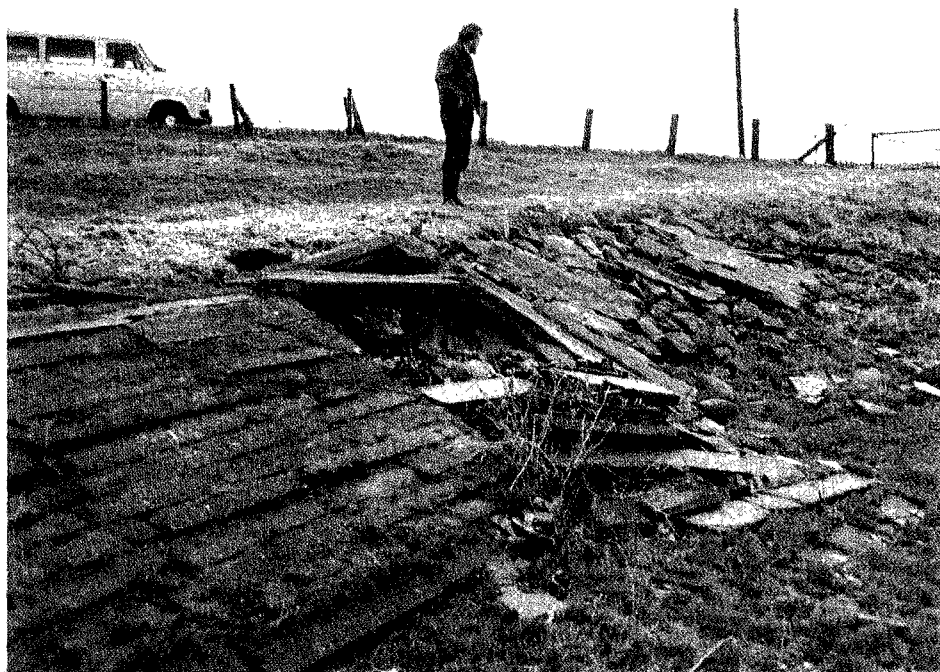
foto 6

Beschadiging glooiing buitentalud nabij hmp 215 van de rechter Waalbandijk te Oosterhout, situatie na hoogwater.

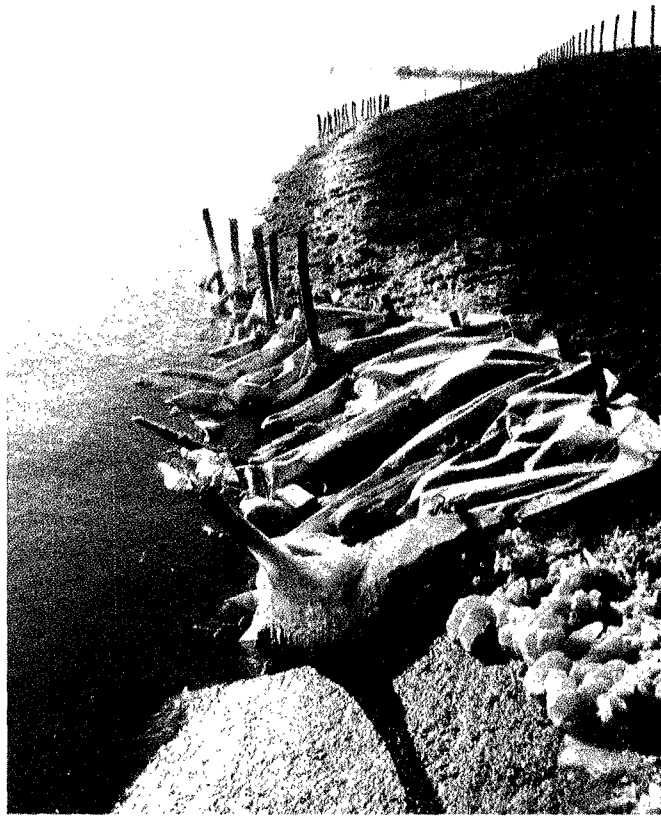
foto 7

Beschadiging buitentalud naast de beëindiging van betonplaten nabij hmp 185 van de rechter Waalbandijk te Echteld, situatie tijdens hoogwater.

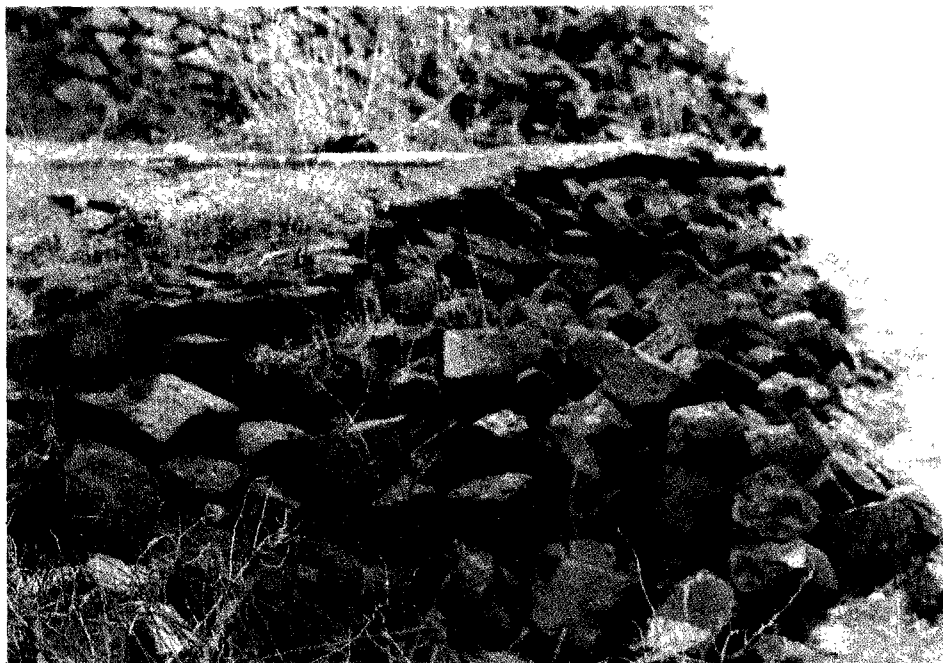
foto 8

Door onderspoeling verzakte basaltglooiing op buitentalud nabij hmp 300 van de rechter Waalbandijk te Hellouw, situatie na hoogwater.

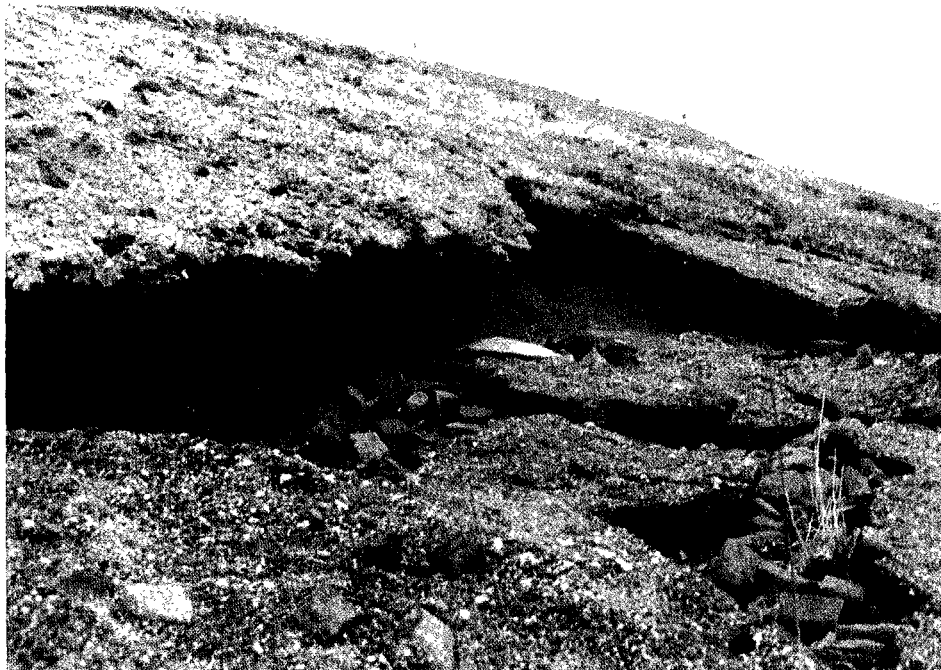
foto 9

Beschadiging in horizontale richting van tijdelijke bescherming buitentalud nabij hmp 27 van de linker Waalbandijk te Ooij, situatie na hoogwater.

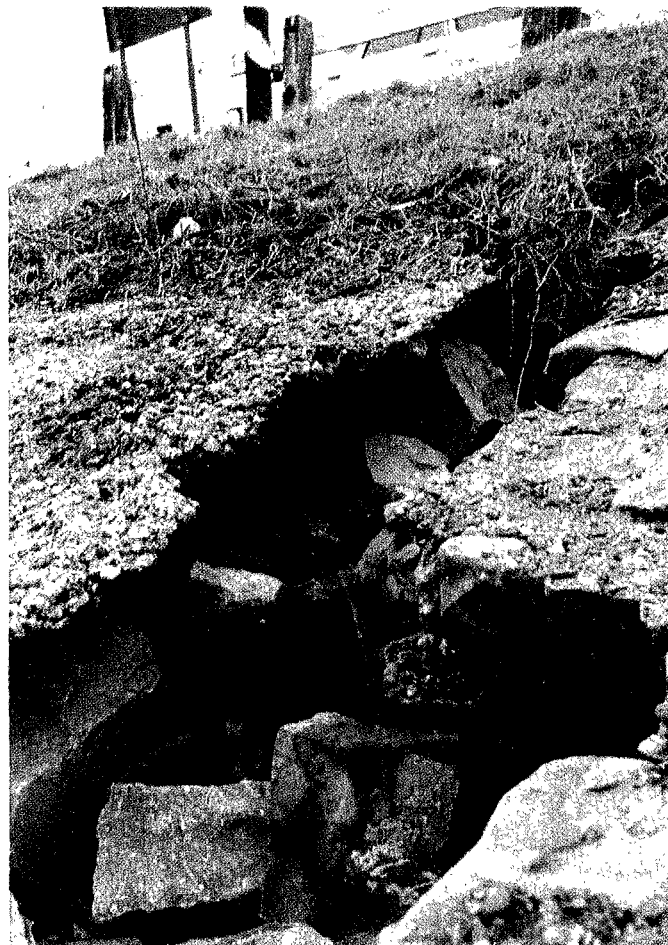
foto 10

Beschadiging in verticale richting van tijdelijke bescherming buitentalud nabij hmp 25 van de linker Waalbandijk te Ooij, situatie na hoogwater.

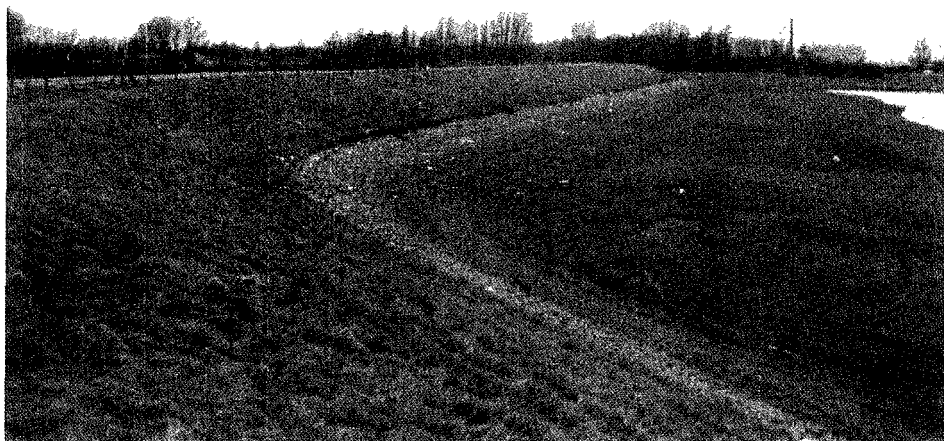
foto 11

Stroomerosie buitentalud nabij hmp 40 van de linker Waalbandijk te Weurt, situatie na hoogwater.

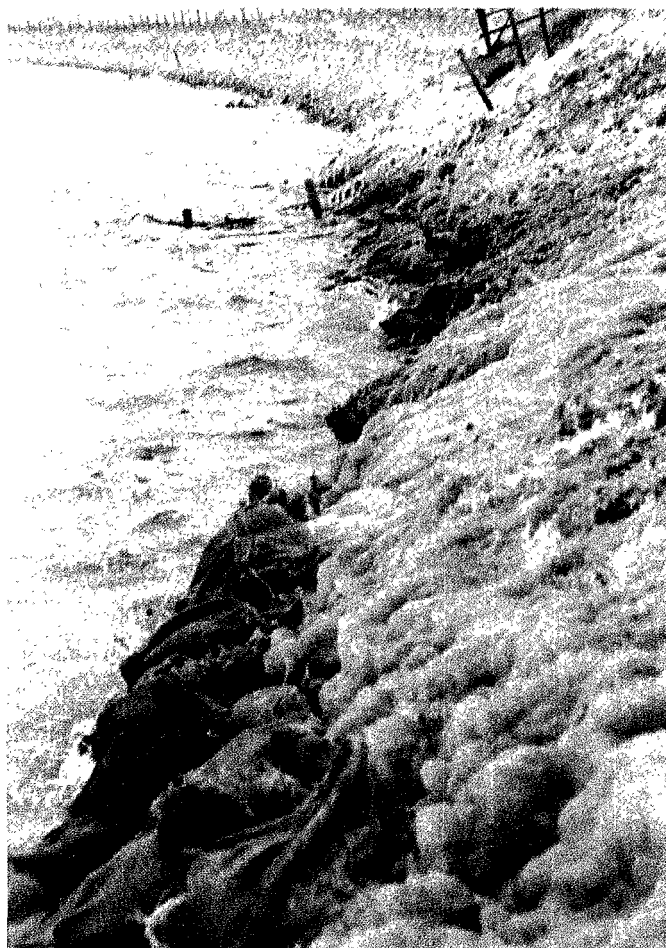
foto 12

Bescherming buitentalud tegen golfaanval nabij hmp 292 van de linker Waalbandijk te Druten, situatie tijdens hoogwater.

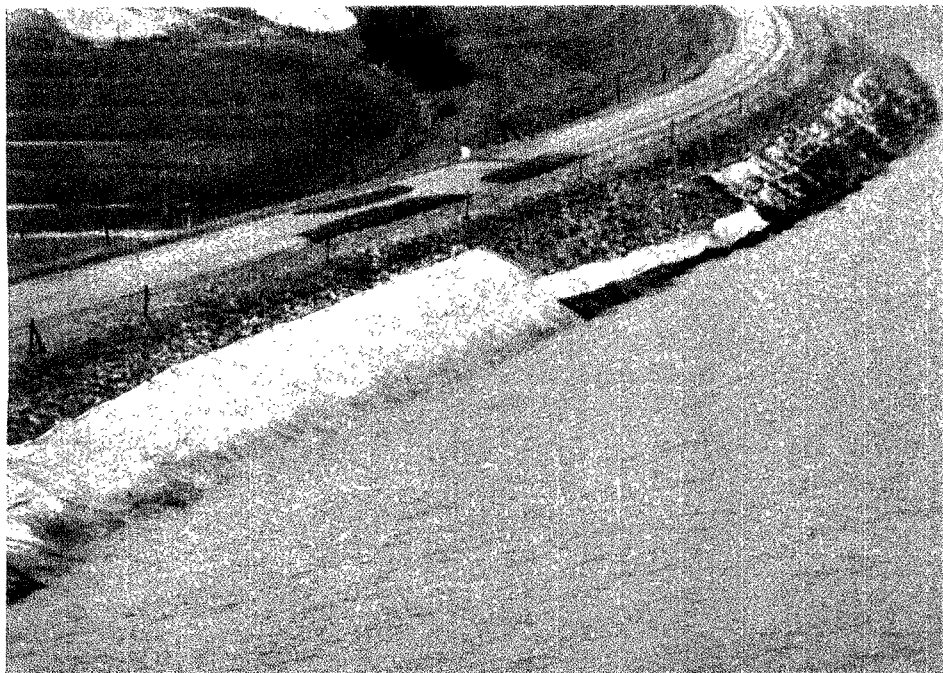
foto 13

Aangezien deze vorm van erosie en veelal ook de plaats van voorkomen bij de dijkbeheerders bekend is worden doorgaans, wanneer enige afvoer van betekenis verwacht wordt, de kwetsbare plekken afgedekt met doeken, zie foto 13. De schade aan de taluds blijft hierdoor beperkt.

Bescherming buitentalud tegen erosie nabij hmp 291 van de linker Waalbandijk te Beneden Leeuwen, situatie tijdens hoogwater.

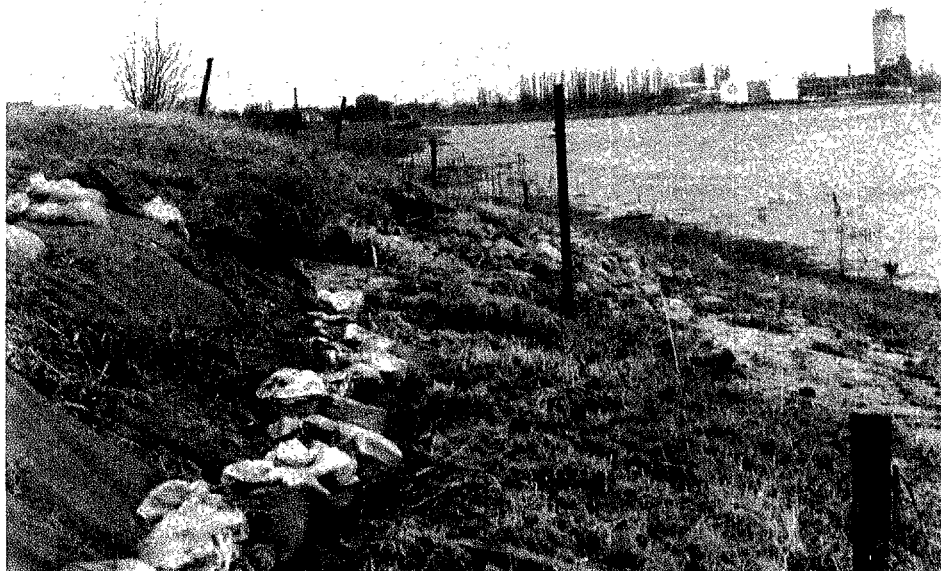
foto 14

Het buitentalud van de zomerkade t.h.v. kmraai 943 werd vanaf de afrit in zuidelijke richting over een lengte van  $\pm 500$  m beschermd door nylon doek verzaaid met zandzakken en stortsteen. Vanaf de afrit in noordelijke richting waar geen beschermende maatregelen waren getroffen werd bij een eerste naverkenning schade vastgesteld aan de grasmat buitendijks ( $\pm 50$  m).

Aantasting zomerkade aan het einde van de taludbescherming nabij kmr 943 van de linker IJsseloever te Steenenkamer, situatie na hoogwater.

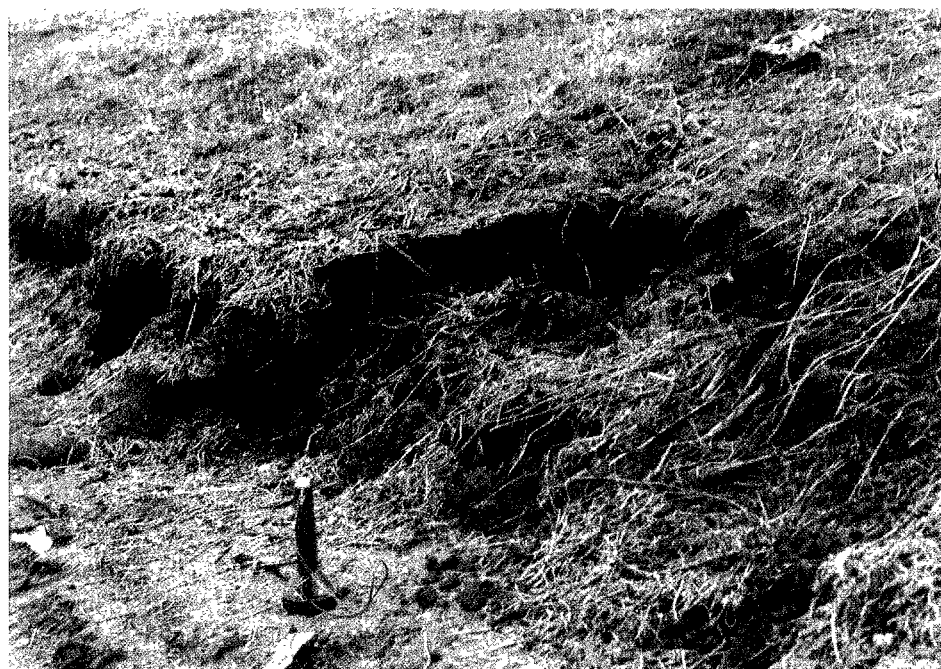
foto 15

Aantasting zomerkade; door golfslag ondergraven bevroren bovenlaag nabij kmr 943 van de linker IJsseloever te Steenenkamer, situatie na hoogwater.

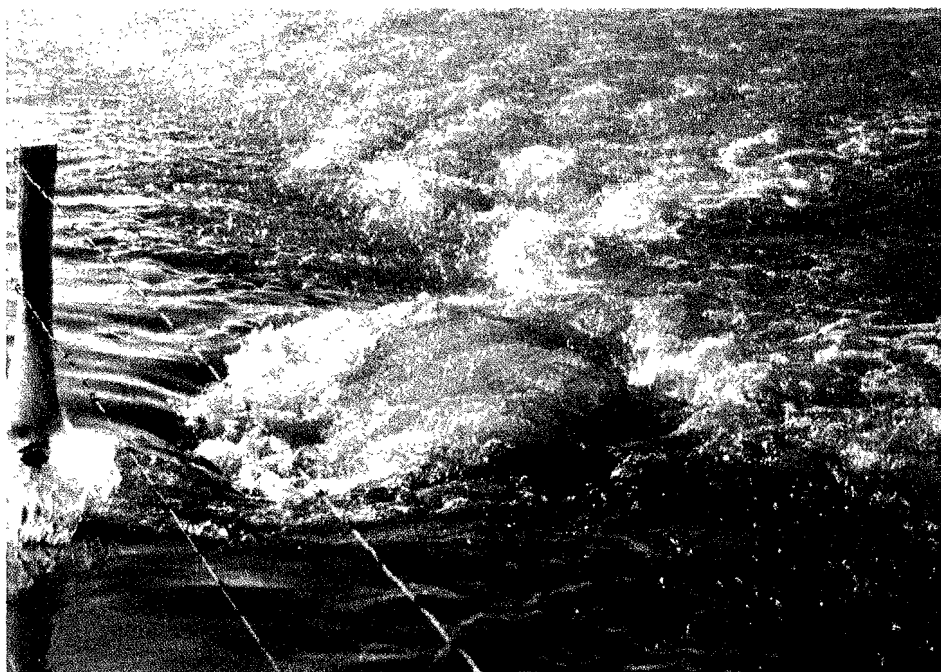
Van de schade die kan ontstaan door erosie bij overlopen geven foto 16 en 17 een beeld.

Aantasting grasmat binnentalud zomerkade nabij hmp 43 van de rechteroever van de Oude Waal, situatie tijdens hoogwater.

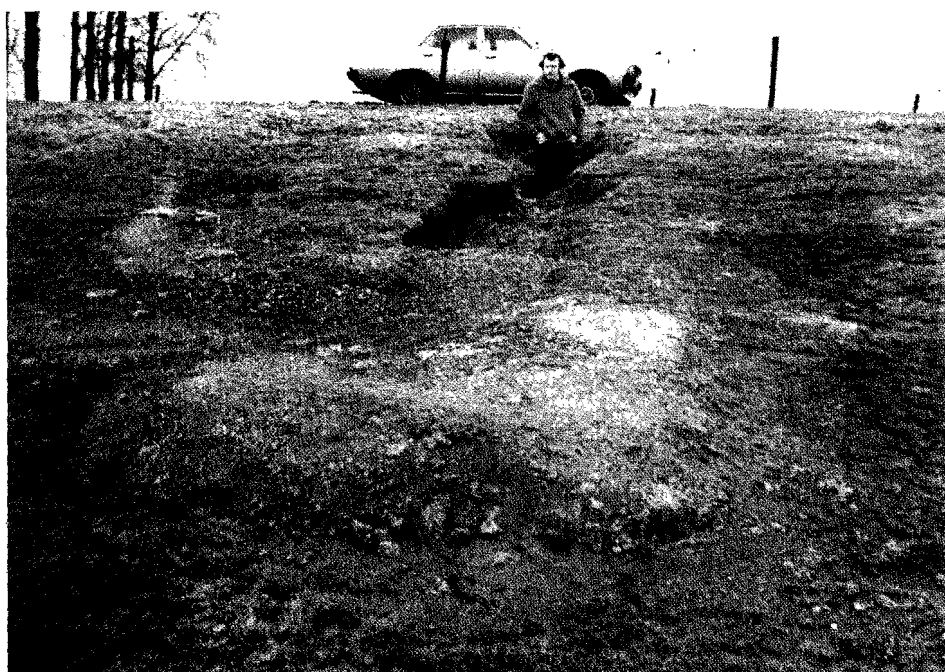
foto 17

Zie foto 16, situatie na hoogwater.

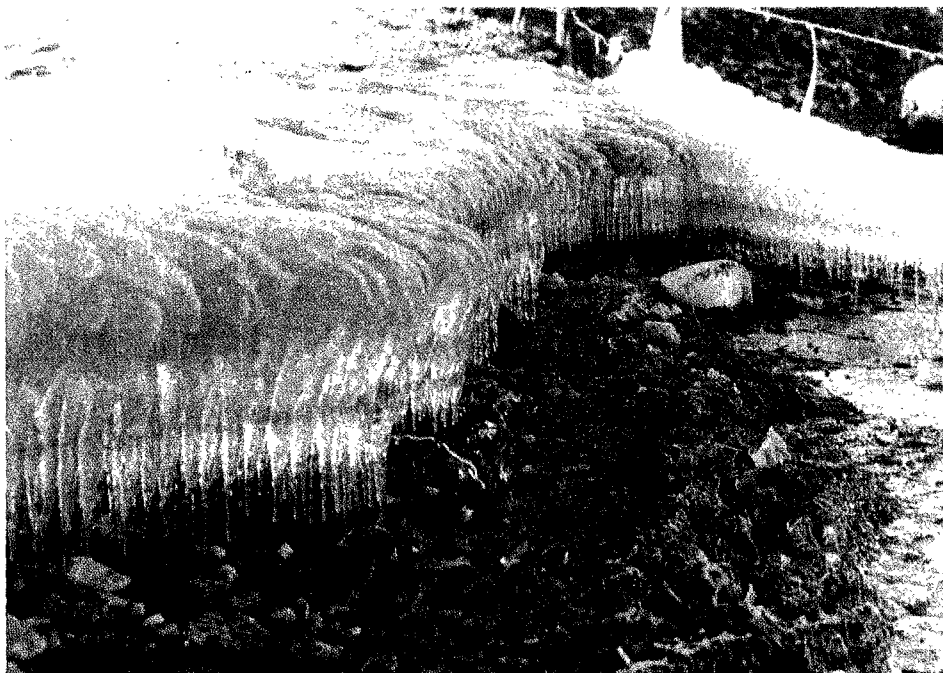
foto 18

Ijsvorming en erosie onder ijs onder invloed van golfaanval nabij hmp 112 van de rechter Waalbandijk te Ochten, situatie tijdens hoogwater.

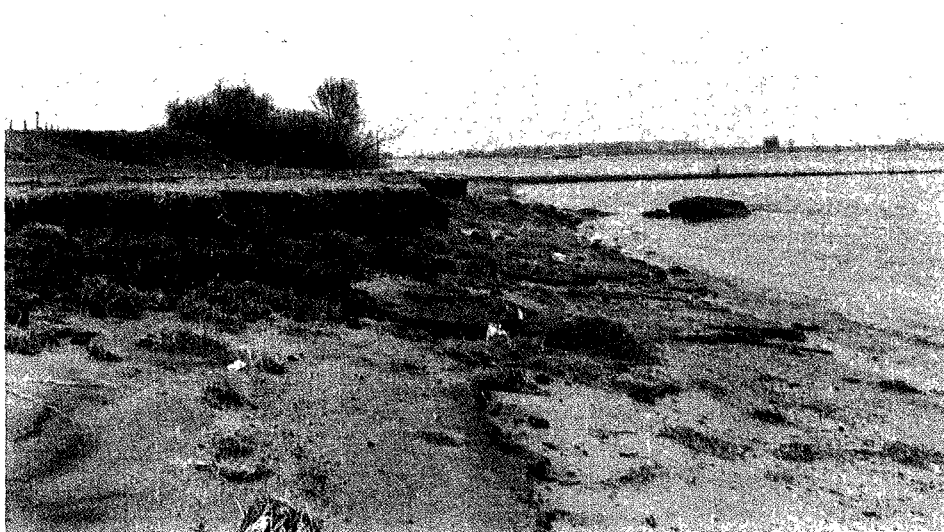
foto 19

Afslag kleipakket vooroever nabij hmp 31 van de linker Waalbandijk te Ooij, situatie na hoogwater.

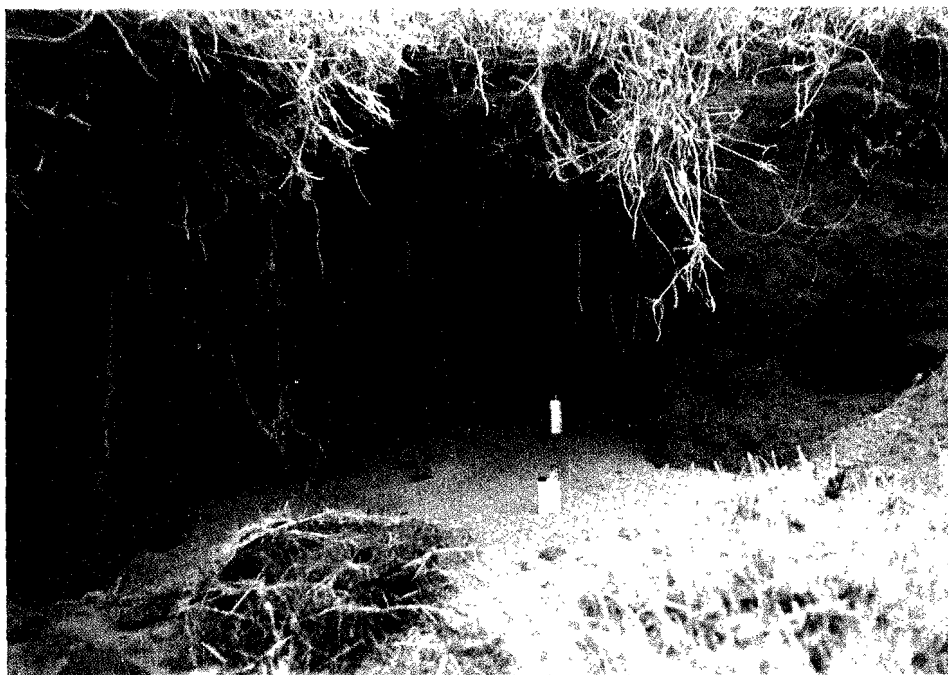
foto 20

Zie foto 19, detailopname.

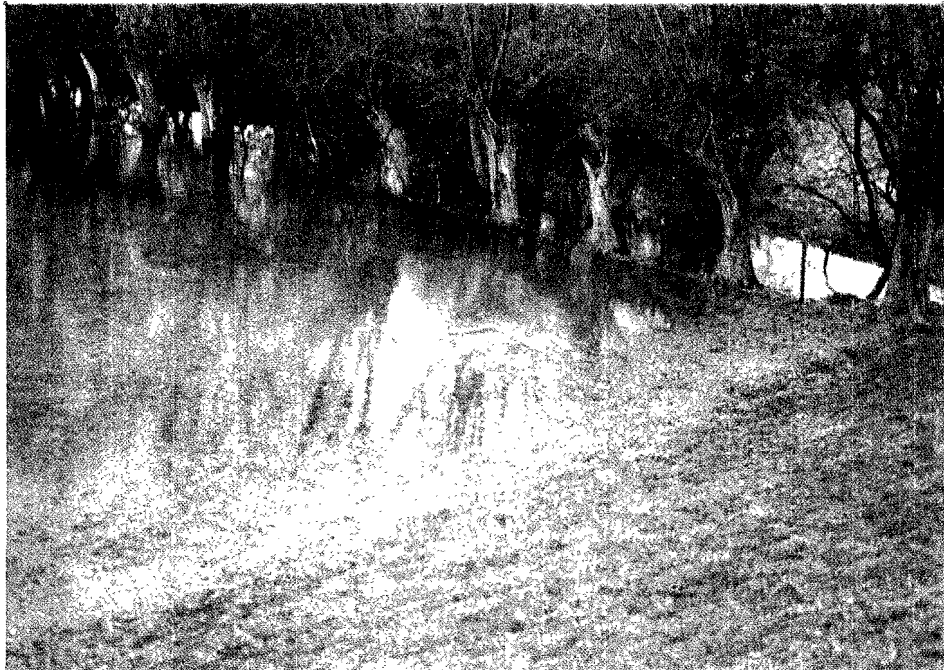
foto 21

Zandmeevoerende wel aan de binnenteen nabij hmp 276 van de rechter IJsselbandijk te Bahrse Pol, situatie vóór hoogwater.

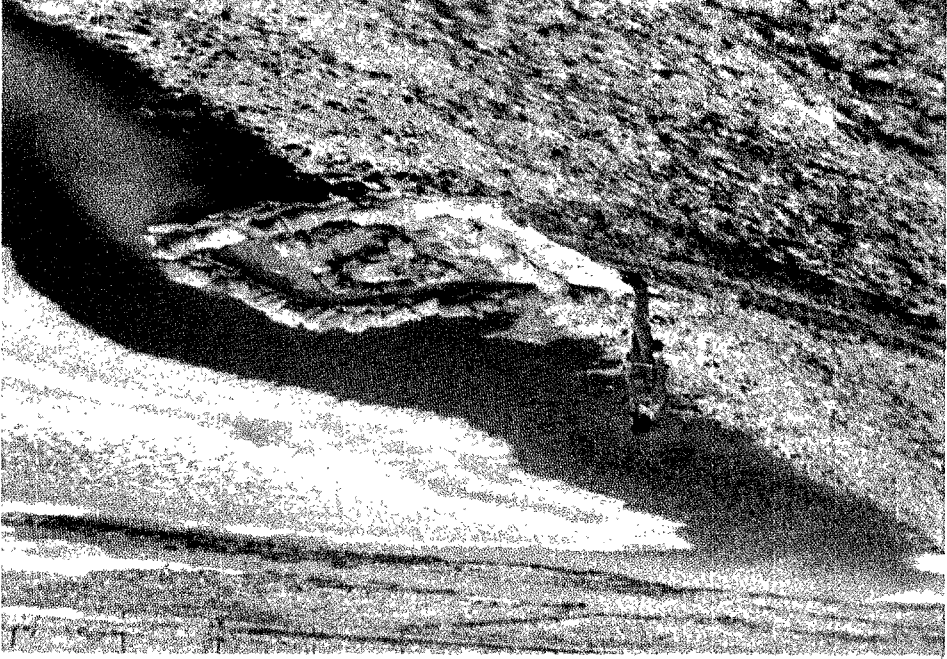
foto 23

zie foto 21 en 22, opgekiste wel, situatie tijdens hoogwater.

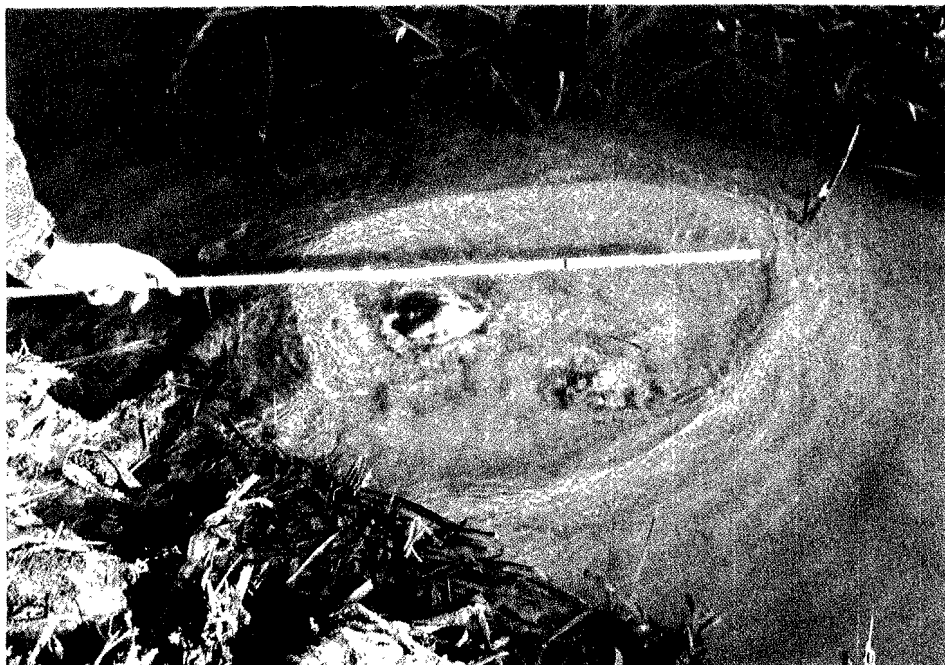
foto 25

Zandmeevoerende wel in kopsloot nabij hmp 103 van de linkeroever van de Neder-Rijn te Kesteren, situatie tijdens hoogwater.

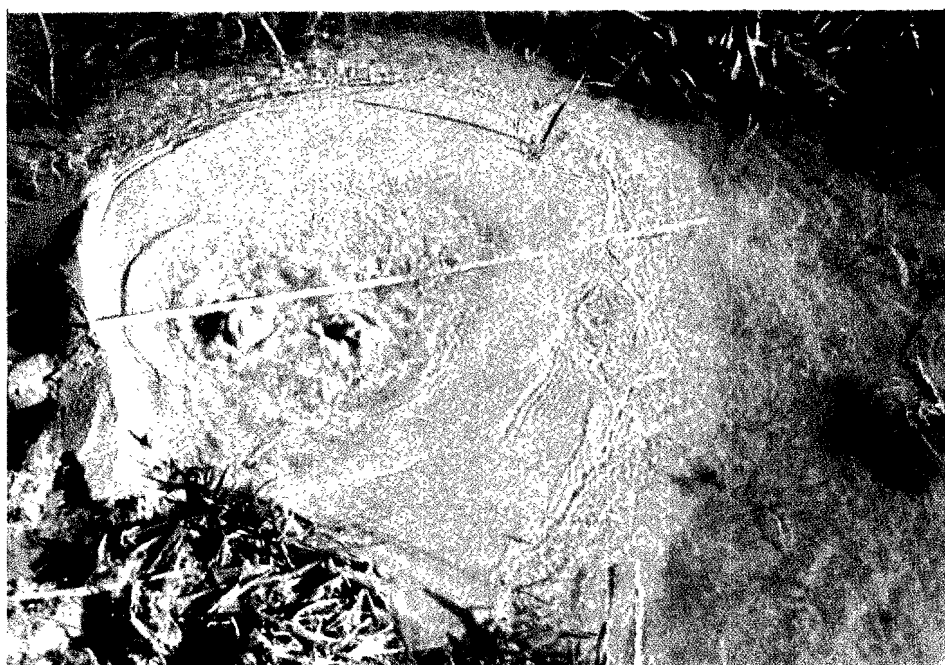
foto 26

Zie foto 25, situatie 2 dagen na hoogwatertop.

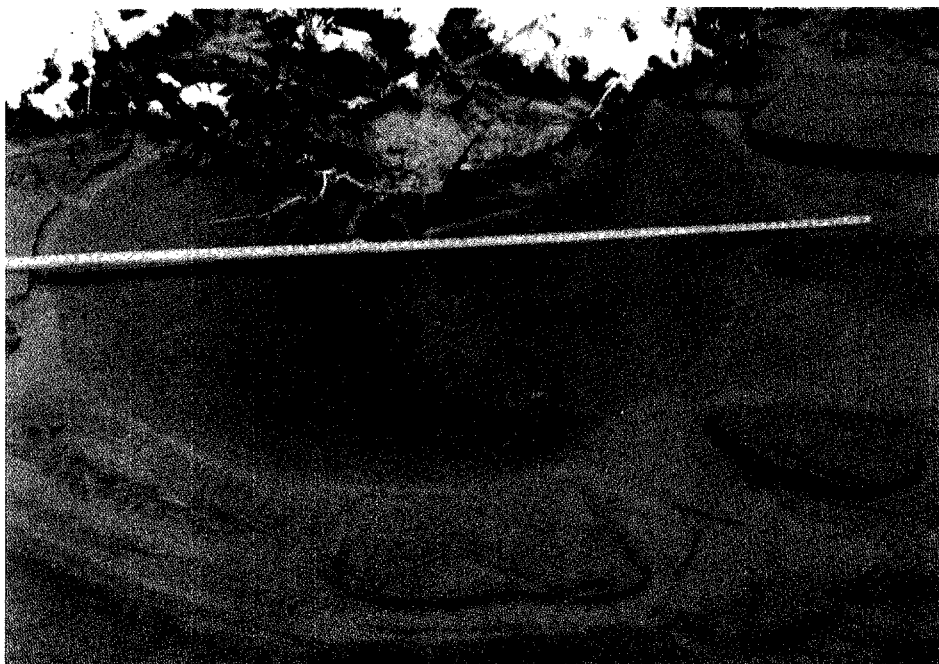
foto 27

Wel in kopsloot op ca. 20 m uit binnenteen nabij hmp 60 van de linker Waalbandijk te Oensel, situatie tijdens hoogwater.

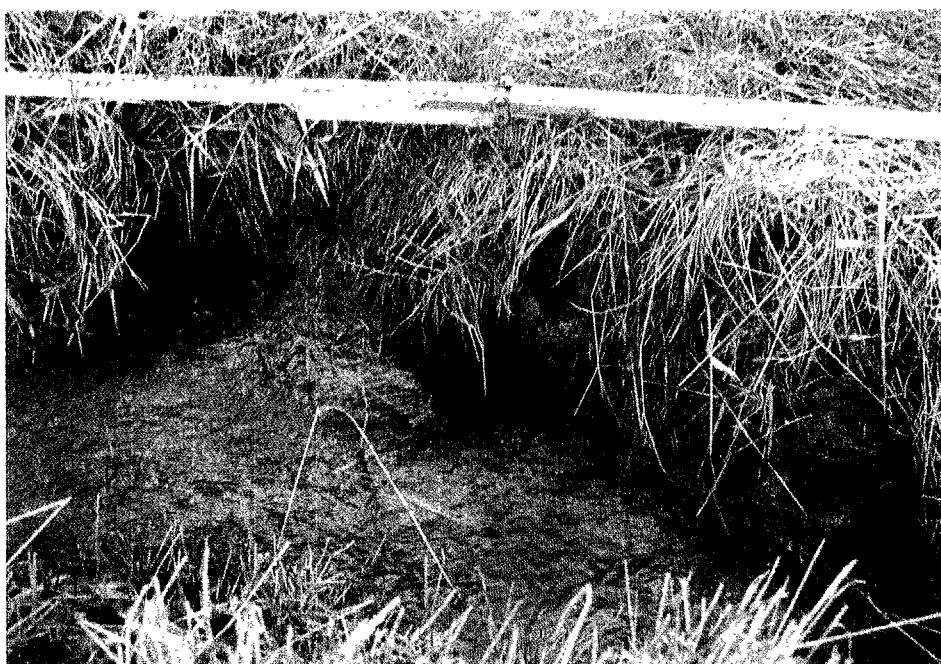
foto 28

Drie niet-zandmeevoerende wellen in sloot nabij hmp 297 van de rechter Waalbandijk te Hellouw, situatie vóór hoogwater.

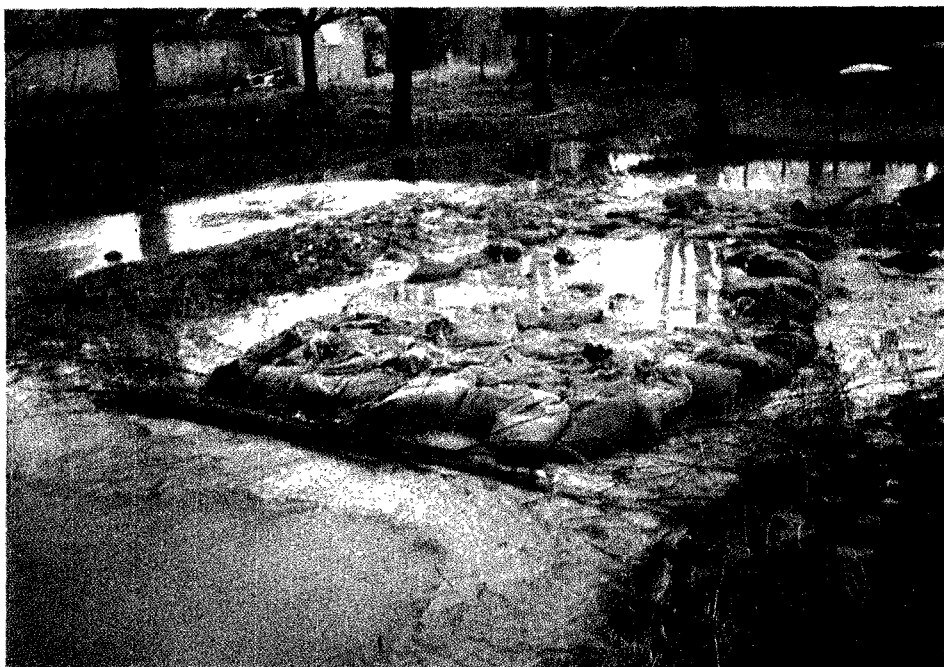
foto 29

Zandmeevoerende wel afgedekt met rijshout en verzwaaard met zandzakken nabij hmp 172 van de rechter Waalbandijk te Opijnen, situatie tijdens hoogwater 1980.

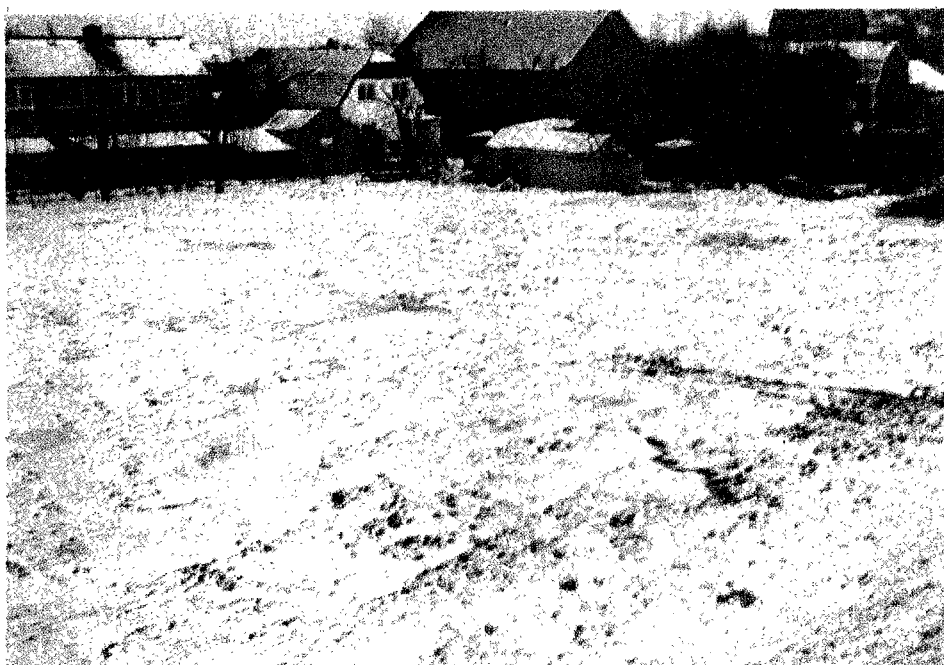
foto 30

Dezelfde plaats als foto 29 na verbeteringswerken, kappen boomgaard en ophogen binnendijsks terrein, ter beteugeling van de wellen, situatie tijdens hoogwater 1982.

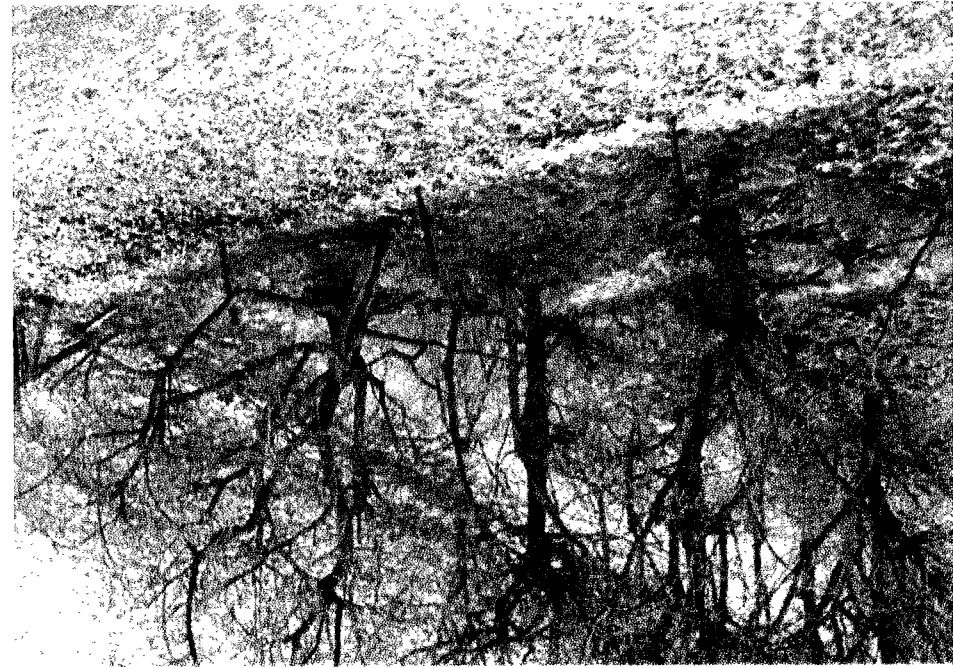
foto 31 Pd. Maas en Waal

Tiental zandmeevorende wellietjes in boomgaard nabij hmp 72 van de lin-ker Waalbandijk te Beuningen, situatie tijdens hoogwater.

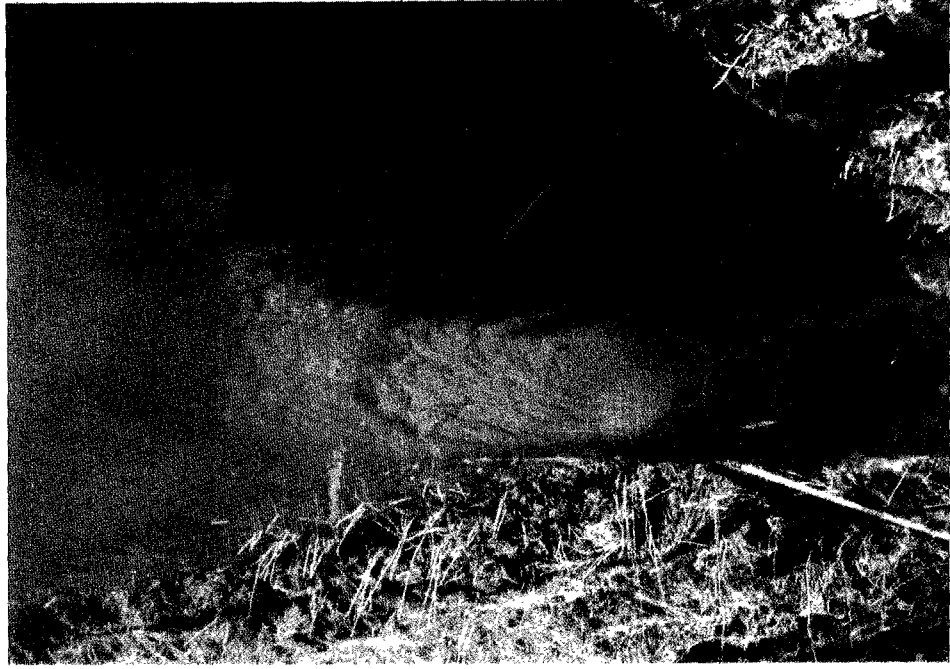
foto 32 Landsdijken Gelderland

Drie zandmeevorende wellen in kopsloot Galgendaalse dijk nabij hmp 102 van de rechteroever van het Pannerdens kanaal, situatie 2 dagen na hoogwatertop.

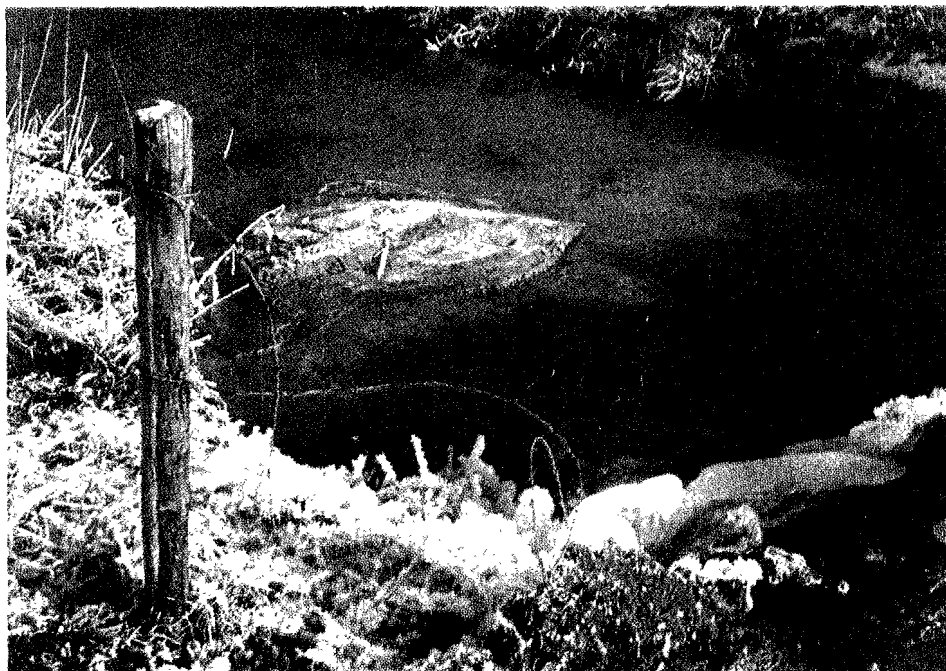
foto 33

Zie foto 32, situatie 4 dagen na hoogwatertop.

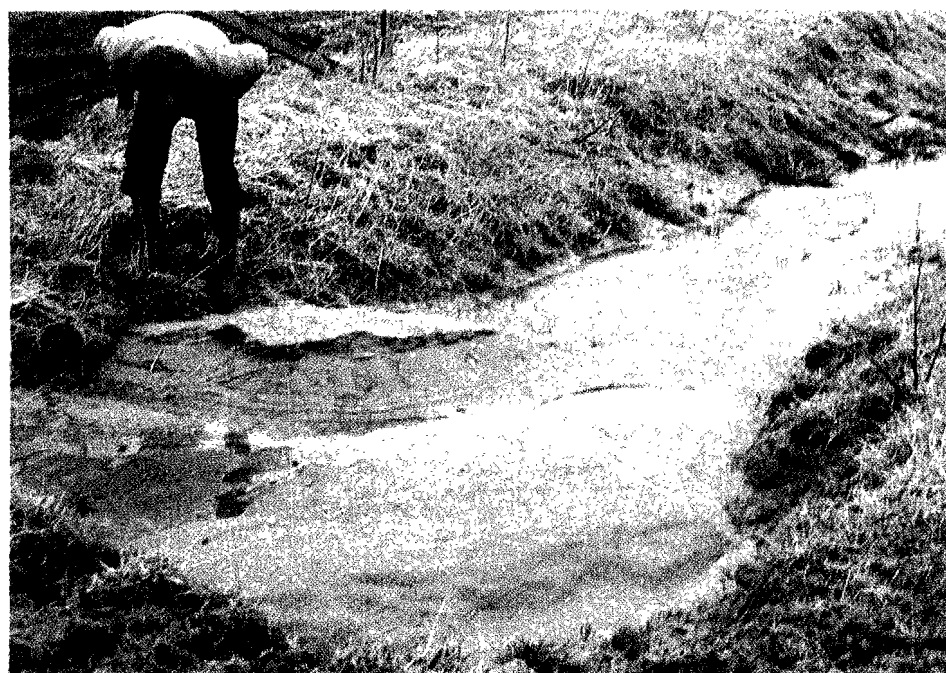
foto 34

Zie foto 32 en 33 situatie 14 dagen na hoogwatertop.

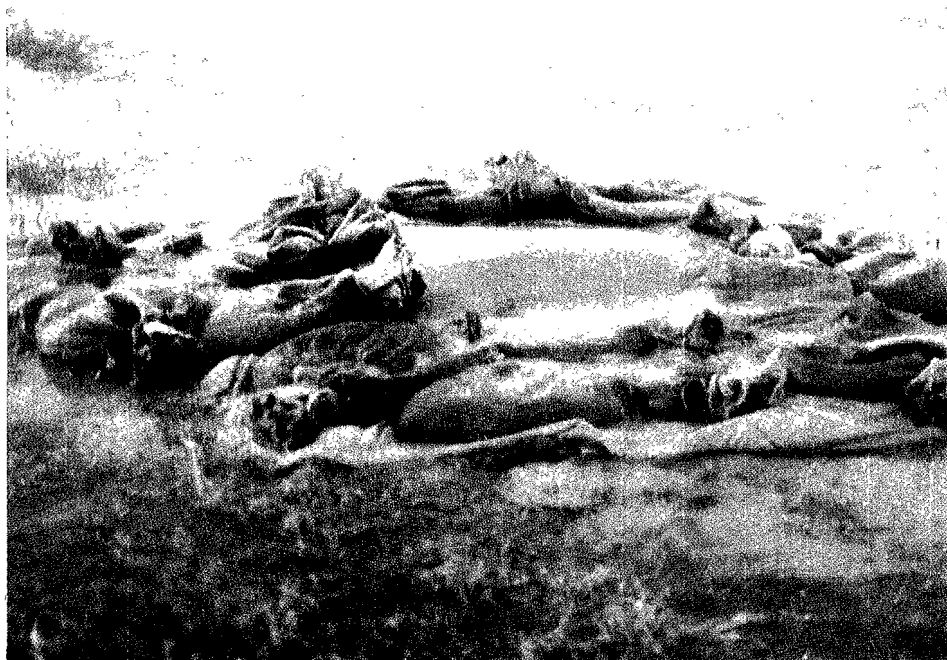
foto 35

Afgedekte zandmeevoerende wel in gedempte sloot aan de binnentoe van de Galgendaalse dijk nabij hmp 101 van de rechteroever van het Pan-  
nerdens kanaal, situatie tijdens hoogwater.

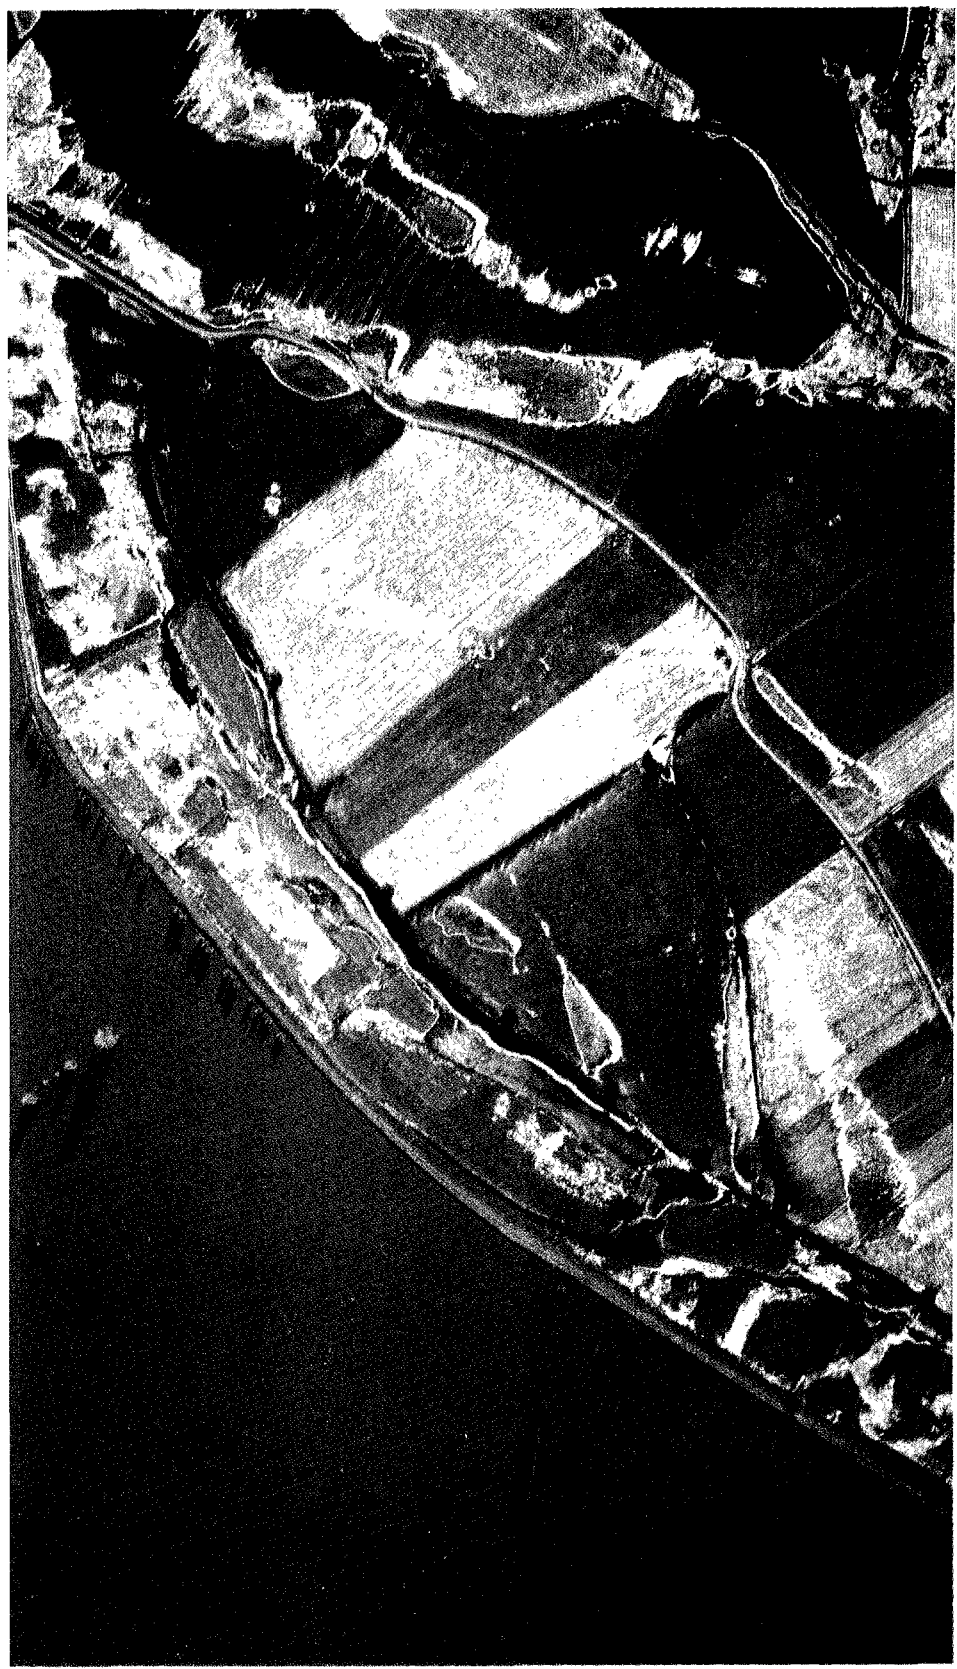
foto KLM- Aerocarto

Luchtopname kwelgebied te Wilp, linker IJsseloevers nabij kmr 94.1 te Wilp, situatie tijdens hoogwater.
