**inventarisatie markante verschijn-  
selen aan rivierdijken opgetreden  
tijdens de hoge rijnafvoer van  
januari 1982  
S-82.018**

**centrum voor onderzoek waterkeringen**

Centrum voor Onderzoek Waterkeringen  
juli 1982

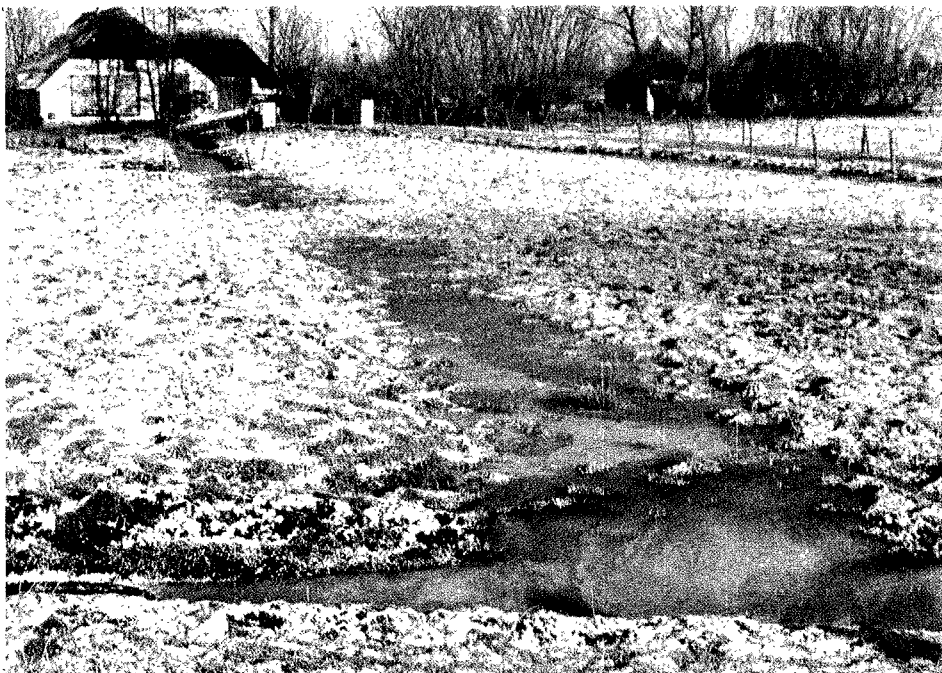
foto 36

Bevroren zanderige kwel bij sloot nabij kmr 992 van de rechter IJsseloevers te Uiterwijk, situatie tijdens hoogwater.

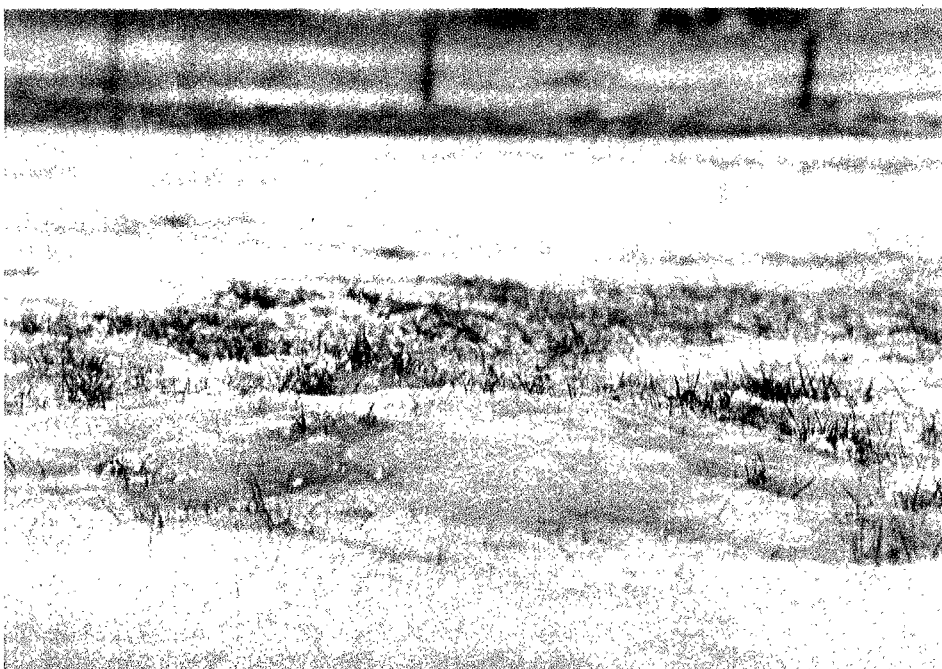
foto 37

Bevroren kwel nabij kmr 953 van de rechter IJsseloevers te Olst, situatie tijdens hoogwater.

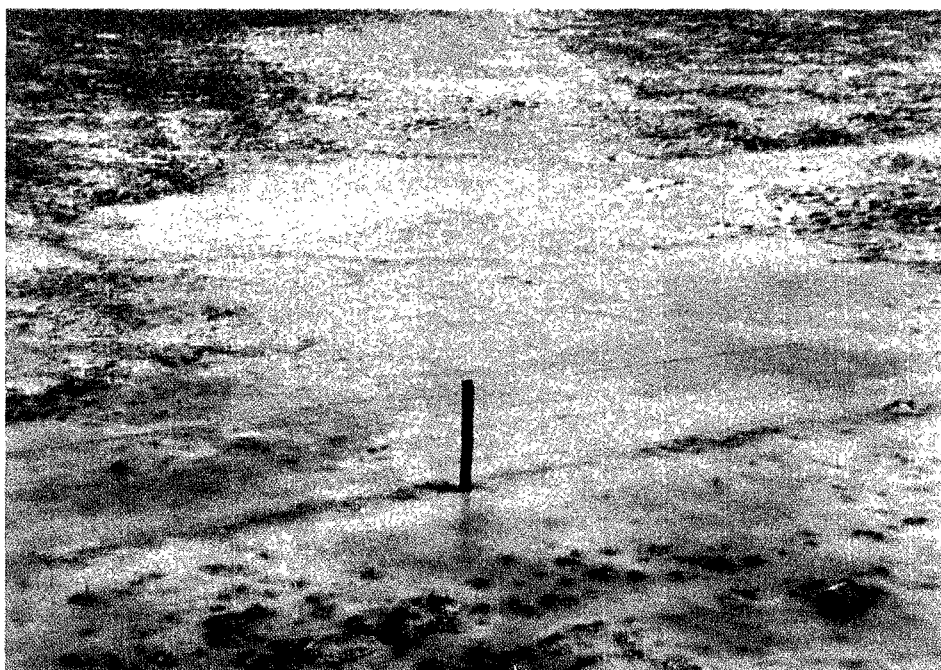
foto 38

Bevroren zanderige kwel nabij kmr 951 van de rechter IJsseloever ten Noorden van Deventer, situatie tijdens hoogwater.

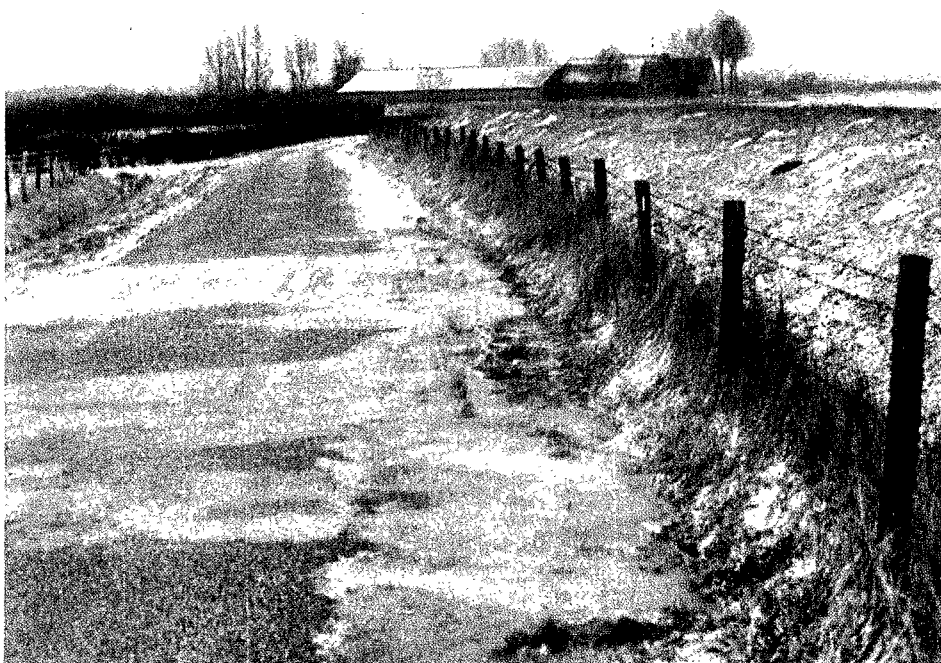
foto 39

Kwel uit binnentalud van de zomerkade nabij kmr 935 van de linker IJsseloever te Gietelo, situatie tijdens hoogwater.

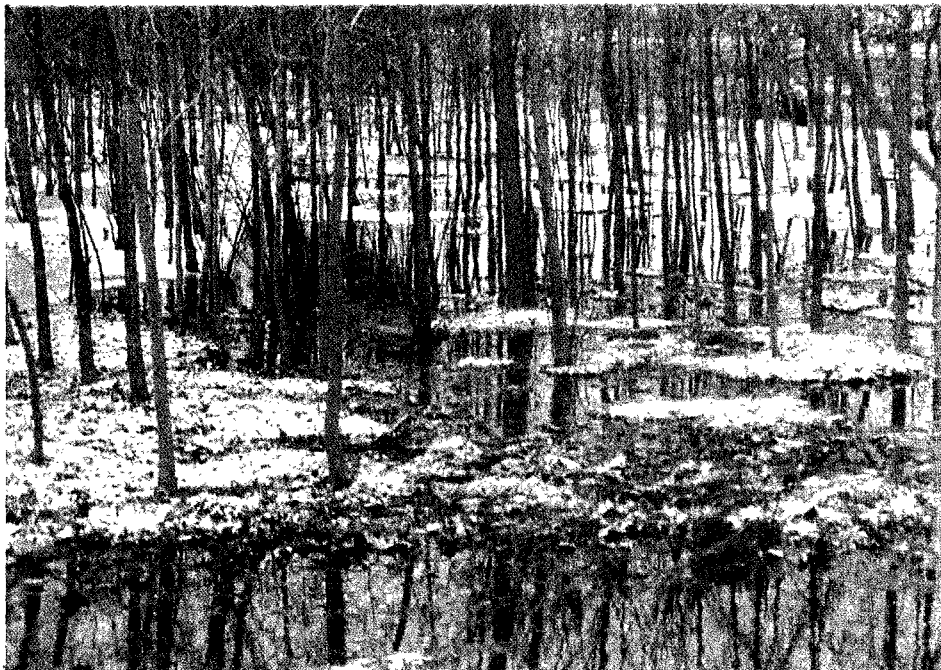
foto 40

Kwel in bos nabij hmp 51 van de rechteroever van de Neder-Rijn te Opheusden, situatie tijdens hoogwater.

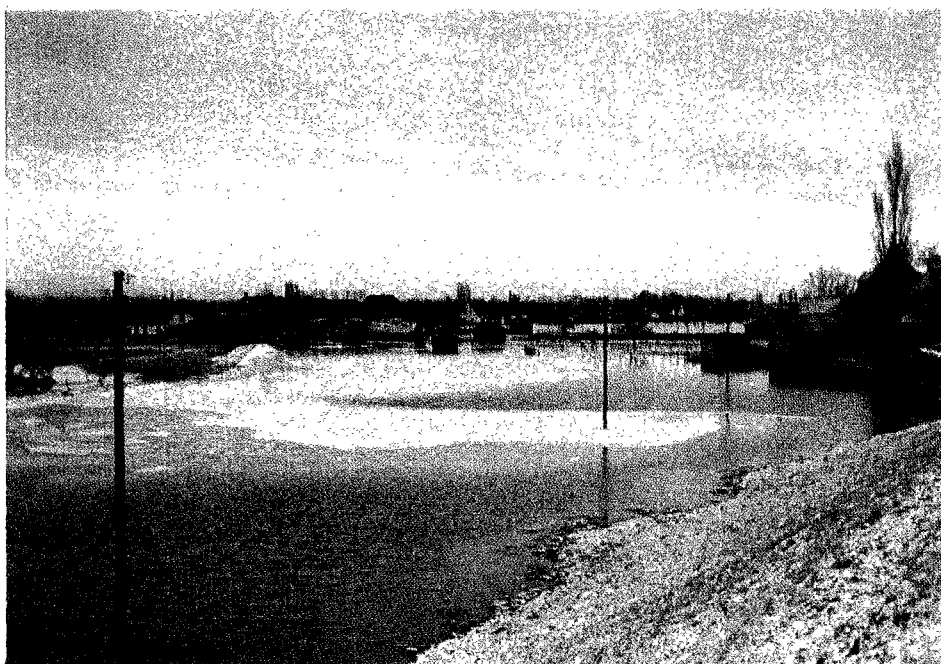
foto 41

Groot kwelgebied, gedeeltelijk bevroren, nabij hmp 30 van de rechter Waalbandijk te Gendt, situatie tijdens hoogwater.

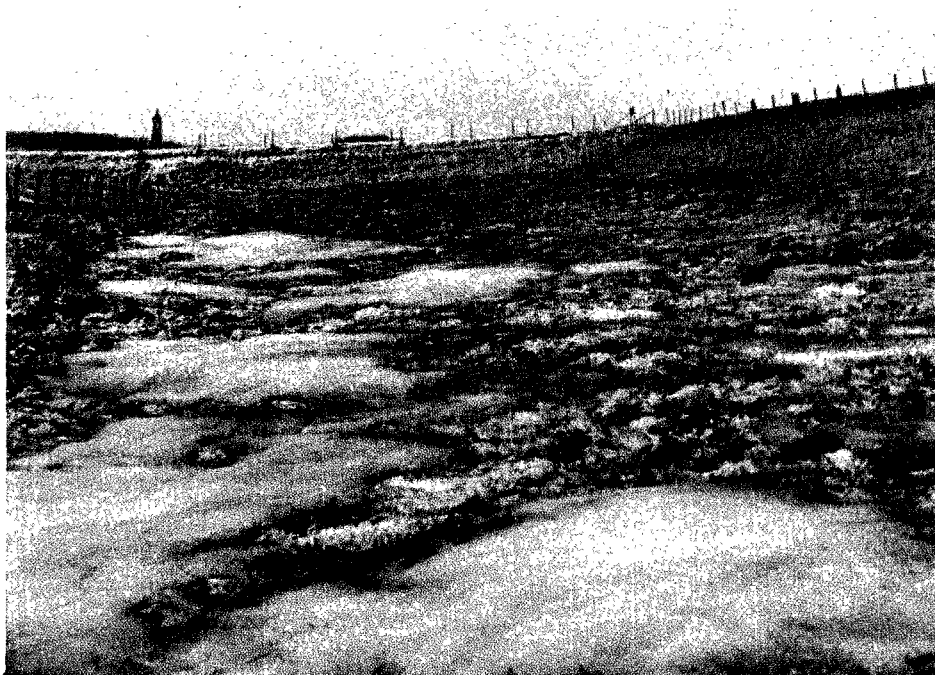
foto 42

Bevroren kwel aan de binnenteen nabij hmp 12 van de rechteroever van de Neder-Rijn te Amerongen, situatie tijdens hoogwater.

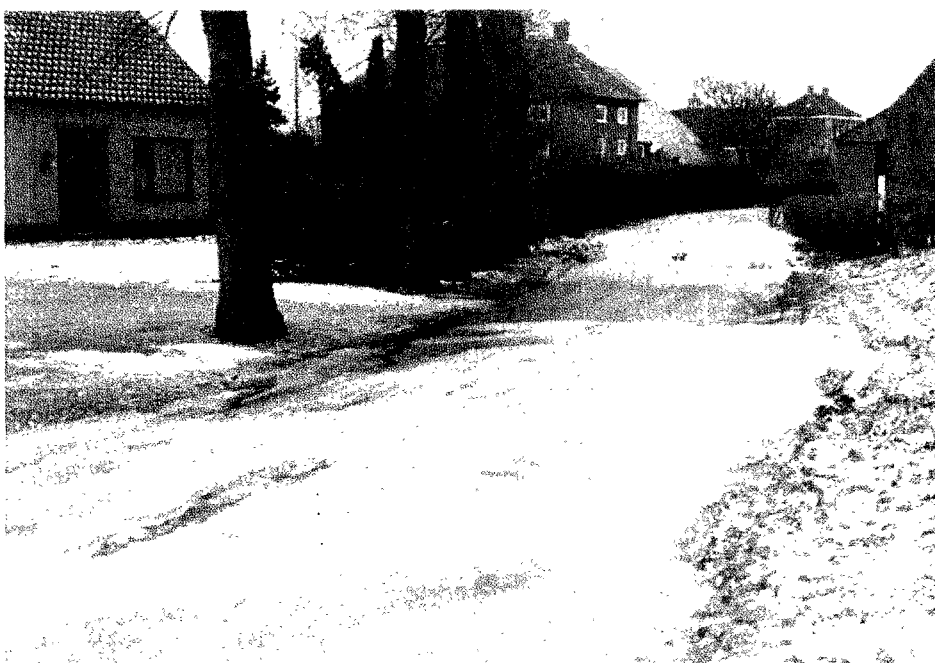
foto 43

Kwel uit binnenteen nabij hmp 128 van de linker Waalbandijk te Gameren, situatie tijdens hoogwater.

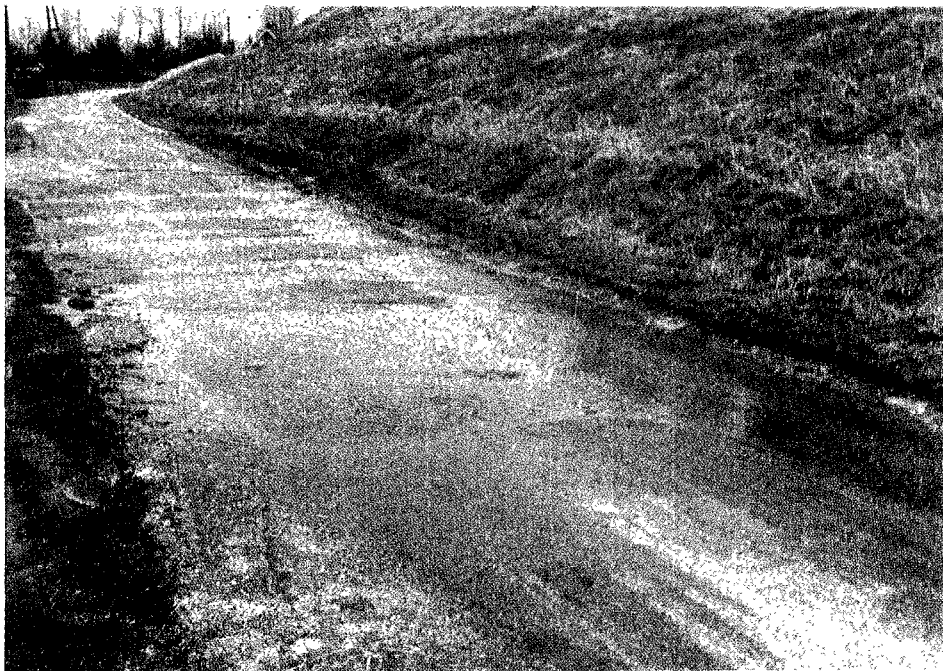
foto 44

Kwel aan de binnenteen nabij hmp 77 van de rechter Waalbandijk te Varik, situatie tijdens hoogwater.

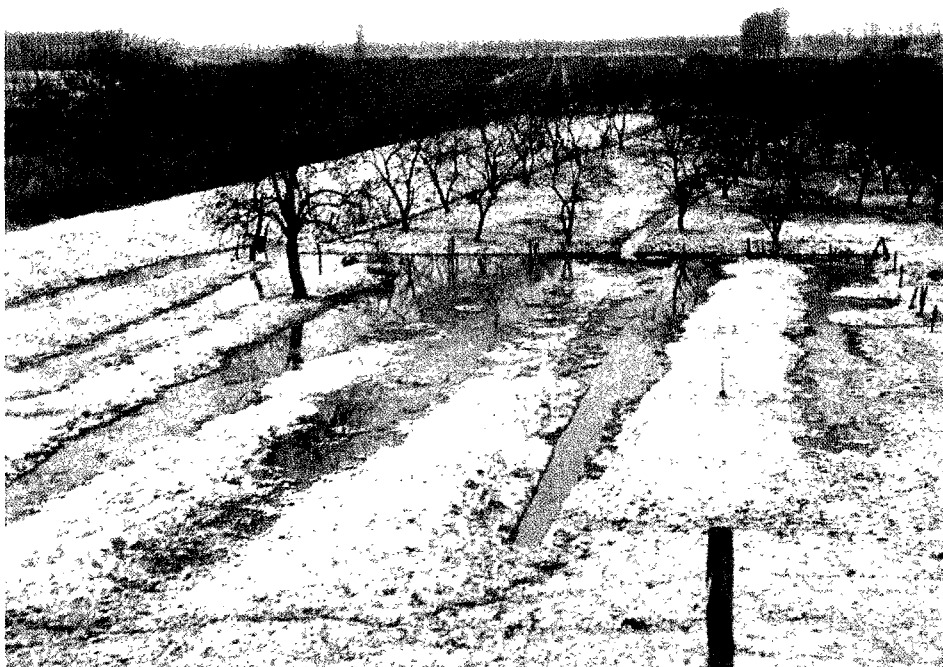
foto 45

Kwel in achterland nabij hmp 338 van de linker Waalbandijk te Dreumel, situatie tijdens hoogwater.

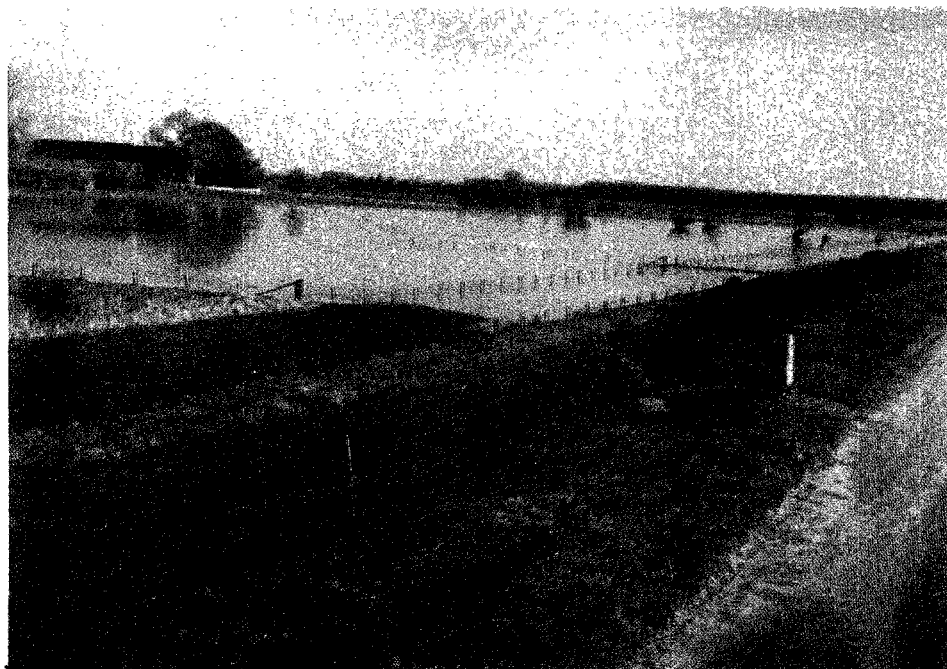
foto 46

Ten dele bevroren kwel nabij hmp 96 van de rechteroever van het Pannerdens kanaal, situatie vóór hoogwater.

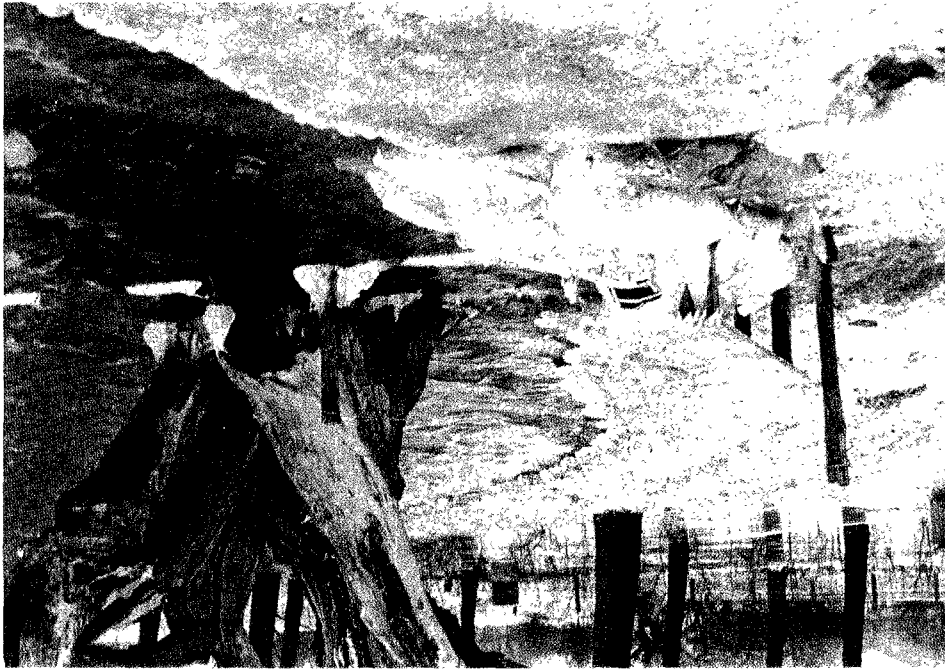
foto 48

Bescherming van de zomerkade tegen overslag nabij kmr 941 van de linker IJsseloevers nabij Wilp, situatie tijdens hoogwater.

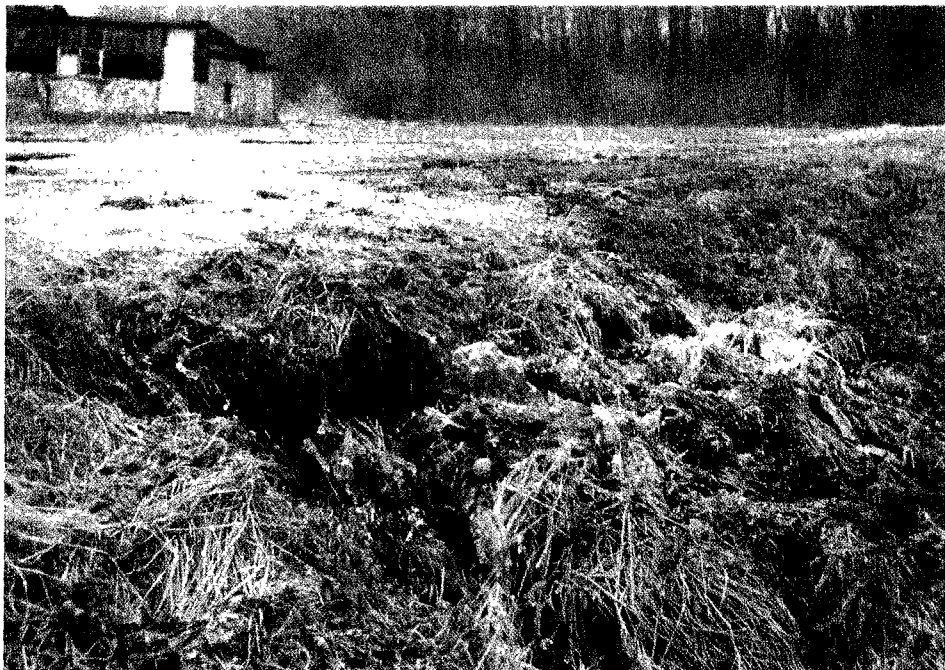
foto 50

Overlopende kwelkade nabij hmp 100 van de rechter Waalbandijk te Varik, situatie tijdens hoogwater.

Ook verdient het aanbeveling elk jaar de goede werking van de kunstwerken te controleren en bij hoge rivierafvoeren op tijd afsluitbare sluisjes en duikers te openen om schade aan de kaden te voorkomen, foto's 49, 50, 51 en 52.

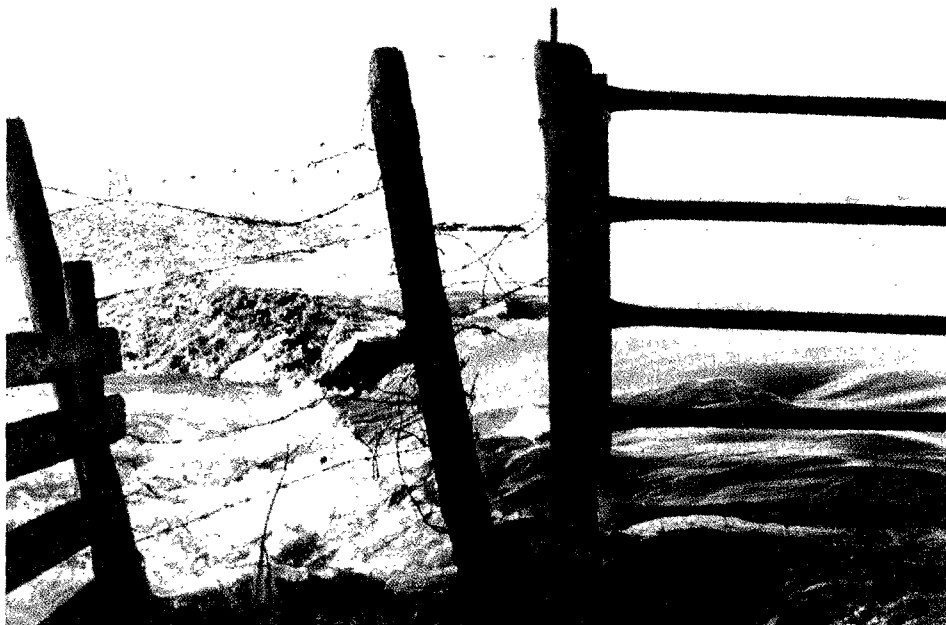
foto 51

Overstromende zomerkade nabij hmp 220 van de linker Lekbandijk te Culemborg, situatie tijdens hoogwater.

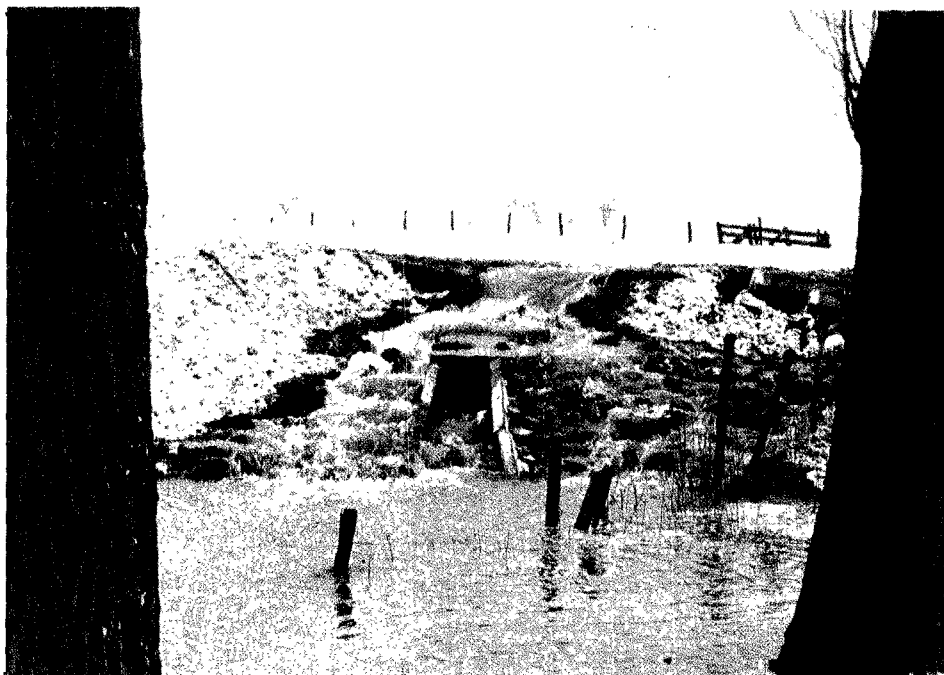
foto 52

Niet werkend duikertje nabij hmp 220 van de linker Lekbandijk te Culemborg, situatie tijdens hoogwater.

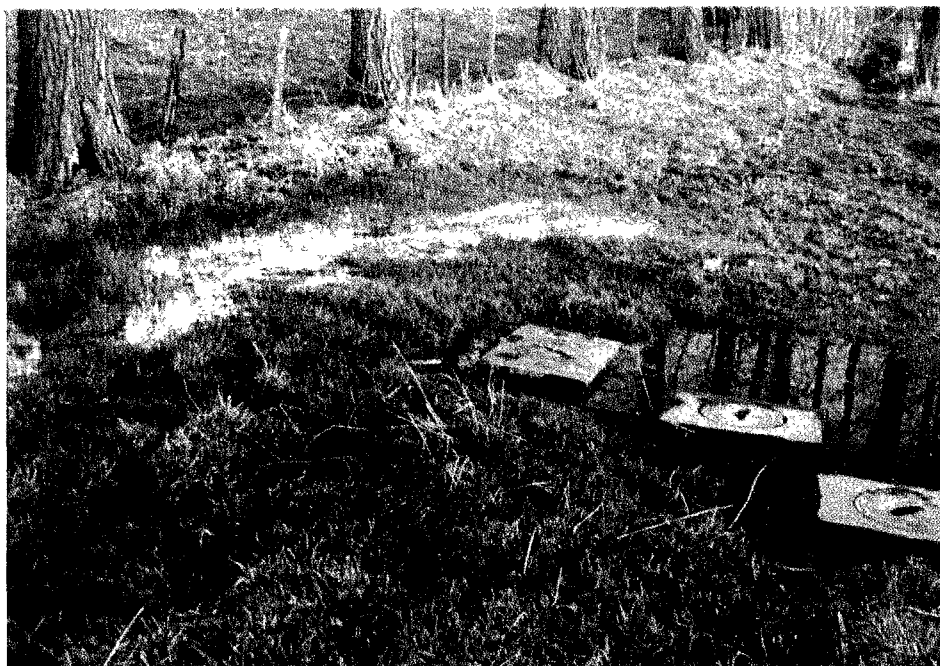
foto 53

Kwel bij gasleidingkruising nabij hmp 166 van de linker IJsselbandijk te Welsum, situatie na hoogwater.

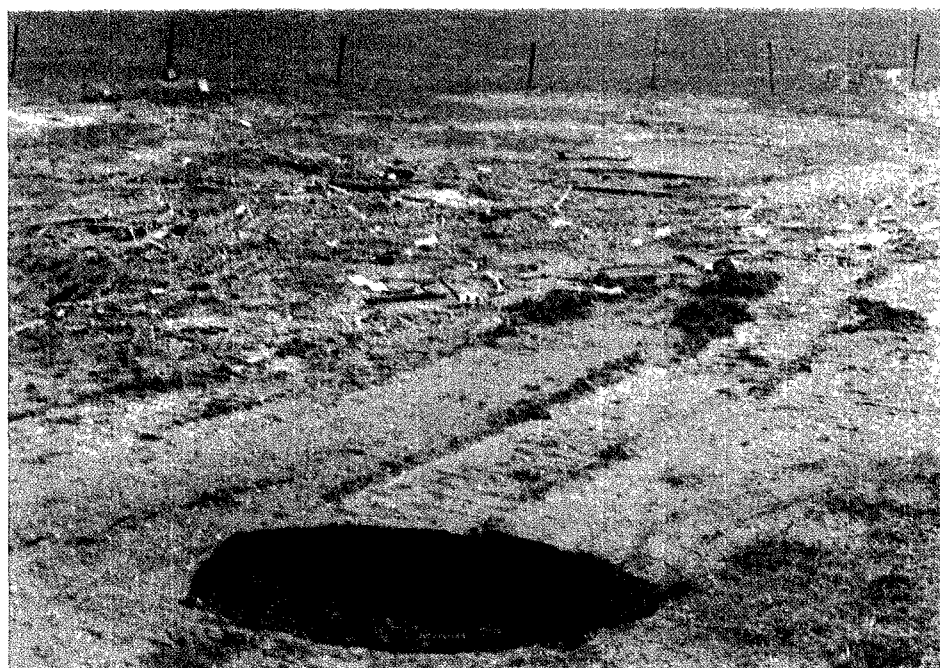
foto 54

Verzakking in afrit op buitentalud ter hoogte van duiker en zinker bij ENKA - fabriek nabij kmr 880 van de linker IJsseloever, situatie na hoogwater.

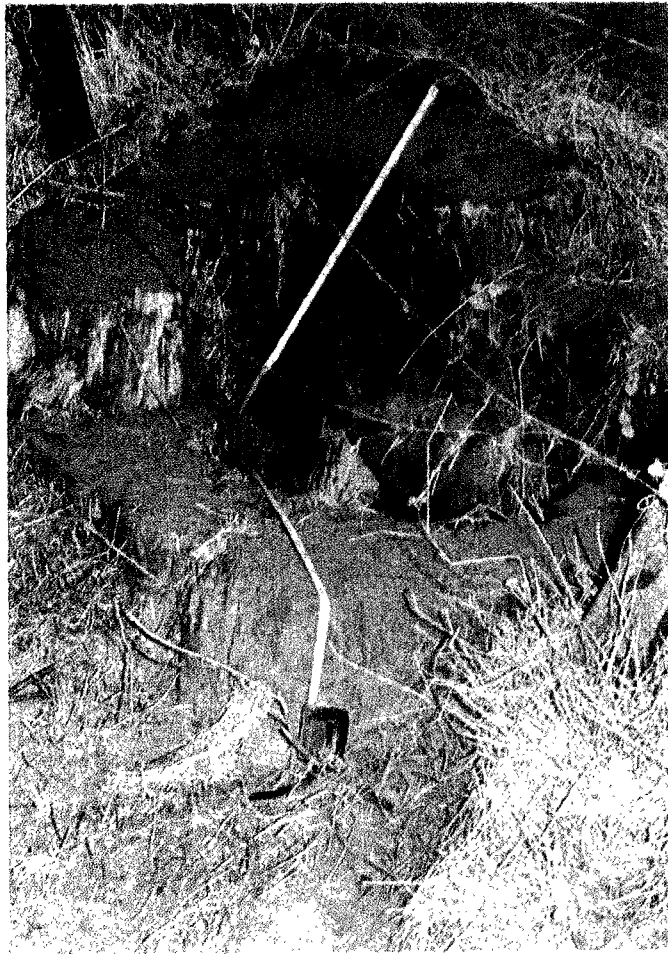
foto 55

Omgezaagde boom (diameter 1,80 m, diepte gat 1,40 m) in binnentalud zomerkade nabij hmp 300 van de rechter Waalbandijk te Herwijnen, situatie na hoogwater.

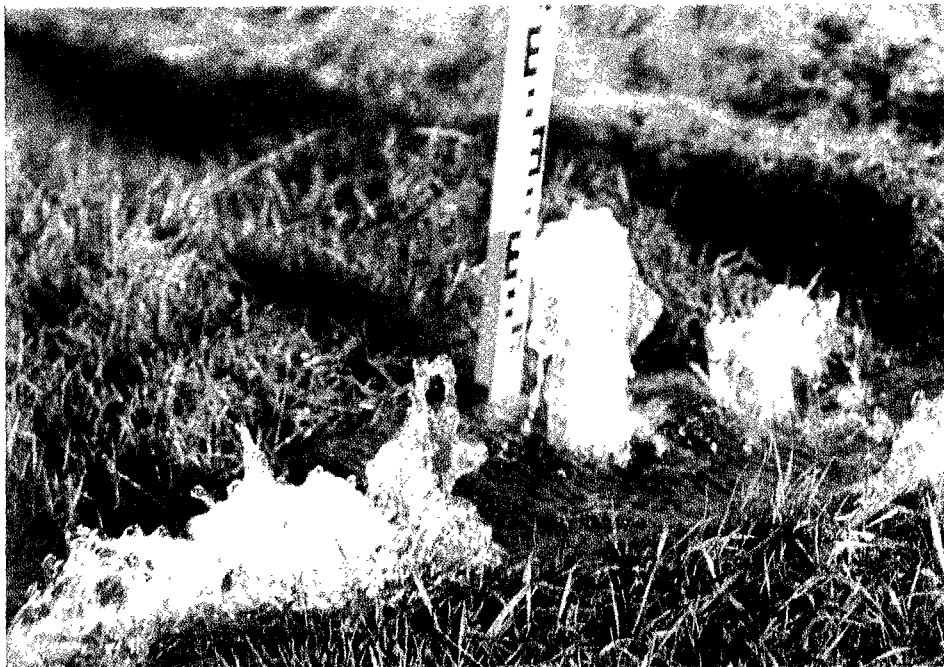
foto 56

Overstromende brandput nabij hmp 313 van de rechter Waalbandijk te Hellouw, situatie vóór hoogwater.

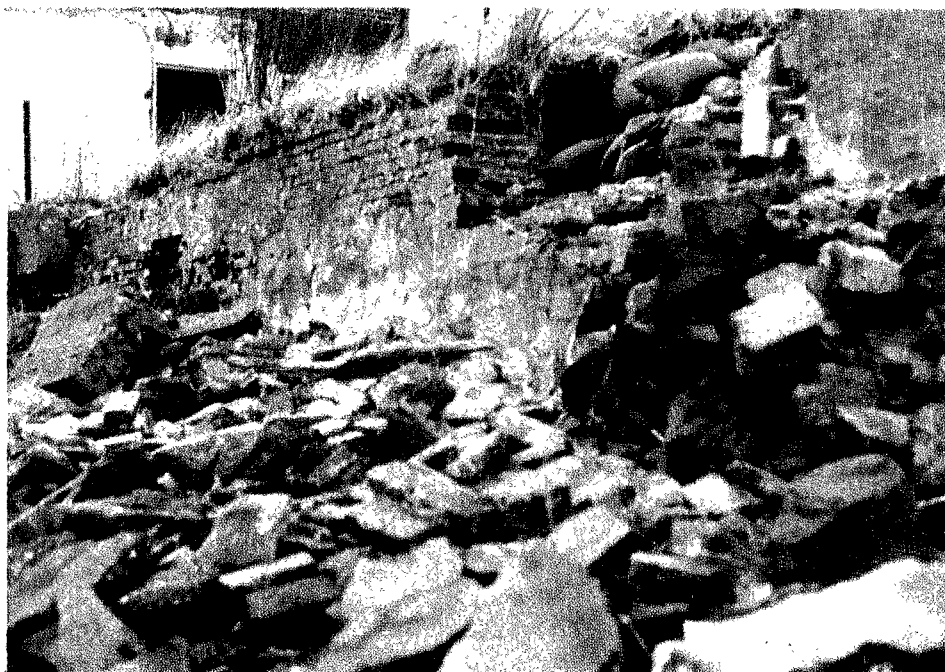
foto 57

Toestand buitentalud nabij hmp 300 van de rechter Waalbandijk te Herwijnen, situatie tijdens hoogwater.

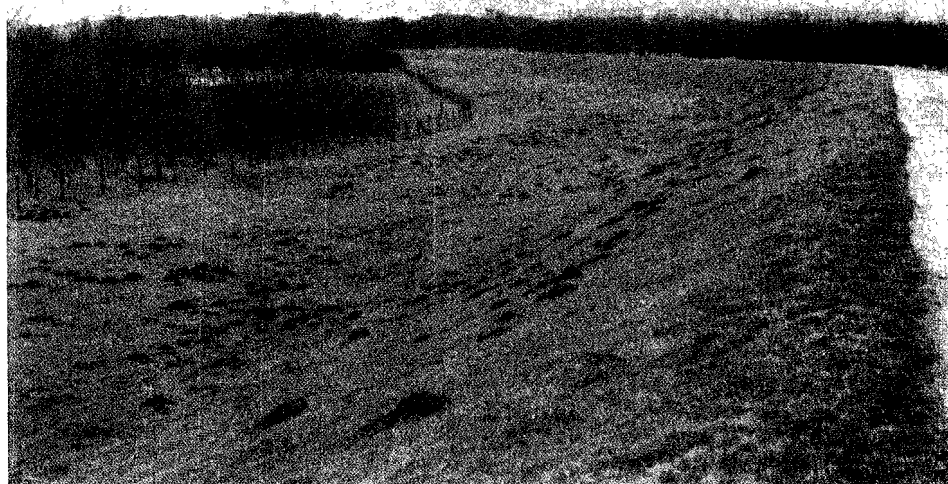
foto 58

De „ge-mol-de” nieuwe Voorster kleidijk nabij kmr 934 van de linker IJsseloevers te Voorst, situatie na hoogwater.

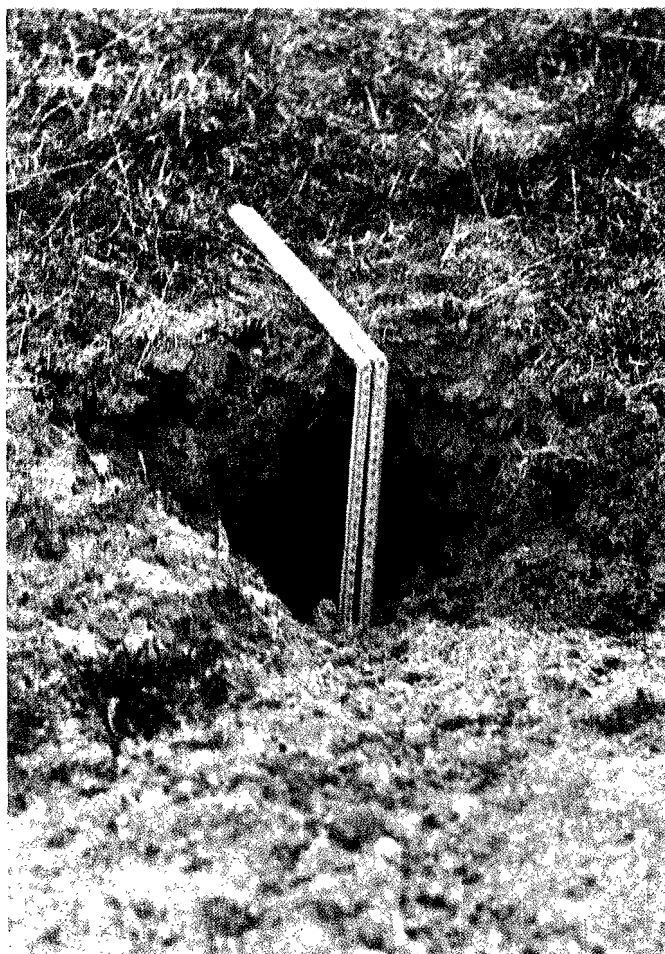
foto 59

Konijnehol in binnentalud nabij hmp 242 van de linker Waalbandijk te Loevestein, situatie na hoogwater.

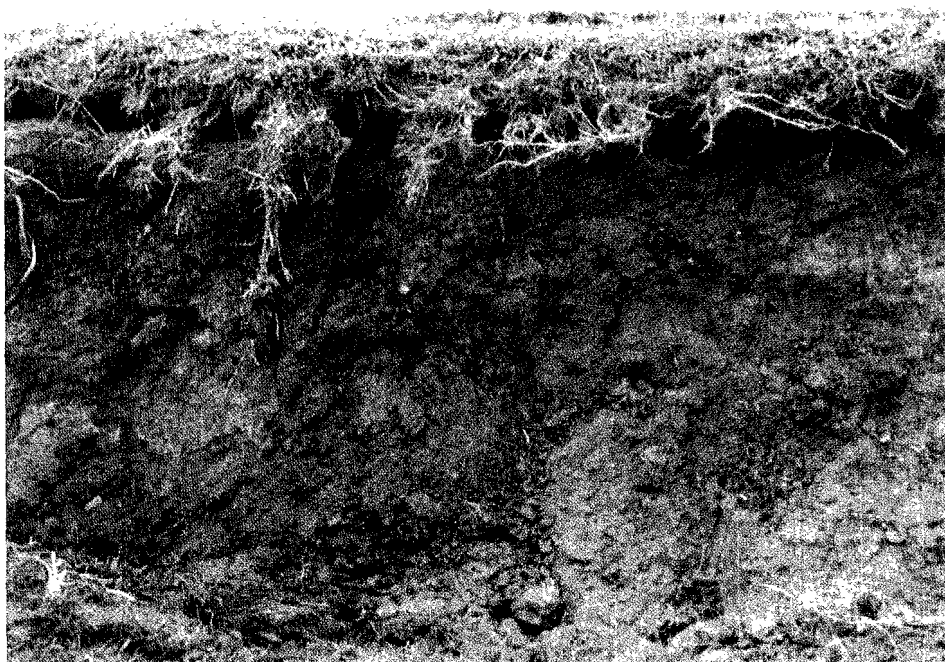
foto 60

Mollegangen in beschadigde zomerkade van de Crobsche Waard nabij hmp 280 van de rechter Waalbandijk te Hellouw, situatie na hoogwater.

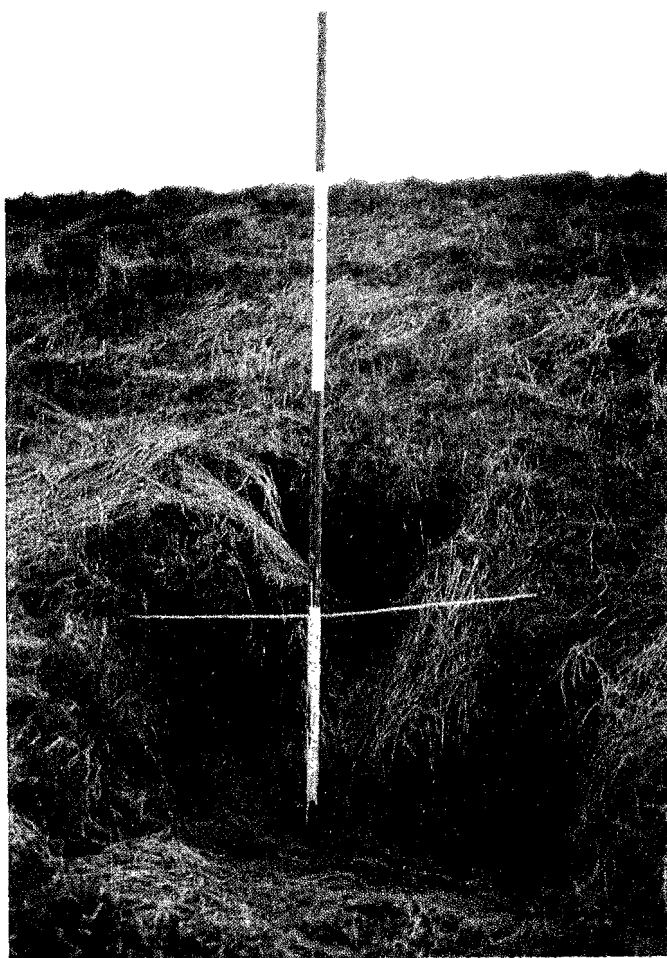
foto 61

Beschadiging binnentalud nabij hmp 220 van de rechter Waalbandijk te Tuil, situatie voor en na hoogwater.

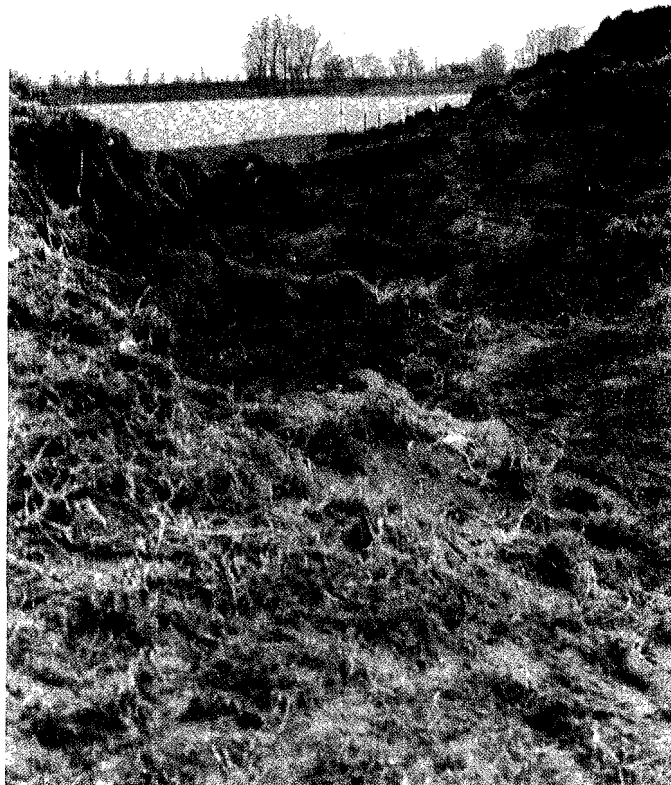
foto 62

In de Cropsche Waard heeft de mens t.b.v. de passage van een schip schade toegebracht aan de zomerkade ter hoogte van Hellow. Door met een graafmachine de zomerkade gedeeltelijk weg te graven (zonder toestemming) kon het schip naar buiten varen. Het schip heeft enige tijd dienst gedaan voor het vervoer van klei en zand ten behoeve van de in de uiterwaard aanwezige steenfabriek. Behalve bovengenoemde schaden zijn er nog enkele grote afkalvingen aan het binnen-

Voor doorvaart van een schip zonder toestemming afgegraven zomerkade nabij hmp 280 van de rechter Waalbandijk te Hellouw, situatie na hoogwater.

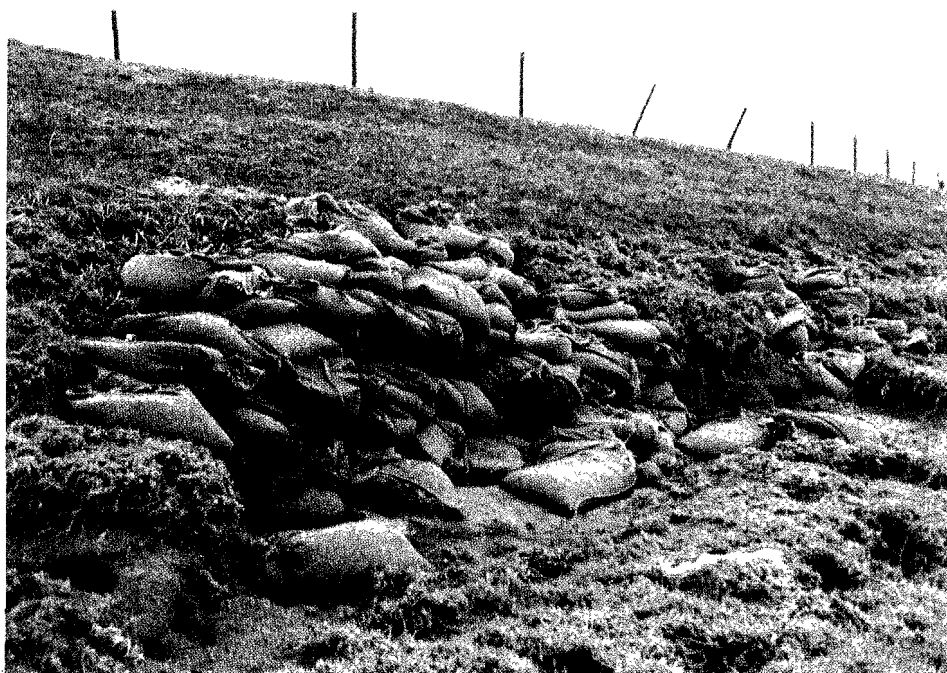
foto 63

Aantasting buitentalud door muskusratten nabij hmp 34 van de linker Waalbandijk te Weurt, situatie na hoogwater.

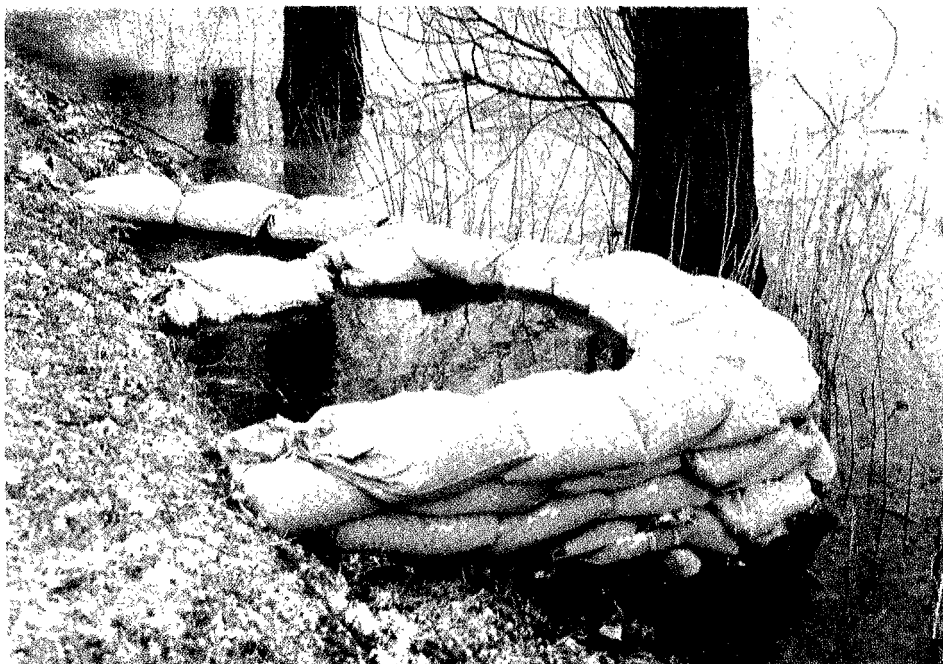
foto 64

Kwelkade van de Moespotsche Waai aangetast door muskusratten, nabij hmp 62 van de linker Waalbandijk ter hoogte van Beuningen, situatie tijdens hoogwater.
