## Koeien op het dak

In de rubriek 'zwart ontmoet groen' schrijft Leven op Daken over de ontmoeting in de praktijk tussen dakdekkers en degenen die de door hen voorbereide multifunctionele daken verder afwerken. Helaas verlopen lang niet alle projecten even soepel.

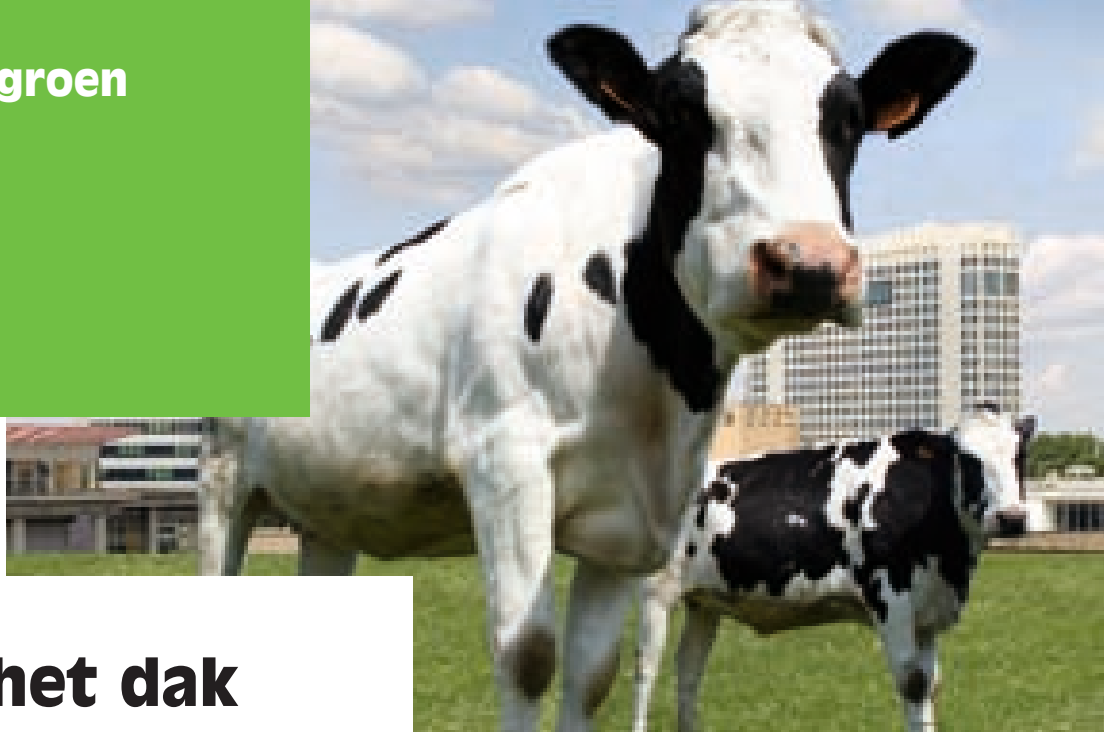
De derde verrassing kwam toen de werkzaamheden aan de daktuin al een eind gevorderd waren. Er zouden koeien op het dak worden geplaatst (!). Geen levende koeien maar rijdende kunstwerken in de vorm van koeien op een railsysteem. Het gehele kunstwerk werd aangelegd door een daarin gespecialiseerd bedrijf en direct geplaatst op de dakbedekking, gescheiden door rubbergranulaat stroken. Maar toen het werk gereed was, kwamen er al snel lekkagemeldingen, vooral zichtbaar in de eerder genoemde lichtspotjes in de hal daaronder.

Na diverse pogingen om de lekkages te herstellen – wat niet tot het gewenste resultaat leidde – werd besloten om de gehele tuin toch maar weer te verwijderen. Al tijdens deze werkzaamheden werden diverse beschadigingen in de losliggende EPDM-toplaag geconstateerd: kleine en grote beschadigingen. Ook werd bij diverse insnijdingen duidelijk dat er veel vocht in de constructie was gekomen.

Gekozen werd voor een algehele dakrenovatie en in de nieuwe situatie een omgekeerd daksysteem aan te brengen, gedeeltelijk met de bestaande geëxtrudeerde polystyreen isolatieplaten. Tussen de elektraleidingen werden gebitumineerde perlietplaten gelegd, 20 millimeter dik, met een volledig verkleefde laag gebitumineerd polyestermat en een nieuwe toplaag van zelfklevende EPDM/SBS bedekking. Alle doorvoeringen werden vernieuwd en de isolatieplaten aangebracht met onder de rails voor het kunstwerk een zwaardere persing isolatieplaat. Na het dakvlak ongeveer 48 uur onder water te hebben gezet werden het kunstwerk en de daktuin weer aangebracht.
