De werking van anti-wortelschermen

Auteur: Herman Wevers

Casus

De N975, lopende van Musselkanaal via Mussel naar Onstwedde, een weg die voorheen in beheer was bij de gemeente Stadskanaal. Langs deze weg staat een laanbeplanting van linden.

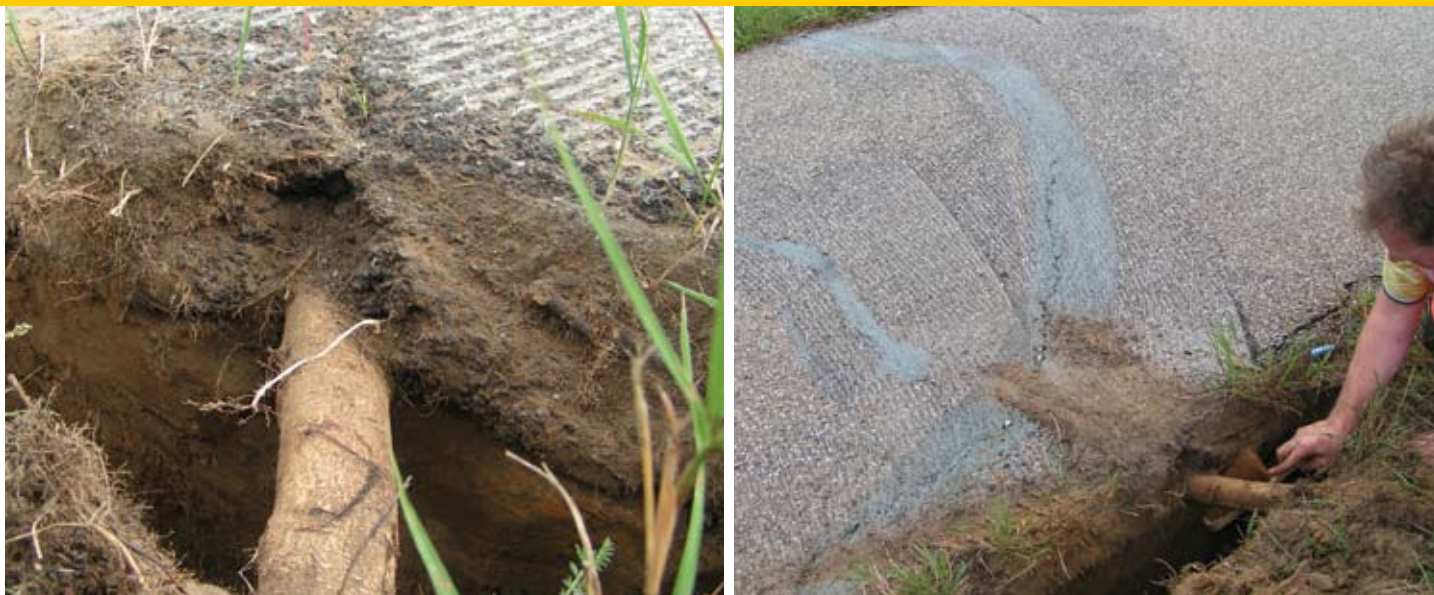
De wortelopdruk bij het asfalt fietspad, ondanks het eerder geplaatste anti-wortelscherm. De wortels groeien onder het scherm door.
Bron: Alles over Groenbeheer

Bij de uitvoering van het grondonderzoek langs de N975 kwam opeens een ijzeren plaat in beeld. Bij navraag bleek dat het fietspad er later was dan de bomen. Na enige tijd trad aan het wegdek van dit nieuwe fietspad wortelschade op. Als oplossing voor dit probleem heeft de gemeente destijds een ijzeren plaat geplaatst. Deze plaat moest beschadiging van het fietspad door boomwortels tegengaan. De desbetreffende plaat is verticaal geplaatst langs de rijbaanzijde van het fietspad. De plaat is van gegalvaniseerd staal, heeft een dikte van 0,5 millimeter en een hoogte van 50 centimeter. De plaat heeft een totale lengte van bijna 10 kilometer! Tijdens het plaatsen van de plaat zijn alle boomwortels tot de benodigde diepte van 50 centimeter geamputeerd, om de plaat te kunnen plaatsen.

Hoe nu verder met het fietspad en de bomen? De provincie heeft het voornemen om het asfalt fietspad te vervangen door een betonnen pad. De beplanting aan de oostzijde wordt in een keer vervangen. Dit geeft de kans om een geheel nieuwe groeiplaats in te richten en om anti-wortelscherm een iets andere invulling te laten geven. Om tot een omlooptijd van de bomen van minimaal 60 jaar te komen is een volgende groeiplaatsconstructie bedacht: Er wordt een cunet met een diepte van 30 centimeter uitgegraven. Bij iedere nieuw te plaatsen boom wordt het cunet over de volledige breedte van het pad een halve meter dieper uitgegraven. Dit 'gat' wordt tot de onderzijde van het cunet aangevuld met bomenzand. De bodem en de zijkanten van het cunet worden bekleed met anti-wortelfolie. Dit folie moet uit één stuk bestaan, om wortels geen kans te bieden om via naden alsnog het cunet in te groeien en moet van voldoende dikte zijn, zodat de wortels niet kunnen doordringen. In het cunet, op het folie wordt een funderingslaag van zand met een dikte van 15-20 centimeter gestort. Daarbovenop komt het betonnen fietspad te liggen. De dikte van de betonlaag wordt ca. 15 centimeter. De boomwortels zullen wellicht overal, maar zeker via de corridor van bomenzand van de tussenberm naar de buitenberm groeien. Bij verdikking van de wortels dient het funderingszand als buffer tegen schade aan het betonnen pad.

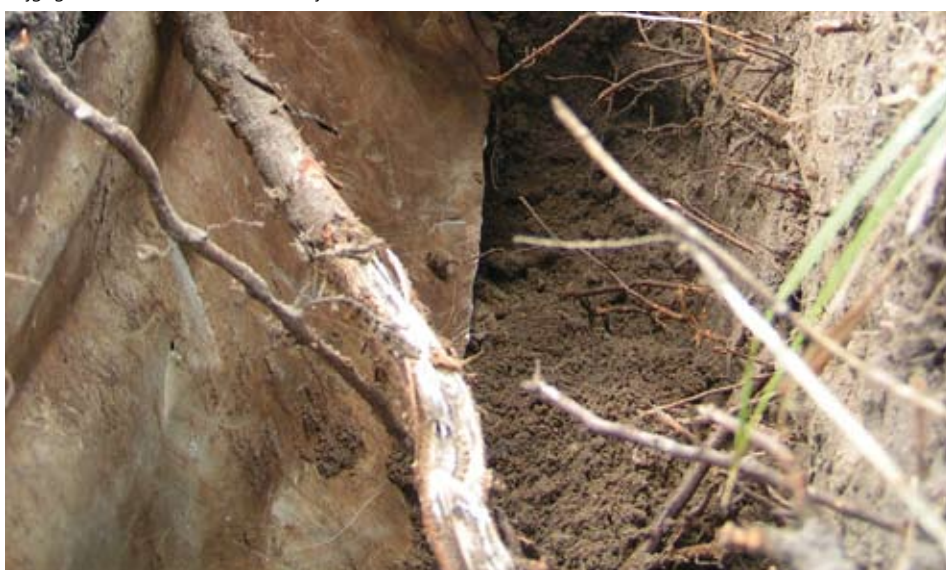
Bij het overlagen van het fietspad is de ijzeren plaat vastgegoten in het asfalt. Het moet gezegd worden: nergens hebben de bomen wortels gevormd tussen de ijzeren plaat en het asfalt. Blijkbaar is de hechting van het asfalt op de ijzeren plaat zo goed dat een boomwortel hier niet kan doordringen. Op verschillende plaatsen hebben we de plaat volledig vrij gegraven. De allereerste dikkere wortel (3 centimeter) die we aantreffen, groeide tegen de ijzeren plaat en boog keurig af, terug de berm in. Missie geslaagd. Achteraf bleek dit de enige wortel te zijn die zich keurig volgens plan gedroeg. Op de overige locaties waar we de plaat vrijgegraven hebben, werd duidelijk dat alle

andere wortels de plaat gebruikten als een soort wortelgeleider, tegen de plaat langs, op weg naar beneden. Opvallend daarbij was, dat ze nooit verticaal naar beneden groeiden, maar meestal enkele meters nodig hadden om tot de onderkant van de plaat te komen. Hadden ze eenmaal de onderzijde bereikt, dan groeiden ze langs de andere kant weer verticaal omhoog tot de volgende barrière, namelijk de onderzijde van het asfalt. Daarna bogen ze haaks af, tot ze een doordringbaar punt vonden onder het asfalt. Daar staken de wortels over naar de andere zijde van het fietspad, vonden voeding, verdikten en drukten uiteindelijk het asfalt op. Alle bomen in de bomenrij met een goede toekomstverwachting bleken dit te doen. Van de bomen met een

Hierop is te zien hoe de wortels het anti-wortelscherm als geleider gebruiken.
Bron: Alles over Groenbeheer
