# Veroudering van warmtewisselaars in gekoelde kassen

H.F. de Zwart

© 2011 Wageningen, Wageningen UR Glastuinbouw

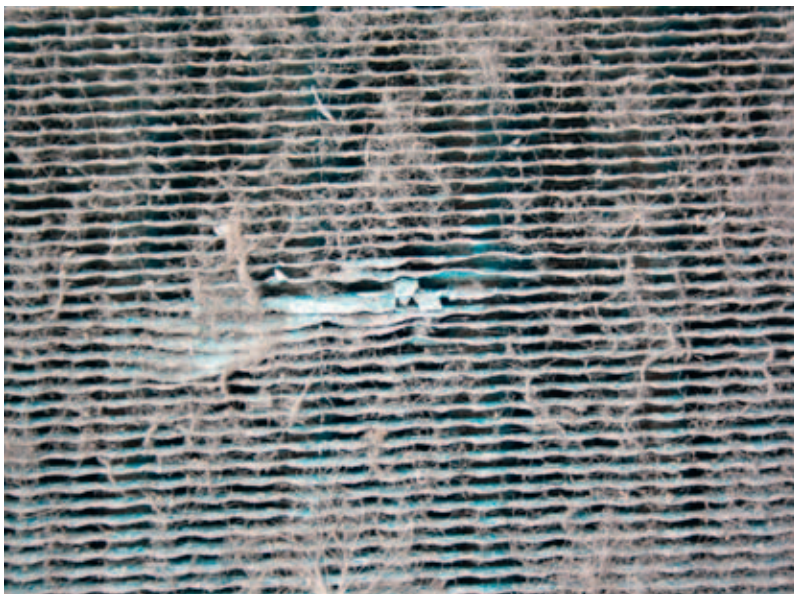
Bij de tomatenkassen werden er geen problemen met een teruglopende capaciteit gemeld, maar kon bij de meeste bedrijven wel een degradatie van de kwaliteit van de lamellen worden waargenomen. De lamellen zaten nog steeds strak op de koperen buizen, maar het aluminium was duidelijk bros geworden (één van deze bedrijven had reserve warmtewisselaars op voorraad zodat het verschil tussen gebruikt en ongebruikt goed te zien was). De foto van Figuur 1. laat zien wat er gebeurt als zo'n bros geworden lamel wordt ingedrukt. Waar een nieuwe lamel onder zo'n belasting verbuigt was bij deze oudere lamellen goed merkbaar dat de lamel ging scheuren.

*Figuur 1. Als het aluminium brosser wordt scheurt het gemakkelijk als er op gedrukt wordt.*

Op de korte termijn zal deze verbrossing nauwelijks een probleem geven. Alleen bij het schoonmaken van de warmte-wisselaars moet steeds voorzichtiger worden gewerkt. De noodzaak om de wisselaars schoon te maken verschilt overigens sterk van bedrijf tot bedrijf. Een bedrijf dat in de grond teelt heeft meer last van vervuiling van de wisselaars en ook de mate van geslotenheid maakt uit. Bij een beperkte koelcapaciteit lopen de ramen vaker open en komt er meer stof de kas binnen.

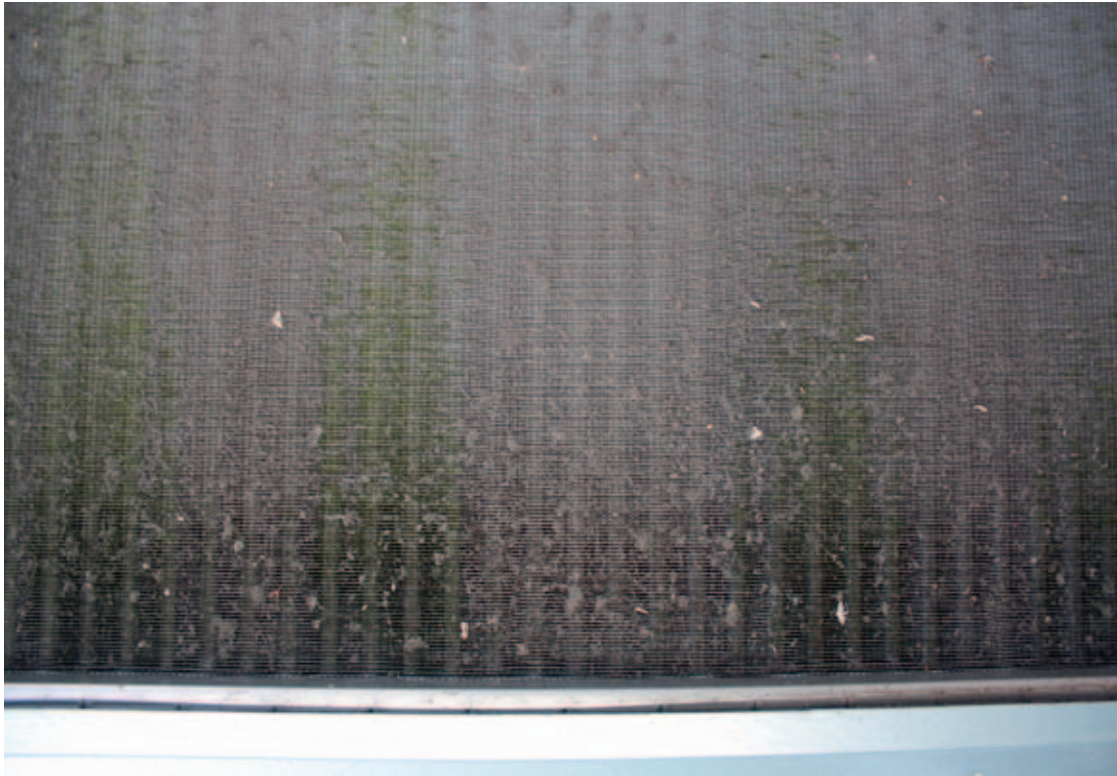
*Figuur 2. De koeler op dit bedrijf was ten tijde van de foto 2 jaar in gebruik. Op dit bedrijf is het opvallend dat de lamellen horizontaal liggen. De condenswaterafvoer wordt hierdoor bemoeilijkt wat terug te zien is in de algengroei op (het koudste deel van) het koelblok. De lamellen waren na twee jaar nog in prima conditie (geen verbrossing).*

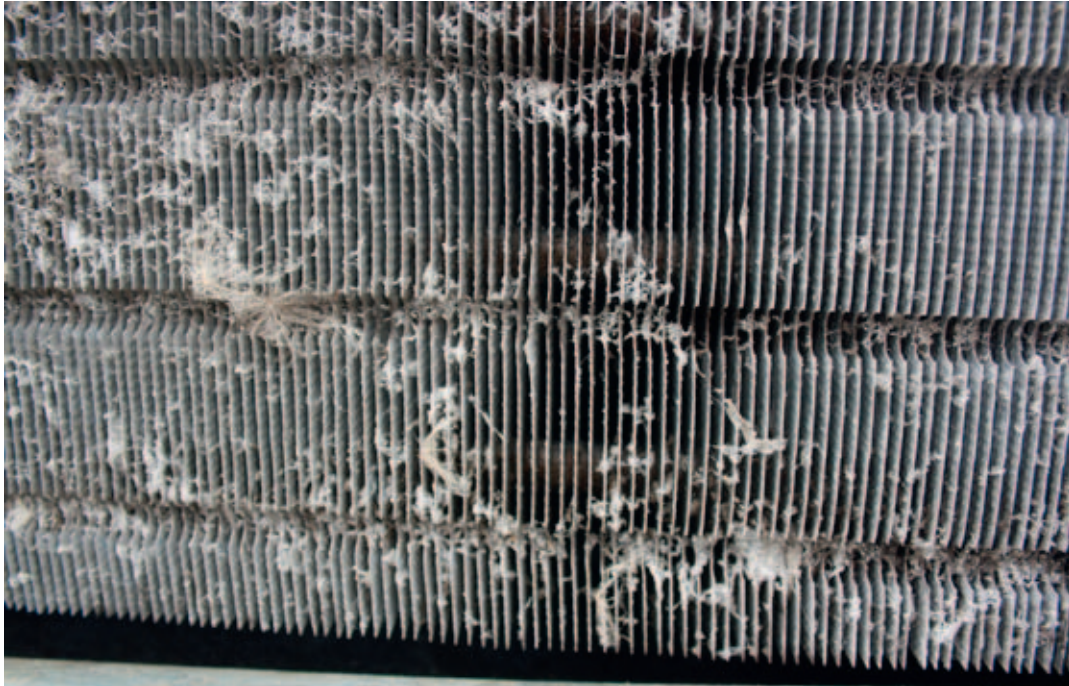
*Figuur 3. 3 jaar in gebruik. Dit bedrijf heeft slechts een klein koelvermogen waardoor de ramen vaak ver open moeten. Er komt daardoor nogal wat stof in de lucht. De koelers worden elk jaar tijdens de teeltwisseling (dus zo'n twee maanden na het tijdstip van deze foto) met een borstel en stofzuiger schoongemaakt. De lamellen waren nog in goede conditie. Overigens waren de hier gebruikte lamellen wat dikker dan de lamellen van de koeler in Figuur 2.*

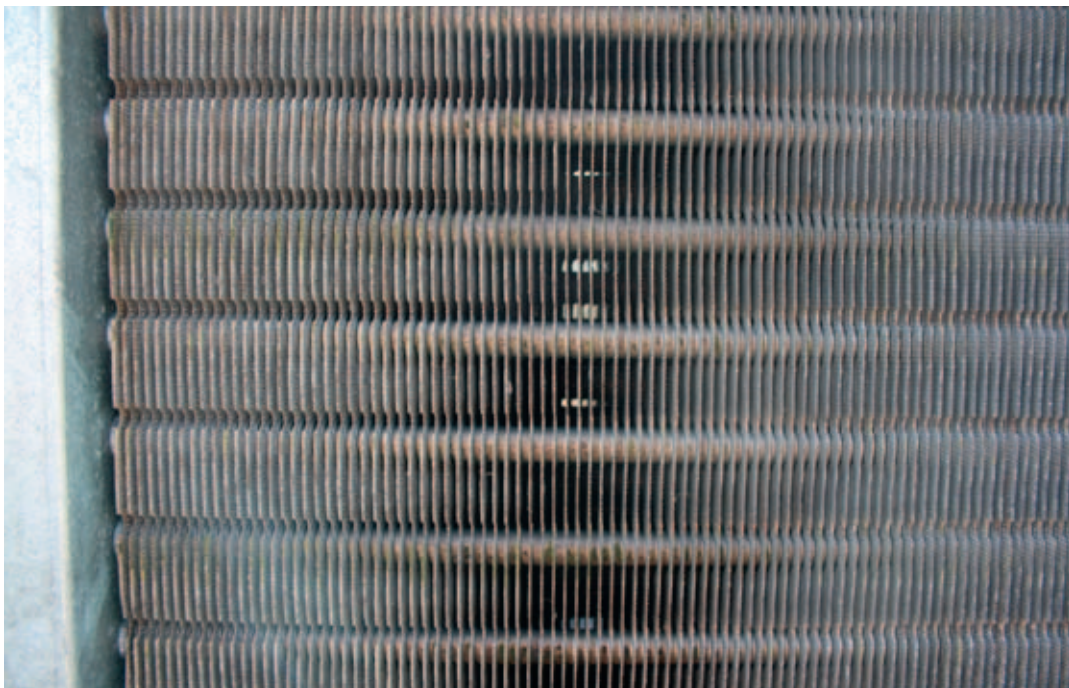
*Figuur 4. 3 jaar in gebruik. De hier getoonde lamellen waren in zeer goede conditie en de koelers waren opvallend schoon. De lameldikte was bij deze koeler vergelijkbaar met die in Figuur 3.*

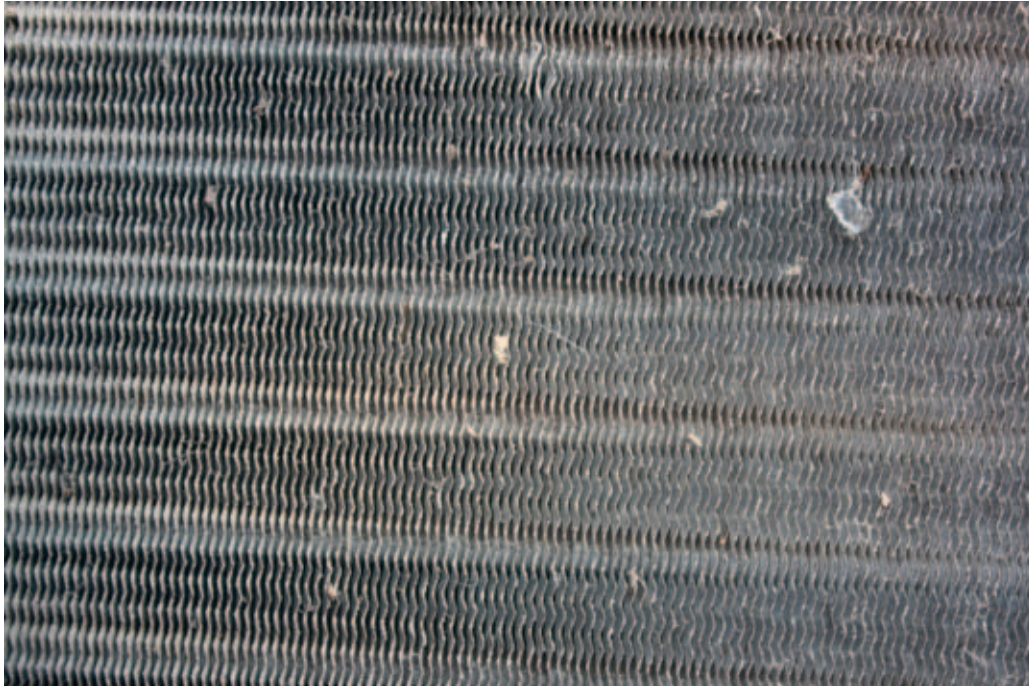
*Figuur 5. 4 jaar in gebruik. Op dit bedrijf, waar een gegolfde, dunne lamel is gebruikt, waren de lamellen duidelijk verbrost. Zolang ze niet mechanisch belast worden zal dit geen probleem geven, maar het schoonmaken moet met extra aandacht plaatsvinden. De aansluiting van de lamellen op de koperen buis was goed.*

De OPAC106 warmtewisselaar is qua materiaaldikte van de lamellen het best vergelijkbaar met de wisselaars die in Figuur 5. en Figuur 6. zijn getoond. De lamellen van de OPAC106 zijn evenwel gecoat met een beschermende laag waarmee een extra barrière voor de inwerking van chemicaliën is aangebracht.

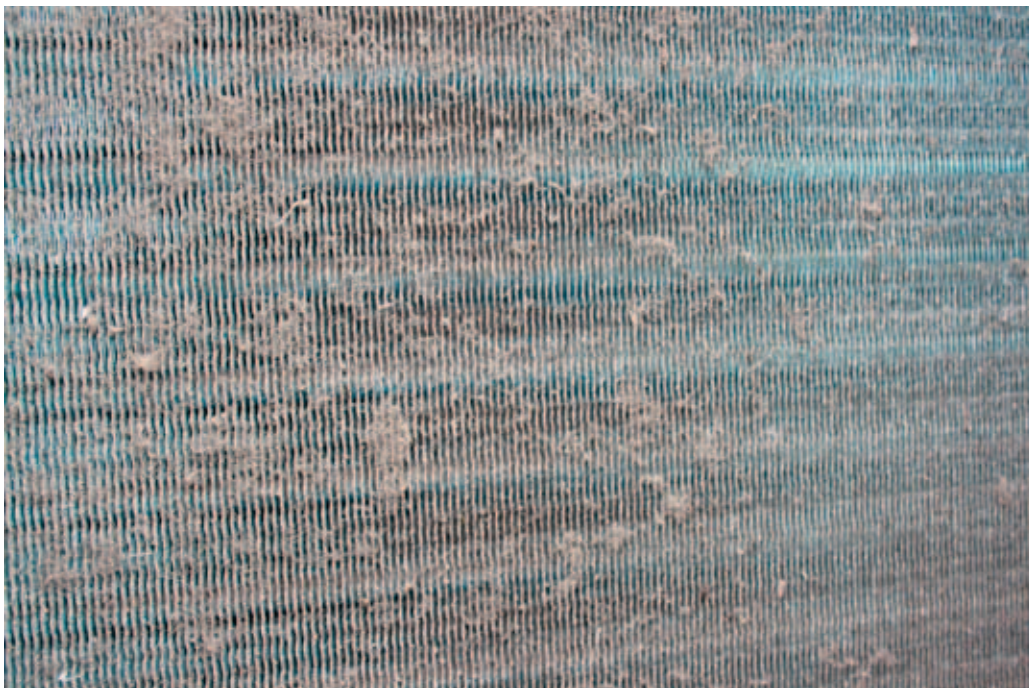
*Figuur 6. 4 jaar in gebruik. Op dit bedrijf zaten de lamellen nog steeds goed strak op de koperen leidingen, maar was het aluminium wel bros geworden. De lamellen waren qua dikte vergelijkbaar met die in Figuur 5.*

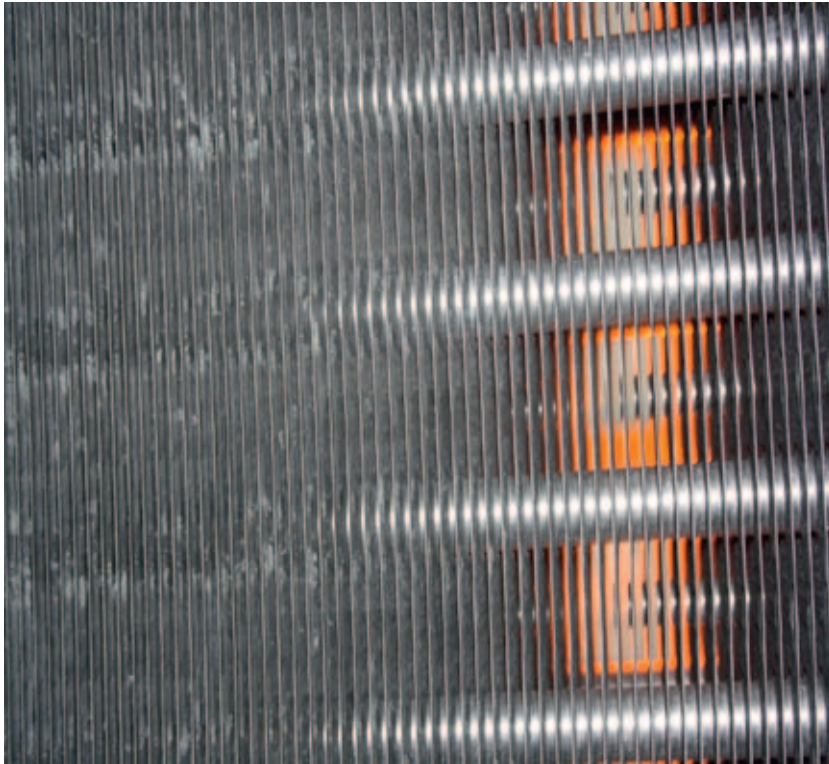
*Figuur 7. 4 jaar in gebruik (horizontaal geplaatste wisselaar). Er is wat oppervlakkige aanslag op de lamellen te zien. Deze aanslag was er gemakkelijk af te vegen en had het aluminium niet aangevreten. De lamellen waren relatief dik*

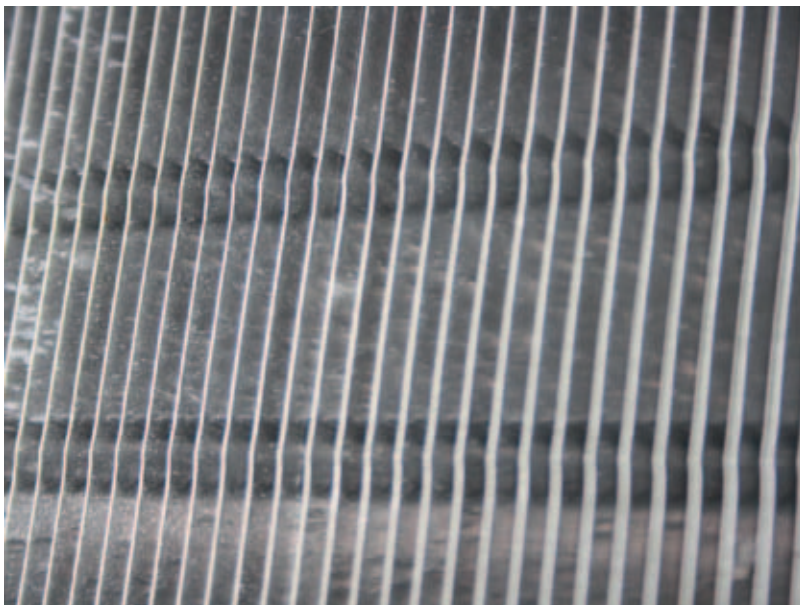
*Figuur 8. 2 jaar in gebruik (horizontaal geplaatste wisselaar). Op dit bedrijf leken de wisselaars na 2 jaar gebruik nog als nieuw. Ook hier was wel wat aanslag zichtbaar vanwege het voor de phalaenopsys gangbare watergeefstelsel, maar de aanslag was heel gemakkelijk verwijderbaar en liet geen schade achter. Ook hier waren relatief dikke lamellen gebruikt.*

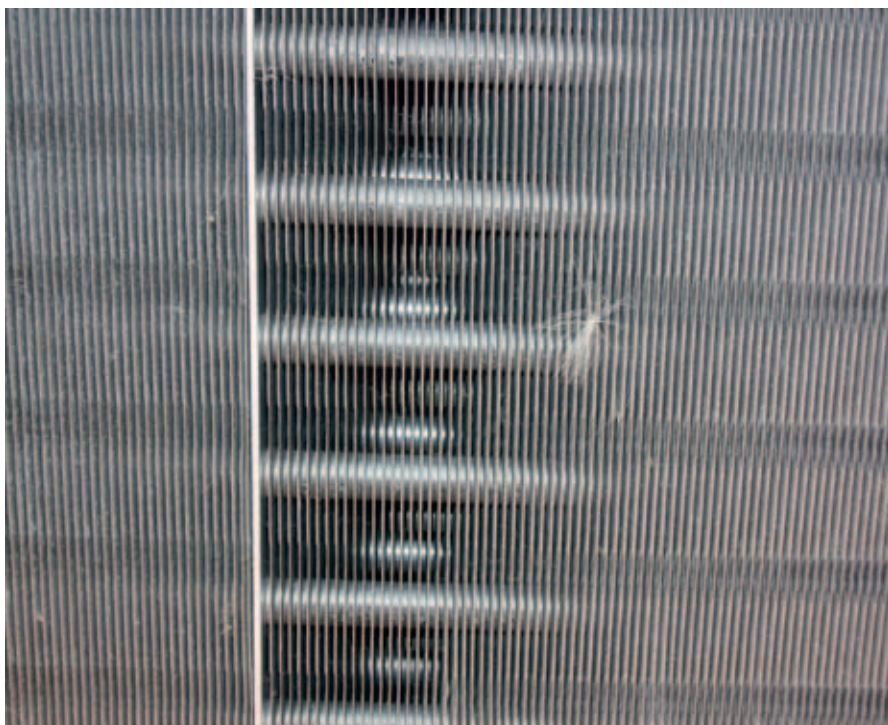
*Figuur 9. Op dit bedrijf waren de koelers 5 jaar in gebruik. Het viel op dat de koelers volumineus waren. Mede hierdoor zijn de lamellen van relatief dik aluminium gemaakt, vergelijkbaar met de dikte van de lamellen die in de beide phalaenopsis bedrijven zijn gebruikt. De lamellen waren niet verbrost en niet aangevreten. Ze verkeerden dus in uitstekende conditie en zaten ook helemaal strak op de watervoerende buizen.*
