# Vispasseerbaarheid sifons in Overijssel

HDV 08-39, november 2008

**Karin Didden**

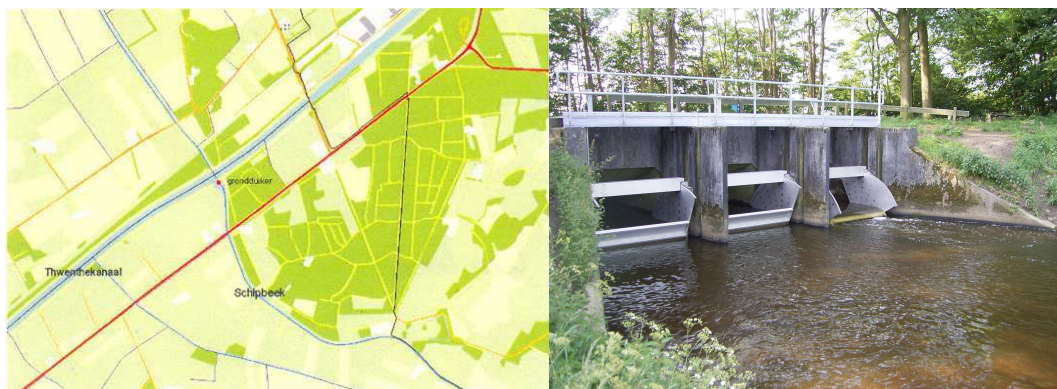
*Figuur 1. Grondduiker Schipbeek onder Twentekanaal (foto: Aquaterra)*

Situatieschets: Deze sifon bestaat uit een rechthoekige duiker van 3 meter hoog, 2.5 meter breed en 115 meter lang. Deze is af te sluiten met een schuif. In mei 2005 is de grondduiker aangepast voor vispassage. De waterstand werd tot die tijd geregeld met beweegbare schotten aan de bovenstroomse zijde van de duiker. In mei 2005 is deze voorziening

verplaatst naar de benedenstroomse zijde middels het plaatsen van drie beweegbare klepstuwen.

Onderzoek vispasseerbaarheid: De grondduiker van de Schipbeek onder het Twentekanaal is onderzocht met de merk-terugvangst-methode. Uit dit onderzoek blijkt dat, ondanks deze aanpassing, gemerkte vis die benedenstrooms is uitgezet, niet bovenstrooms wordt teruggevangen. Geconcludeerd moet worden dat de duiker niet passeerbaar lijkt, tenzij de uitgezette vis geen aandrang heeft om terug te keren naar bovenstroomse delen. Een mogelijke oorzaak kan de grote hoeveelheid vuil zijn dat zich aan de bovenstroomse zijde in de kokers verzameld heeft. Er dient te worden opgemerkt dat het ecologische rendement van de meeste onderzochte passages in de Schipbeek beperkt is, omdat elders (soms al na 700 meter) een volgende barrière volgt.

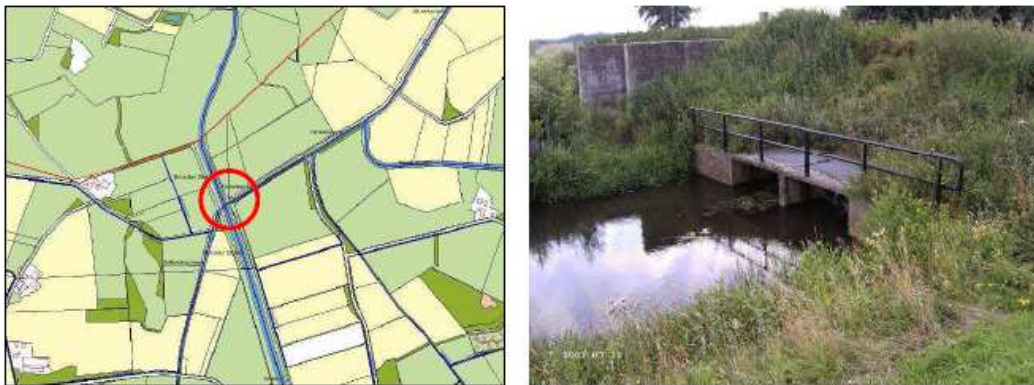
*Figuur 2. Onderleider Dinkelkanaal-Hollandergraven (foto: Visadvies)*

Situatieschets: Deze onderleider vormt de verbinding tussen Hollandergraven en Dinkelkanaal en gaat onder de Dinkel door. De sifon bestaat uit een betonnen onderleider van 2 meter breed en 47 meter lang.

Onderzoek vispasseerbaarheid: De onderleider Dinkelkanaal-Hollandergraven is dit voorjaar bemonsterd op optrekkende vis, met behulp van aangepaste hokfuiken met een kleine maaswijdte (4 mm, om vangst van kleine beekvissen mogelijk te maken). Blankvoorn, riviergrondel, kolblei en brasem zijn in grotere aantallen gevangen in de fuik achter (bovenstrooms) de onderleider. Op grond hiervan kan worden geconstateerd dat de onderleider goed passeerbaar is voor veel (optrekkende) vissoorten. Voor alver, kopvoorn, gibel en karper is dit onduidelijk (Kroes & Caldenhoven 2008).

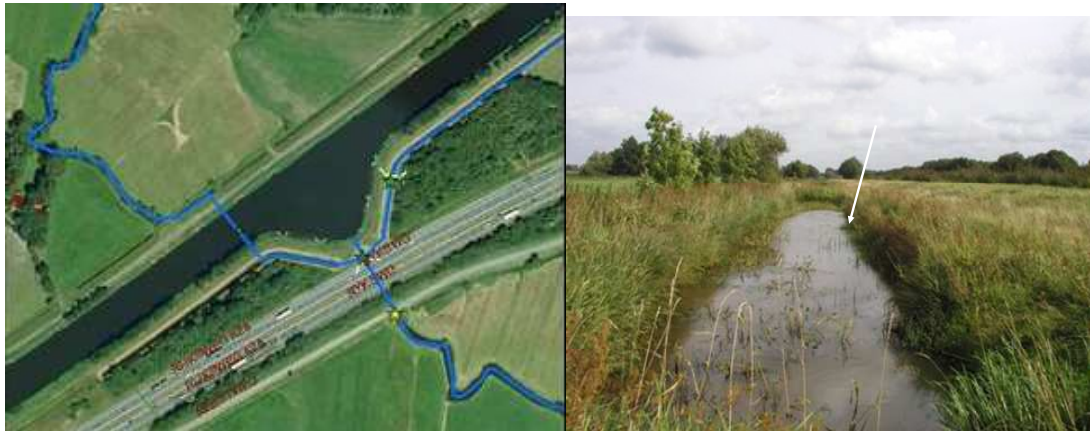
*Figuur 3. Onderleider Reest onder Hogeveense vaart.*

Situatieschets: De sifon in de Reest onder de Hogeveense Vaart is 85 meter lang bestaat uit een betonnen rechthoekige constructie van 0.9m breed. De sifon mondt zowel boven- als benedenstrooms uit aan de zijkant van een waterloop (sloot). Bovenstrooms is dit een sloot als onderdeel van 3 vertakkingen die daarna middels een duiker onder de A28 door gaat (Figuur 3). Benedenstrooms is dit een korte sloot, die alleen door middel van een betonnen duiker van 0.9m doorsnede in verbinding staat met de Reest. De sifon is aan beide kanten afgedekt met betonnen roosters met water doorlaatbare spleten van 1-2cm.

Vispasseerbaarheid: De betonnen afdichting zorgt dat er niet of nauwelijks vis door de sifon kan passeren. Daarnaast is de aanzwemroute zowel benedenstrooms als bovenstrooms niet logisch. De sifon ligt niet aan het einde, maar aan de zijkant van een langerekt waterlichaam (zijkant van een sloot). De aanzwemroute bevat tevens naast de sifon andere barrières voor vispassage (duikers).

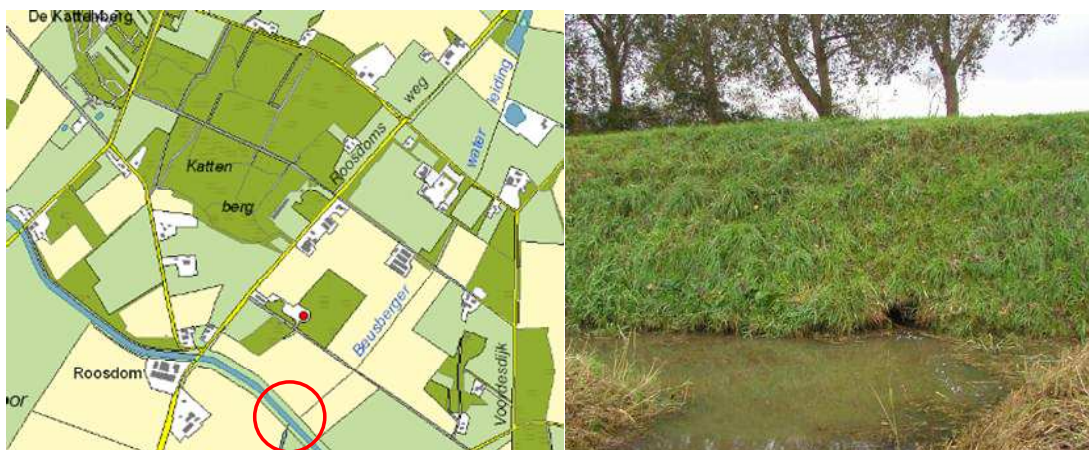
*Figuur 4. Beusbergerwatergang onder Schipbeek.*

Situatieschets: Deze sifon bestaat uit een ronde stalen buis met een doorsnede van 0.5 meter en 54 meter lang. Het uitstroombekken is van beton en te diep om verder te onderzoeken. De instroomopening ligt op een kruising tussen 3 watergangen verscholen tussen de oeverplanten (Figuur 4). Bladeren en waterplantenmateriaal bevinden zich voor de instroomopening.

Vispasseerbaarheid: Er is te weinig van deze sifon bekend.

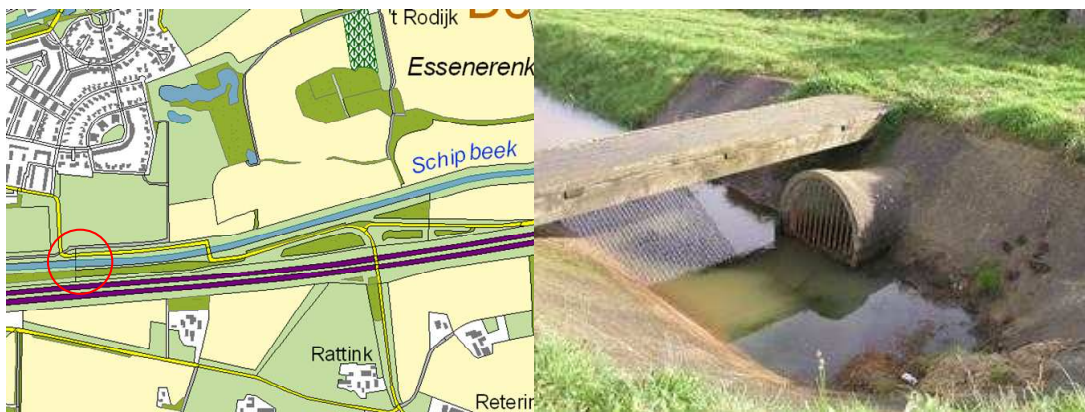
*Figuur 5. Spildijkswatergang onder Schipbeek.*

Situatieschets: Deze sifon bestaat uit een ronde betonnen buis van 1 meter doorsnee en is 79 meter lang. Benedenstrooms ligt de sifon dicht bij de A1, waar geen bezoek heeft plaatsgevonden. Bij de instroom bovenstrooms zijn 2 roosters aangelegd om afval en plantenmateriaal tegen te houden. Het eerste rooster is vierkant en over de breedte van watergang aangebracht, een tweede, rond, rooster is in de instroomopening bevestigd.

Vispasseerbaarheid: Door de ophoping van plantenmateriaal is er zowel bij het eerste als het tweede rooster een onoverbrugbaar hoogteverschil van respectievelijk 20 cm en 25 cm ontstaan. Vissen zullen aan deze zijde de sifon uitgang niet kunnen passeren. Daarnaast vormen de roosters zelf wellicht een barrière voor het passeren van vis.

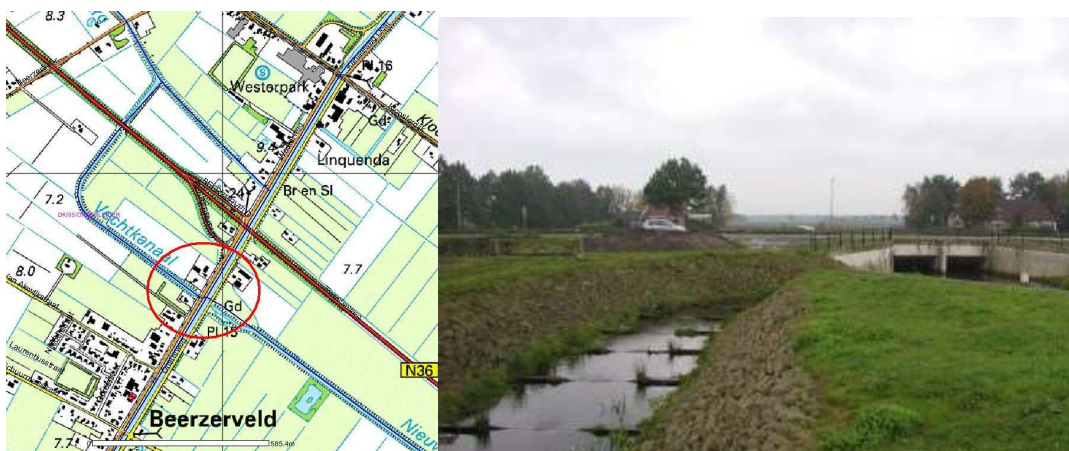
*Figuur 6. Nieuwe stroomkanaal onder kanaal Almelo-De Haandrik.*

**Situatieschets:** Deze sifon bestaat uit twee rechthoekige compartimenten van 4 meter. Deze zijn afgesloten met regelbare schotten. Bovenstrooms ligt er een barrière in de vorm van een regelbare stuw die momenteel 30 cm hoog is. Deze stuw is voorzien van een vispassage (Figuur 6).

**Vispasseerbaarheid:** Er zijn geen zichtbare barrières voor vispassage. De sifon is echter dermate groot dat niet alle kenmerken zijn opgenomen. Wellicht werkt de vispassage langs de stuw, die bovenstrooms van de sifon een barrière vormt niet optimaal, omdat de waterdiepte bij de overlaten te gering is.

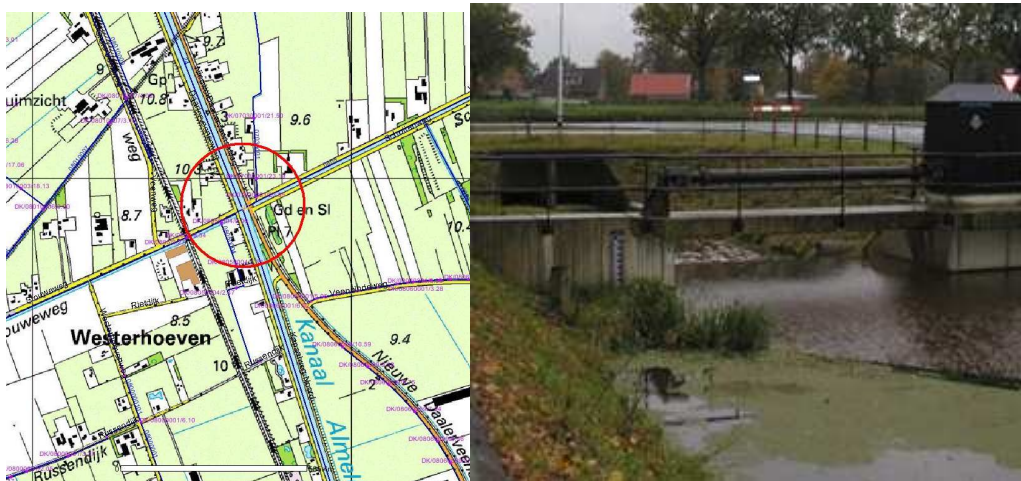
*Figuur 7. Veeneleiding / Verbindingsleiding onder Kanaal Almelo-De Haandrik.*

Deze sifon bestaat uit twee betonnen rechthoekige compartimenten van 1.7 meter breed en 61 meter lang, die niet afsluitbaar zijn. Bovenstrooms ligt er een barrière in de vorm van een regelbare stuw die momenteel 0.75 meter hoog is. Verderop bovenstrooms volgt een opvangsysteem voor kroos en plantenmateriaal, welke bestaat uit hout dat met een metalen draad over de gehele breedte van de watergang is gespannen.

**Vispasseerbaarheid:** Er zijn geen zichtbare barrières voor vispassage bij de sifon zelf. De stuw bovenstrooms van de sifon vormt een niet passeerbare barrière voor vissen.

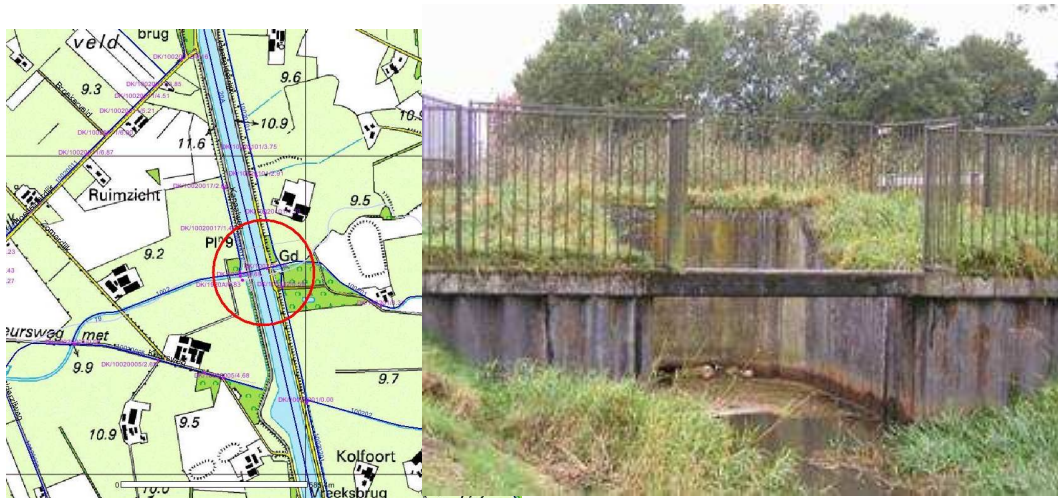
*Figuur 8. Doorbraak/Bornerbroekse waterleiding onder Twentekanaal zijtak Almelo.*

**Situatieschets:** Deze sifon is moeilijk bereikbaar. Beide zijden bestaan uit een betonnen constructie met metalen platen, maar het is niet duidelijk waar het water precies de grond in duikt. Volgens de waterschapsgegevens is de sifon 1.2 meter breed en 101 meter lang. Bovenstrooms splitst de watergang in 3 sloten, die alle drie voorzien zijn van een kantelbare stuw met een verticaal hoogteverschil van respectievelijk 20, 15 en 20 cm. Bovenstrooms heeft zich afval (zowel huishoudelijk als plantenresten) opgehoopt voor de sifon.

**Vispasseerbaarheid:** Er is weinig bekend van de sifon. De bovenstroomse stuwen vormen een barrière voor vispassage. Het afval kan ook als barrière werken.

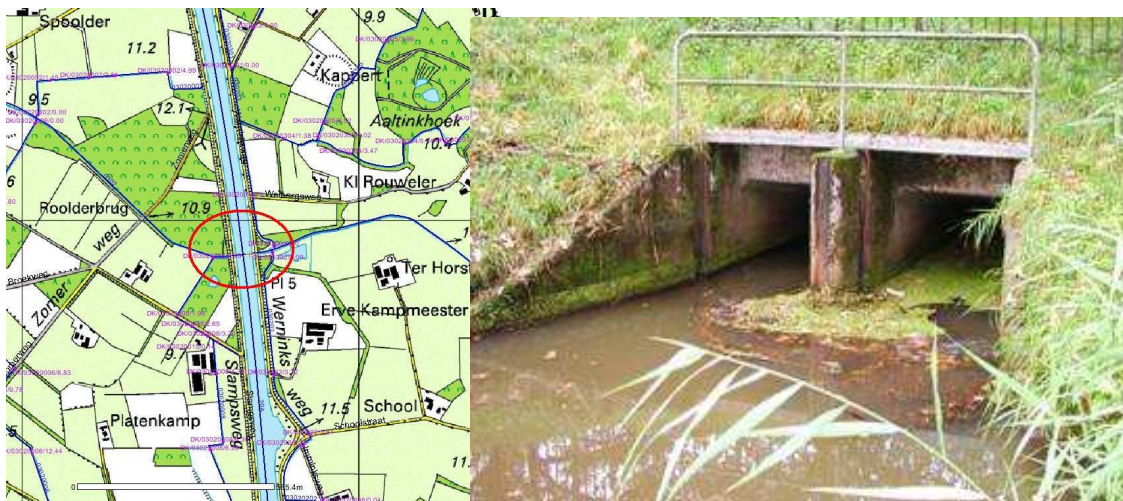
*Figuur 9. Twickelervaart onder Twentekanaal zijtak Almelo.*

Situatieschets: Deze sifon bestaat uit twee betonnen rechthoekige compartimenten van 1.2 meter breed en 91 meter lang, die niet afsluitbaar zijn. Bovenstrooms ligt er een barrière in de vorm van een opvangsysteem voor kroos en plantenmateriaal, welke bestaat uit hout dat met een metalen draad over de gehele breedte van de watergang is gespannen.

Vispasseerbaarheid: Er zijn geen zichtbare barrières voor vispassage bij de sifon zelf. De opvang van plantenmateriaal bovenstrooms kan een barrière vormen.

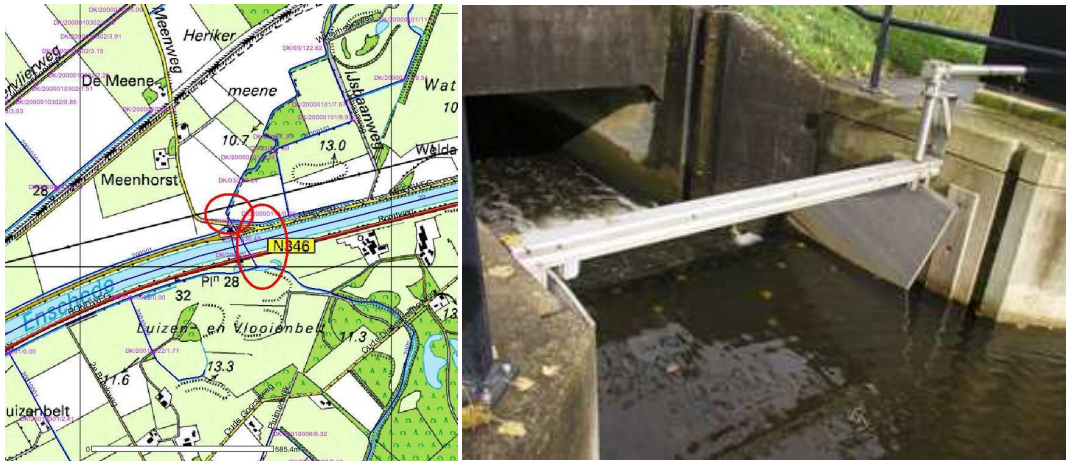
*Figuur 10. Boven-Regge onder Twentekanaal hoofdkanaal.*

Situatieschets: Deze sifon bestaat uit een rechthoekige betonnen doorgang van 194 meter lang en 2.2 meter breed. Omdat naast deze sifon een ander kunstwerk ligt is niet duidelijk of de juiste structuur is geïnspecteerd. Bovenstrooms is er een kantelbare stuw aangebracht, gevolgd door een schuifstuw, die op dit moment zorgen voor een onoverbrugbare afstand van 20 en 30 cm.

Vispasseerbaarheid: onbekend. Waarschijnlijk verkeerd kunstwerk bekeken. Stuwen bovenstrooms zijn niet passeerbaar voor vissen.

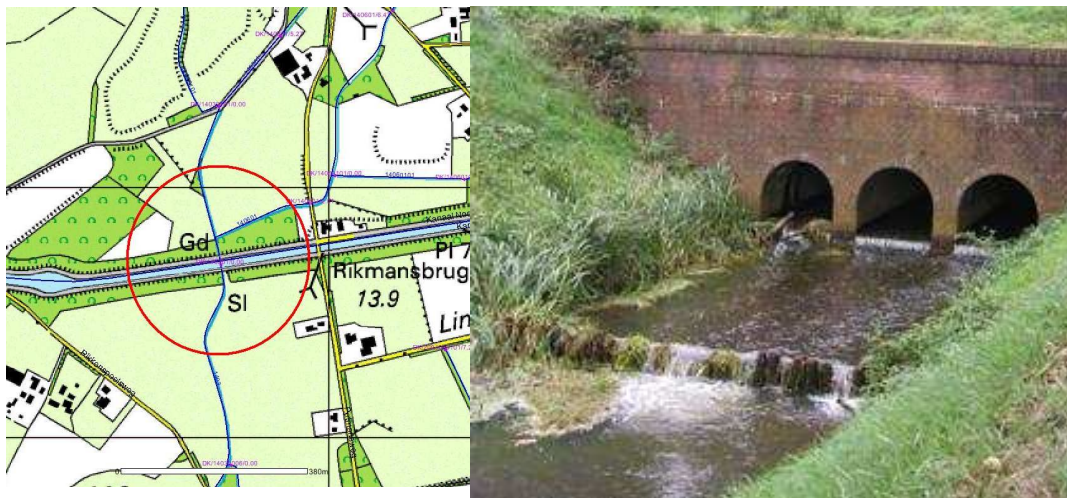
*Figuur 11. Fleringer Molenbeek onder het kanaal Almelo-Nordhorn.*

**Situatieschets:** Deze sifon bestaat uit 3 hoogvormige doorgangen van 48 meter lang en 1.1 meter breed. Het water duikt niet echt naar beneden, dus het woord 'duiker' in plaats van sifon zou ook volstaan. Bovenstrooms splitst de watergang zich in twee delen, waarbij één gedeelte slechts bereikbaar is via een stuw van meer dan 1 meter hoog. Benedenstrooms bij de uitstroom bevinden zich 2 hoogteverschillen, eerst is er een dammetje van paaltjes van 25 cm hoogte, daarna volgt een sprong bij de uitstroomopening van 20 cm. De waterdiepte in de sifon is gering, variërend van 8 tot 12 cm.

**Vispasseerbaarheid:** De twee verticale hoogteverschillen zorgen dat de barrières van 20 en 25 cm niet optrekbaar voor vis zijn. De geringe waterdiepte in de sifon zou daarnaast voor veel vissen tot problemen kunnen leiden. Tenslotte vormt de bovenstroomse stuw een barrière voor vispassage.

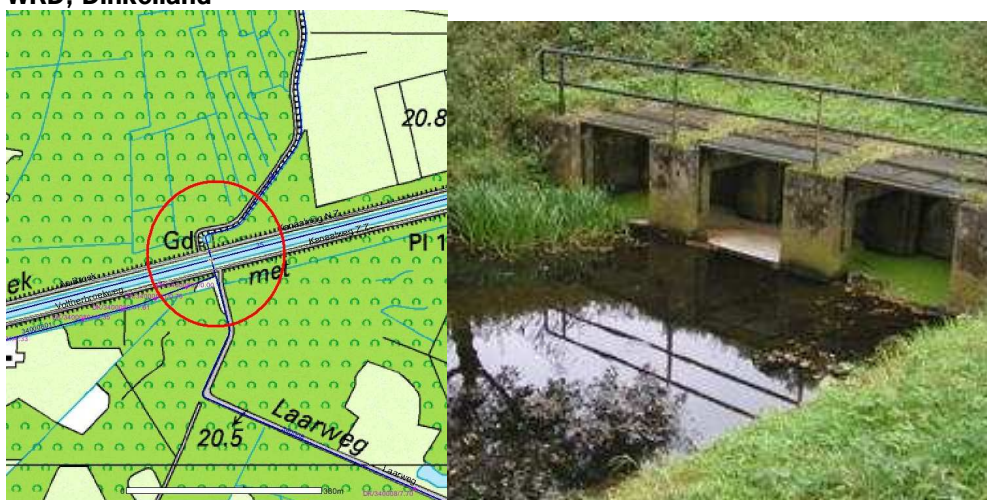
*Figuur 12. Roelinksbeek/Hollandergraven onder het kanaal Almelo-Nordhorn.*

Situatieschets: Deze sifon bestaat uit één (of meerdere) rechthoekige verbindingen van 1.5 meter breed en 65 meter lang. Benedenstrooms is de sifon geheel onder water en niet zichtbaar. Bovenstrooms maakt het water twee sprongen met een verticaal hoogteverschil. Eerst een stuw van 1 meter, daarna een sprong naar de sifon zelf van 20 cm. Het water dat zich in de sifon verzamelt, wordt bedekt met een laag kroos, schuim en afval. De stroomsnelheid is verwaarloosbaar klein.

Vispasseerbaarheid: De twee verticale hoogteverschillen van 1 meter (stuw) en 20 cm (sifon) zijn niet optrekbaar voor vis. Het afval dat zich verzamelt bovenstrooms van de sifon kan ook als barrière werken. Daarnaast wijst de geringe stroomsnelheid op het ontbreken van een lokstroom voor optrekkende vis.

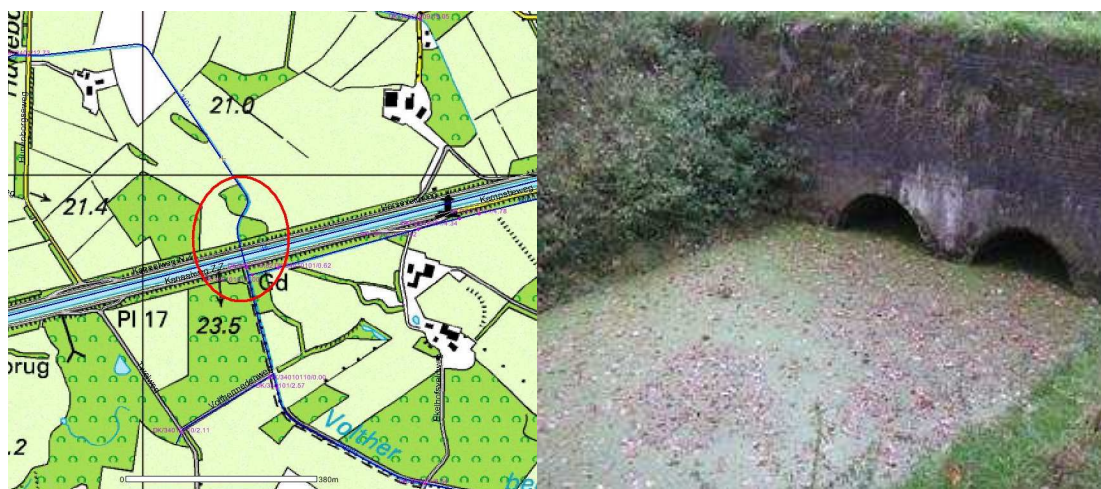
*Figuur 13. Voltherbeek onder het kanaal Almelo-Nordhorn.*

Situatieschets: Deze stuw bestaat uit twee boogvormige stalen verbindingen van 1.40 doorsnede en 65 meter lang. Benedenstrooms is er vrije afstroom van het water. Bovenstrooms wordt de gehele waterloop langs een kantelbare stuw geleid van 70 cm hoog. Het water komt na de stuw terecht in een compartiment met kroos en blad, alvorens het water de sifon in duikt. De gemeten stroomsnelheid is nagenoeg 0.

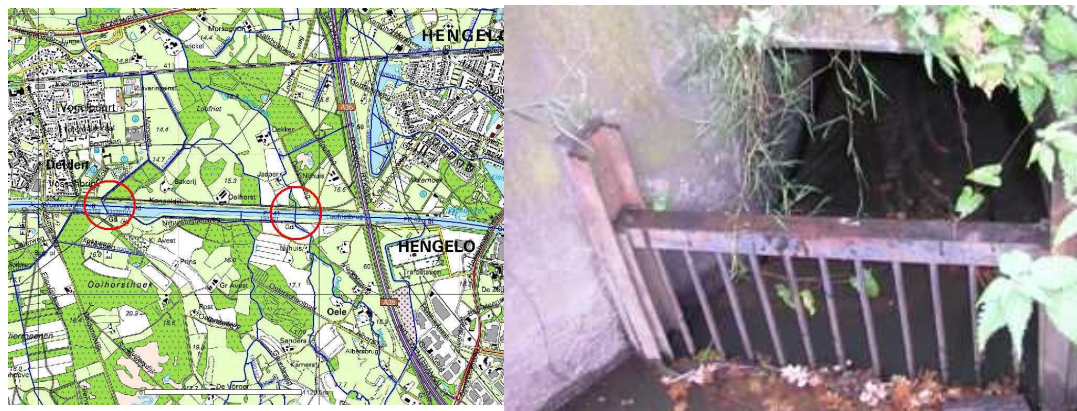
## Sloot onder Twentekanaal WRD, Delden

Situatieschets: Het water komt via een bocht aan bij de sifon die bestaat uit een rechthoekige betonnen doorgang van 1 meter breed. Bovenstrooms is een rooster aangebracht om bladeren tegen te houden. Het water wordt door de bladeren opgestuwd, waardoor de afstand

tussen het wateroppervlak en de instroomopening van de sifon enkele centimeters bedraagt. De waterdiepte in de sifon is slechts 3 cm.  
 Vispasseerbaarheid: Het rooster met bijbehorende hoogteverschil dient op dit moment als barrière. Ook het ondiepe water zorgt dat niet veel vissen gebruik zullen maken van deze sifon.

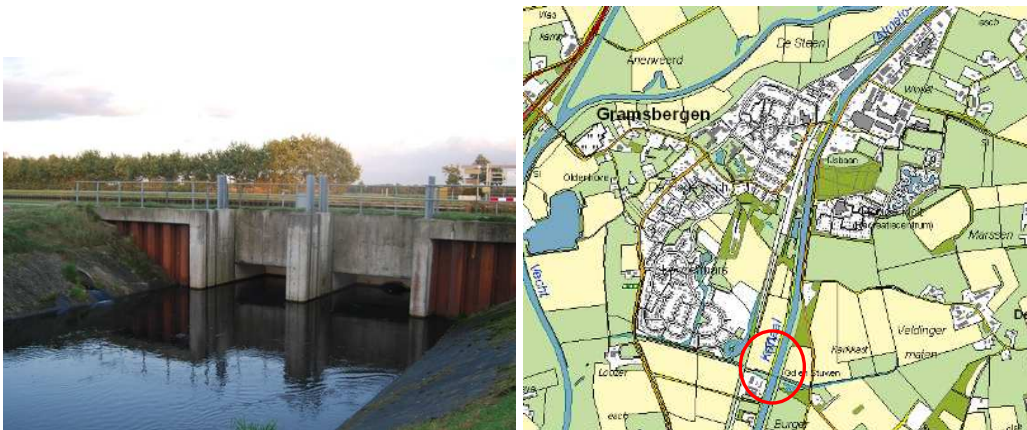
*Figuur 16. watergang onder kanaal Almelo-de Haandrik (foto: R.C. Snoek)*

Situatieschets: Deze sifon bestaat uit 2 ronde compartimenten van 4 meter breed. Aan de zijkant stroomt water door een betonnen ronde buis met een doorsnede van 0.6m. Bovenstrooms is er een rooster aangelegd om afval tegen te houden, waarbij het afval automatisch wordt verwijderd. De sifon is zeer groot en slecht bereikbaar voor het observatieteam en overige gegevens zijn daardoor niet bekend.

Vispasseerbaarheid: Het is erg waarschijnlijk dat het gemaal benedenstrooms van de sifon een grotere barrière vormt voor optrekkende vis dan de sifon zelf. Daarnaast is het rooster bovenstrooms een barrière die vissen moeten nemen. De zijtak van de sifon (ronde buis) is een verbinding die niet gebruikt zal worden door optrekkende vis, omdat er een hoogteverschil van 40 cm overbrugd moet worden.

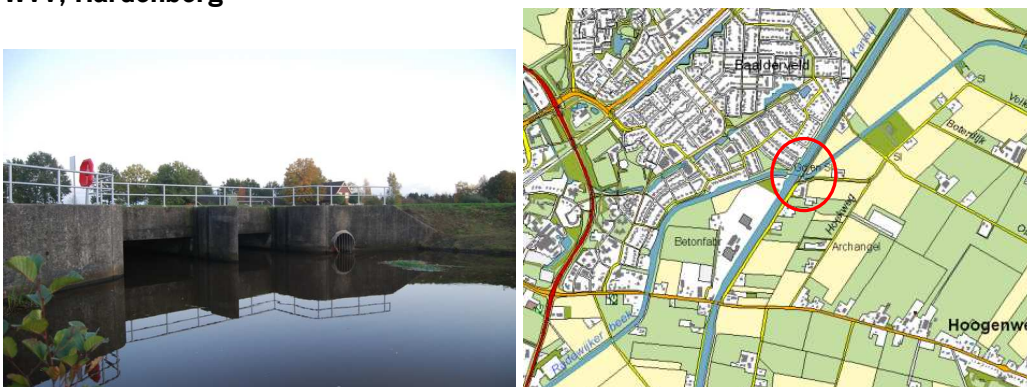
*Figuur 17. Radewijkerbeek onder kanaal Almelo-de Haandrik (foto: R.C. Snoek)*

Situatieschets: Deze sifon bestaat uit 2 ronde compartimenten van 4 meter breed die geheel onder water staan. Aan de zijkant stroomt water door een betonnen ronde buis met een doorsnede van 0.8m en een rooster bij de uitstroomopening. Bovenstrooms is er een rooster aangelegd om afval tegen te houden. De sifon is wederom zeer groot en slecht bereikbaar, waardoor overige gegevens niet bekend zijn.
