Breuk drinkwatertransportleiding naar Texel, zomer 2013

George Mesman (KWR), Ilse Dingerdis (PWN), Piet Beers (PWN)

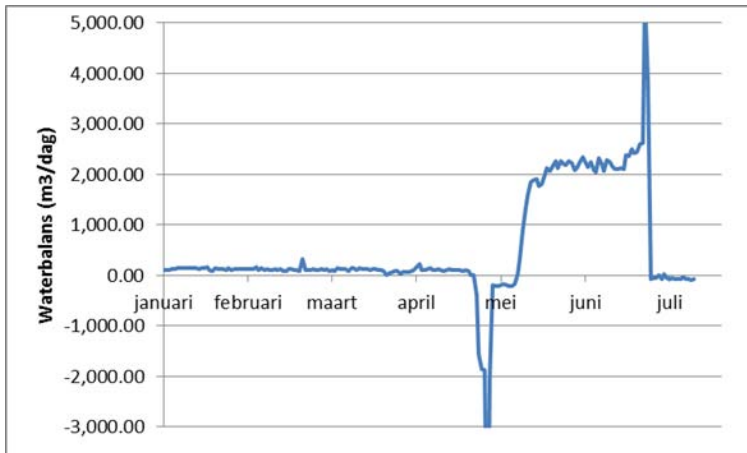
Afbeelding 2. Waterbalans zinkersysteem Den Helder – Texel

- De waterbalans is gedurende het eerste deel van de meetperiode (tot half maart) continu positief. Deze hoeveelheid schommelt rond 120 m³/dag. Na half maart sluit de dagelijkse balans iets lager, rond de 90 m³/dag. De sluitfout in de balans in deze periode is nog niet verklaard.

- Op 24 april gaat de balans naar beneden tot -6800 m³/dag op 30 april. De uitgaande volumestroom in Den Helder bedraagt 7160 m³/dag terwijl er 13.967 m³/dag in Den Burg ingelaten wordt. Volgens opgave is er in die periode een schakelfout gemaakt met afsluiters op Texel waarbij een hoeveelheid water rondgepompt is tussen de hoge druk pompen van de kelder en de lage druk inlaat van de kelder Den Burg. Vanuit den Helder is er steeds een positieve waterstroom gemeten met als minimum 0 m³/uur in de nacht van 1 mei tussen 2:30 en 7:30 uur.
In de schakelingen rond dit incident is de begindruk op de het zinkersysteem opgelopen tot 600 kPa op 30 april rond 11:00 uur en op 1 mei rond 8:00 uur, zie afbeelding 3.

- Op 2 mei is de situatie genormaliseerd waarbij de waterbalans sluit op -200 m³/dag. Er is geen duidelijke oorzaak voor deze afwijking gevonden.
- Vanaf 11 mei begint de waterbalans op te lopen tot 1600 m³/dag op 15 mei en verder tot 2600 m³/dag op 26 juni. In deze periode is een verlies opgetreden van 90.000 m³.

- Op 27 juni bedraagt de waterbalans 5500 m³/dag. De vulling van de reinwaterkelder loopt hierbij terug. De afsluiters van de oostelijke zinkerleiding worden dichtgedraaid en de situatie normaliseert zich gedurende de dag op 28 juni.

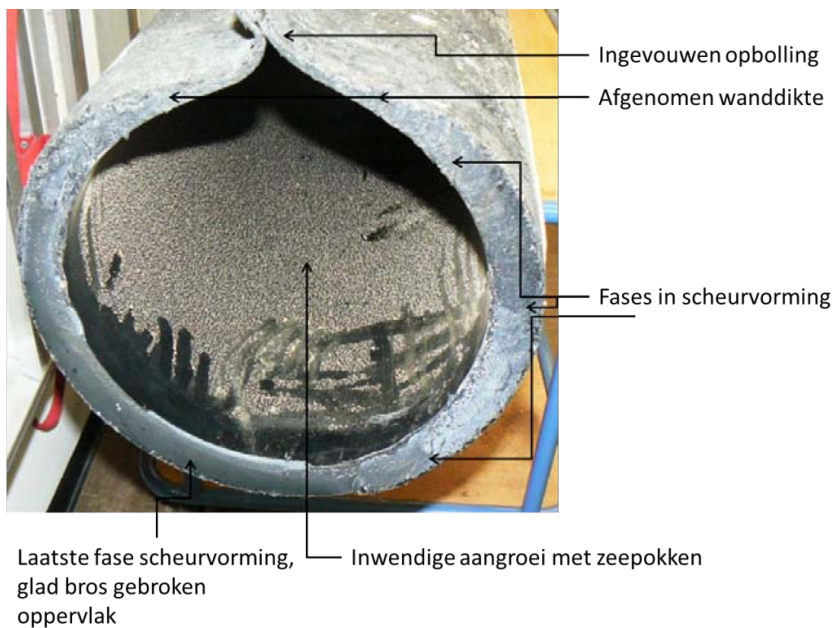
Het breukvlak is visueel onderzocht. Afbeelding 4 is een foto van het breukvlak. Hierin zijn de verschillende fases van het breukproces herkenbaar.

Na enkele weken is de rest van het losse leidingdeel boven water gehaald. Dit vertoont op enkele plaatsen een afgenomen wanddikte zoals ook in afbeelding 4 zichtbaar is. Verder is er geen schade op dat deel aangetroffen.

Afbeelding 4. Dwarsbreuk in de leiding (bovenkant foto is onderkant leiding)

De dwarsbreuk in de leiding is een brosse breuk die in fasen is opgetreden (zie de aanduiding 'fasen in scheurvorming' in afbeelding 5).

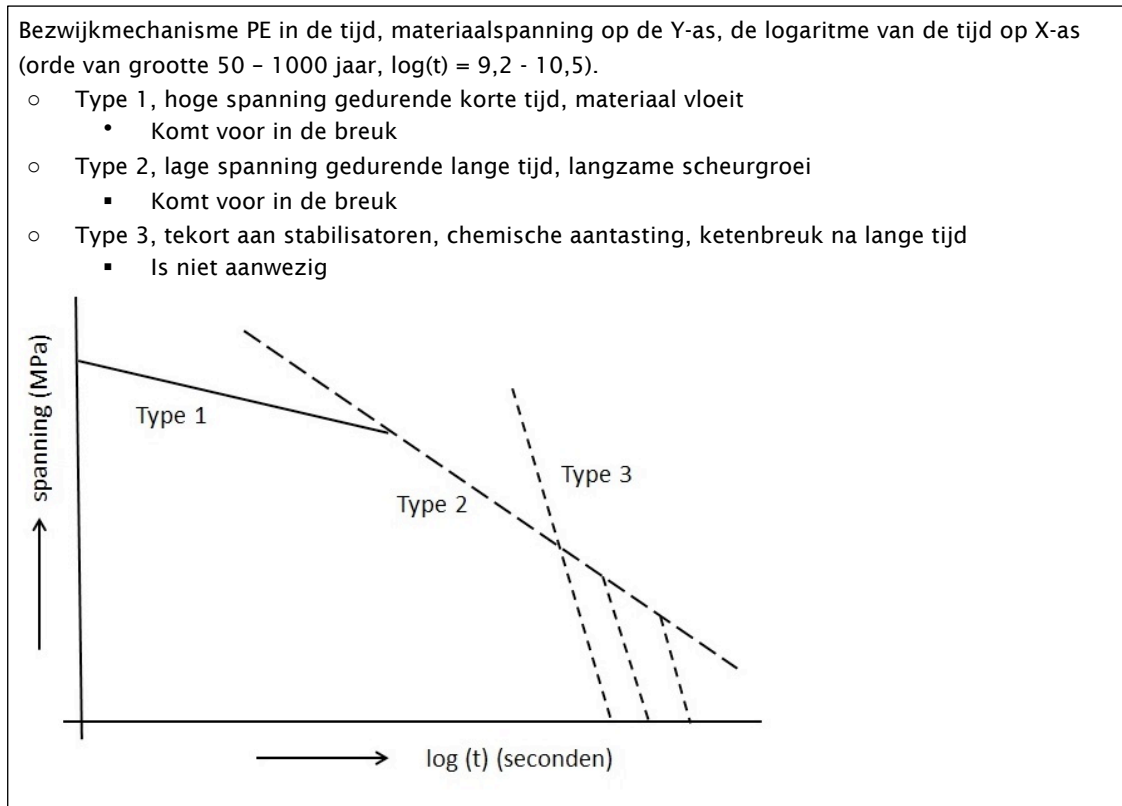
In de gebroken zinker zijn de breuktypen 1 en 2 aanwezig. In het deel van de buiswand dat erg dun was geworden, is een taaie vervorming opgetreden met grote rek. De karakteristieke bolling op de buis is aanwezig geweest, maar door inwendige materiaalspanning in de buis is de bolling ingevouwen op het moment dat de buis drukloos werd, zie afbeelding 6. De spanning in het materiaal heeft de vloeigrens van het materiaal overschreden. Er kunnen twee oorzaken worden aangewezen voor deze hoge materiaalspanning, namelijk de afnemende

Afbeelding 5. Breuk in PE kan verschillende oorzaken hebben

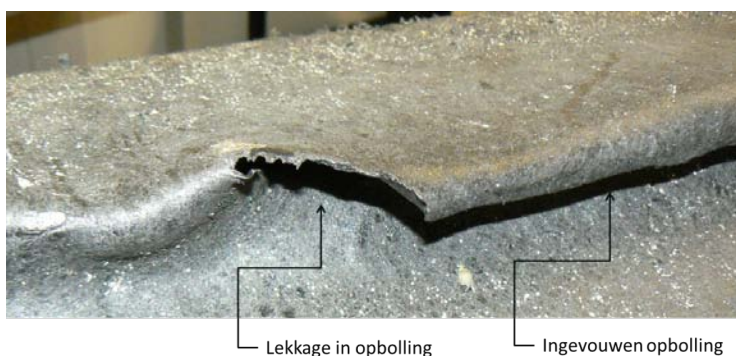
Op de bolling is de buiswand plaatselijk volledig doorgesleten. De perforaties in dit deel van de leiding zijn enkele cm^2 groot en rafelig aan de randen, zie afbeelding 6.

Afbeelding 6. Vervorming als gevolg van een hoge materiaalspanning

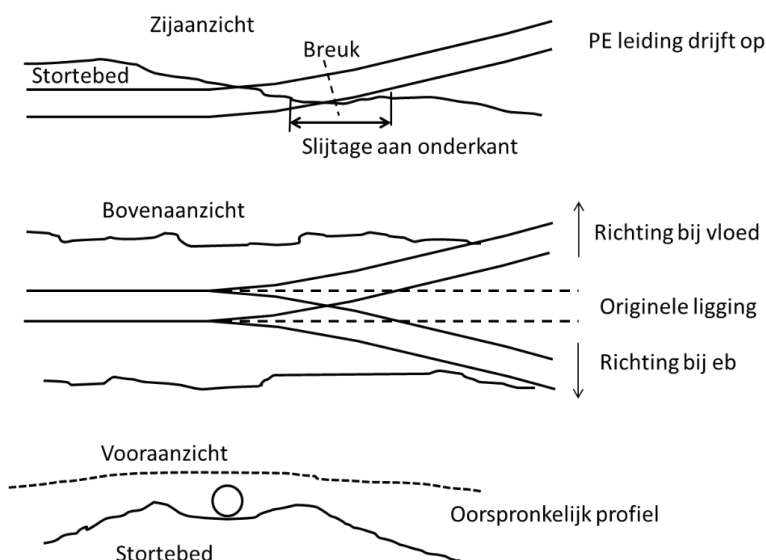
De ligging van de leiding voordat de breuk optrad is schematisch weergegeven in afbeelding 7. De leiding is bloot komen te liggen door ontgraving rond de leiding als gevolg van de hoge watersnelheden die bij de eb- en vloedstroom optreden, en ligt in vrije overspanning. De PE-leiding gevuld met drinkwater is lichter dan zeewater en de leiding drijft op. De opwaartse

kracht bedraagt 40 N/m. Omdat de leiding opdrijft, ondervindt hij de volledige sleepkracht van de eb- en vloedstroom. Deze is bepaald op 473 N/m¹, en wisselt vier maal per dag van richting. De leiding schuurt hierdoor vier maal per dag over de bodem op het punt waar hij het stortebed verlaat. Omdat de leiding opdrijft is de lengte waarover hij over de bodem schuurt beperkt. Bij een visuele inspectie van het leidingdeel dat blootgelegd heeft, zijn zware slijtagesporen aangetroffen aan de noordelijke (Texelse) zijde van de breuk en lichtere aan de zuidelijke (Den Helderse) zijde.

Afbeelding 7. Schematische weergave van de leidingligging in vrije overspanning.

Met deze analyse is voldoende duidelijkheid ontstaan over de oorzaak van de breuk en daarmee over de risico's in de bestaande zinkerleidingen. PWN heeft besloten de zinker te repareren, door het leidingdeel dat in vrije overspanning heeft gelegen eruit te nemen en een nieuw buisdeel van ruim 130 meter in de gebroken zinker te plaatsen. De leiding is verankerd en afgestort. In het najaar van 2013 is de zinker weer volledig in gebruik genomen.

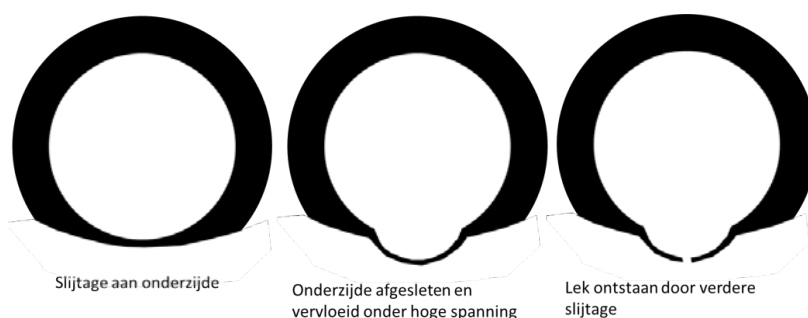
Omdat de wanddikte ter plaatse van de slijtplekken steeds verder is afgenomen, lopen de spanningen in het materiaal op. Bij de drukverhoging van eind april zijn de tangentiële wandspanningen zover opgelopen dat het materiaal is gaan vloeien op het punt met de kleinste wanddikte. Bij de geconstateerde druk in Den Helder van 600 kPa en een volumestroom van 480 m³/uur over de twee leidingen heerste er ter plaatse van de breuk een overdruk in de leiding van ongeveer 450 kPa. Bij deze inwendige druk en een vloeispanning van dit materiaal van 24 MPa zal bij een wanddikte van ongeveer 3 mm het materiaal vloeien. De wanddikte in het vervloeide deel bedraagt minder dan 3 mm. Bij het vloeien wordt de aanwezige wand verder uitgerekt en ontstaat een nog dunnere wand. Op deze plaats zijn de eerste lekkages ontstaan, het proces is schematisch weergegeven in afbeelding 8.

Afbeelding 8. Schematische weergave van het ontstaan van een lek

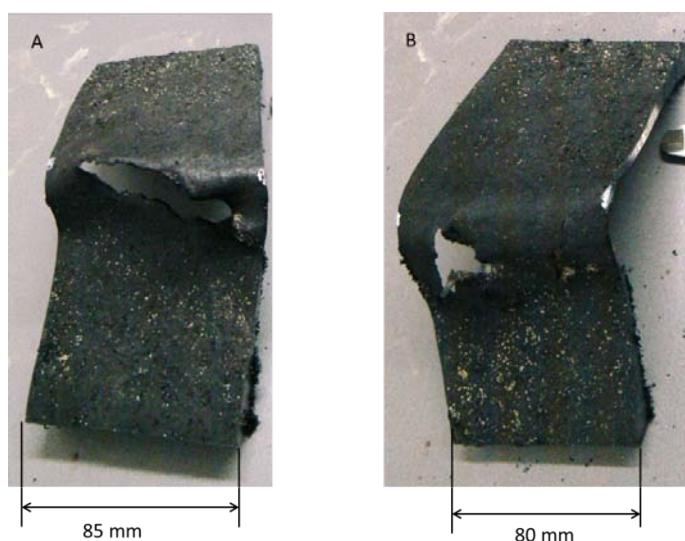
Uit de waterbalans van het zinkersysteem is de ontwikkeling van de lekkage te volgen. Vanaf 11 mei blijken de lekkages aanwezig te zijn. De balans sluit vanaf die datum op ongeveer 2000 m³/dag. Dit betekent een volumestroom over de lekken van 85 m³/uur. Bij een drukverschil over het lek van 150 Pa zou theoretisch het oppervlak van het lek ongeveer 1400 mm² moeten zijn. Later in de tijd heeft het lek zich ontwikkeld tot 2500 m³/dag (105 m³/uur). Het theoretische oppervlak van het lek bedraagt dan ongeveer 1600 mm². In afbeelding 9 zijn de in het onderzoeksmateriaal aanwezige beschadigingen vastgelegd. Hierbij is het in elkaar gevouwen deel van de leidingwand opengevouwen. De theoretische grootte komt redelijk overeen met gevonden lekken in het onderzochte buisdeel. In deel A van afbeelding 9 is de gatgrootte 60 x 15 mm² = 900 mm². In deel B zijn een driehoekig scheurtje van 30 x 20/2 mm² = 300 mm² en een langwerpige scheurtje van 20 x 5 mm² = 100 mm² te zien, tezamen 1300 mm². Onder de inwendige druk is er vervorming van de buiswand opgetreden waardoor de geconstateerde gatgrootte slechts een schatting is. Ook bestaat de mogelijkheid dat er in het leidingdeel ten noorden van de breuk nog scheurtjes aanwezig zijn.

Afbeelding 9. Lekken in de het onderzoeksmateriaal

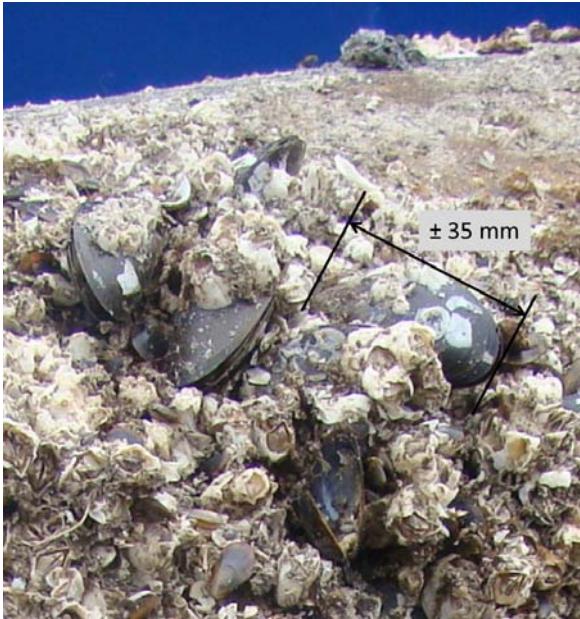
Het is interessant na te gaan hoe lang de buis mogelijk niet ondersteund is geweest en dus bloot heeft gelegen, omdat de zinkers regelmatig gecontroleerd zijn en dit niet geconstateerd is. Op het vrijgekomen leidingdeel is aangroei van zeepokken, mosselen en zeewier aanwezig. De begroeiing verschilt sterk van plaats tot plaats. Op sommige delen is alleen broed van zeepokken van enkele mm doorsnede aanwezig. Dit broed is van zeer recente datum, omdat dit ook in de leiding aanwezig is en deze delen maar kort aan zeewater zijn blootgesteld. Op andere plaatsen zijn er onder andere mosselen aanwezig met een grootte van 35 – 40 mm, zie afbeelding 10. Dit betreft éénjarige mosselen.

Afbeelding 10. Aangroei op de leiding: zeepokken, broed van mosselen en éénjarige mosselen

Dit betekent dat de kruin van de leiding in ieder geval voor een deel een jaar boven de bodem heeft uitgestoken. Op de slijtplekken op de onderkant van de leiding zijn ook jonge zeepokken aanwezig. De volwassen exemplaren zijn alleen aanwezig op de plaatsen waar de leiding niet over de bodem geschuurd heeft.

Het proces tot breuk is geïnitieerd met het in vrije overspanning komen van een deel van de zinker. PWN heeft de bewaking van de bestorting op de zinker geïntensiveerd van 2 maal per jaar naar 4 maal per jaar, waarmee een eventuele vrije overspanning eerder gedetecteerd wordt en tijdig maatregelen genomen kunnen worden. Op dit ogenblik worden de mogelijkheden voor een horizontale boring tussen Texel en Den Helder onderzocht. Hiermee kan een permanente oplossing voor de beschreven problemen gerealiseerd worden.
