**Monitoring pilot projecten afkoppelen  
Almelo**

Eindconcept  
11 oktober 2004

| Titel | Monitoring wadi's Almelo |
| Opdrachtgever | gemeente Almelo |

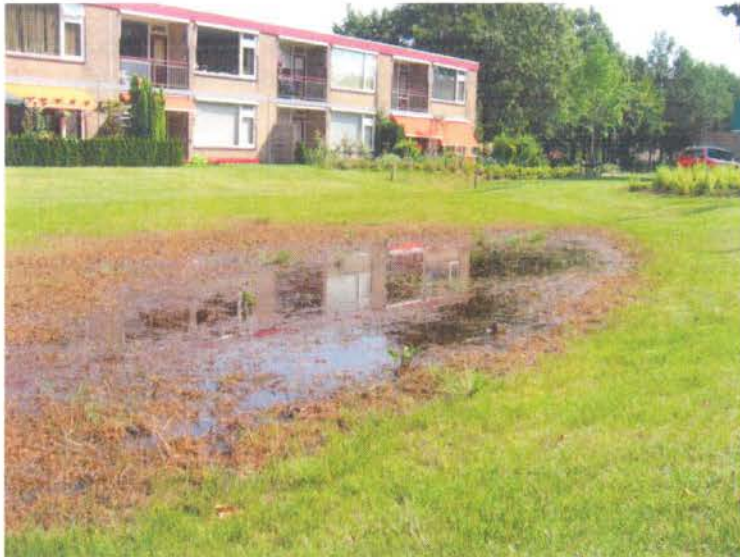
In dit stadium is er weinig te zeggen over de dichtslibbing van de wadi's. Aan de hand van de metingen lijkt het er op dat de wadi waar de peilbuis geplaatst is niet noemenswaardig is dichtgeslibt. Aan de hand van de visuele inspectie, veldwerk en gesproken te hebben met bewoners van Muiderslot blijkt dat de wadi bij huisnummer 57-83 in de laatste maanden niet binnen 24 uur leeg was. De wadi weergegeven op de foto was op 30 juli na 1,5 week zonder neerslag nog niet leeg. Aangezien de grondwaterstanden, gemeten in de peilbuizen, circa 1,0 m onder maaiveld staan is het niet mogelijk dat dit grondwater betreft. De reden van het blijven staan van water heeft waarschijnlijk te maken met de bodemopbouw. Voor de aanleg van de wadi's stond deze locatie bekend als een 'natte' plek. Dit is na de uitvoering naar voren gekomen in gesprekken met bewoners. Bij boringen zijn leembrokken geconstateerd. Deze leembrokken komen onder de andere twee wadi's niet voor. Deze leembrokken hebben een negatief effect op de lediging van de wadi omdat deze een lagere doorlatendheid hebben dan de omringende grond.

Figuur 5.6 Wadi Muiderslot (30/07/2004)

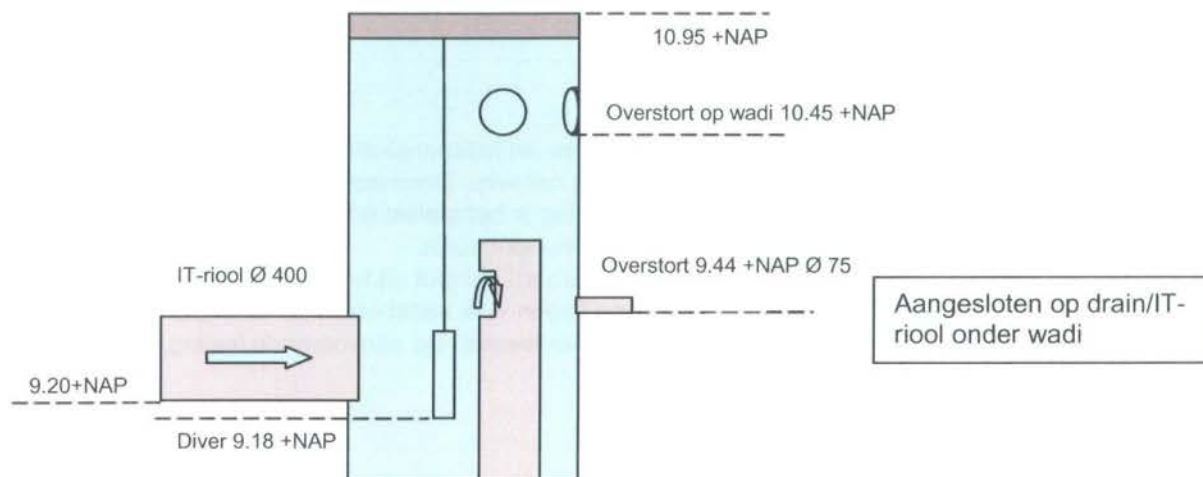
- Dat de gemeten waterstand nooit lager komt dan circa 9,20 m +NAP omdat de diver in de SmartDrain put hangt. Het niveau in de put zakt nooit onder de 9,20 m +NAP (zie figuur 6.2).

Figuur 6.2 SmartDrain put bij Sandenburg

- Te veel berging in het IT-stelsel;
- De ligging van twee infiltratieleidingen vlak bij elkaar in de Sijpenstijn;
- Door de vrije uitloop op oppervlaktewater is er geen tegendruk in de afvoerleiding van de SmartDrain;
- De balafsluiter functioneert voor dit systeem niet naar behoren;
- Hogere bodemdoorlatendheid ter plaatse van IT-riool Sandenburg dan uitgangspunt.

Uit de gegevens blijkt dat de aanvoerende IT-leiding meer berging heeft (9,7 mm) en een grote infiltratiecapaciteit (1,1 m/d) naar de bodem dan in het ontwerp was voorzien. Door deze situatie komt er minder water in de put. Het water dat in de put komt wordt eenvoudig afgevoerd naar de leiding die afvoert op de drain onder de wadi's. Bij stijging van de waterstand in de put na regenval sluit de bal zich in het balhoofd. Door het lekverlies in de smartdrain en de hoge opvoerhoogte naar de overstort is de afvoer via de overstort naar de wadi minimaal. Volgens de meetgegevens van de diver in de put heeft het overstorten plaats gevonden in juli en augustus. In deze maanden is er overgestort na een periode met langdurige neerslag gevolgd door tweemaal een piekbui. Deze piekbuien (T=2 en T=4) zorgden voor het overstorten.

- Verkleinen van de doorvoer van de SmartDrain
- Meer verhard oppervlak aansluiten op de SmartDrain
- Het laten dichtslippen van het IT-riool om de infiltratiecapaciteit te verkleinen met bijvoorbeeld bentoniet.

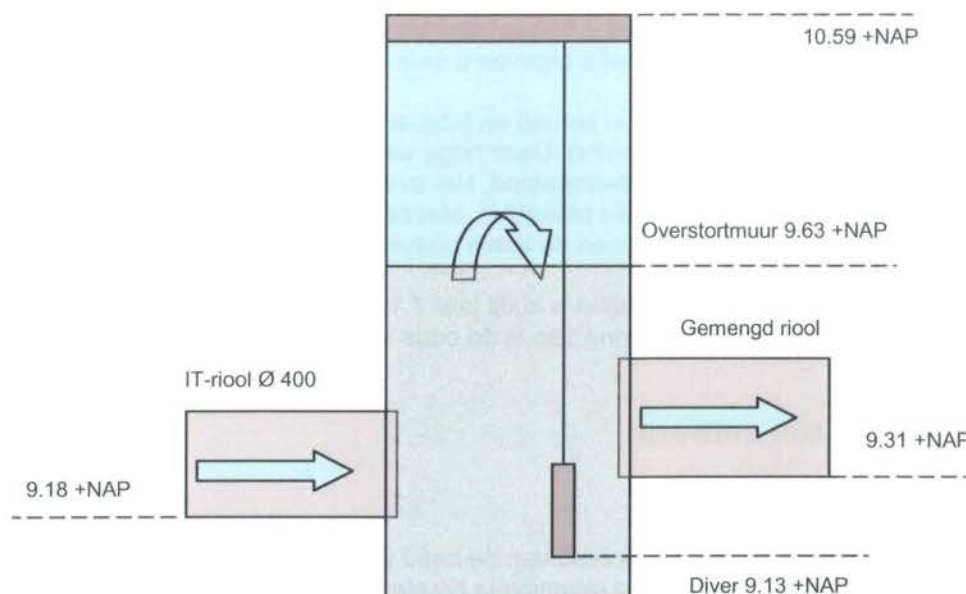
Er is wel een onderscheid tussen het overstorten in januari/februari en juli/augustus. In januari/februari betreft het grondwater dat is overgestort. De hoogte van de grondwaterstand stond in die periode rond de overstorthoogte van het IT-riool. In juli/augustus betreft het neerslag die is overgestort. Dit is ondermeer te zien aan de grondwaterstand want die staat in die periode lager dan de overstorthoogte. Er is in die periode wel veel neerslag gevallen. De overstorten in januari/februari zijn negatief. Er wordt namelijk schoon (grond)water afgevoerd naar de zuivering.

Figuur 7.2 Inspectieput Lieven de Keystraat

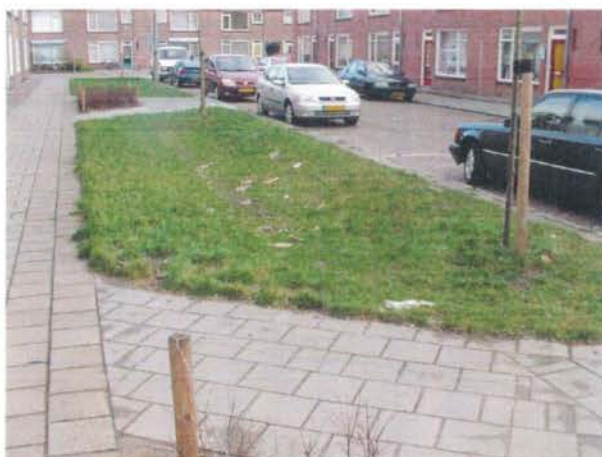
Opvallend is wel dat in november melding gedaan wordt van het feit dat de wadibodem boven de drain kale plekken vertoont, dit duidt erop dat de bodem hier te droog wordt. Daarnaast bevinden zich enkele erosiegeulen in de wadi. Komt dit door spelende kinderen of door instromend regenwater? In januari lagen er vuurwerkresten in de wadi's, deze resten zijn in februari niet meer geconstateerd.

In juni is de totaalindruk van de wadi goed, er groeit veel gras op de bodem van de wadi. De wadi ter hoogte van nr. 30 is geërodeerd en helemaal kaal, zand. Er wordt aangegeven dat er veel onkruid tussen de bestrating groeit. Eind september is de indruk van de wadi's matig. De wadi's zijn wel schoon maar moeten nodig gemaaid worden. Regenpijpen zien er netjes uit.

Figuur 9.1 Wadi Lieven de Keystraat (15/01/04).

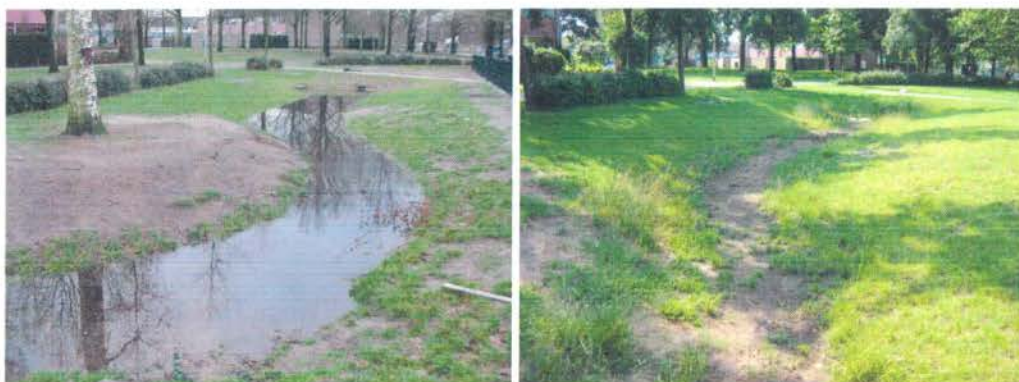
Uit de visuele inspectie volgt dat na de aanleg van de wadi's medio 2003, het gras in de wadi moeite heeft met 'aanslaan'. De moeizame ontwikkeling van het gras heeft met name te maken met de droge zomer die het jaar 2003 kende. Pas in januari/februari 2004 is het gras zo ontwikkeld dat de indruk van de wadi beter wordt.

Figuur 9.2 Wadi voor de school (15/01/04). Wadi voor de school (30/08/04).

Hierbij zit een verschil tussen de wadi voor de school, de sporthal en langs Ter Kleef. De wadi nabij de school is modderig en er liggen stenen in. De indruk van de wadi is slecht. In april geeft de 'inspecteur' aan dat de wadi maar ook het omliggende plantsoen erosieplekken (kale plekken) vertoont. In juni ziet de wadi er matig uit, weinig gras op de bodem van de wadi. Rond de slok-ops en in de hoeken is niet gemaaid, gras 30 cm hoog. Veel erosieplekken in de wadi. In september is de wadi matig door veel gras op de randen.

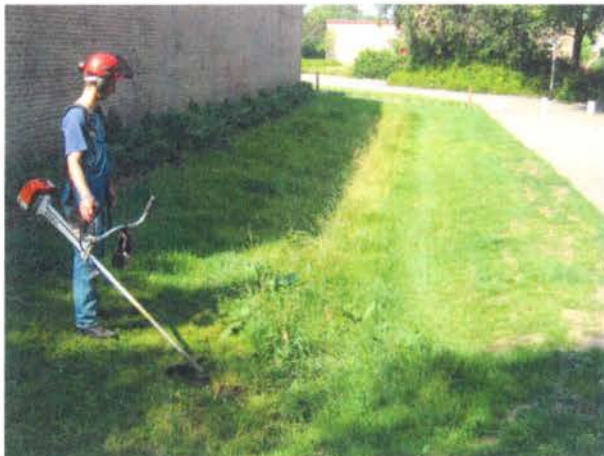
Figuur 9.3 Wadi langs de sporthal (30/08/04).

De wadi langs de sporthal ziet er iets beter uit. In deze wadi ligt wat bladmateriaal en er stond in januari en februari wat water in. De indruk van deze wadi is ook matig. In april wordt aangegeven dat er veel gras aanwezig is in de wadi langs de sporthal. De indruk van de wadi in april is goed. De wadi ziet er in juni matig uit, het gras in de wadi is 30 cm hoog maar de randen zijn wel gemaaid. Eind september is de indruk matig doordat er veel gras op de bodem van de wadi aanwezig is.

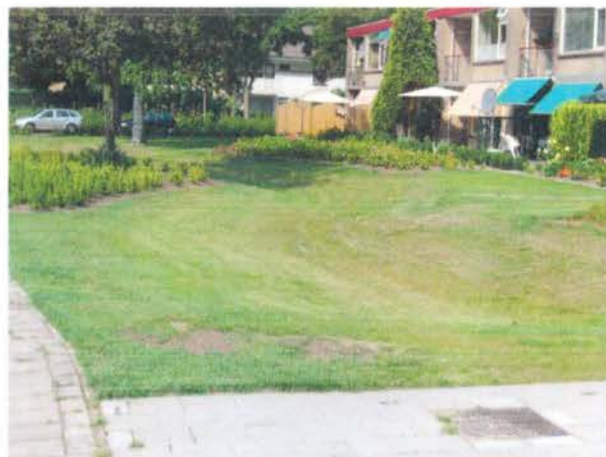
De wadi langs Ter Kleef heeft een betere uitstraling. Er is veel gras aanwezig er staat soms wat water in en de indruk is goed. In april wordt aangegeven dat de wadi er nog steeds verzorgd uitziet. Bijzonder is wel dat er her en der houten paaltjes/piketten in de wadi neergezet zijn, onduidelijk is waarvoor deze dienen. Ondertussen is bekend dat deze paaltjes voor de gemeentedienst zijn. Tussen deze paaltjes kan men niet machinaal maaien en moet dit met de hand gebeuren. De totaalindruk van de wadi is in juni goed er is veel gras aanwezig op de bodem van de wadi en er ligt geen zwerfvuil. Eind september is de indruk goed al staat er wel 5 cm water in de wadi en is er een sliblaag ontstaan.

Figuur 9.4 Wadi langs Ter Kleef (30/08/04).

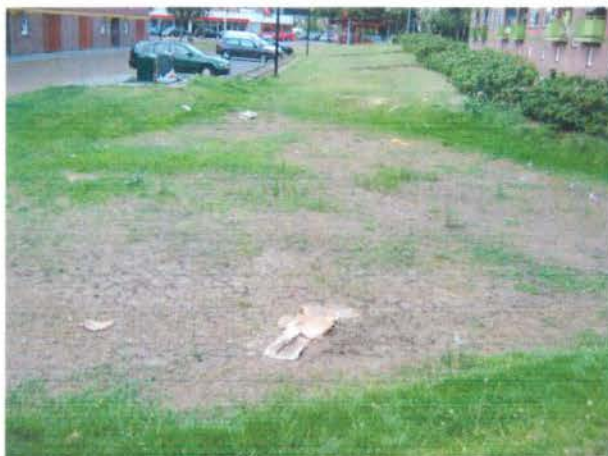
De indruk van de wadi is goed. De erosiegeulen zijn dichtgegroeid met gras, na regenval staat er wat water in. Opvallend punt: in februari lag er een dode rat in de wadi! In april is aangegeven dat de wadi goed dichtgroeit met gras. In juni is de totaalindruk goed, de grashoogte is goed en er groeit veel gras. Het ziet er mooi uit, 'strak gazon'. In september is de indruk van de wadi matig, voornamelijk doordat de wadi als hondenuitlaatplaats wordt gebruikt en een sliblaag heeft. Op de sliblaag ontwikkelt zich zegge. De grashoogte is goed.

Figuur 9.5 Wadi PC Boutensstraat.
