# Spruitleidingen naar brandkranen; invloed van stagnatie op de waterkwaliteit

G. H. EKKERS  
KIWA, Vakgroep Distributie

F. A. M. HETTINGA  
KIWA, Vakgroep Distributie

H. POL  
Gemeentewaterleidingen  
Amsterdam

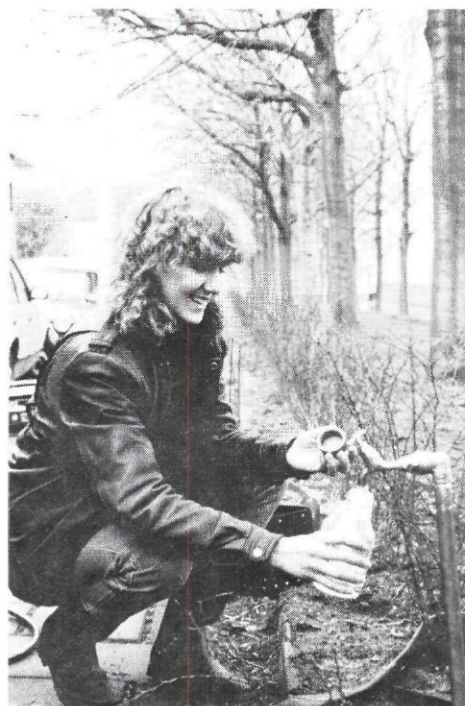
Afb. 1 - Via een koperen standpijp met tapkraan, verbonden met de onder druk aangeboorde spruitleiding, worden chemische en bacteriologische monsters genomen.
