Enkele ervaringen opgedaan bij de NV Waterleiding Friesland met de toepassing van stalen reservoirs, bestemd voor de opslag van reinwater

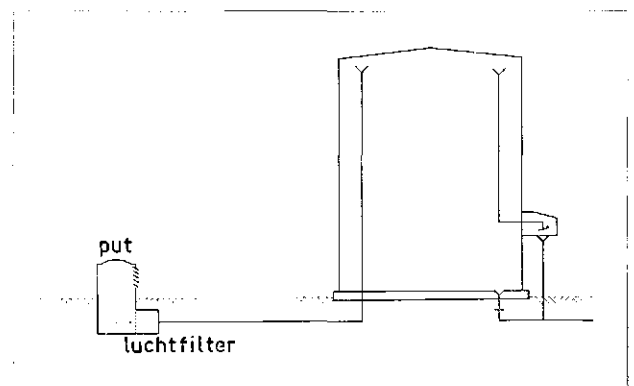
Afb. 1 - Schematische voorstelling van de be- en ontluchting van het reservoir.

De luchtleding voor de be- en ontluchting is door het reservoir in verbinding gebracht met een luchtfilter, dat ondergronds en vorstvrij in een afzonderlijke betonput is geplaatst. Hierdoor wordt voorkomen dat het luchtfilter onder extreem lage temperatuur zou dichtvriezen met alle gevolgen van dien (zie afb. 1).

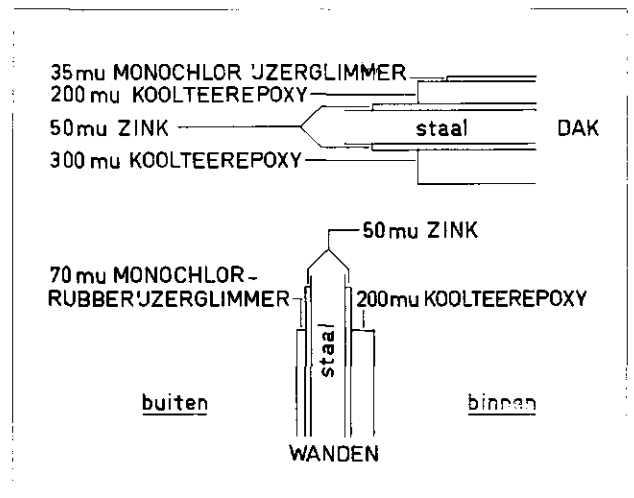
Afb. 2 - Schema van de conservering.

De buitenzijde van de wanden is na een primerlaag behandeld met 2 lagen monochlorrubber-ijzerglimmer, elk ter dikte van 35 mikron (zie afb. 2).

Ten aanzien van de door de NV Waterleiding Friesland gekozen behandeling kan het volgende worden vastgesteld. Na een tijdsduur van 5 jaar verkeert het schilderwerk aan de buitenzijde van de wanden in goede conditie.

De deklaag van ijzerglimmer op de bovenkant van het dak is gedeeltelijk verdwenen. De 2 lagen koolteer-epoxy zijn nog volkomen intact, met uitzondering van plaatselijk enkele losse plekjes. Roestvorming doet zich nergens voor op het dak. Het inwendige schilderwerk is eveneens gecontroleerd, waarbij is vastgesteld dat de 2 lagen koolteer-epoxy nog volkomen intact zijn. Op de bodem en op enkele delen van de wanden hebben zich echter enige kleine blaasjes gevormd. De oorzaak hiervan zal nog nader worden onderzocht.

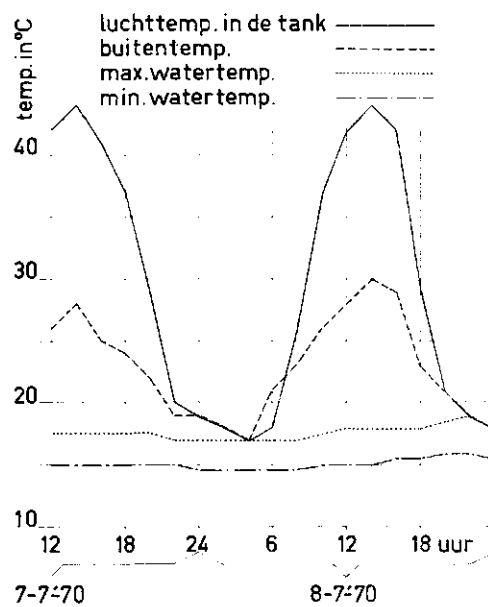
Afb. 3.

oplopen tot 16 à 19 °C afhankelijk van de plaats in het reservoir. De luchttemperatuur kan stijgen tot ca. 44 °C, mede afhankelijk van de zonbestraling (zie afb. 3).

Tijdens een vorstperiode met matige tot strenge vorst gedurende de nacht kan de watertemperatuur plaatselijk dalen tot +2 °C en de luchttemperatuur in het reservoir tot -5 °C. De grote temperatuurverschillen in het staal, vooral van het dak, stellen de hoogste eisen aan de kwaliteit en hechting van het conserveringssysteem.
