## Conservering van stalen reservoirs bestemd voor de opslag van drinkwater

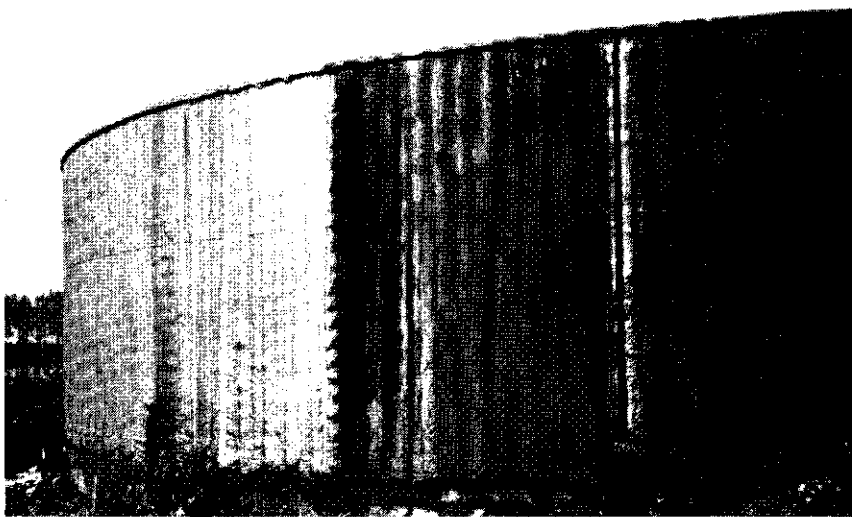
Afb. 5 - Wand van het reservoir Druten na het aanbrengen van de polyurethaan schuimlaag.

Wat betreft de isolatie van polyurethaanschuim op de wand van het reservoir Druten kan worden opgemerkt, dat de hechting van het schuim nog uitstekend is. De algemene indruk van deze bescherming is niet ongunstig, alhoewel als een nadeel moet worden genoemd de geringe mechanische weerstand van de schuimlaag.

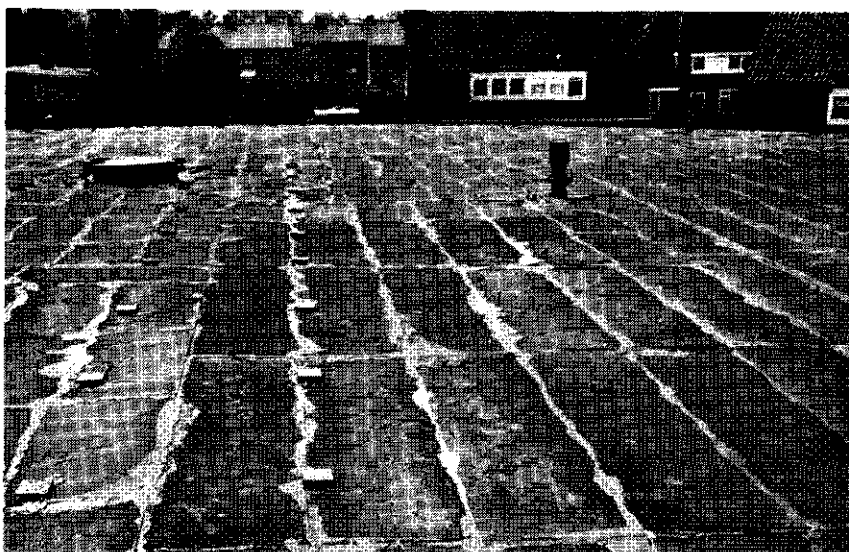
Afb. 8 - Dakisolatie van het reservoir Geldermalsen bestaande uit platen polyurethaanschuim.

Bij de dakisolatie van het reservoir Geldermalsen wordt reeds thans de kwetsbaarheid van de schuimplaten merkbaar, hetgeen zich manifesteert in het doordringen van vocht tot onder de isolatie op plaatsen waar kleine beschadigingen zijn ontstaan. De onderliggende laag asfaltbitumen wordt derhalve zwaar beproefd op haar deugdelijkheid.

Om te voorkomen, dat beschadiging van de schuimplaten zal optreden, is een houten looppad gemaakt langs de twee mangatdeksels die zich in het dak bevinden, alsmede het inspectieluik voor de kabelbak van de kathodische beschermingsinstallatie. De stalen ondersteuningen waar het looppad op bevestigd is, zijn in afb. 8 zichtbaar.

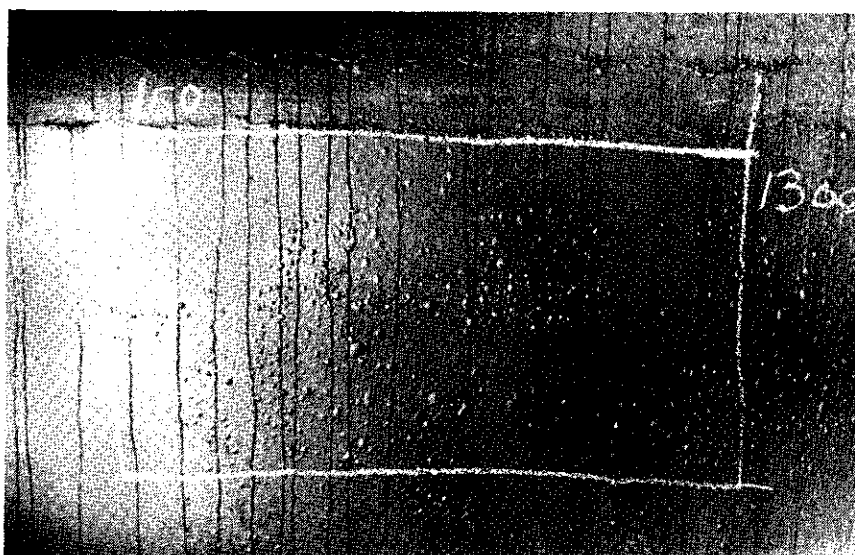
Afb. 10 - Blaasvorming in de Flintkote-bescherming van de reservoirs te Wapenveld.

voir te Putten zijn reeds na een bedrijfstijd van ongeveer 1½ à 2 jaar inwendig geïnspecteerd. Daarbij bleek, dat op de met Flintkote behandelde wanden en bodem van de reservoirs over nagenoeg de gehele oppervlakte een sterke blaasvorming is opgetreden. De afb. 10, 11 en 12 geven een beeld van de waargenomen blazen in de beschermingslaag.

Onder de blazen bevindt zich vocht, terwijl op meerdere plaatsen reeds een putvormige aantasting van het staal viel waar te nemen. Deze wel zeer teleurstellende ervaring is aanleiding geweest om de bedoelde reservoirs alsnog van een kathodische bescherming te voorzien, ten einde hierdoor een verdergaande corrosie van de staalconstructie te voorkomen. De kathodische bescherming van de reservoirs Druten en Geldermalsen had inmiddels geleerd dat het bij een goede verdeling van de anoden mogelijk is een gelijkmatige potentiaal te verkrijgen voor de te beschermen bodem en wand cs. De installaties voor de reservoirs te Wapenveld en Putten zijn derhalve op dezelfde wijze uitgevoerd als die voor Druten en Geldermalsen. Voor het monteren van de anoden en kabels moest elk reservoir ca. 1 week buiten bedrijf worden gesteld. Afb. 13 geeft een overzicht van de aan een stalen kolom voor de dakondersteuning gemonteerde „draagconstructie” voor een groep van 6 anoden.

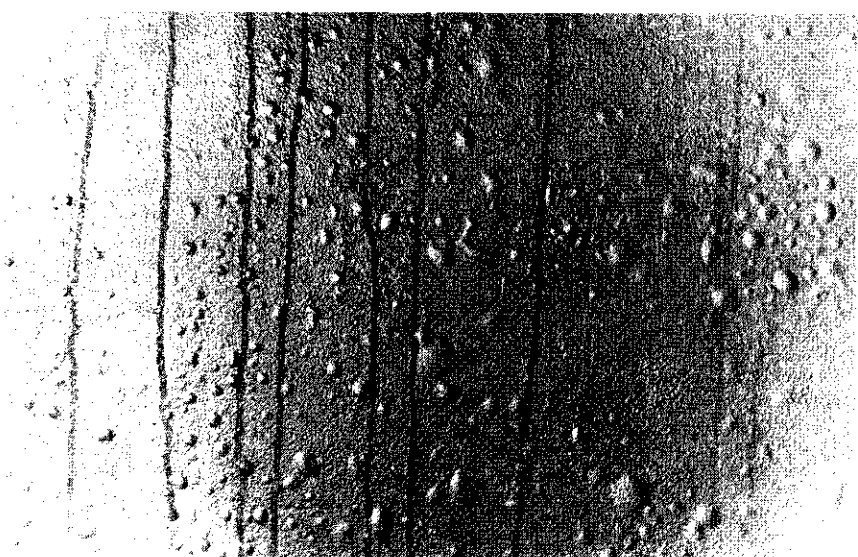
Afb. 11 - Detailopname van de in afb. 10 weergegeven blaasvorming.

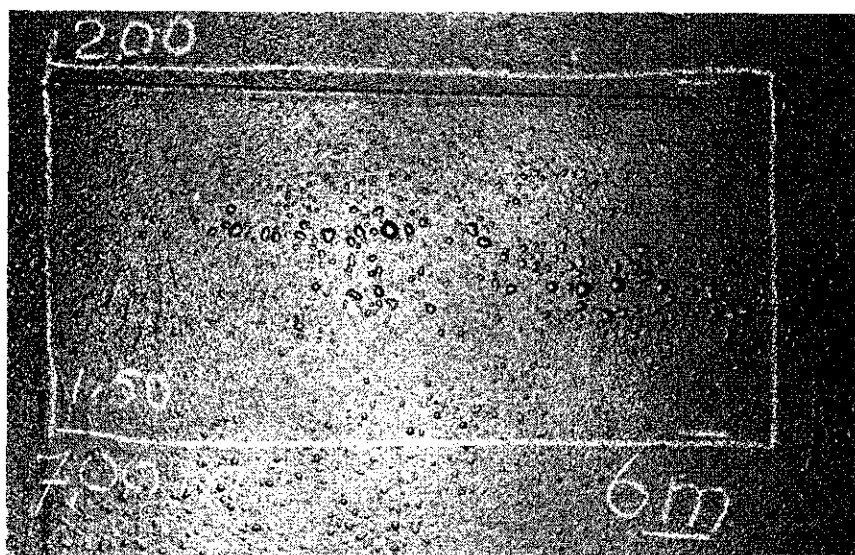
Afb. 12 - Geconstateerde blaasvorming in de Flintkote-bescherming van het reservoir te Putten.

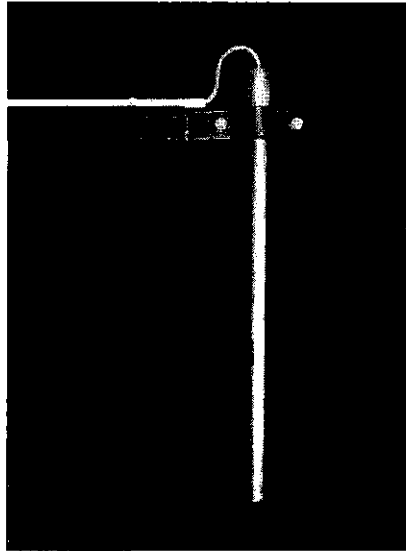
Afb. 14 - Bevestiging van een anode aan de draagconstructie.

De bevestiging van een anode aan de „draagconstructie” is in afb. 14 meer gedetailleerd weergegeven.
