**Quickscan zodekwaliteit dijkgrasland Afsluitdijk  
op basis van visuele beoordeling van doorworteling, vegetatietype  
en bedekking; situatie 2016**

Rik Huiskes (Alterra, Wageningen UR)  
Daisy de Vries (Alterra, Wageningen UR)

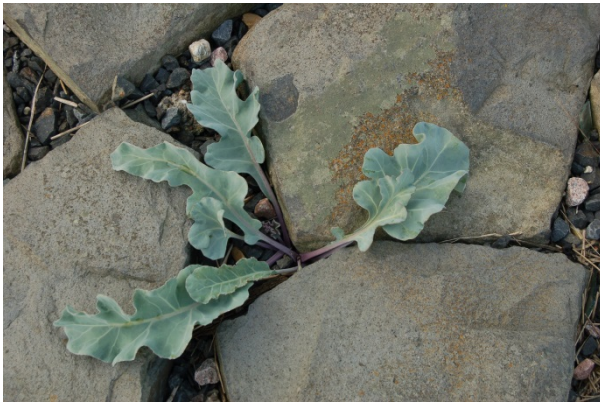
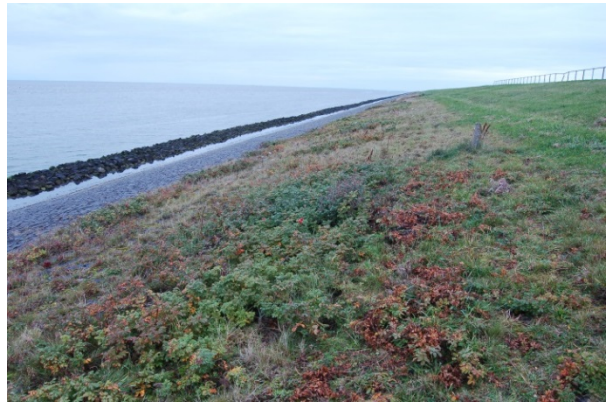
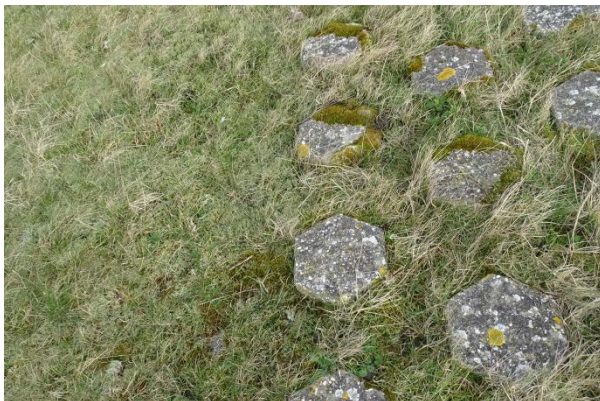
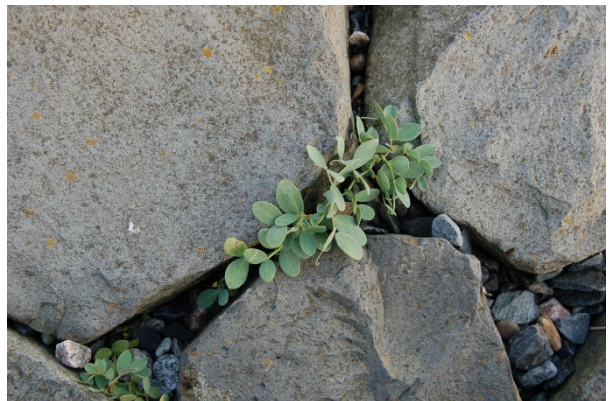
Op het bovenste deel steenzetting bij de overgang van harde bekleding naar gras-bekleding worden verder zeer korstmosrijke en mosrijke vegetaties gevonden. De vegetatie lijkt wat betreft soortensamenstelling op die van kustduinen (foto's 2 t/m 3).

*Foto 1 t/m 4. Linksboven jonge Zeekool, rechtsboven vegetatie bovenkant buitenzijde Breezanddijk, linkszonder korstmos dominantie. Rechtszonder Zeelathyrus ter hoogte van Zurich.*

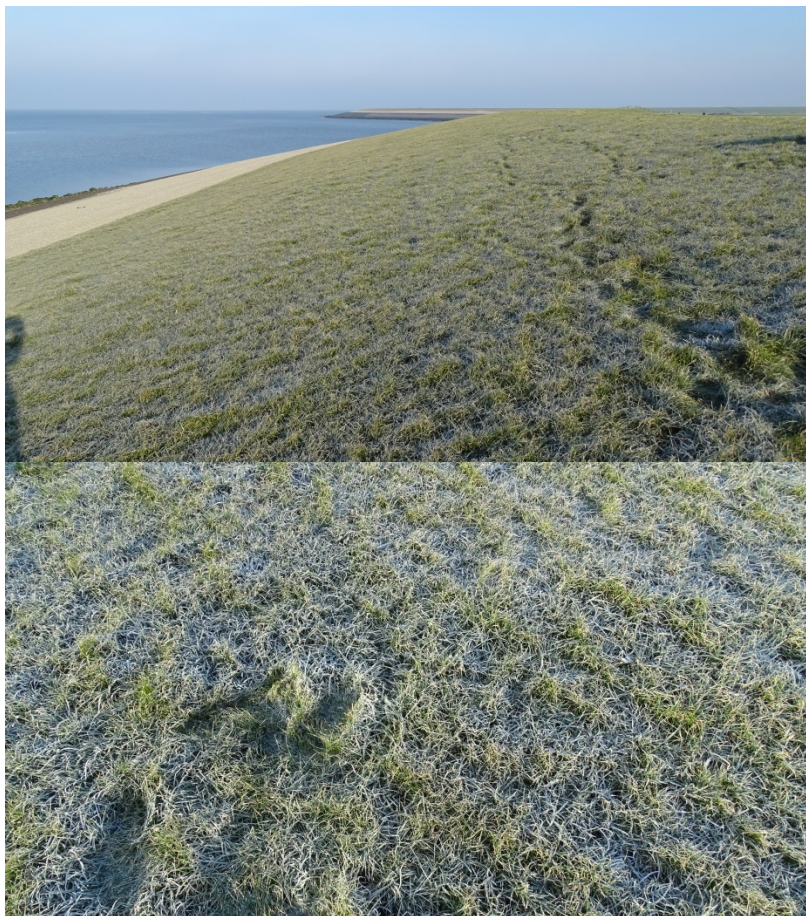
Foto 2: overzicht en detail proefvlak 1

Bijzonderheden: Geen waargenomen veranderingen in doorworteling t.o.v. 2010.

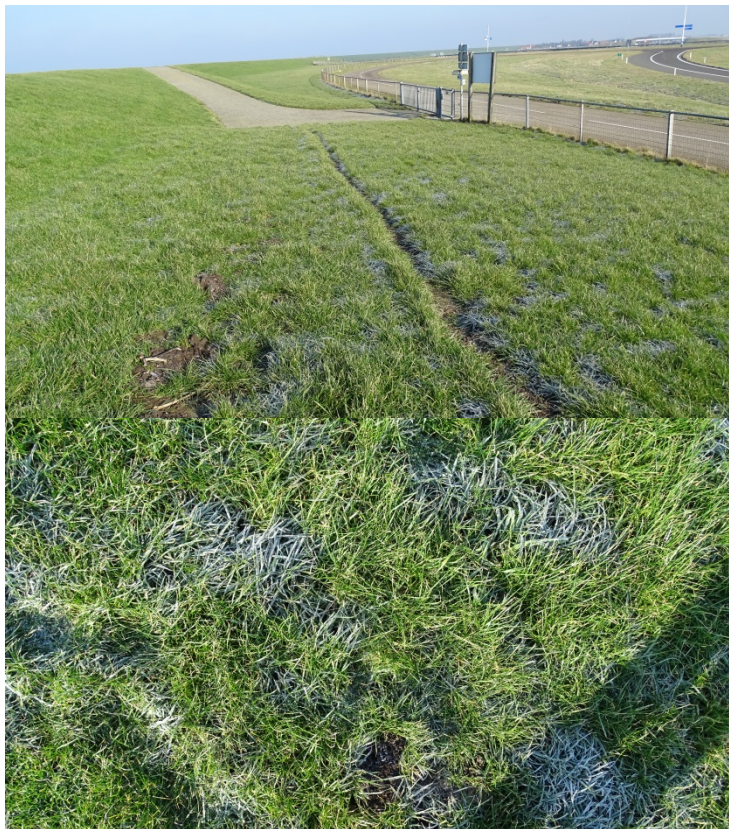
Foto 3: overzicht en detail proefvak 2

VTV-oordeel op basis van vegetatie en bedekking: slecht

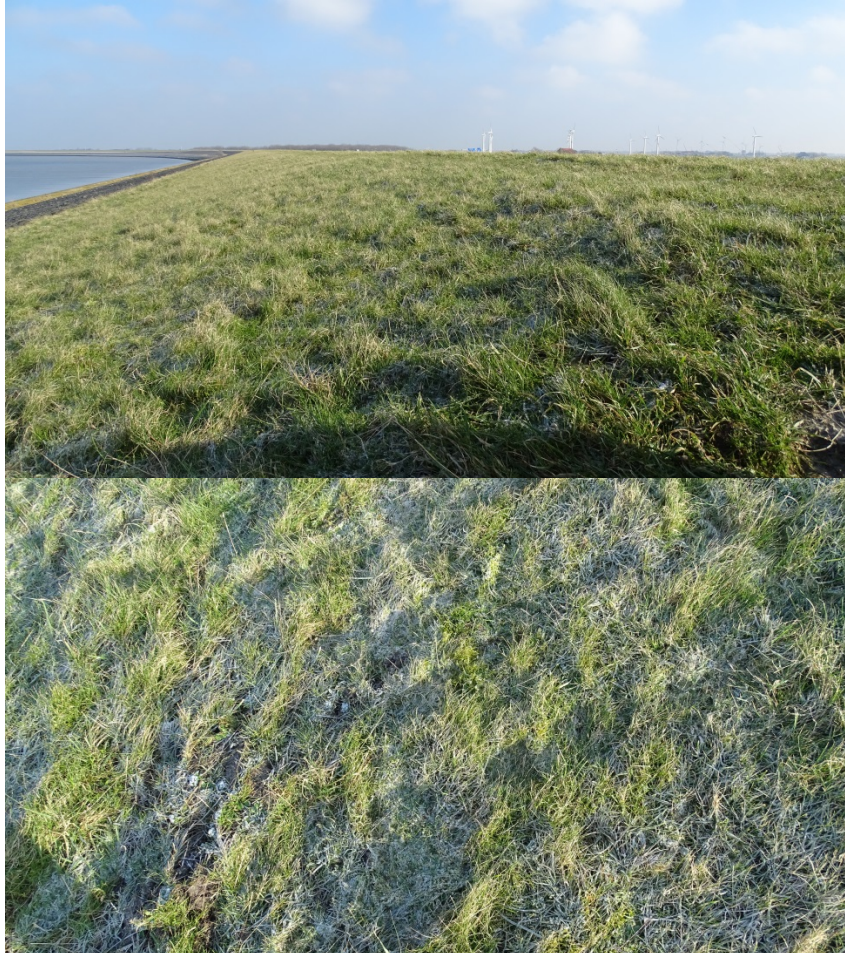
Foto 4: overzicht en detail proefvak 3.

Bijzonderheden: Muizengangen. Onderste 70cm voelt sponzig. Rupsband afdruk op top van dijk.

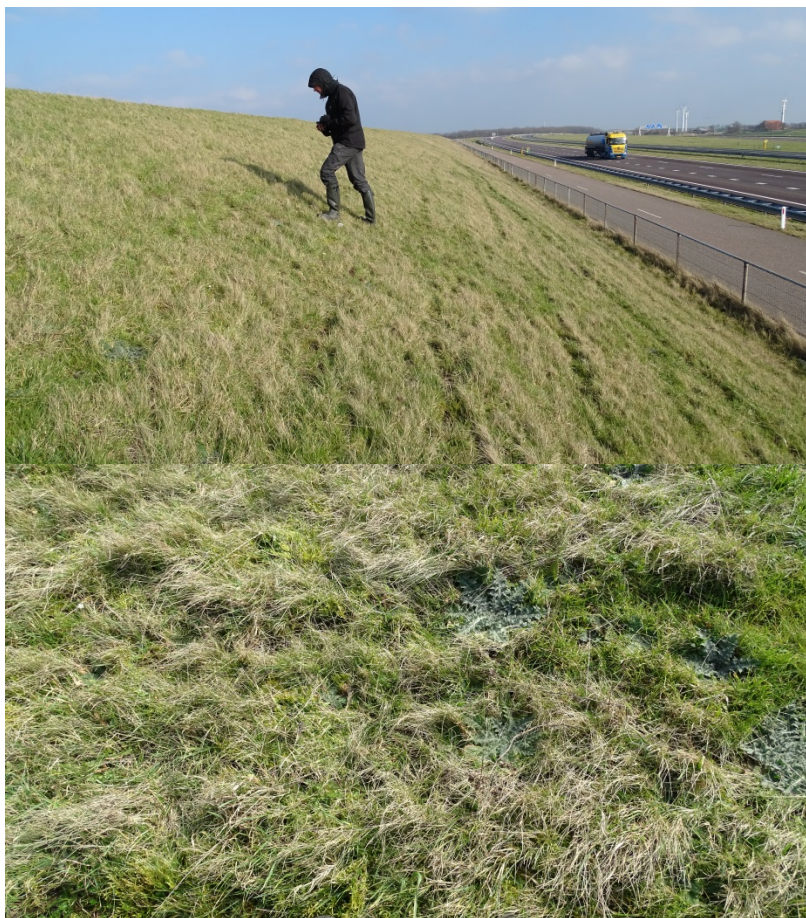
Foto 5: Overzicht en detail proefvak 3.

Bijzonderheden: Muizen, looppaden schapen.

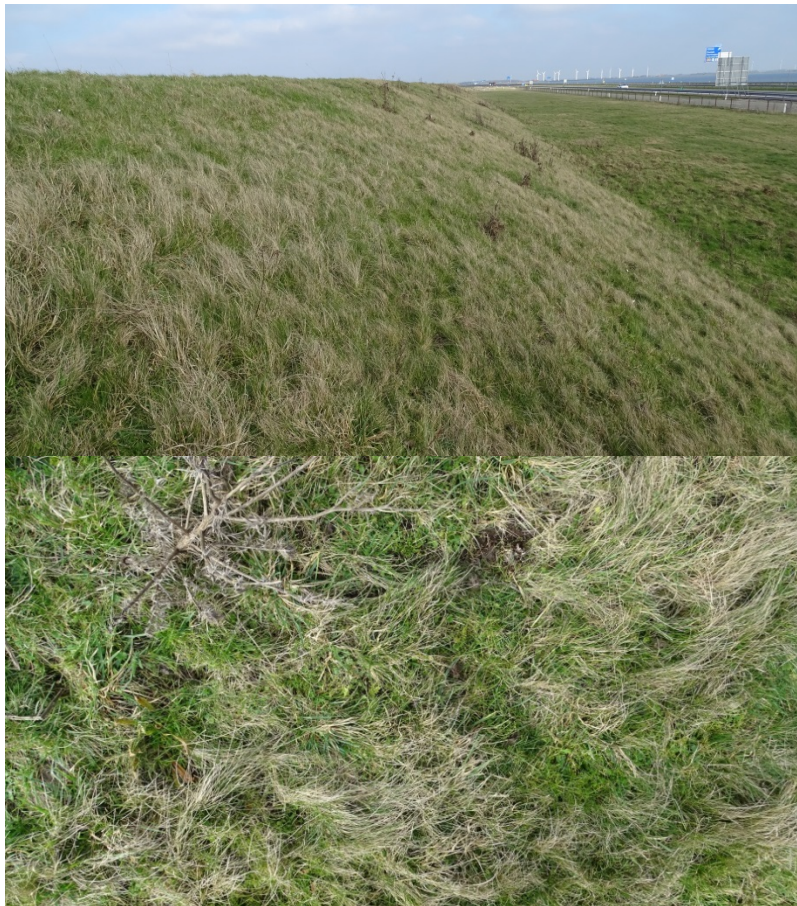
Foto 6: overzicht en detail proefvak 5.

Bijzonderheden: Distelhaard. Verder rattengangen en in de onderberm verse molshopen.

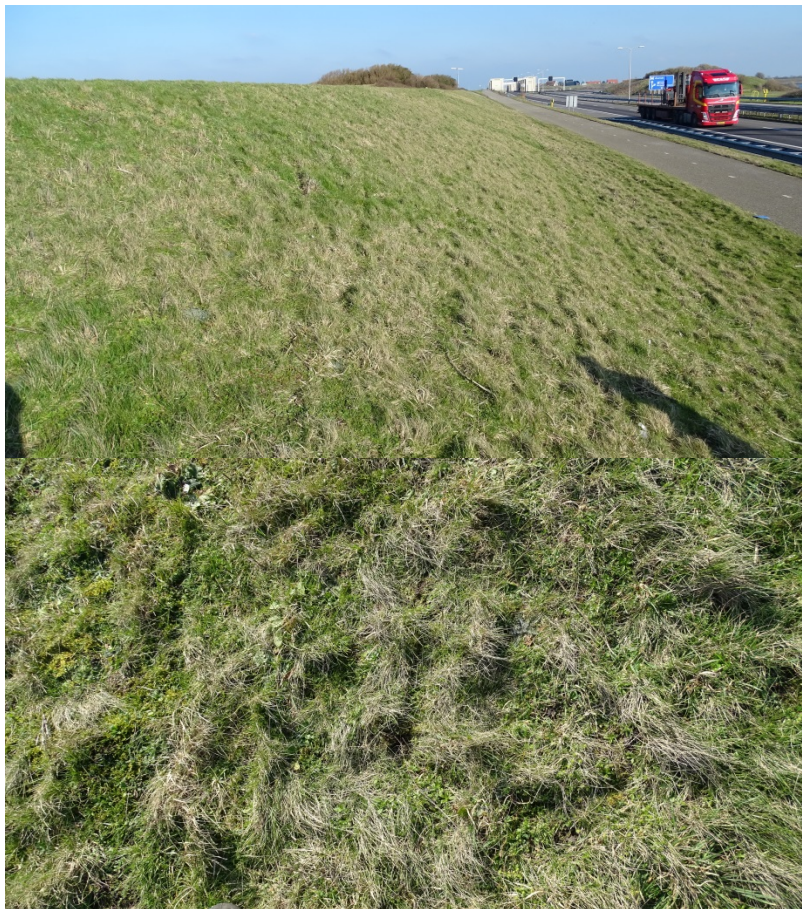
Foto 8: Overzicht en detail proefvak 6.

Bijzonderheden: De bodem is hier zandiger van in proefvlak 1 t/m 5.

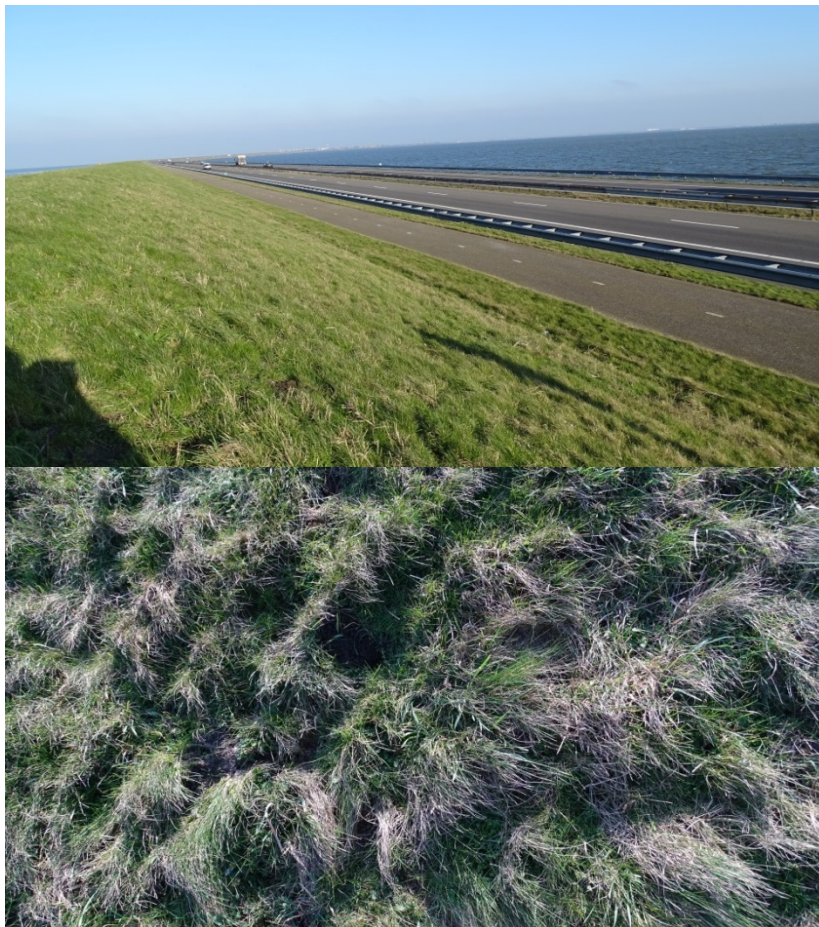
Foto 9: Overzicht en detail proefvak 7

Bijzonderheden: Muizen op binnentalud.

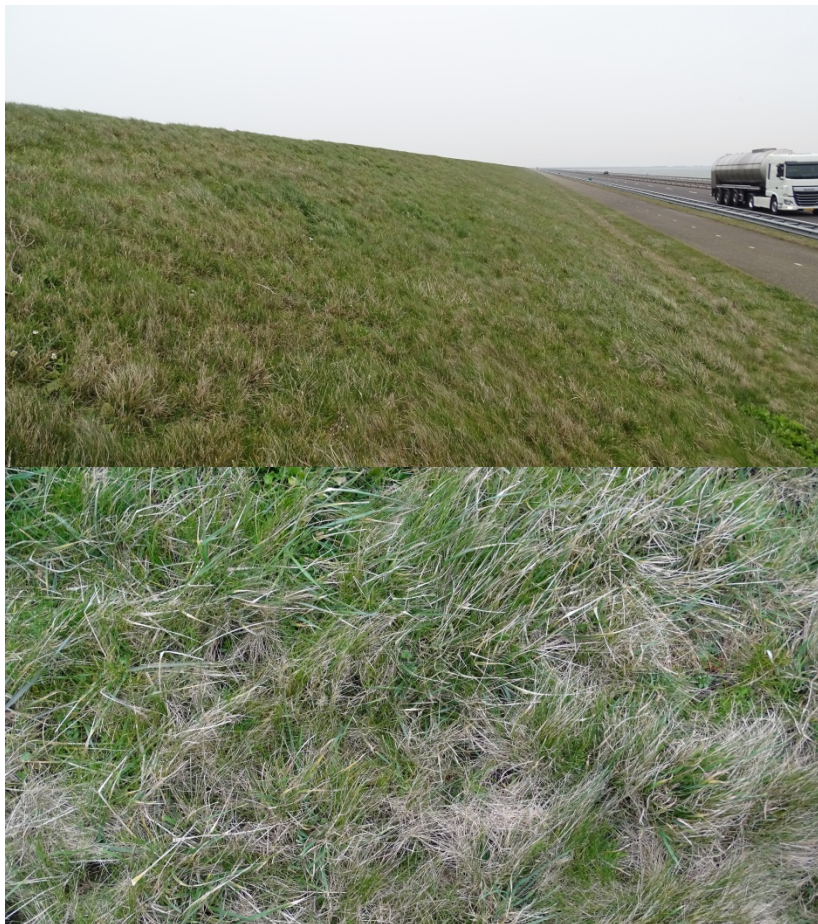
Foto 11: Overzicht en detail proefvak 8.

Bijzonderheden: Zeekool aan Waddenzeekant. Bodem onderin profiel kleiiger en vochtiger.

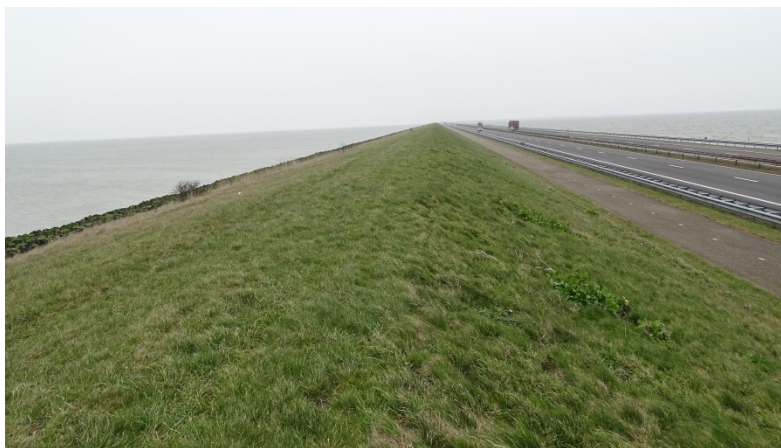
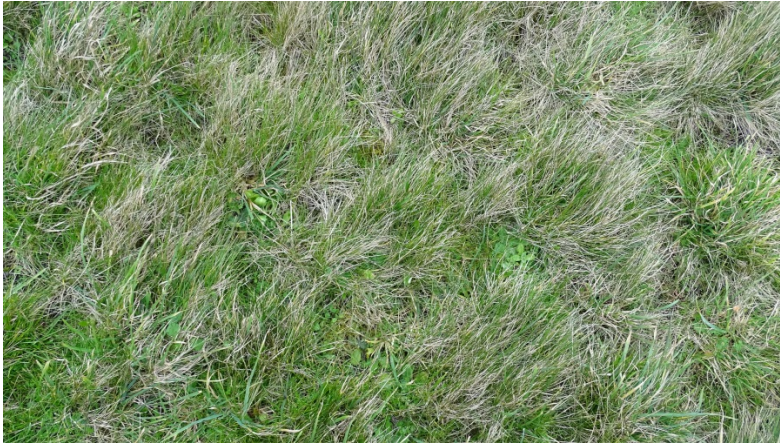
*Foto 12: overzicht en detail proefvak 9.*

Bijzonderheden: Rattenholen op binnen en buitentalud, op het buitentalud op de rand van verharding en grasliggen veel rattenkeutels. Op wadzijde staat in de buurt van dijkpaal 19,9 een rimpelroos.

Vanaf hm paal 91,5 richting hm paal 90,0 grote plekken met akkersoorten (beschadiging door maaien?).hm paal 91,15 helling lijkt het talud 'bol' te staan & scherpe hoek in teen dijk. T.h.v. hm paal 90,2 staat peilbuis gemarkeerd 'VRM'.

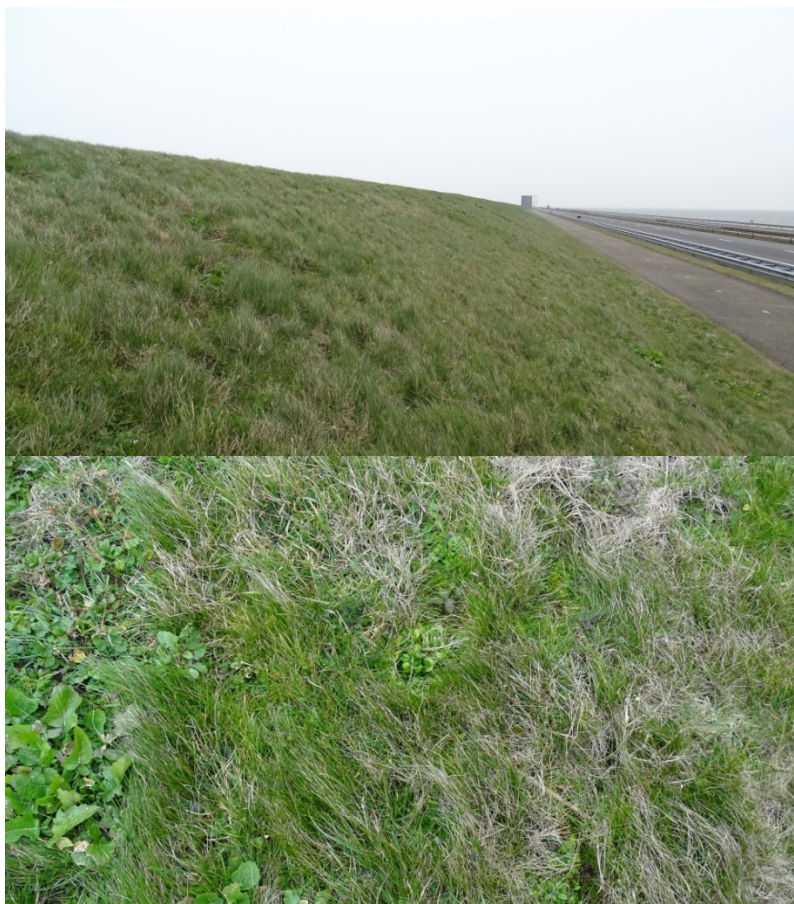
Foto 13: overzicht en detail proefvak 10.

Bijzonderheden: Mol in de onderste helft binnentalud. Veel ratten gaten. T.h.v. hm paal 89,65 grote kale plek met akkersoorten. T.h.v. hm paal 89,0 grote open plek met ruigte kruiden.

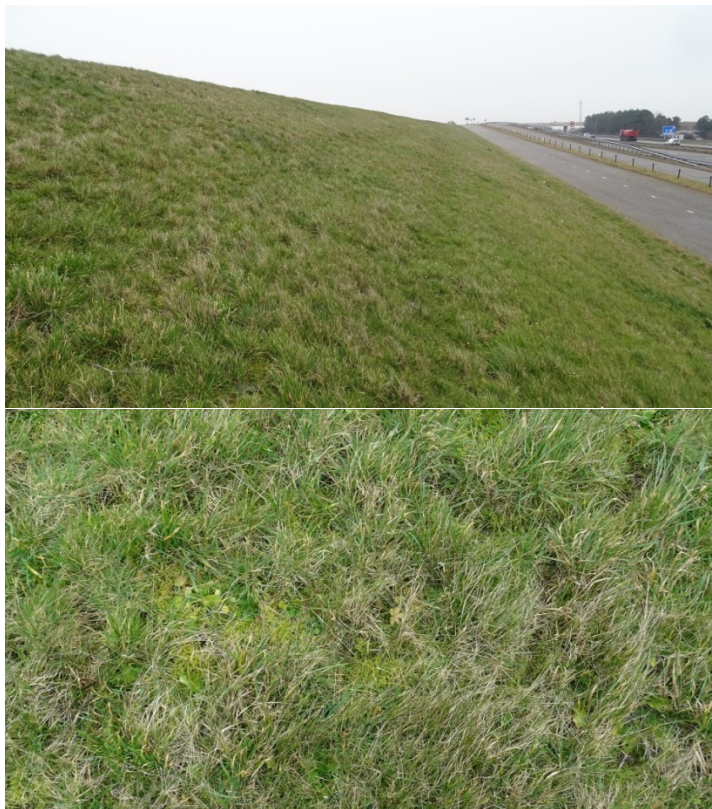
Foto 14: Overzicht en detail proefvak 11.

Bijzonderheden: Ratten op binnentalud. Vanaf 86,8 vegetatie structuur fijner, wel pollig. Rijsporen.

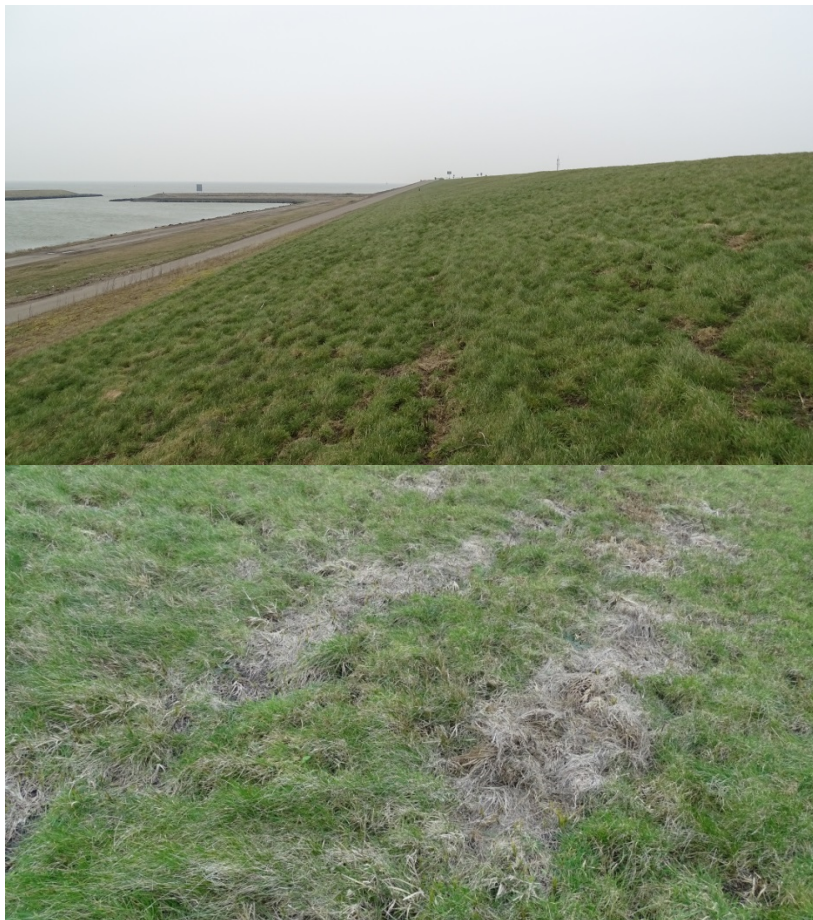
Bijzonderheden: Mogelijk konijnen holen, zeker ratten en muizen. Maaisel is blijven liggen.

*Foto 15: Overzicht en detail proefvak 12. NB maaisel is blijven liggen.*

Voor het gehooide deel van de kering geldt dat er na de maaibeurten beter geraapt moet worden. Ook was op verschillende locaties duidelijke insporing van trekker banden waar te nemen. Dit is veelal een gevolg van maaien of rapen tijdens nat weer of daar direct op volgend. Ook de inzet van kleiner, lichter materieel verkleint de kans op insporing (o.a. locatie 11). De open plekken nabij meetlokaties 9, 10, 14, 15 kunnen ook het gevolg van beheermaatregelen zijn al is niet uit te sluiten dat het meer eenmalige ingrepen ging.

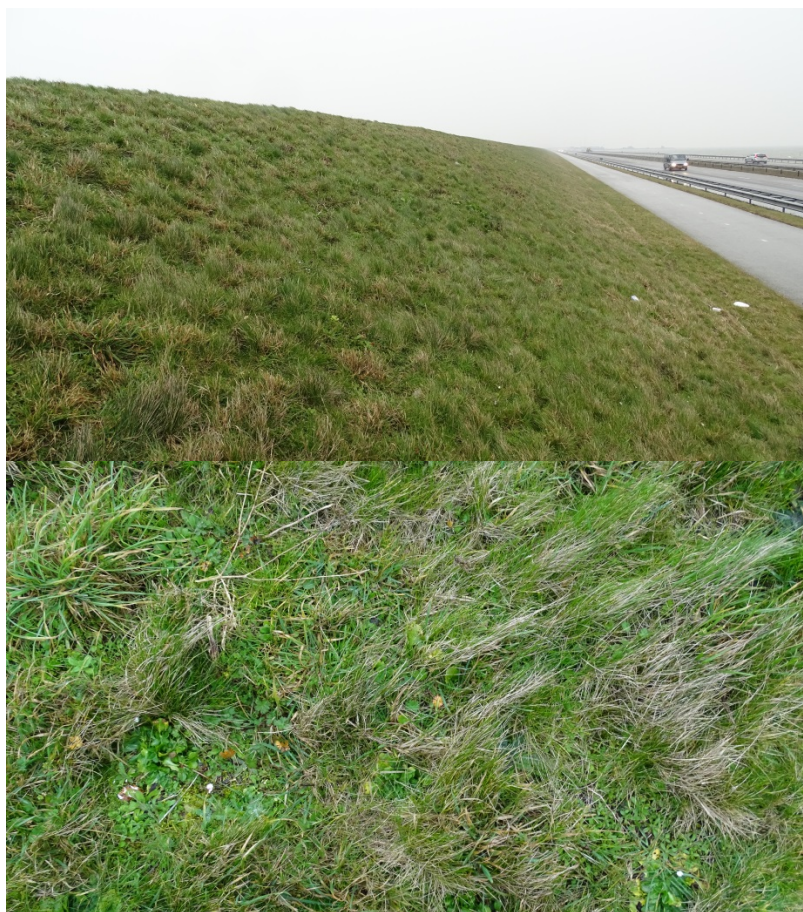
Foto 16: overzicht en detail proefvak 13

Bijzonderheden: Woelmuizen op binnentalud. Bodem kleiig. Enekele exemplaren van Grote kaardebol (lijst 1 flora en fauna wet) aanwezig.

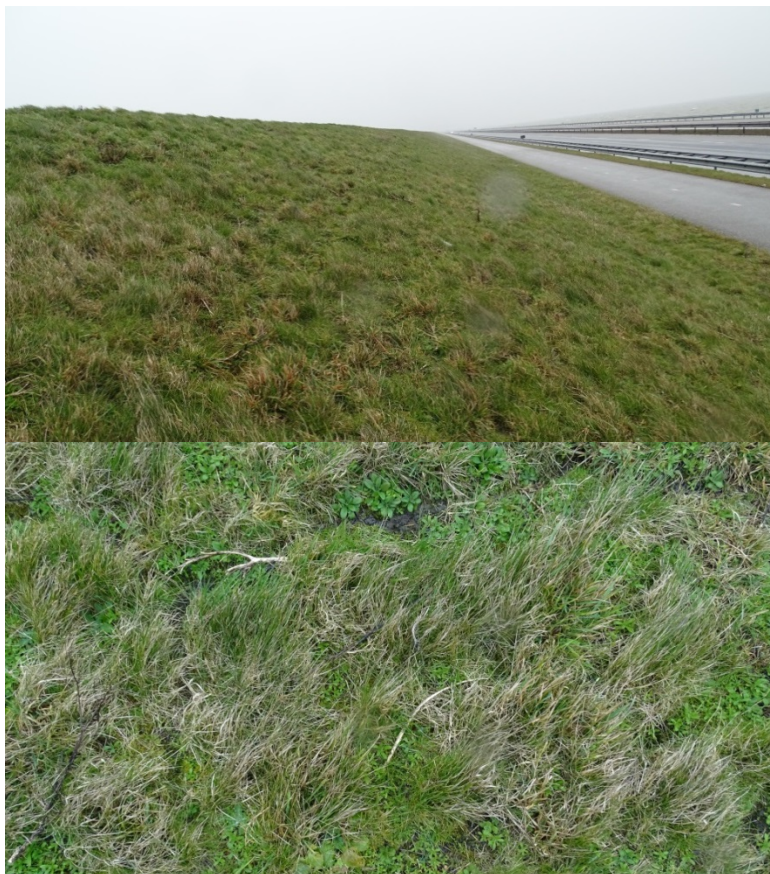
Foto 18: overzicht en detail proefvak 14

Bijzonderheden: Op binnentland Ratten en muizen. T.h.v. hm paal 83,5 overgang voor trekkers is aan onderkant kapot gereden, veel open grond.

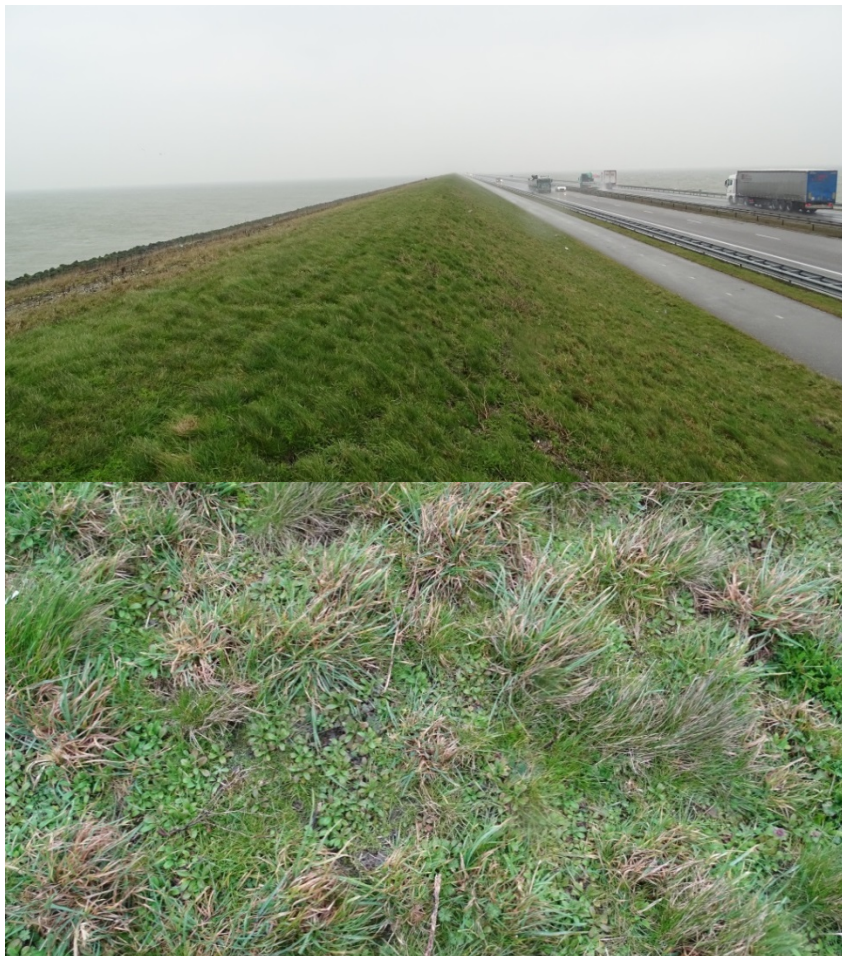
Foto 19: overzicht en detail proefvak 15.

Bijzonderheden: Muizen en ratten op het binnentalud. T.h.v. hm paal 81,7 open plek/deuk in dijk.

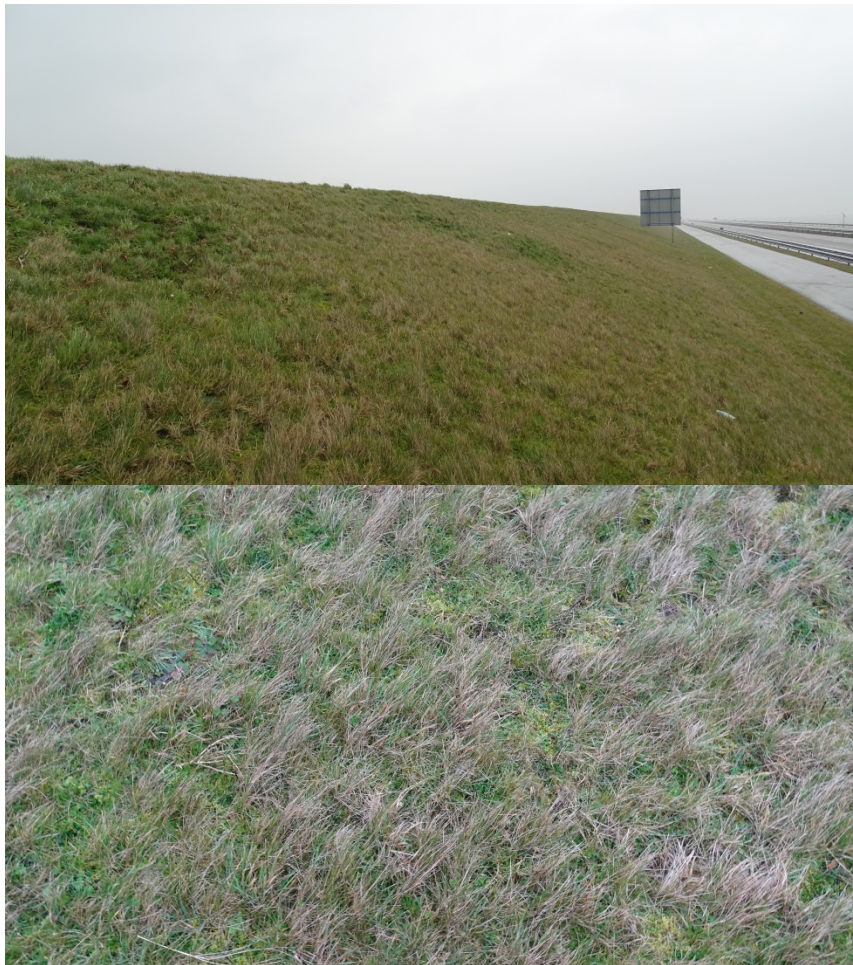
Foto 20: overzicht en detail proefvak 16.

Bijzonderheden: Muizen vooral op bovenzijde binnentalud.

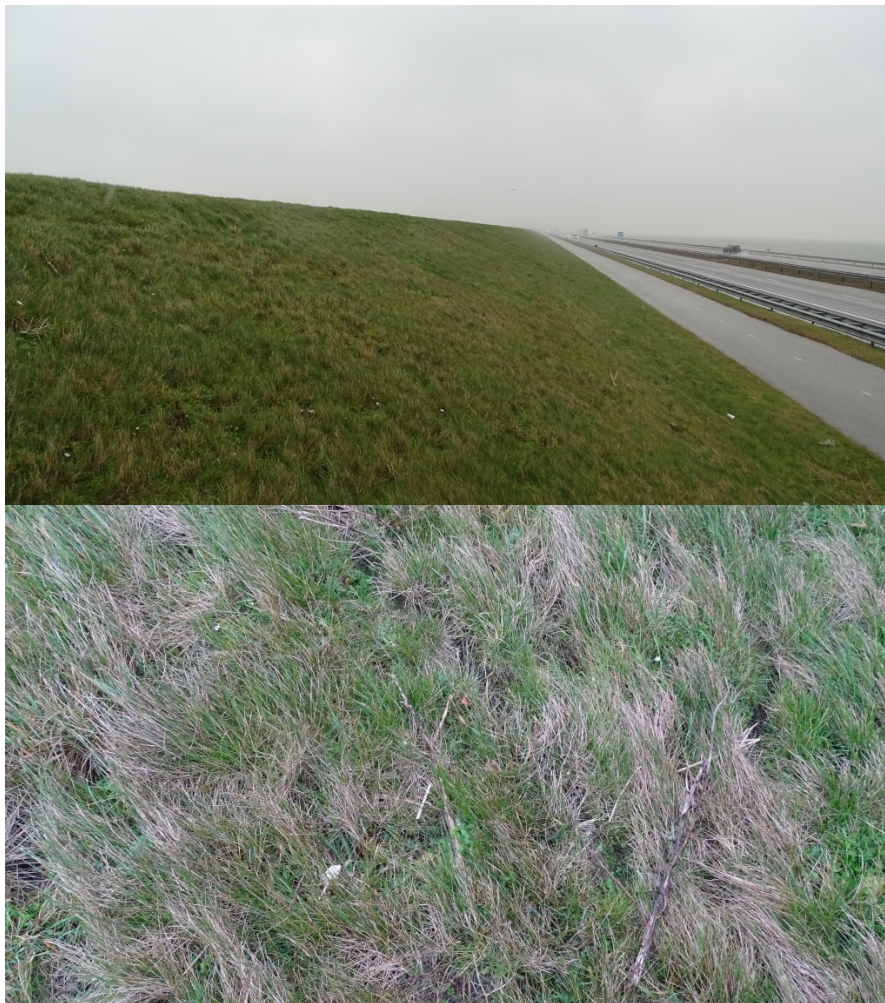
Foto 21: overzicht en detail proefvak 17.

Bijzonderheden: Enkele muizenholen op binnentalud.

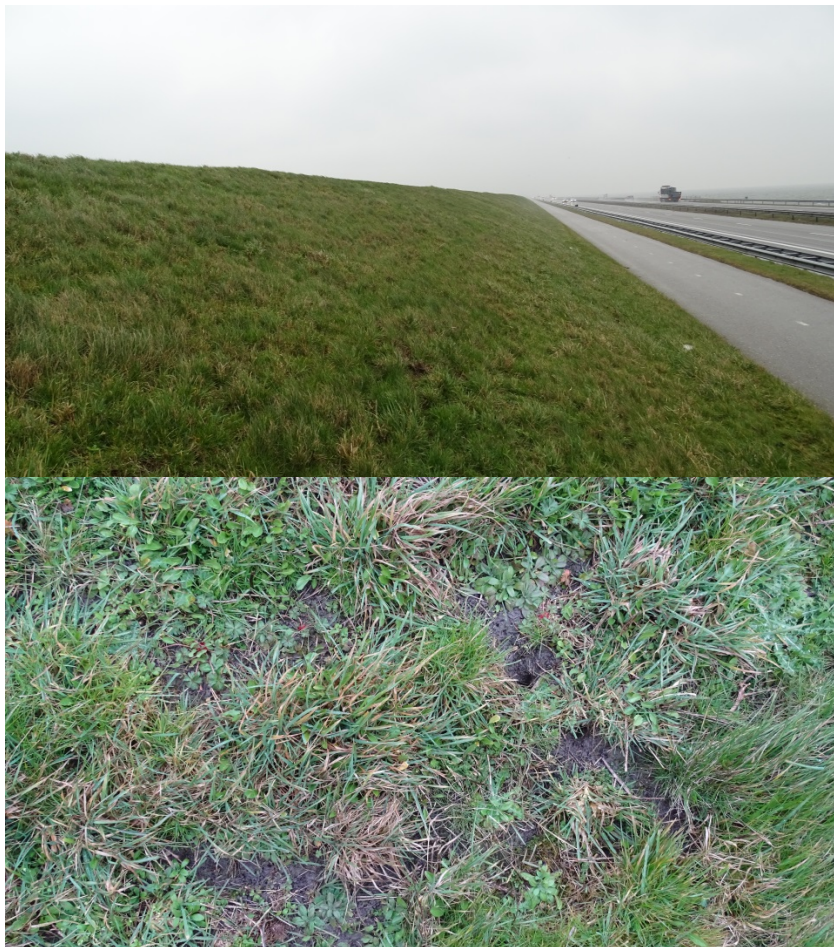
Foto 22: overzicht en detail proefvak 18.

Bijzonderheden: Muizen en rattengangen op binnenzijde talud.

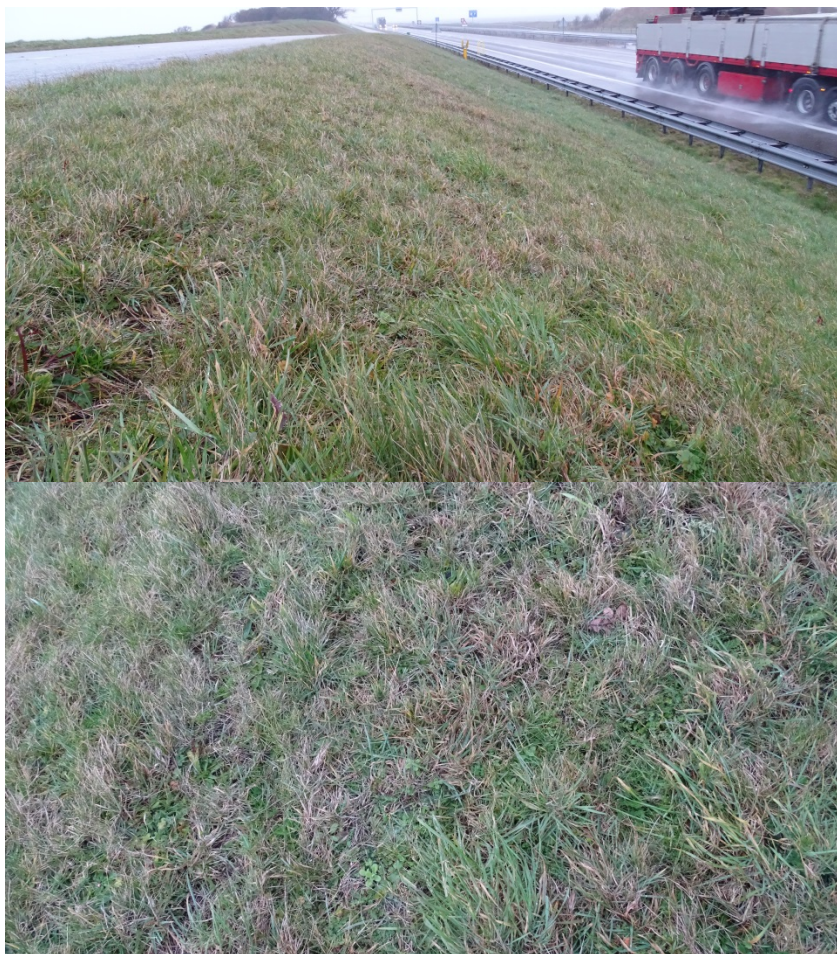
Foto 23: overzicht en detail proefvak 19.

Bijzonderheden: Muizen op binnentalud, opvallend zandig bodemprofiel.

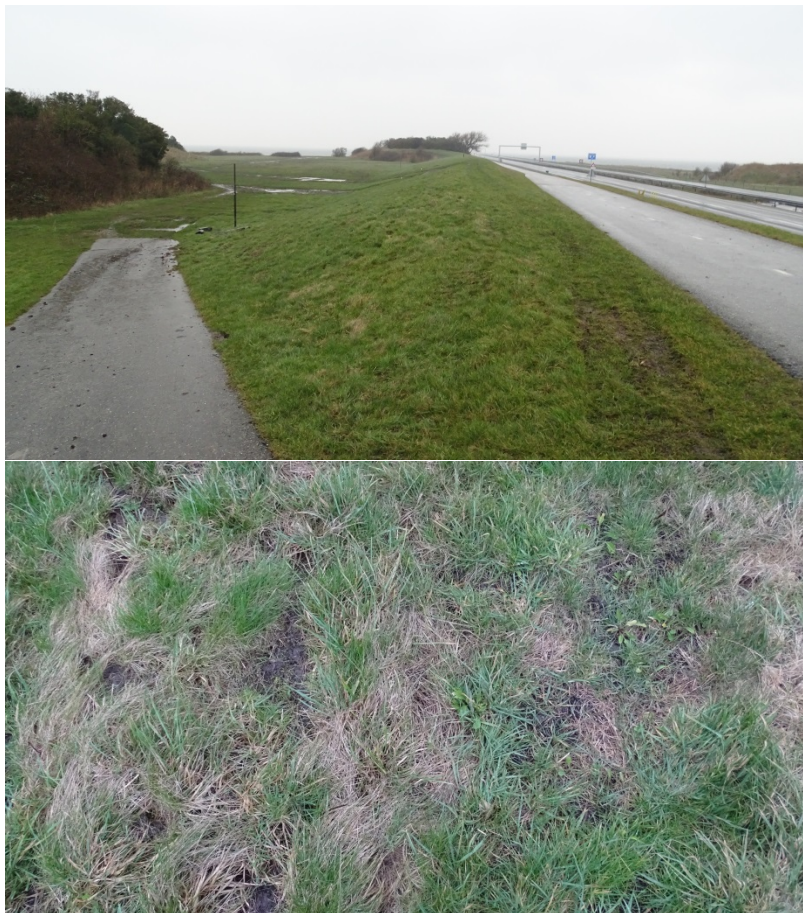
Bijzonderheden: Konijnen zijn op het voorland aanwezig, punt van aandacht of zij ook in de kering gaan graven. Veel motorcrosssporen op de dijk.

Foto 24: Overzicht en detail proefvak 20, met cross sporen

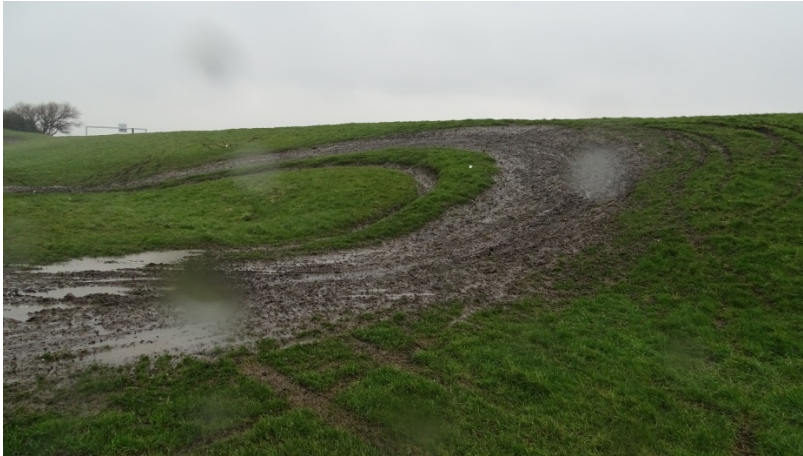
*Foto 25: even voorbij proefvak 20, cross sporen*
