Ervaringen met het Ventilation Jet systeem bij Dekker Chrysanten

Als onderdeel van het monitoringsproject

B.H.E. Vanthoor en I. Tsafaras

Rapport WPR-743

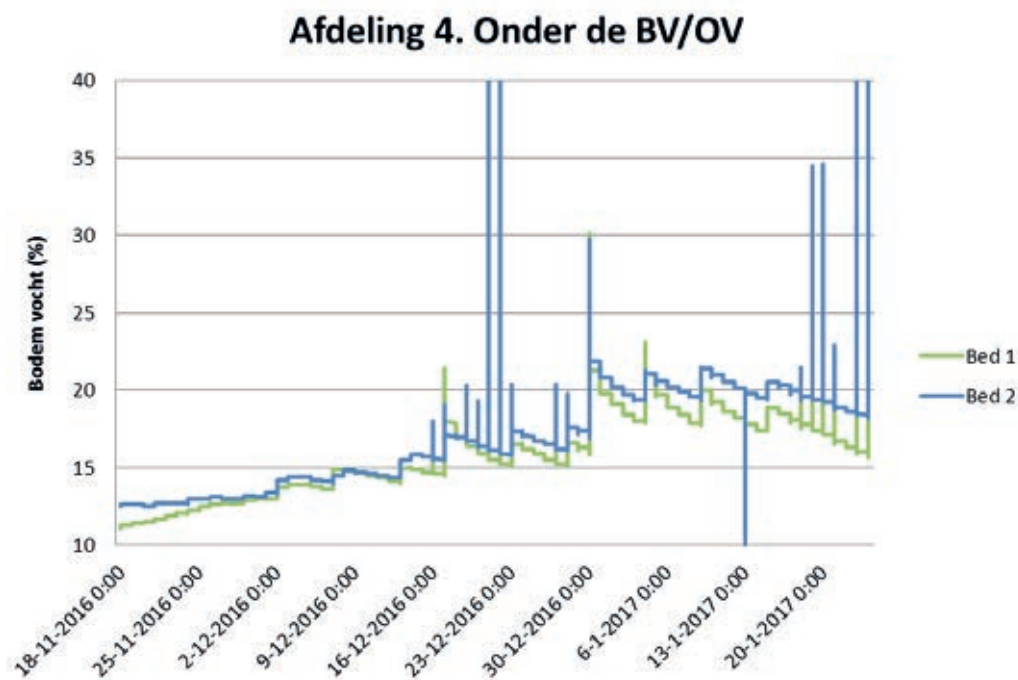
In de periode november 2016 tot en met januari 2017 is er vroegbloei geconstateerd en zijn er droge plekken op de bodem waargenomen door de teler. Door droge plekken kan het gewas minder verdampen waardoor er vroegbloei op zou kunnen treden. Met bodemvochtsensoren is vervolgens het bodemvocht gemeten. In Figuur 3 is te zien dat in november de bodem nog veel droger was dan eind januari. Gebaseerd op deze metingen is er meer geïrrigeerd om zo de bodem voldoende vochtig te krijgen (zie de sprongen in Figuur 3). Na een grondige analyse kwam de teler erachter dat op het moment dat er beregend werd, de VJ aanstonden (de VJ gingen aan op RV) en dat deze vervolgens het irrigatiewater wegslingerde waardoor er op bepaalde plekken veel minder geïrrigeerd werd dan op andere plekken. Dit had tot gevolg dat er droge plekken optraden. De teler heeft vervolgens zijn klimaatsturing aangepast zodat de VJ nooit aan mogen als er geïrrigeerd wordt. Tevens zit er een verschil van 8 dagen tussen het planten van het eerste vak en het laatste vak in de VJ afdeling. De teler denkt ook dat teveel luchtbeweging in de eerste dagen van de KD uitdroging van het kleine gewas en/of de grond kan veroorzaken. Daarom is besloten om de VJ later in de KD in te zetten als ook de kleinste planten in VJ afdeling voldoende groot zijn. Ook is Dekker Chrysanten in heel het bedrijf meer gaan irrigeren waardoor er ook geen last meer is van droge plekken.

Figuur 3 Het gemeten bodemvocht onder de VJ van 18 november 2016 tot eind januari 2017.

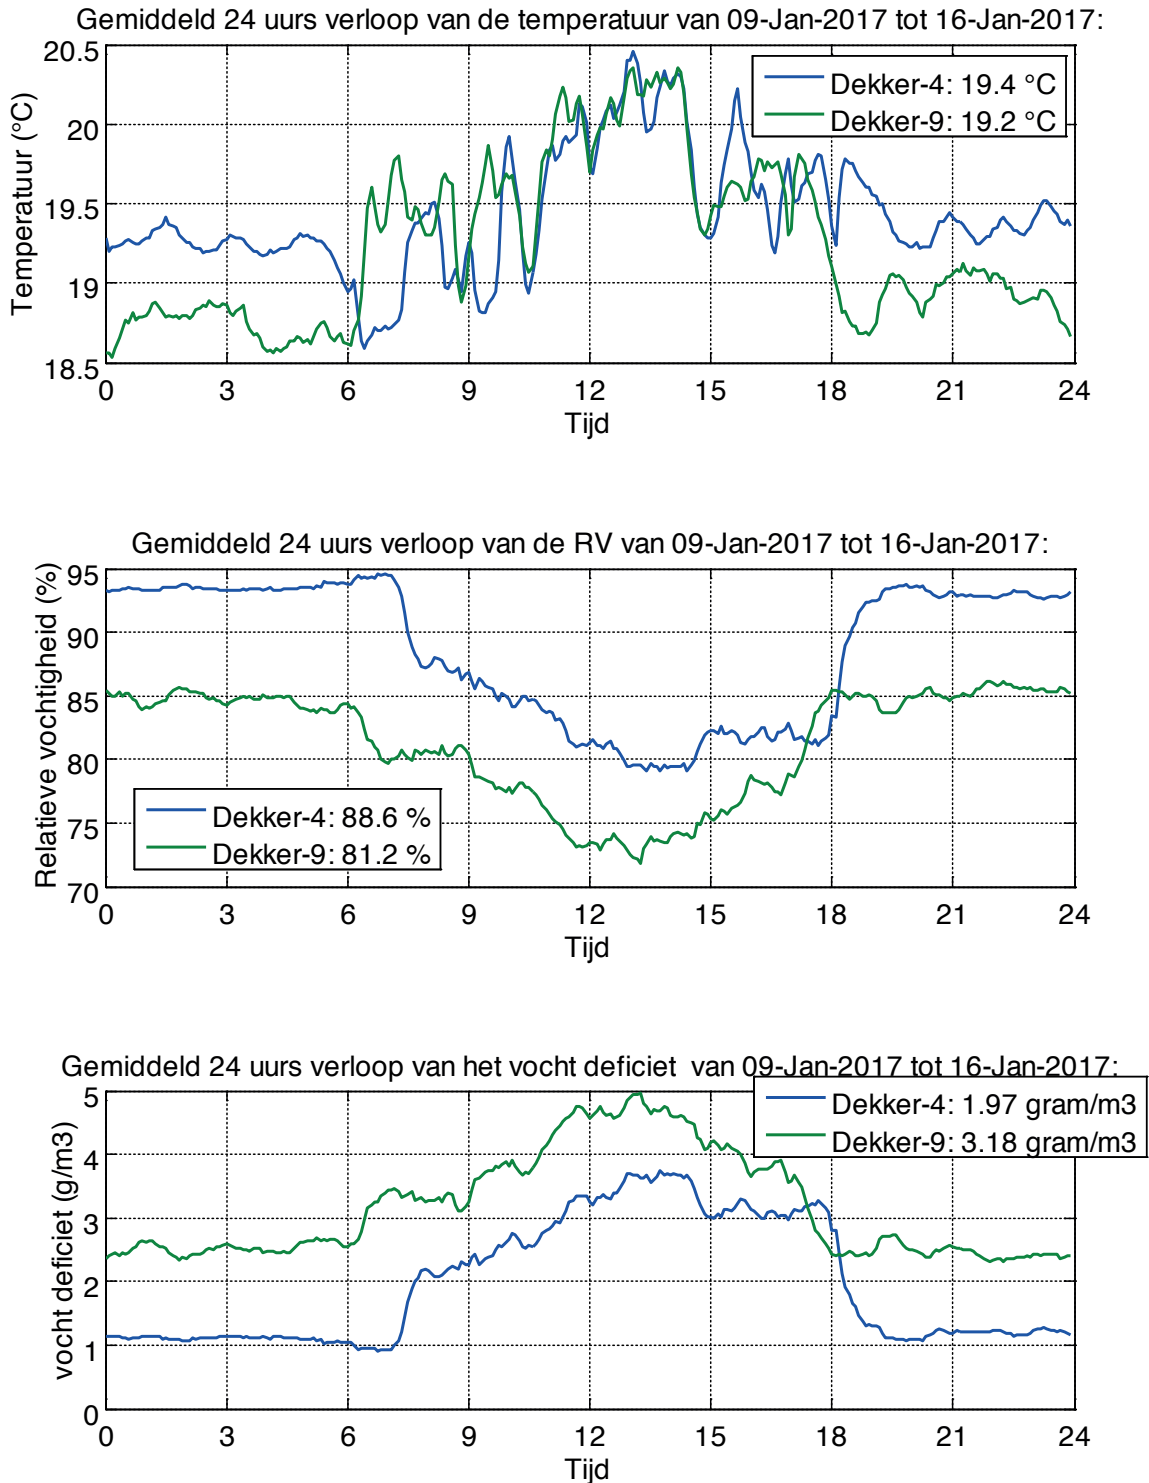
Op het begin van het jaar is er een erg hoge RV aangehouden in de VJ afdeling. Een te hoge RV kan resulteren in een te lage verdamping wat vervolgens tot vroegbloei kan leiden. Op het einde van de KD is het klimaat tussen de VJ afdeling en de conventionele afdeling vergeleken, zie Figuur 4. De RV is in de VJ afdeling (blauwe lijn) zowel 's nachts als overdag veel hoger. Gedurende de nacht is de RV continu 93-94% in de VJ afdeling en het vocht deficit (VD) ligt dan rond de 1 gram/m³.

Figuur 4 Het gemiddelde 24 uurs verloop van de temperatuur (boven), RV (midden) en vocht deficit (onder) in de VJ afdeling (blauwe lijn) en de conventionele afdeling (groene lijn).

In Tabel 3 is te zien dat de berekende nachtverdamping in de VJ afdeling (5.3 gram/m²/uur) veel lager is dan in conventionele afdeling (9.6 gram/m²/uur). Voor veel gewassen wordt 10 gram/m²/uur als ondergrens gezien wat betekent dat 5.3 gram/m²/uur aan de lage kant is. Als het RV setpoint in de VJ afdeling naar 87% gestuurd zou worden dan neemt de nacht verdamping toe naar 9.4 gram m²/uur. Er wordt dan echter wel minder energie bespaard. Gebaseerd op dit advies is de teler vervolgens een lager RV setpoints gaan gebruiken.

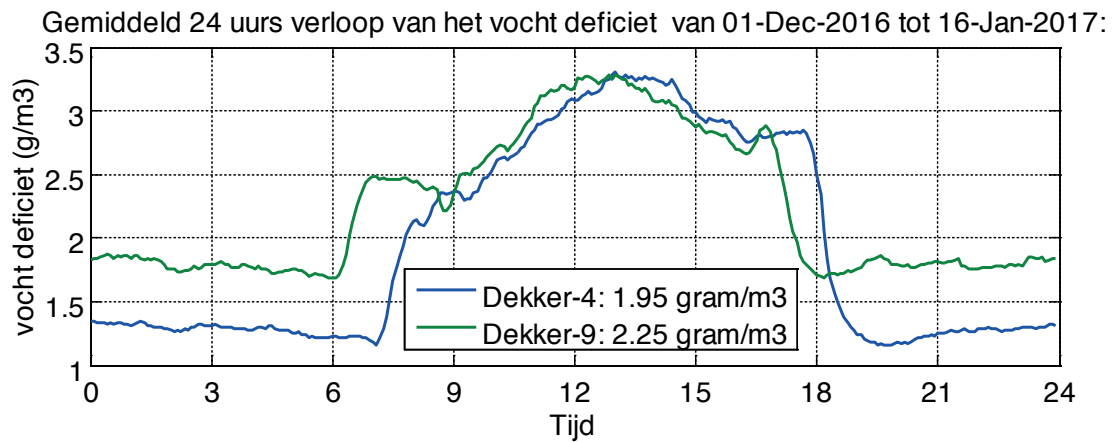
Het patroon van het lage VD in de VJ afdeling t.o.v. de conventionele afdeling is ook over een langere periode in de KD te zien, zie Figuur 5. In de conventionele afdeling neemt het VD in de ochtend eerder toe en in de namiddag eerder af omdat daar de belichting eerder wordt in- en uitgeschakeld.

Figuur 5 Het gemiddelde 24 uren verloop van het vocht deficit in de VJ afdeling (blauwe lijn) en de conventionele afdeling (groene afdeling) voor de periode 1 december 2016 – 16 januari 2017.

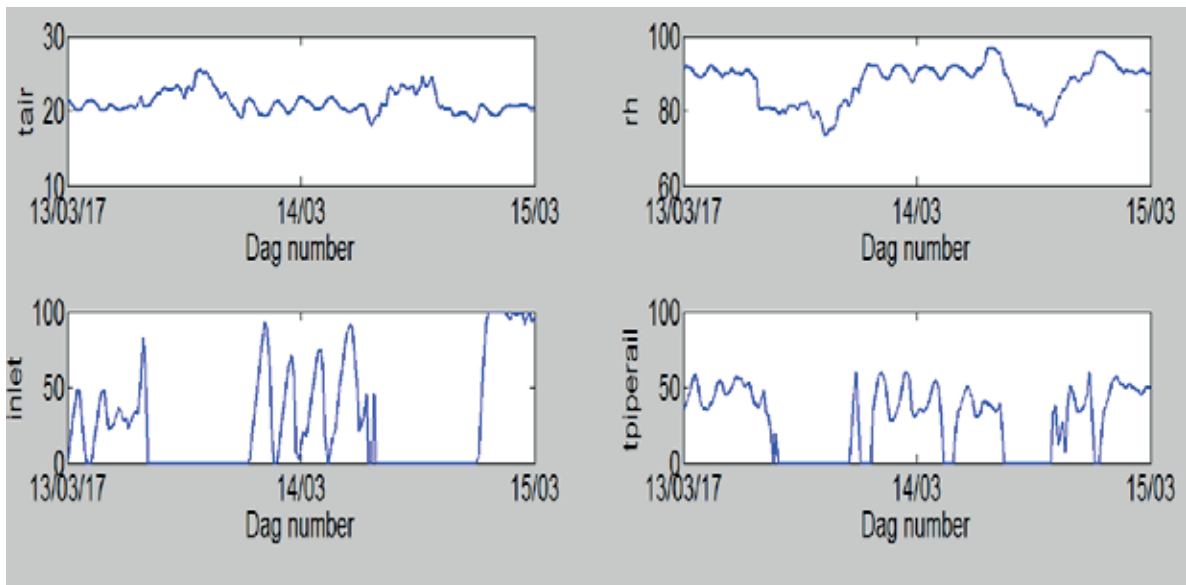
Door een onstabiele sturing van de VJ en de buisverwarming fluctueerden de temperatuur en de RV behoorlijk (zie Figuur 6). Deze sturing zorgde naast een onrustig klimaat ook voor extra energieverlies. Er werd contact opgenomen met de klimaatcomputerleverancier Priva en vervolgens werd er een speciale VJ module in de software geplaatst die zorgde dat de klimaatsturing makkelijker werd met als gevolg ook een veel stabielere kasklimaat.

Figuur 6 De temperatuur (linksboven), RV (rechtsboven), de VJ stand (linksonder) en de buistemperatuur (rechtsonder) van 13 maart tot 15 maart.

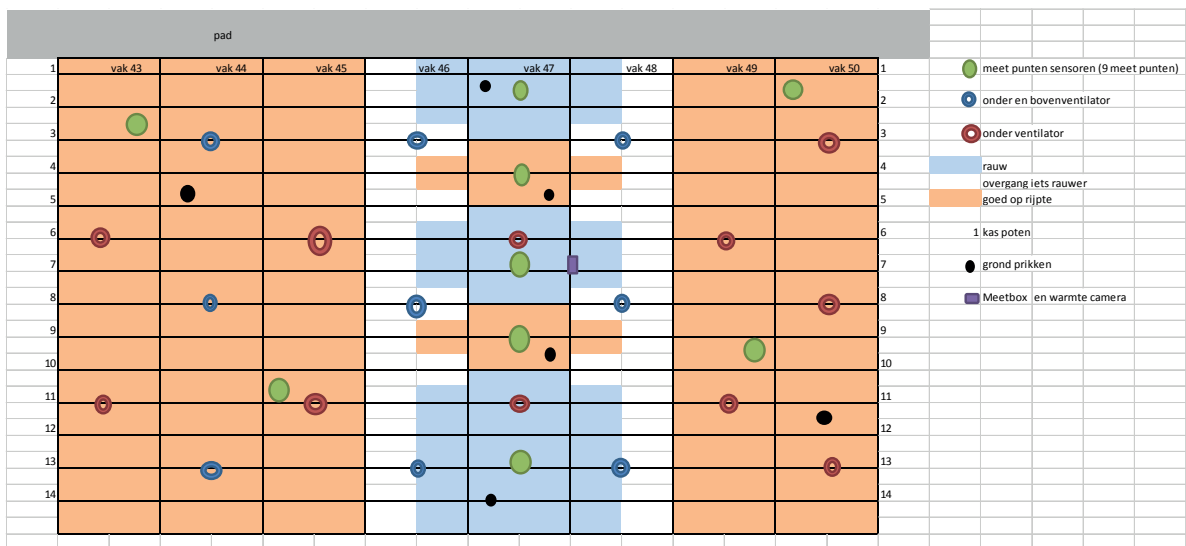
Nadat in de teeltronde juli-augustus een goede kwaliteit chrysanthe werd geteeld traden er in oktober weer problemen op met vroegbloei op bepaalde plekken in de VJ afdeling. De problemen traden vooral op in vak 47 onder de onderventilatoren (OV) met uitlopers naar vak 46 en 48 (zie Figuur 7). Vervolgens heeft Dekker Chrysanten besloten om het VJ systeem tijdelijk uit te zetten tot de problemen aangepakt zouden worden en de nieuwe teelt van start zou gaan.

Figuur 7 Overzicht van teeltproblemen in oktober 2017. De blauwe vakken geven aan waar de vroegbloei optrad, de rode vakken zijn goed op rijpte.

De leverancier van de Nivola is vervolgens langs geweest en er is geconstateerd dat de toeren die de OV moet hebben (700 toeren per minuut) niet gehaald werd. Dit zou kunnen komen doordat de ventilatoren vervangen zijn begin 2017. Dit is aangepast en alle OV kunnen nu op 700 toeren draaien. Tevens stonden de schoepen van de ventilatoren in vak 47 anders dan in de overige vakken (vak 49/50 hadden de originele schoepstand). In vak 49/50 (vakken die als laatst geoogst worden) is er geen vroegbloei waargenomen, de problemen zijn dus duidelijkst het ergst in vak 47. De schoepen in vak 47 zijn bijgesteld en met Priva werd er gekeken of de sturing van de toeren goed geregeld is. In de huidige teelt die geoogst gaat worden eind december 2017 – begin januari 2018 zijn er draadloze sensoren geplaatst om de temperatuur en RV te meten op de plekken waar de problemen optraden. Tevens prikt de teler regelmatig in de grond om te kijken of er droge plekken optreden. Tot 22 december zijn er geen droge plekken gedetecteerd en is er geen lokaal verschil in Chrysanten kwaliteit waargenomen. Volgens de teler speelt de goothoogte van de kas (4.5m) ook nog een belangrijke rol op lokale klimaat verschillen. Omdat de ventilatoren te laag boven het gewas hangen is de invloed van de ventilatoren daar groot op. Tevens heeft een hogere kas meer lucht volume waardoor minder schommelingen in temperatuur ontstaan.
