# Zijn er ook beestjes die gaatjes maken in gipsplaten?

## 'Gipskever' blijkt spinhoutkever

## Klimaatbehandeling volgens de methode Wijhe

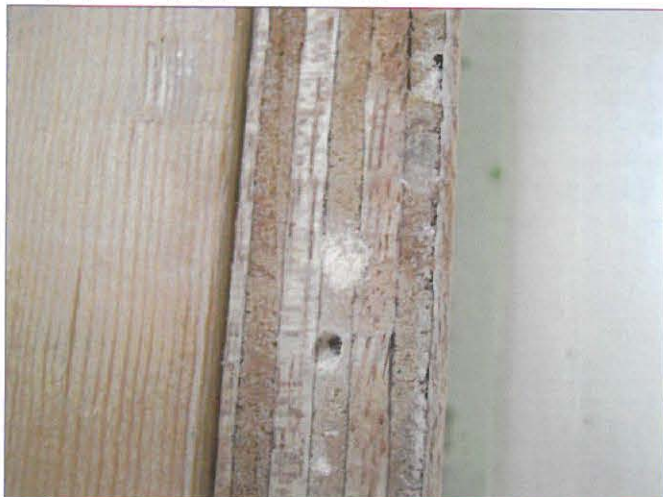
Bij een onderzoek ter plaatse door Mike Brooks van het KAD werden in een aantal woningen uitvliegopeningen, boormeel, levende larven en levende kevers aangetroffen. Na determinatie van de kevers en het boormeel bleek het om de bruine spinhoutkever (*Lyctus brunneus* Stephens 1830) te gaan. Deze kevers kunnen zich niet in gipsplaten ontwikkelen. De tropische keversoort ontwikkelt zich in het spinhout van loofhoutsoorten. Tijdens het onderzoek werd duidelijk dat de gipsplaten waren gemonteerd op multiplex platen van circa 2 cm dikte.

Gezien de ontwikkelingsduur van de kevers en het moment van uitvliegen, kan gesteld worden dat de platen reeds vóór de toepassing in deze nieuwbouwwoningen besmet waren. Omdat het merendeel van de platen zijn weggewerkt in de constructie van de woningen en/of achter gipsplaten aan het oog zijn onttrokken, was het niet mogelijk een uitspraak te doen over de omvang van aantasting, mede omdat de kevers ook aan de achterzijde van de platen hun uitvliegopening (kunnen) hebben.

Multiplex plaat met gang gevuld met boormeel.

Om de overlast voor de bewoners tot een minimum te beperken en om brekerij in de nieuwe woningen te voorkomen, werd uiteindelijk voor optie 4 gekozen, een warmtebehandeling van dat gedeelte van de woningen waar de aantasting zich bevond.

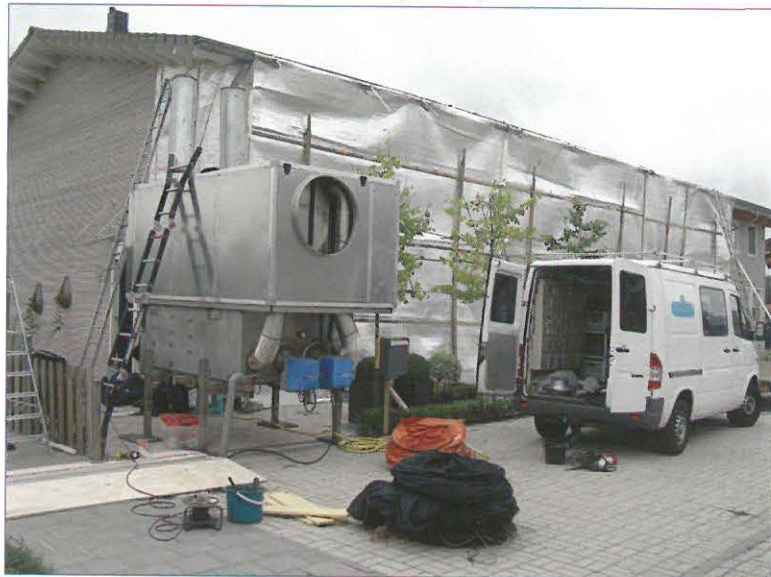
De verwarmingsunit in opbouw met op de achtergrond de geïsoleerde gevels

Tegelijkertijd werd er een verwarmingsunit geplaatst die een grote hoeveelheid warme, bevochtigde lucht kan produceren. In de te behandelen ruimten en aan de voorzijden van de woningen werden slangen aangebracht, waardoor de hete lucht kon worden ingeblazen. Tevens werden er digitale temperatuuropnemers gemonteerd in de aangetaste houten delen en er werden extra temperatuuropnemers op diverse andere plaatsen geïnstalleerd. Het temperatuurverloop van de behandeling kon via een internetverbinding dag en nacht worden gevolgd. Zo nodig kon op afstand de hele installatie worden bijgestuurd.

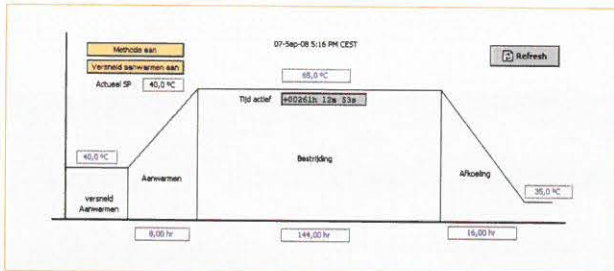
Schematische weergave van de fysische bestrijding

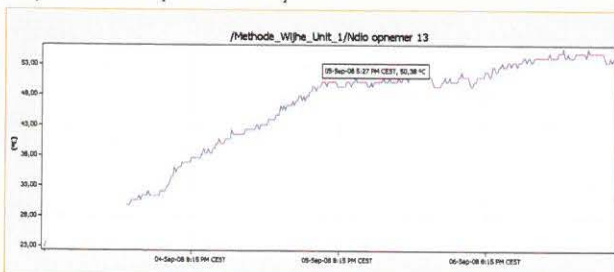
Op 3 september werden de branders opgestart en na 84 uur 'stoken' werd op alle thermometers een temperatuur boven de 50 graden Celsius aangegeven. Deze temperatuur is 24 uur

gehandhaafd, waarna op 8 september 's morgens om half acht het afkoeltraject startte.

Grafiek met het temperatuurverloop

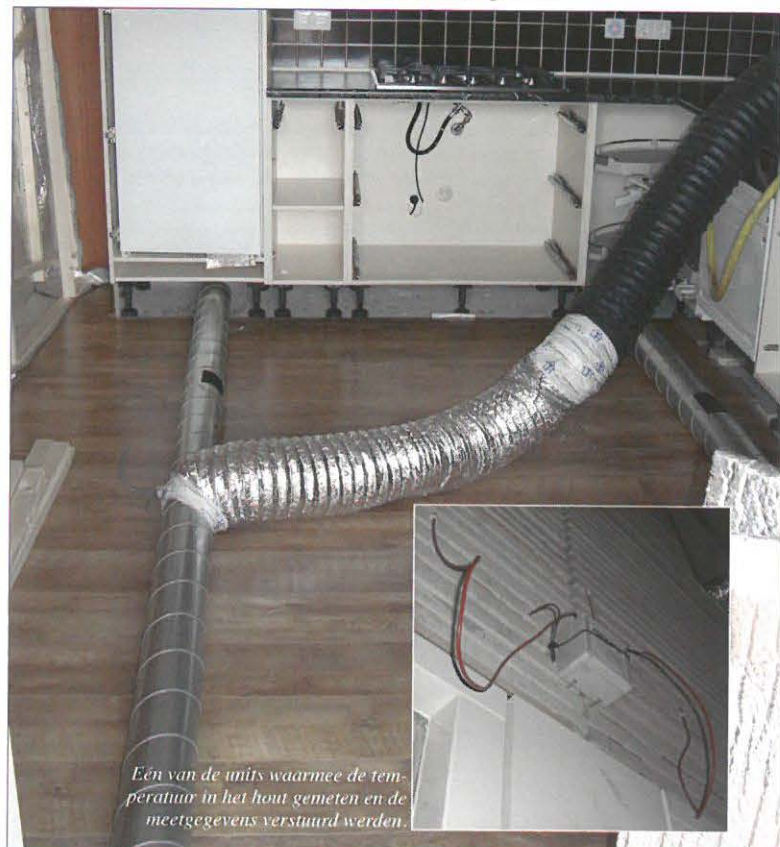
Een verdeelstuk waardoor er hete lucht in de keuken wordt geblazen
