UIT DE BUITENDIENST

Een bocht teveel

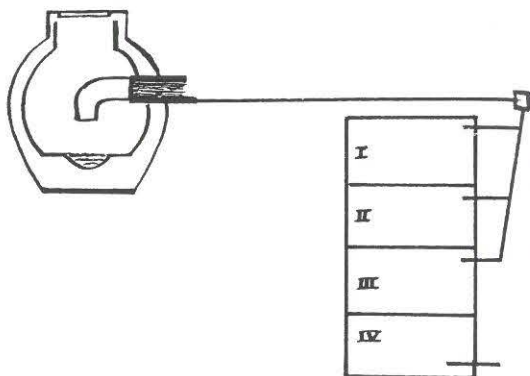
een extra bocht maakt huisaansluiting onbereikbaar

inspectieput van het gemeentelijk riool en zagen de oplossing voor het probleem. In het hoofdriool was de gezamenlijke afvoer zichtbaar en deze stak zelfs iets uit. De ratten konden blijkbaar tegen de wand van het **hoofdriool** opklimmen en zo in de **huisaansluiting** komen. Door deze afvoer met een **pvc-buis te verlengen** tot boven het stroomprofiel en het uiteinde ook nog van een **bocht** te voorzien, zouden de ratten voor een niet te nemen hindernis worden geplaatst. De gemeente ging akkoord met deze oplossing tot grote opluchting van de huiseigenaar.

Na het aanbrengen van de bocht hebben de bewoners tot heden geen problemen met ratten meer ondervonden. Ondanks het feit dat de afhandeling van dit soort klachten vaak zeer moeizaam verloopt en vrij veel tijd in beslag kan nemen, blijkt de aanhouder toch meestal te winnen.
