Zon op dijken

Monitoring grasvegetatie onder zonnepanelen op dijken

WPR-OT 960

Wageningen, december 2022

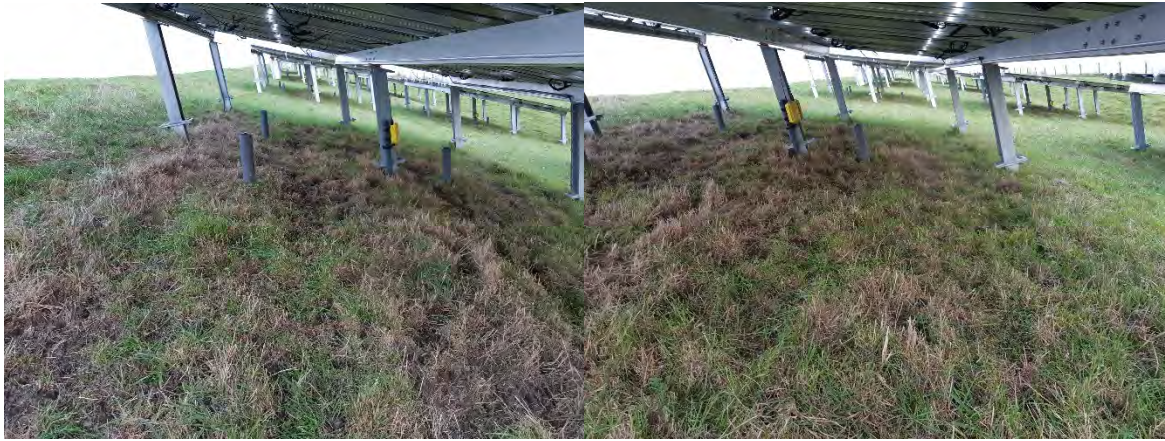
In het najaar van 2020 – ca. 4 maanden na plaatsing - werd duidelijk zichtbaar dat de grasmat onder de panelen schade opliep. Door de veranderde groeiomstandigheden onder de tafels (minder licht) was de zode open geworden. In combinatie met neerslag, welke door de horizontale kieren tussen de afzonderlijke panelen stroomt, en vertrapping van de schapen was de zode flink beschadigd.

Foto 2. Links: open zode met name onder het bovenste deel van de tafel. Rechts: onderste deel beter

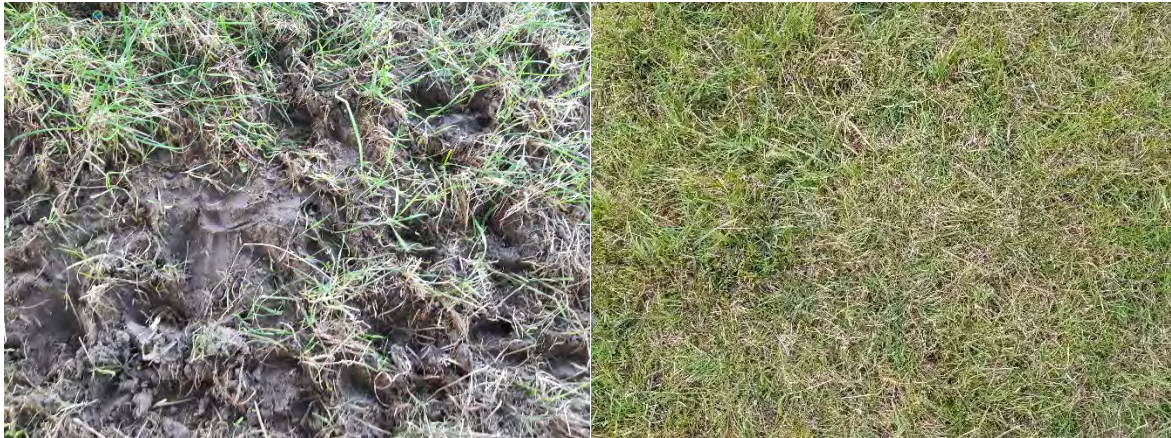
Foto 3. Links. Detail vertrappingsschade onder de panelen. Rechts geen schade aan de zode naast de panelen.

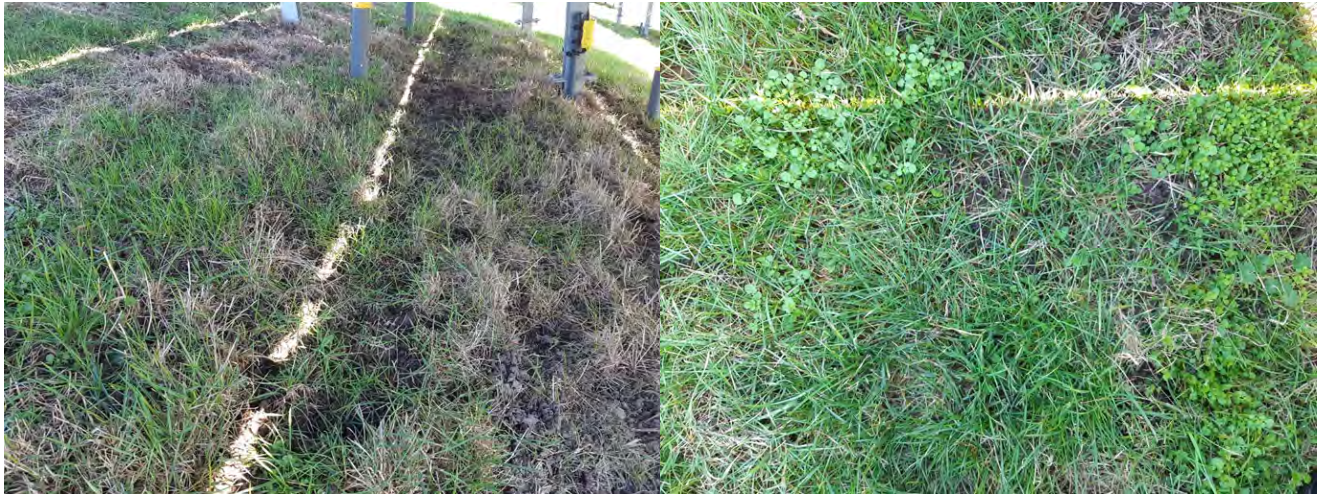
Onder het bovenste deel van de tafels was gemiddelde grasbezetting slechts 20% in een range van 0-50% met soms open grond en/of veel onkruid. De gras/kruident verhouding was gemiddeld 90% gras en 10% onkruid. Er stond veel dood gras, met dunne sprietjes groen gras. Het dode gras zou een effect van de vorst kunnen zijn, want er heeft geen sneeuw onder de tafels gelegen om het gras te beschermen. Het was op dat moment afwachten of en hoe het gras zich hersteld.

Foto 5. Open zode onder het bovenste deel van de tafel. Wat groei herstel van het gras.

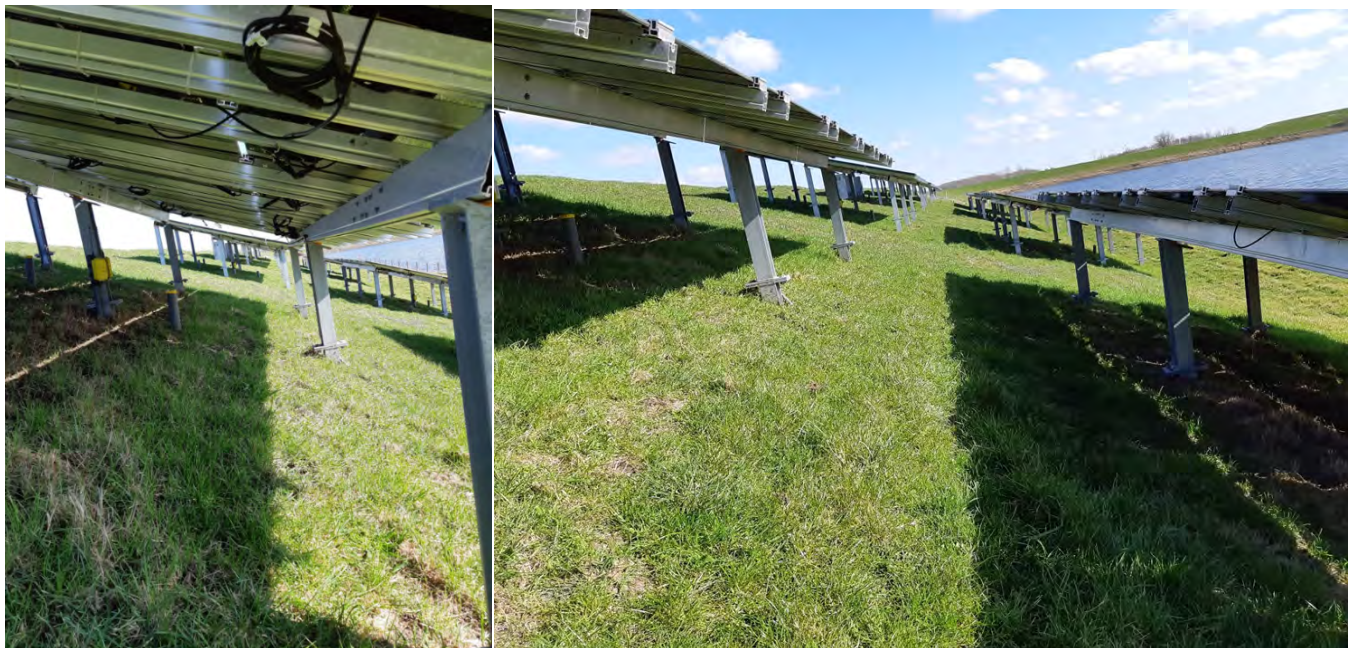
Het onderste deel van de tafels had een veel betere grasbezetting, zoals op onderstaande foto is te zien. De grondbedekking varieerde wel sterk met 25-70%, waarvan gemiddeld 90% gras en 10% onkruid. Tussen de tafels was de zode prima, met uitzondering van het gedeelte net boven de tafels. Hier was sprake van minder lichtinval. De grasbedekking was voldoende, maar wel meer onkruid.

Foto 6. Onderste deel van de tafels betere grondbedekking. Rechts: tussen de tafels in het volle licht ook prima zode.

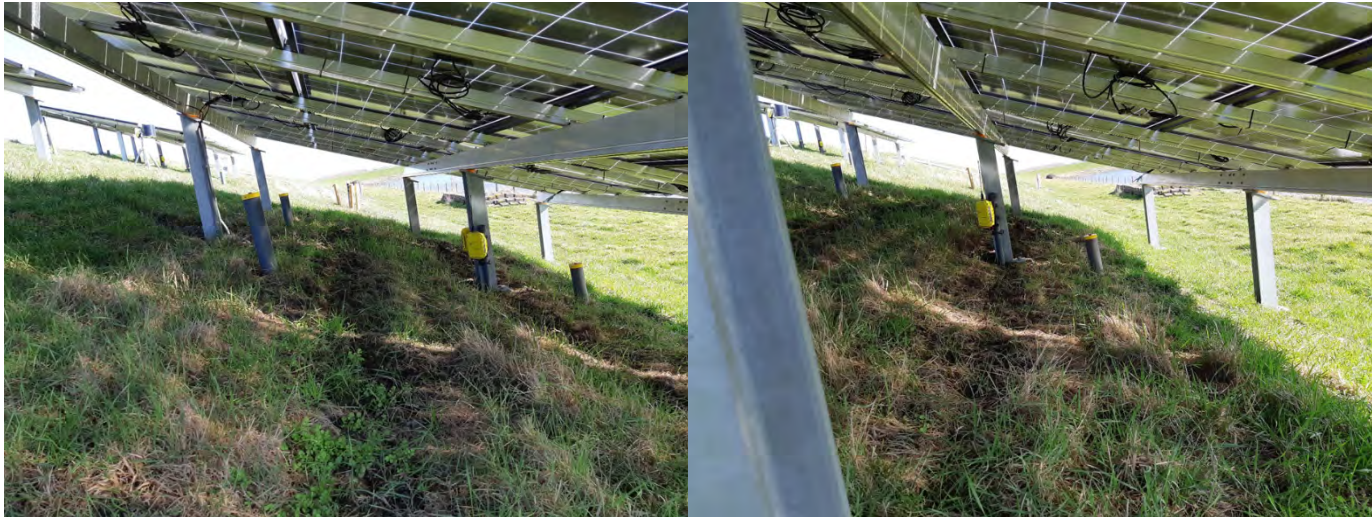
Onder de tafels ontstonden duidelijk uitspoelgootjes recht onder de horizontale kieren. Onderaan de tafel bleek een gootje te ontstaan, maar niet zo duidelijk. Hier kreeg het gras wel voldoende licht.

Foto 7. Erosie onder de horizontale kieren tussen de panelen.

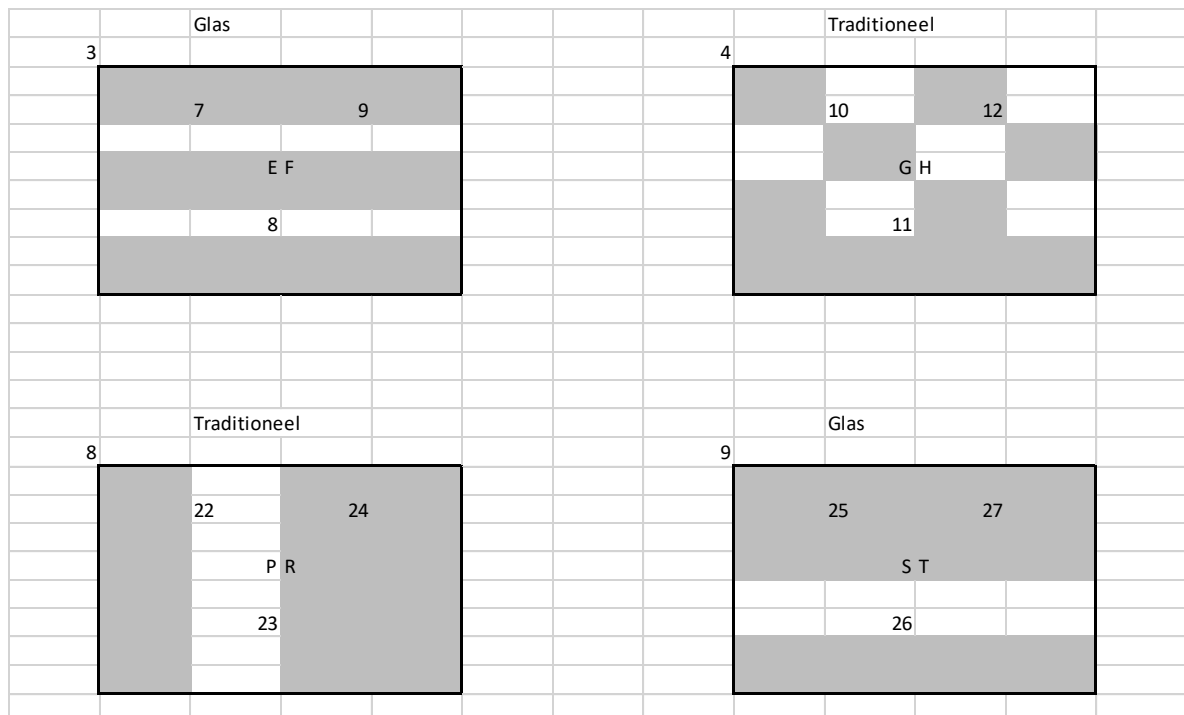
Figuur 4. Nieuwe configuraties tafel 3, 4, 8 en 9.

Onder tafel 3, 8 en 9 bevonden zich nog steeds erg slechte gedeelten met een bezetting van 15% of minder. Onder tafel 4 (schaakpatroon) waren geen echt slechte plekken meer te vinden, hoewel 75% grondbedekking nog steeds lager is dan de gewenste minimaal 85%.

Omdat het duidelijk was dat de grondbedekking onder de 'gesloten' tafels - met 16 panelen van 4 bij 4 - niet voldoende in stand bleef, zijn op 15 april 2021 een aantal tafels aangepast. Van tafel 3 en 9 is een rij weggehaald. Bij tafel 3 is een rij weggehaald en vervolgens de middelste rij verschoven, zodat twee flinke kieren ontstonden. Bij tafel 9 is de tweede rij van onderen weggehaald zonder herschikking. Bij tafel 4 zijn om en om panelen weggehaald - met uitzondering van de onderste rij - waardoor een schaakbordpatroon ontstond. Bij tafel 8 is één verticale rij verwijderd. Zie figuur 4 voor de wijzigingen per tafel.

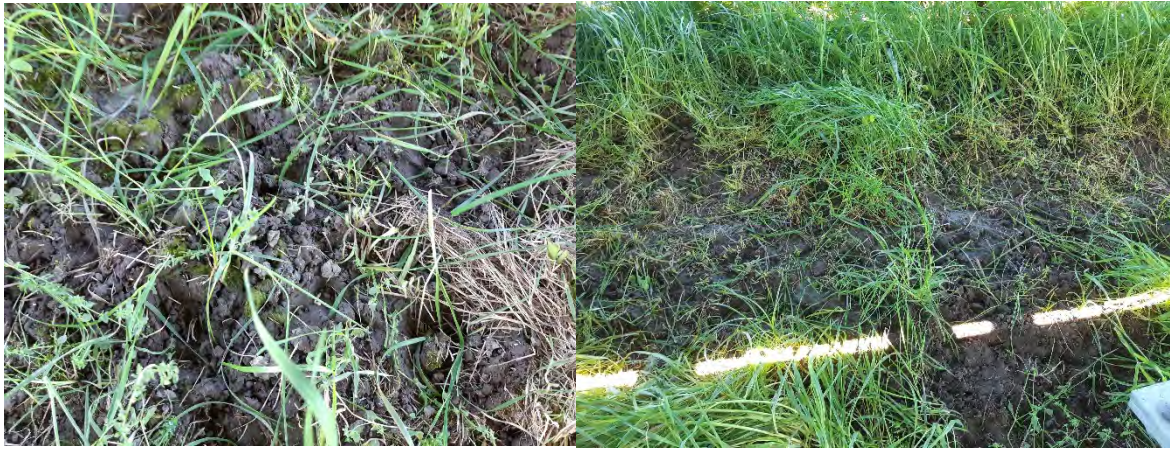
Het gras onder de panelen werd niet overal goed afgevreten. Een deel van de grasmat onder de panelen was zeer open met deels oud gras en dode planten. De levende planten vertoonden een welige groei als gevolg van minder licht. Dit gras is weinig voedzaam en smakelijk voor schapen.

Foto 8. De zode en het gras onder de panelen op 6 juni 2021.

Het gras werd niet altijd goed afgevreten door de schapen. Maaien is gewenst om het niet opgevreten gras en de niet afgevreten bloeistengels kwijt te raken. Beheerders zijn terughoudend in het maaien, omdat ze geen schade willen aanbrengen aan de opstellingen.

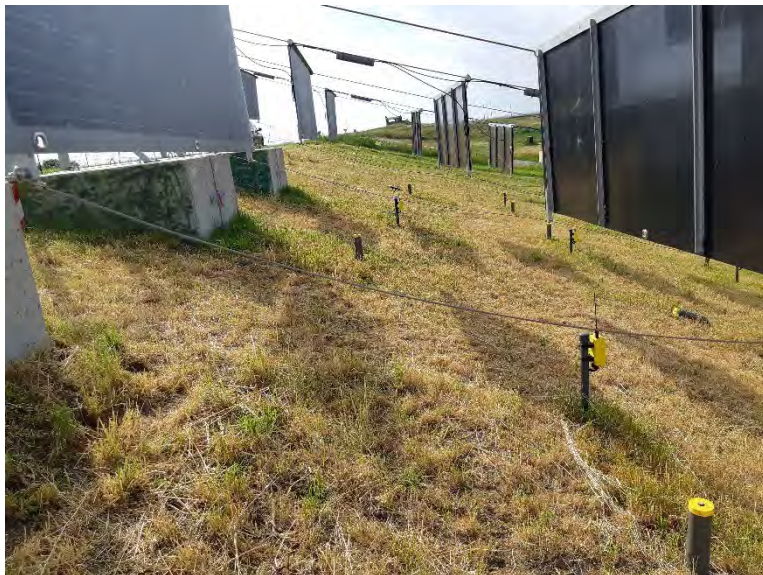
Het maaien werd bemoeilijk door de helling en de hangende panelen. Vooral de kabels speelden hierbij een rol (zie foto 13). Het maaien heeft plaats gevonden met een maaibalk, gevolgd door handmatig wegharken. Rond de betonblokken moest met ander gereedschap worden gemaaid, handmatig of met bijvoorbeeld een bosmaaier. De pachter heeft de het dijkvak met de opstelling niet bemest met ruige mest.

Foto 13. Gemaaid talud

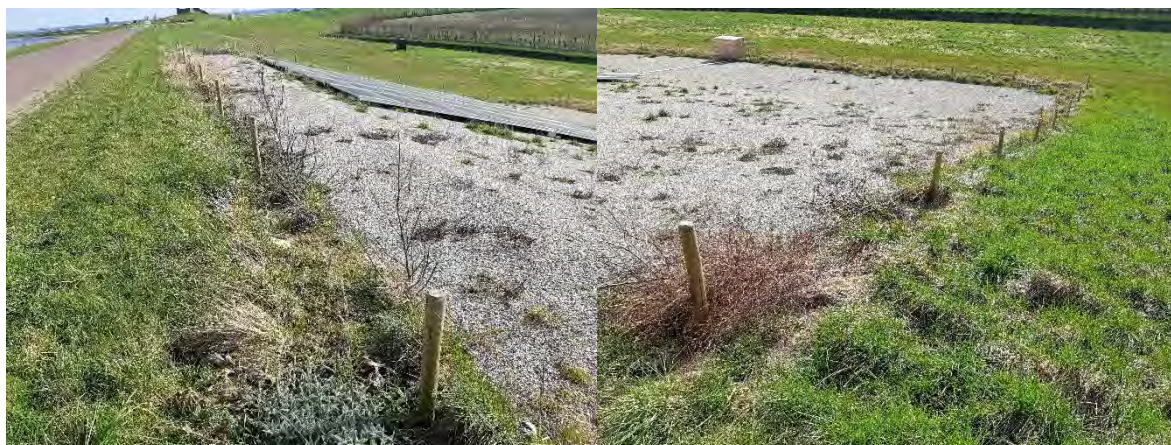
Foto 14. Houtige planten aan rand en omheining bij verharding van Afvalzorg.

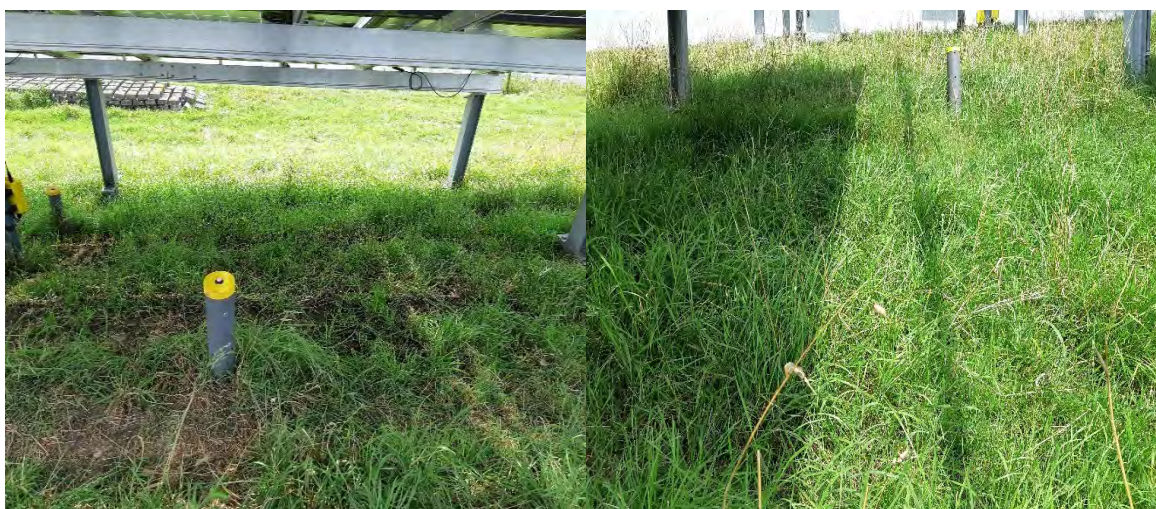
Foto's 5 augustus. Links een van de minst goede plekken onder de panelen. Rechts: veel betere bezetting door het weghalen van een 'baan' panelen.

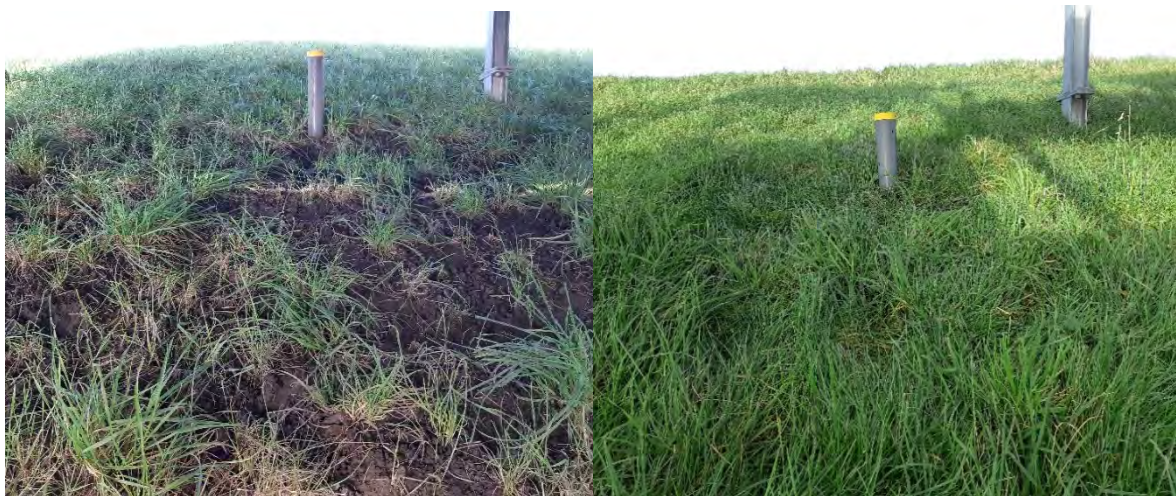
Eind december 2021 is de grondbedekking nogmaals geschat. De referentie had een vrijwel gesloten grasmat. De grondbedekking van de 'gesloten' tafels was gemiddeld ca 50% met slechte plekken van 15%.

Van de gewijzigde tafels hadden 3 en 4 een gemiddelde grondbedekking van meer dan 85%. Het donkerste gedeelte van tafel 8 had een grondbedekking van 40% en onder tafel 9 bevonden zich plekken zonder gras of andere planten.

Foto's eind december 2021. Links: tafel 1 bovenste deel met zeer matige grondbedekking. Rechts: Gewijzigde tafel 4 (schaakpatroon) met vrij goede bezetting met gras.

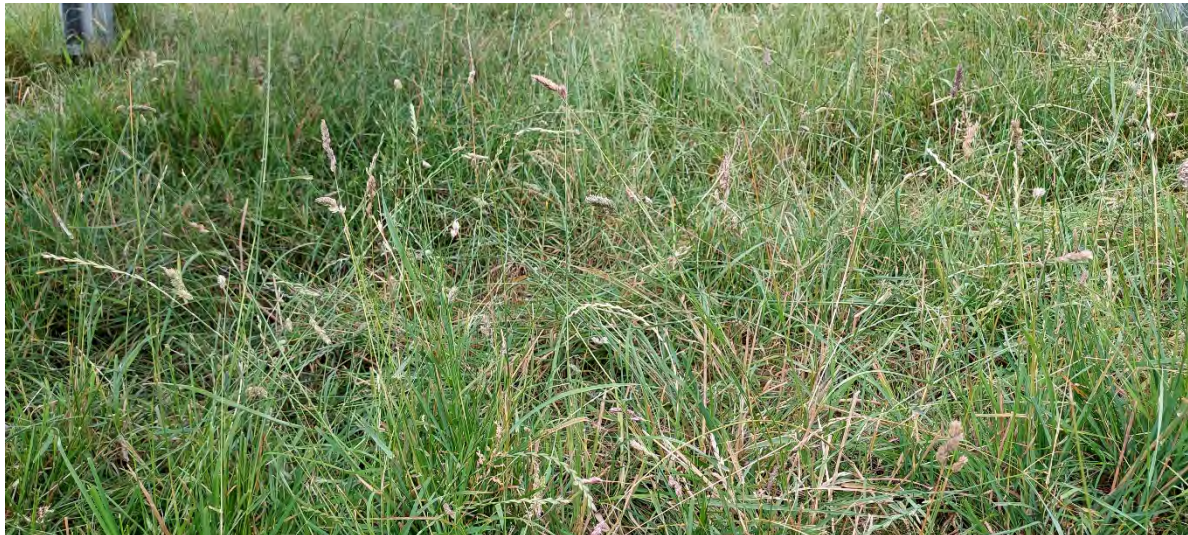
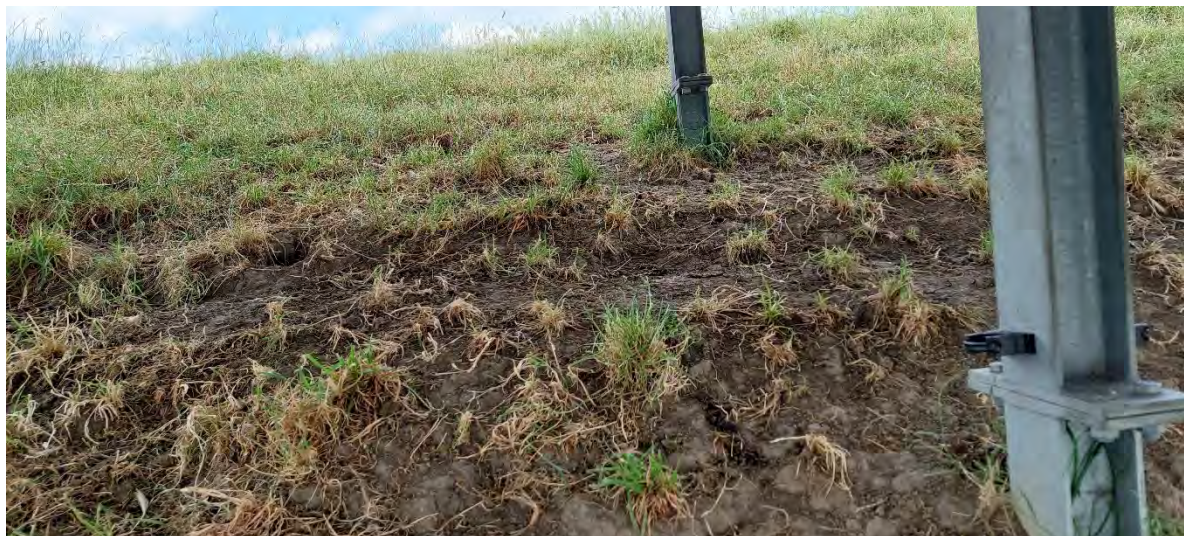
Eind juni 2022 was de bezetting van het talud zonder zonnepanelen 94%. De gemiddelde grondbedekking onder de 'gesloten' panelen was minder dan 50% met open plekken van slechts 15% en nog lager. De gewijzigde tafels 3 en 4 hadden een grondbedekking van 70 tot 80% met wat mindere gedeelten bovenin met 60%. Het donkerste gedeelte onder tafel 8 had slechte plekken met 20% bedekking.

Foto's 23 juni 2022. Boven: de vegetatie van de weggehaalde panelen van tafel 8. Onder: een van de donkerste en slechtste plekken onder tafel 2.
