LAMELLENAFSCHEIDERS IN BERGBEZINKBASSINS

2004
W03

Aan de Noorwegenstraat te Deventer is een bergbezinkbassin gebouwd met een inhoud van ongeveer 1200 m³. Dit bassin is verdeeld in twee gelijke evenwijdige opgestelde compartimenten of straten. In één van de compartimenten is een lamellenafscheider aangebracht. In beide compartimenten zijn druksensoren en troebelheidssensoren aangebracht zowel in de ingaande stroom als in de uitgaande stroom.

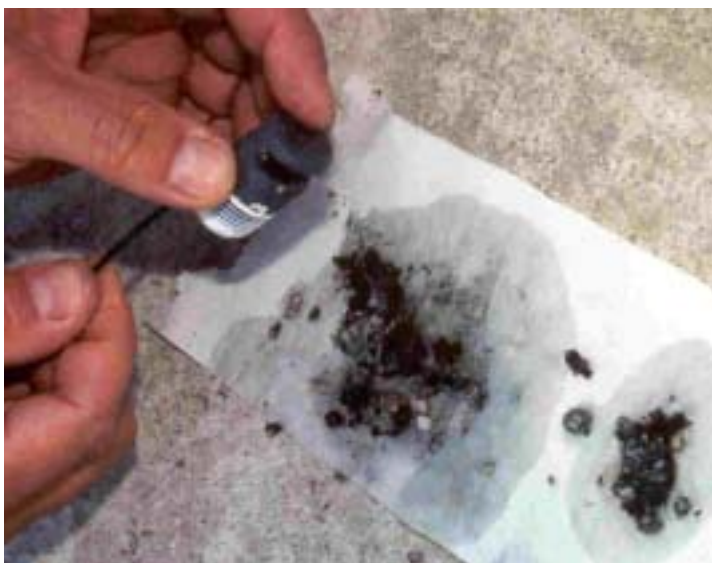
AFBEELDING 3.1 VERVUILING VAN SPROEI-NOZZELS

Tijdens de meetproef werd geconstateerd dat de pomp van de sproei-installatie op dezelfde hoogte als de spoelpompen was gemonteerd. Ook bleek het niet mogelijk te zijn om deze pomp onafhankelijk van de spoelpompen aan te sturen met de gebruikte gemaalcomputer. Het gevolg is dat de lamellen niet goed worden schoongespoeld na een overstorting. De pomp van de sproei-installatie sproeit in dezelfde tijd als de reiniging van het bassin, waardoor veel grof materiaal door de sproei-nozzels geperst wordt, hetgeen bijna onmiddellijk tot verstopping van de sproei-installatie leidt. De sproei-pomp is afgeschakeld. Dit probleem is heeft bestaan tot het einde van de meetperiode. Besloten is om niet te stoppen met het meetprogramma omdat deze situatie, het niet reinigen van de lamellen in de praktijk vaker zal voorkomen.

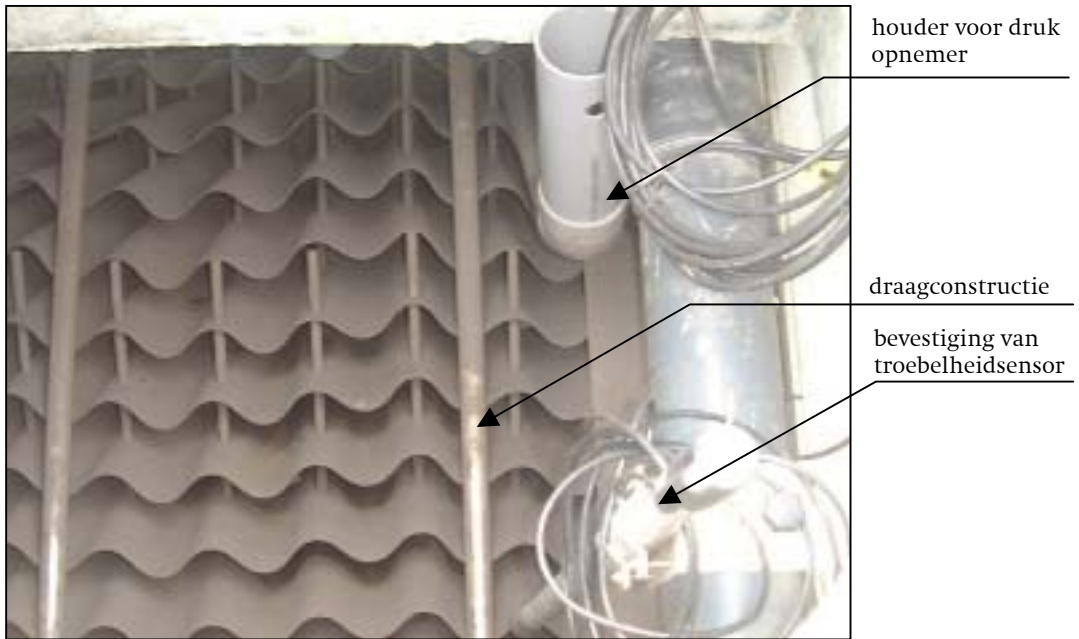
AFBEELDING 6.1 LAMELLEN EN DRAAGCONSTRUCTIE OP 6 MEI 2002

De afbeeldingen 6.1. en 6.2. tonen de lamellen zoals deze eruit zagen op 6 mei 2002. Op deze afbeelding is te zien dat het hier gaat om een zeer dunne laag slib afgezet op de ophangconstructie en lamellen. De lamellen waren oorspronkelijk transparant en de ophangconstructie onbeschilderd metaal. Op afbeelding 6.1. is het metaal weer zichtbaar geworden waar op de buizen is gestaan en op afbeelding 6.2. is aan de bovenkant van de lamellen een grijze afzetting te zien. Aan de onderkant van de lamellen heeft zich duidelijk minder slib aan vast gehecht. Het afgezette slib is eenvoudig door licht over de lamellen te wrijven te verwijderen.

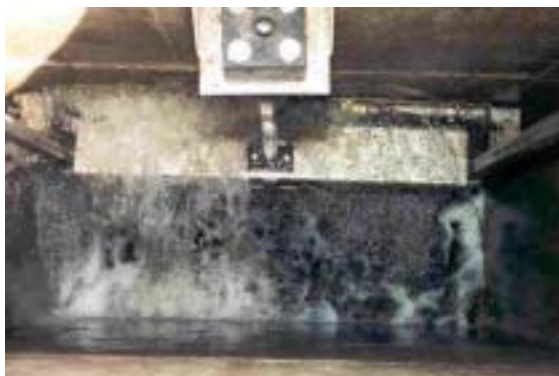
14:30 Tijdelijk opgestelde pomp gestart en slang vóór interne overstort gehangen, controle op dichtheid van afsluiter 1250 mm. Deze blijkt nog behoorlijk te lekken, maar minder dan de pompcapaciteit. Troebelheidsmeter 1 (concentionelestraat bij diffusiewand) staat in storing, beschrijving van de meetversterker is niet te vinden in de documentatie Merwestroom.

FOTO 3: LEKKAGE SPINDELSCHUIF 1250 MM

15:15 Slang wordt achter de drempel gehangen om het lekverlies te beperken. Het vullen van het bergbezinkbassin is dan al gestart. Het vullen van het bergbezinkbassin gaat langzamer dan verwacht.

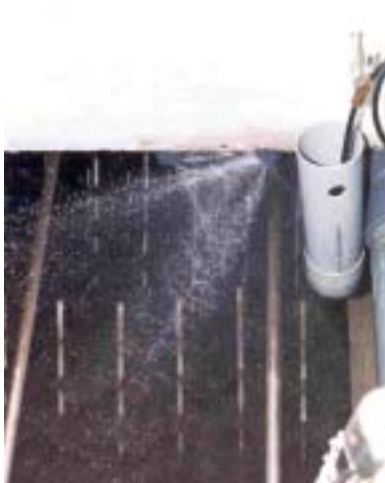
FOTO 4: SPROEI-NOZZELS VOOR REINIGING

actie i.o. met Groosjohan en W+B: (laten) reinigen van de nozzels

aktie Flygt: Als na reiniging van de nozzels, deze in korte tijd (binnen 1 jaar) opnieuw vervuilen, dan moet de sproeipomp hoger geplaatst worden, zodat minder vervuild water wordt gebruikt voor sproeien.

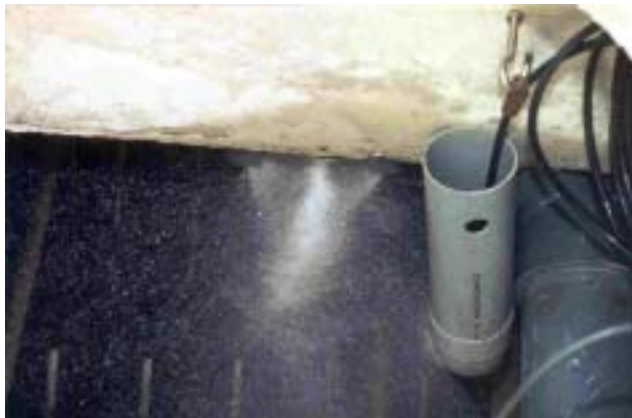
FOTO 5: SPROEINOZZELS NA REINIGING

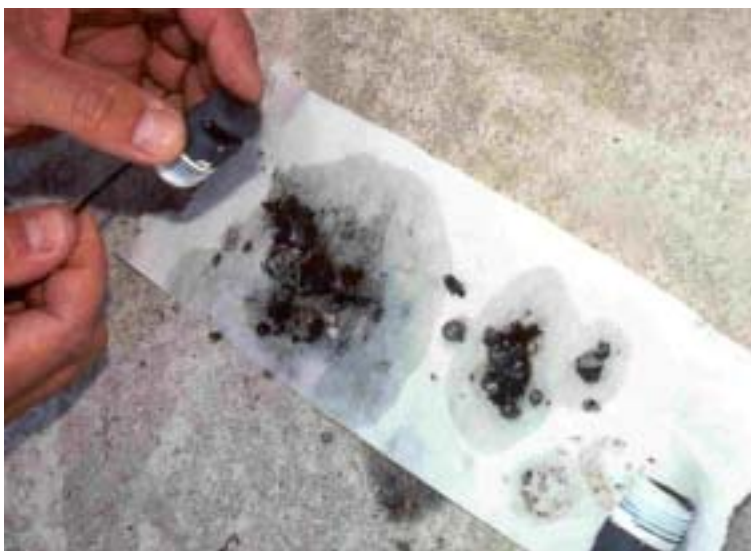
FOTO 6: VUIJL DAT UIT DE NOZZELS IS GEHAAL

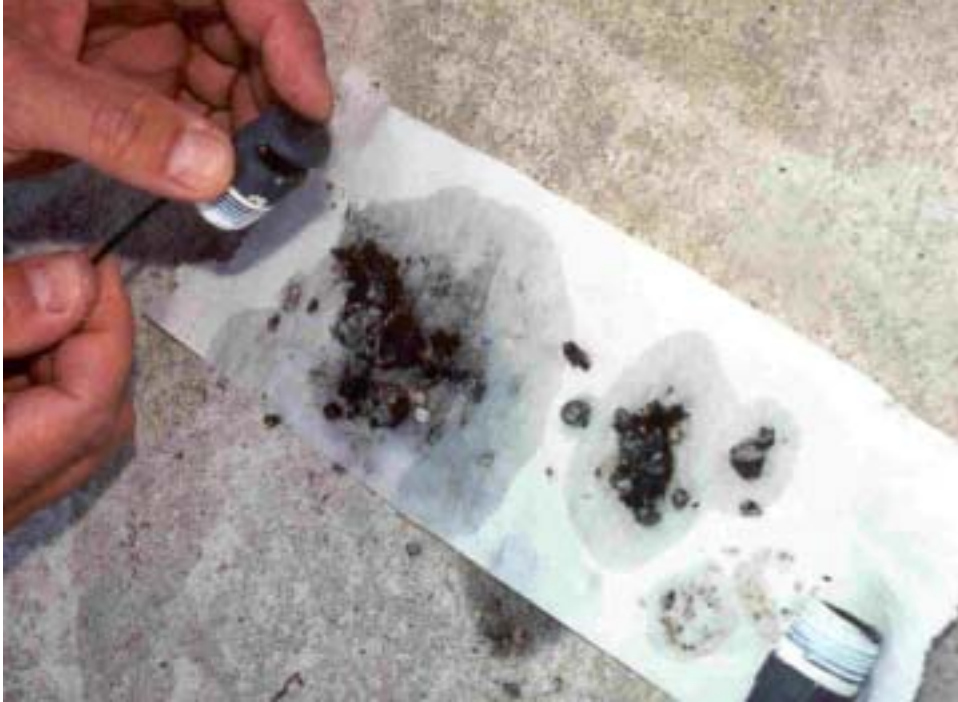
FOTO 2 NOZZELS ZIJN WEDEROM VERVULD.

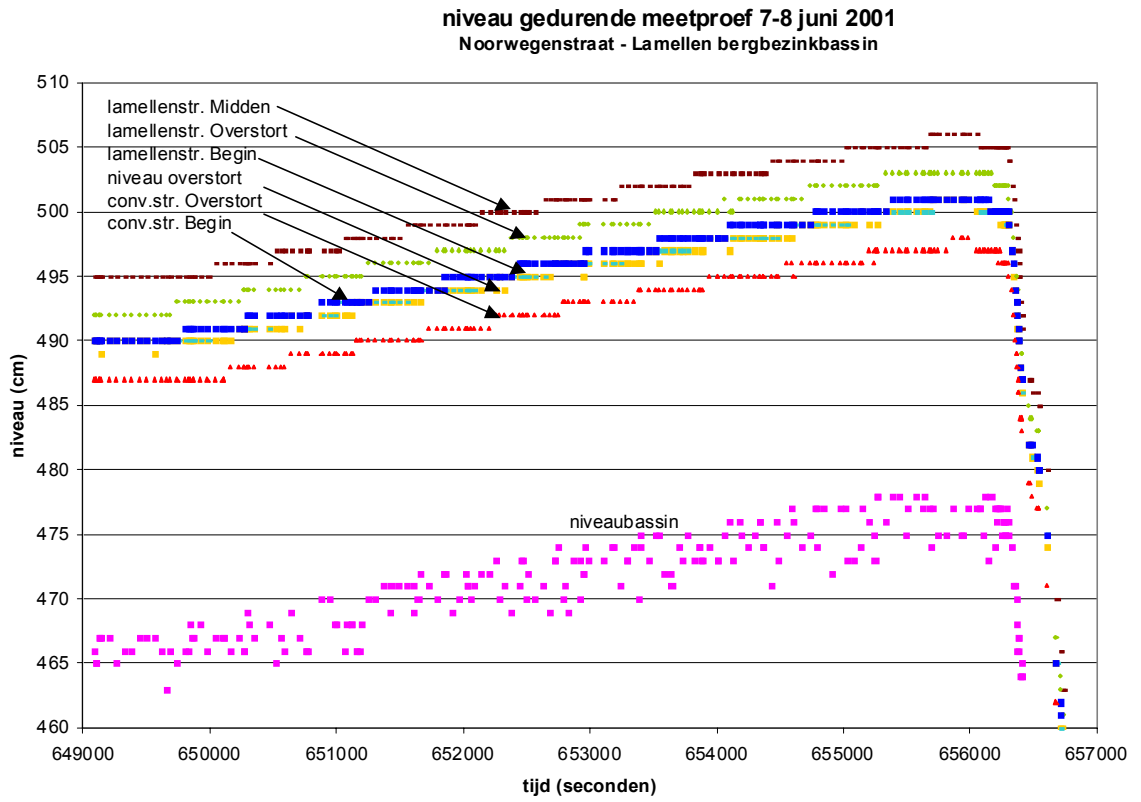
GRAFIEK 1 NIVOMETERS GEVEN VERSCHILLEND WATERNIVEAU

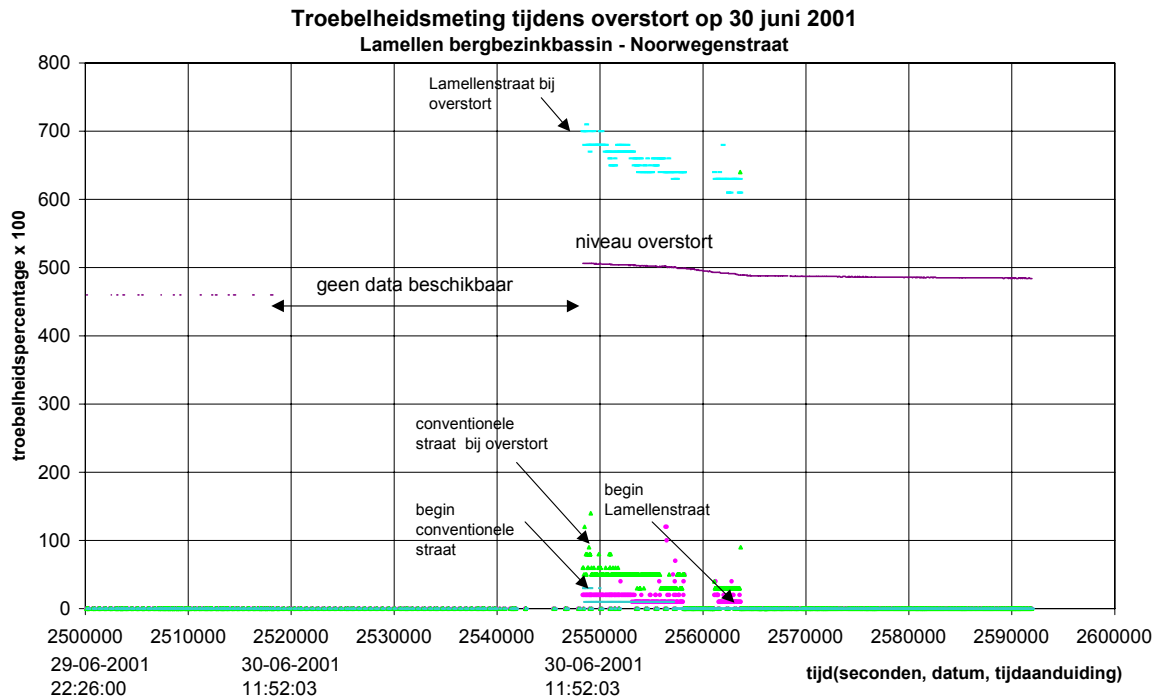
GRAFIEK 2 RESULTATEN 30 JUNI 2001, LET OP "GAT IN DATA" EN DE GERINGE UITSLAG VAN 3 VAN DE 4 TROEBELHEIDMETERS
