# Mariëndaal als parel aan de ketting

Cultuurhistorische analyse en herstelplan voor landgoed Mariëndaal te Arnhem

In opdracht van Stichting het Geldersch Landschap

Juli 2011

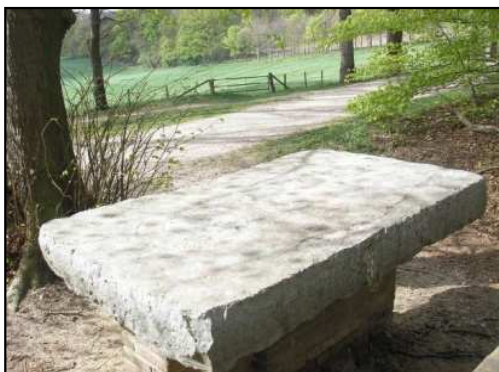
overgebracht naar de Christuskoepel (zie hoofdstuk 3.5).<sup>18</sup> Eén van de zerken doet nu dienst als stenen tafel en staat aan het noordeinde van de Middellaan (afbeelding 8). In 1862 is de stenen tafel geplaatst op zijn huidige locatie.<sup>19</sup> Er bevindt zich in Arnhem nog een stenen tafel, in park Klarenbeek.<sup>20</sup> In de 19<sup>e</sup> eeuw waren deze stenen tafels een geliefde bestemming voor een dagje uit voor veel Arnhemmers, vanwege hun hoge ligging met panorama.<sup>21</sup> In 'Wandelingen door Nederland met pen en potlood' van Jacobus Craandijk uit 1879 wordt al geschreven over de 'Stenen tafel' van Mariëndaal.<sup>22</sup> De stenen tafels in Arnhem zijn uniek voor Nederland. De stenen tafel aan het noordeinde van de Middellaan verkeert thans in goede staat.

Afb. 8: De Stenen Tafel aan het noordeinde van de Middellaan. Foto: G.L. Vlug, april 2011

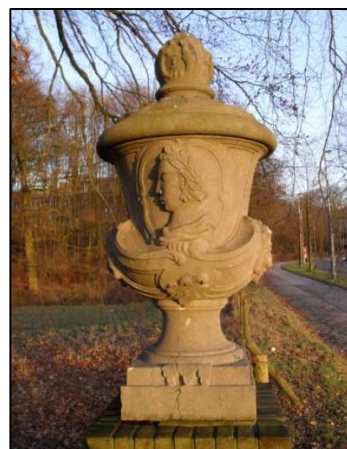
Afb. 9 Tuinvaas uit 1755 bij de entree aan de Utrechtseweg. Foto: G.L. Vlug, februari 2011.

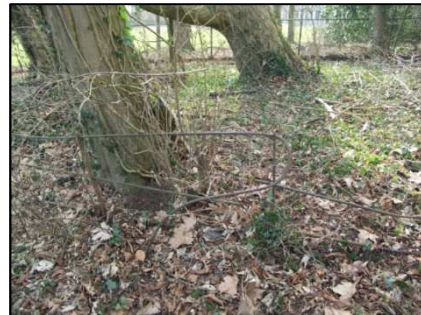
gedeelte van het lage metalen hekwerk te zien. Op een aantal plaatsen in het park zijn nog fragmenten van het hek te vinden (zie afbeelding 16). De lantaarns zijn verdwenen.

Links: afb. 15 Entree vanaf de Middellaan. Bron: Gelderland in beeld, opnamedatum onbekend. Rechts: afb. 16 Fragment van het oude hek. Foto G.L. Vlug, februari 2011.

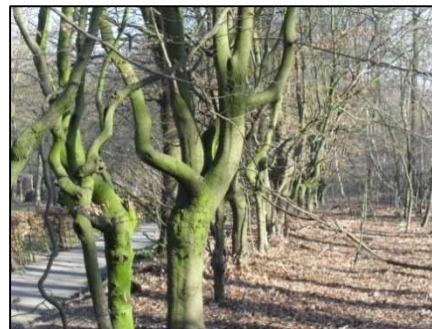
Schelmseweg) bevindt zich een doorgeschoten beukenhaag (afbeelding 17). Vermoedelijk stamt deze haag uit de tijd van de aanleg (1857-1888 van het park.

Afb. 17 Doorgeschoten haag. Foto: G.L. Vlug, maart 2011.

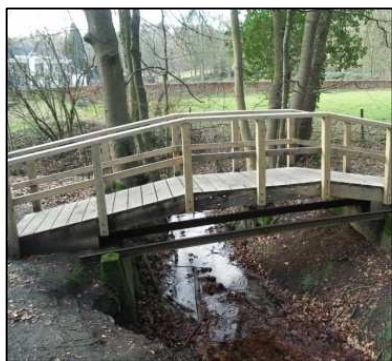
Vlak ten noorden van brug nummer 1 bevond zich een tweede brug. Onbekend is hoe deze er destijds heeft uitgezien. In 2010 is op deze plaats een nieuwe houten brug gebouwd (afbeelding 22). Deze brug verkeert in goede staat.

Afb. 22 Bruggetje no. 2. Foto: G.L. Vlug, februari 2011.
