DE WERKING VAN PNEUMATISCHE VERKEERSTELLERS,
DAARBIJ VOORKOMENDE STORINGEN EN DE
MOGELIJKHEDEN VAN REPARATIE

H. J. Meijer

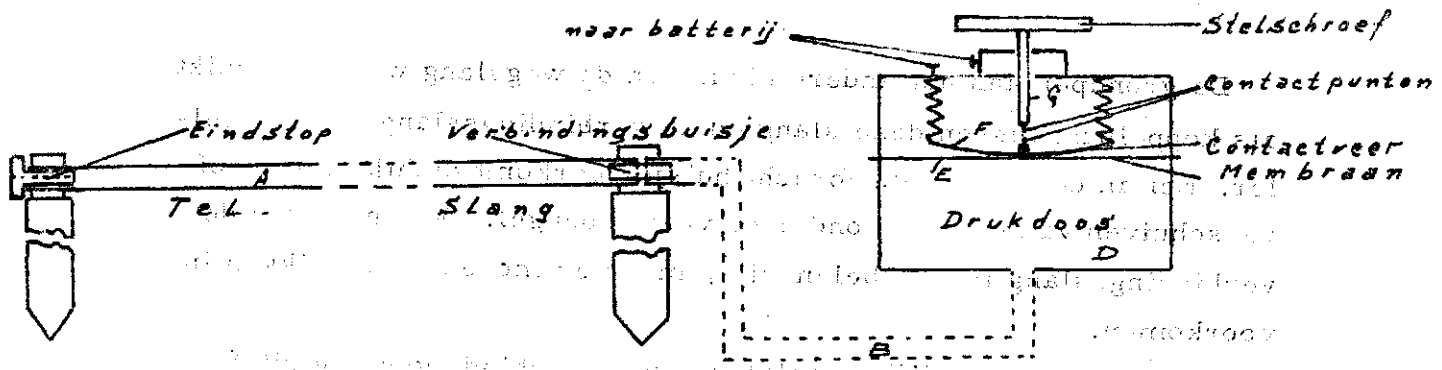
Principe van Werking Fig. 1

tuig veroorzaakt bij het passeren van een over de weg gespannen slang (A) een samenpersen van de slang waardoor een luchtstoot ontstaat (fig. 1). Deze luchtstoot plant zich voort via een verbindingsslang (B) naar het tellerkastje (C). In dit kastje eindigt de luchtslang in een drukdoos (D). Deze doos bestaat uit een drietal ringen waartussen een afsluiting van een strak gespannen dun rubber membraan (E). De luchtstoot geeft een opbolling van het membraan waardoor een elektrisch contact tussen twee punten (F en G) ontstaat. Het contactpunt (F) bevindt zich op een tegen het membraan liggende verende beugel, het contactpunt (G) op een verstelbare stift. Bij sluiting van deze contacten ontstaat een door een batterij (H, fig. 2) gevoede stroom die een electromagneet bekrachtigt waardoor een palletje van de cijferrol van de teller wordt bediend.

De stelschroef (fig. 1 en 3) wordt langzaam rechtsom gedraaid tot de contactpunten elkaar raken. Dit moment is hoorbaar en zichtbaar (1 aanslag). Een volledige omwenteling van de stelschroef is 1,25 mm. Ervaring heeft geleerd dat de afstand tussen de contactpunten voor een selectieve telling ± 2 mm moet bedragen. Dit is linksomdraaiend $1\frac{1}{2}$ à 2 omwentelingen van de stelknop. Is het gewenst alle verkeer te

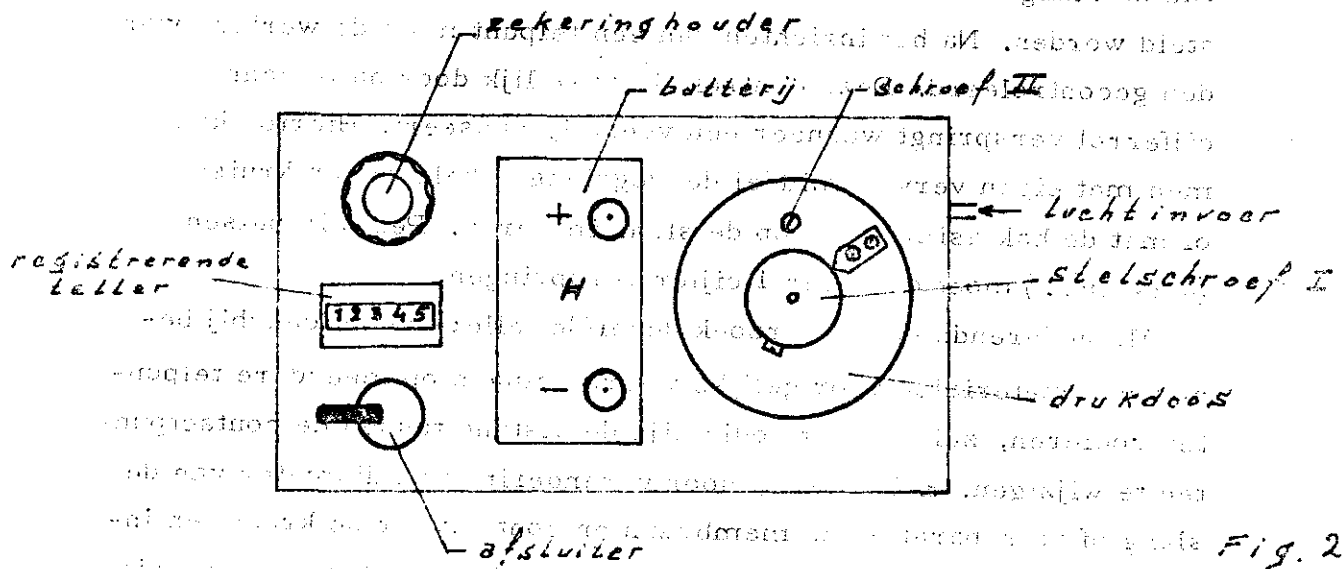
Doorsnede van de Drukdoos

c. **Zekering doorgebrand.** Een defecte zekering onderbreekt het gehele elektrische systeem. Het defect is te constateren door na uitschroeven van de zekeringhouder (fig. 2) met metaal een verbinding te maken tussen bodem en zijkant van de fitting. Deze verbinding mag slechts heel even duren.

Glaszekeringen met een waarde van 50 mA (milliampère) zijn verkrijgbaar in goede radio- of elektriciteitszaken. Uitwisseling kan geschieden door lostrekken respectievelijk induwen tussen de veertjes in de zwarte knop.
