OnderhoudsPad

Beheer en onderhoud van mitigerende maatregelen voor de gewone pad (*Bufo bufo*) aan de Horalaan en in het Horapark in de gemeente Ede

Alterra-rapport 2627
ISSN 1566-7197

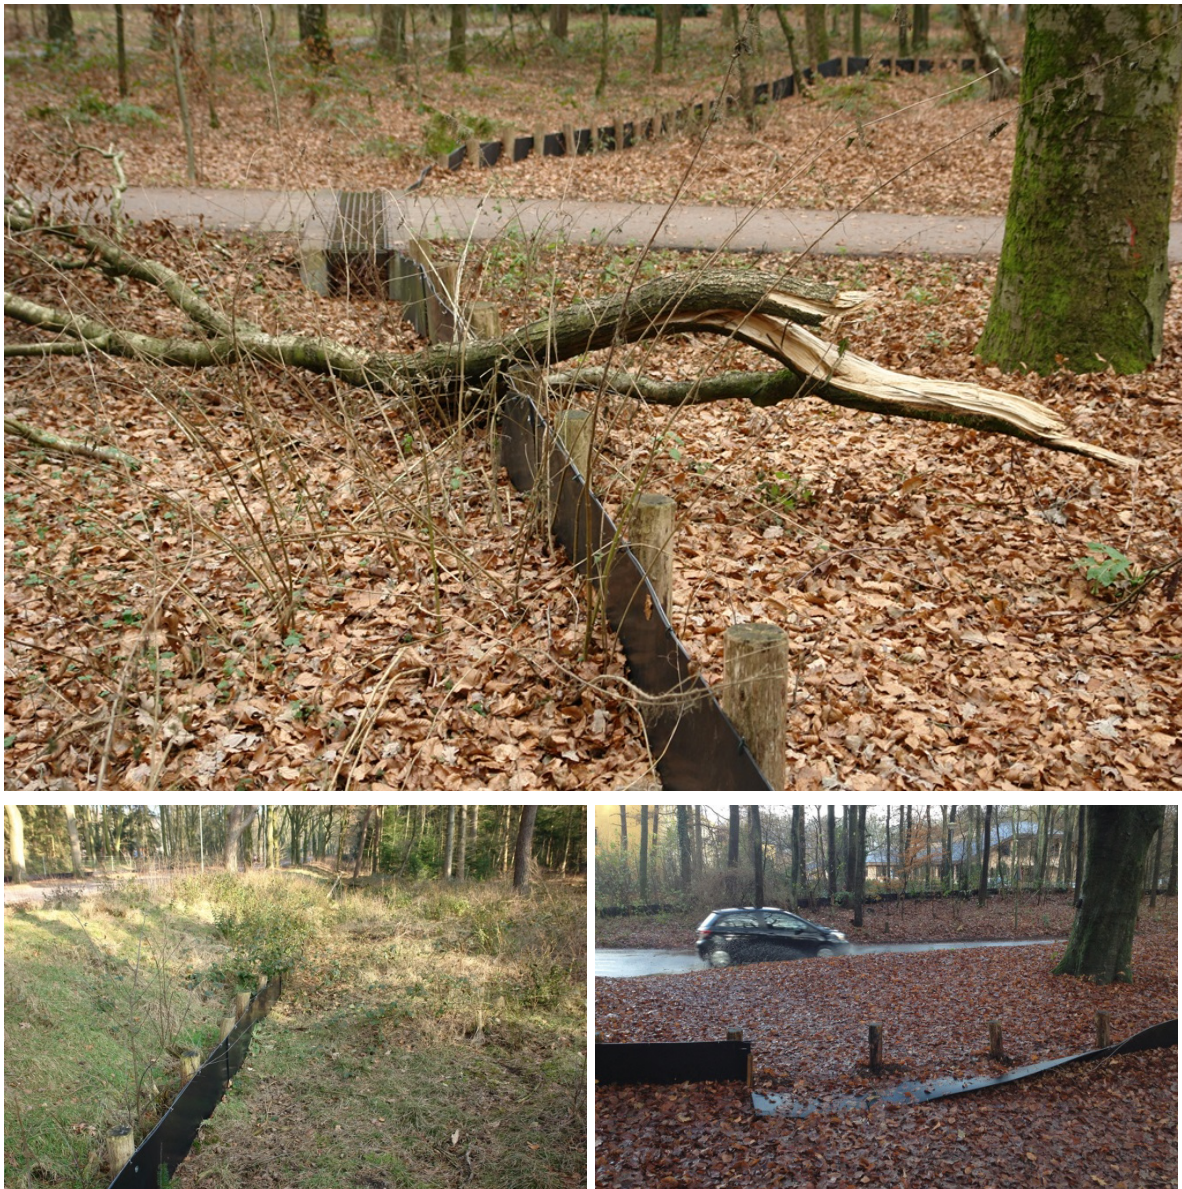
1. Takken en stammen die onder andere door herfststormen op de HDPE kunststofplaten vallen en daardoor de plaat en spandraad beschadigen met als gevolg dat de barrière functie verloren gaat.

2. Overgroeien van de HDPE kunststofplaten door vegetatie zoals braam, waardoor gewone padden en bruine kikkers alsnog over de barrière heen kunnen klimmen.

Figuur 3 Boven een voorbeeld van een zware tak op de HDPE kunststofplaat, linksonder het overgroeien van de platen door vegetatie, in dit geval met gewone braam (*Rubus fruticosus*), en rechtsonder voorbeeld van moedwillig kapot gemaakte HDPE kunststofplaat en spandraad.

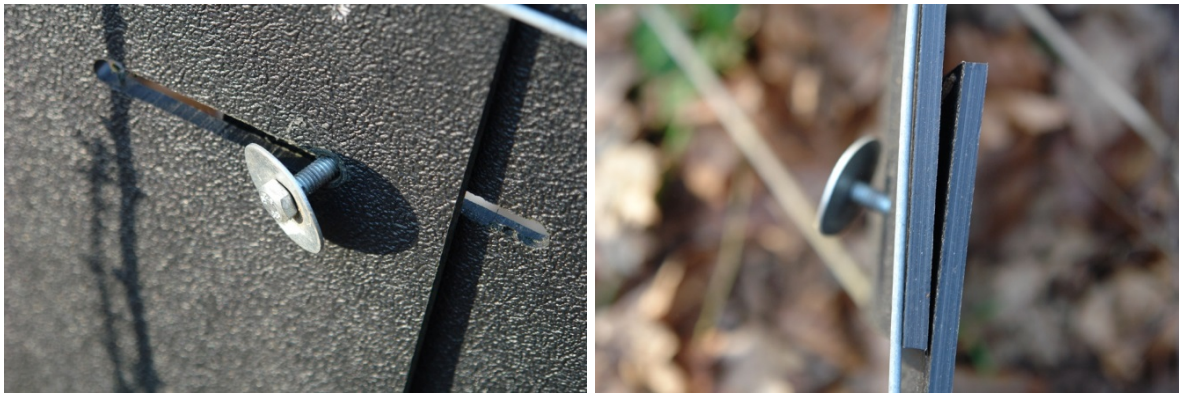
3. De zeskant machinaal bouten die de HDPE kunststofplaten op hun plaats houden kunnen losraken, waardoor er ruimte ontstaat tussen de twee op elkaar geschroefde platen en gewone padden en bruine kikkers alsnog op de weg terecht kunnen komen.

Figuur 4 Voorbeeld van de zeskant machinaal bouten die de HDPE kunststofplaten op hun plaats dienen te houden. Onder andere door weersinvloeden gaan de bouten 'werken' en ontstaat er speling met als gevolg dat de ruimte tussen de platen steeds groter wordt. Dit kan er toe leiden dat gewone padden en bruine kikkers alsnog tijdens de voorjaarsmigratie eindigen op de weg.

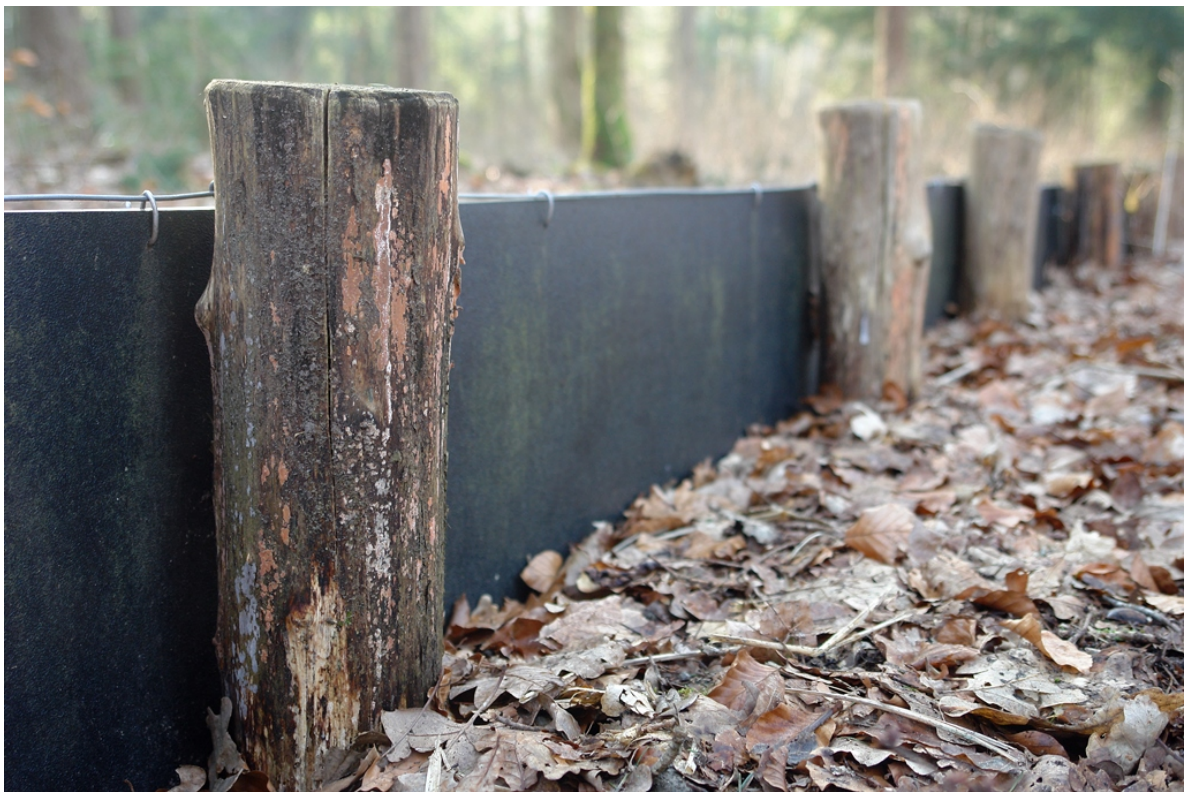
4. De Robiniapalen kunnen op termijn gaan splijten, waardoor de ondersteunende functie verloren kan gaan met als gevolg dat er ruimte kan ontstaan, waardoor gewone padden en bruine kikkers alsnog op de weg terecht kunnen komen.

Figuur 5 Naarmate de tijd meer verstrijkt krijgt de natuur meer grip op de Robiniapalen, de paal raakt bezet met schimmels en paddenstoelen en zal op termijn gaan splijten.

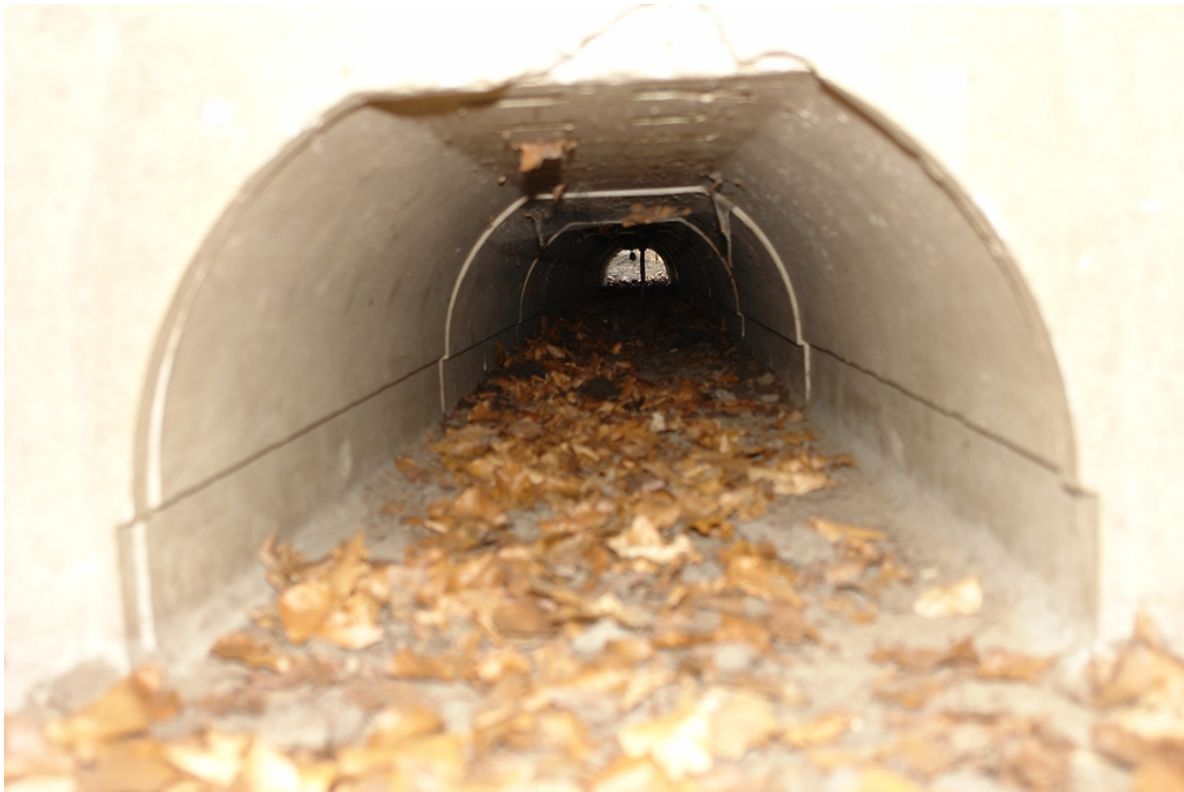
4. In het voorjaar tijdens de paddentrek is in de praktijk gebleken dat beide tunnels bij hevige regenval volledig onder water komen te staan. Dit belemmert de doorgang en verhindert de gewone padden, ondanks dat de dieren kunnen zwemmen, de tunnels te passeren. Aanbevolen wordt om elke tunnelingang te voorzien van een grindkoffer in de bodem, zodat water snel wegloopt en de waterstroom naar de tunnel toe in beeld te brengen en daar waar mogelijk anders te laten verlopen (afbuigen).

Figuur 7 Tijdens de voorjaarsmigratie van gewone padden en bruine kikkers, periode februari-april, dienen de paddentunnels vrij te zijn van obstakels en mag er ook geen water in de tunnels staan. De bovenstaande afbeelding geeft een ideale situatie weer.

1. Vooral tijdens de voorjaarsmigratie, maar ook het resterende jaar als de juveniele gewone padden uit het water komen en zich verspreiden over de landhabitat, dient de tunnel vrij te zijn van obstakels. Een klein laagje blad vormt geen probleem.

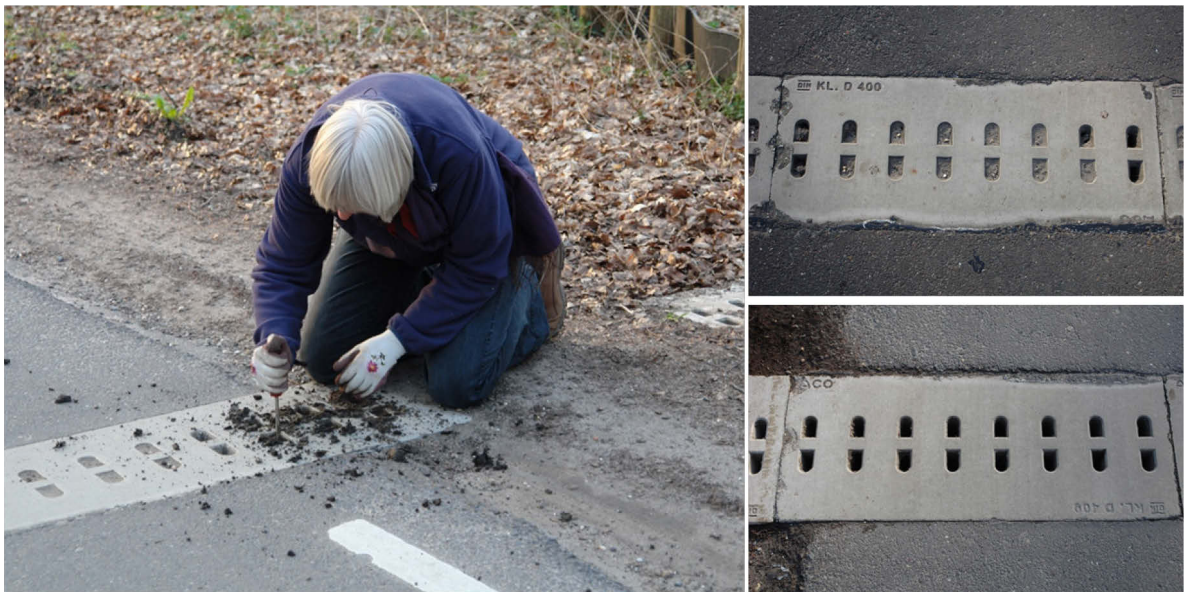
Figuur 8 Op de linker foto is te zien hoe een vrijwilliger van de paddenwerkgroep Hora est de dichtgeslibde gaten in de bovenzijde van de tunnel weer openmaakt, zodat de tunnel weer aantrekkelijker wordt voor gewone padden en bruine kikkers. Rechtsboven de dichtgeslibde variant en rechtsonder na uitvoering van onderhoud.

2. De paddentunnel is aan de bovenzijde voorzien van gaten om ervoor te zorgen dat er licht in de tunnel valt, zodat de gewone padden en bruine kikkers eerder door de tunnels heen lopen. Deze gaten raken na één of twee jaar verstopt en dienen te worden open gemaakt.

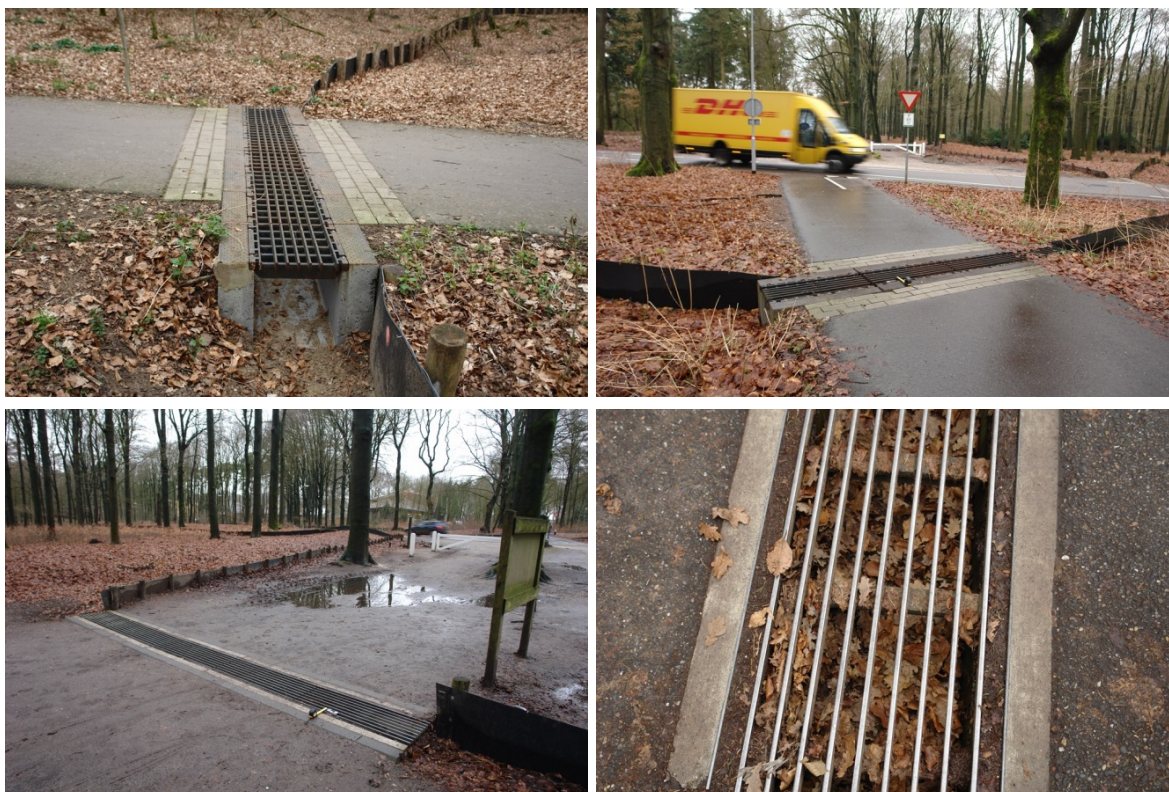
Figuur 9 De bovenste foto's laten een paddengoot type Aco SR 400 G zien. Dit type is eenmaal toegepast. Linksboven laat zien dat de toeloop en goot zelf bij voorkeur vrij van obstakels en blad moet zijn. Onder padden opvanggoot type Arfman. Dit type is vijfmaal toegepast Rechts onder laat zien dat teveel blad inval de functie belemmert.

1. Verwijderen van invallend blad en obstakels.
2. Water wordt in principe altijd afgevoerd naar een van de zijkanten toe. Goot ligt als het ware op helling. Indien dit door omstandigheden, zoals verzakking, niet meer het geval is en water in de goot stagneert, dan dienen de goten te worden hersteld en/of water te worden weg gepompt.

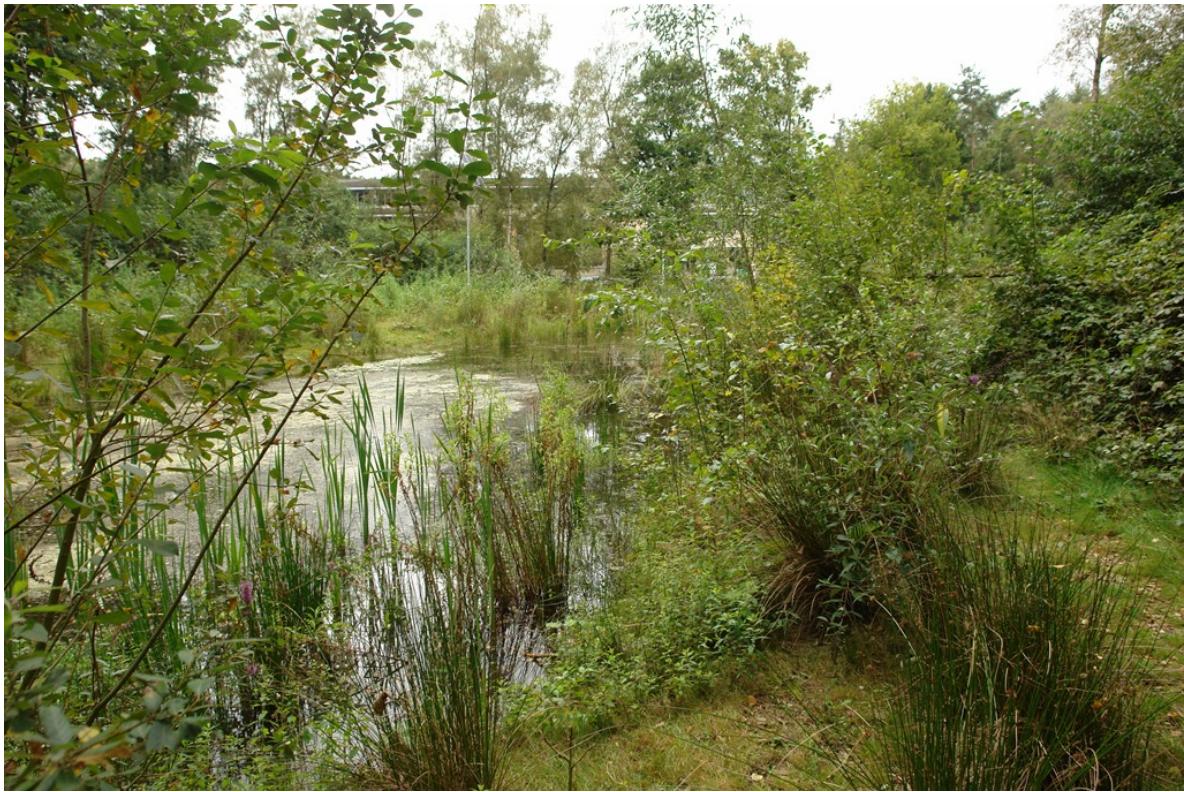
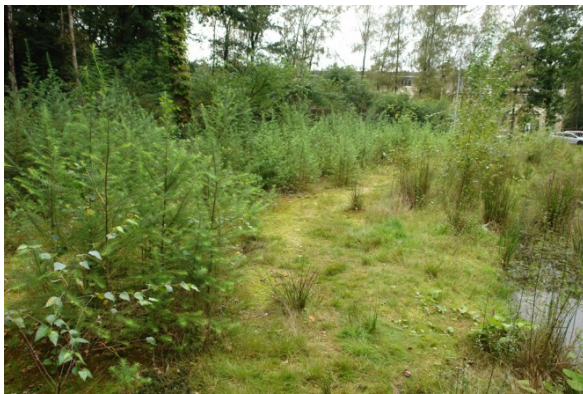
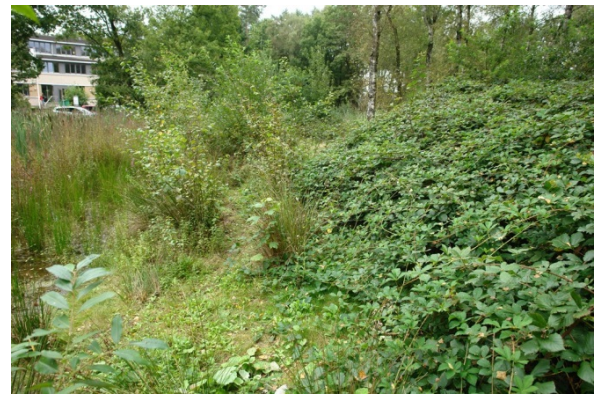
Figuur 11 De bovenste foto laat zien hoe sterk de oever c.q. eerste twee tot drie meter van de grote paddenpoel al is begroeid met opgaande beplanting. Alle wilg-, els- en berkopslag kan worden verwijderd om zo inschijnen van de (voorjaars)zon te garanderen. Op de foto linksonder is de opslag van Lariks (*Larix sp.*), ook deze kan worden verwijderd. De rechter foto laat echter een ontwikkelde braamstruweel zien. Die hoeft niet te worden verwijderd. Hierin vinden niet alleen amfibieën geschikt habitat, bijvoorbeeld om te overwinteren. Maar ook andere faunagroepen zoals struweelvogels, dagvlinders en marterachtigen.

1. Eenmaal in de twee tot drie jaar verwijderen van opgaande struikbegroeiing in de eerste twee tot drie meter van de oever.
2. Verwijderen van de jonge lariksopslag langs de oever.

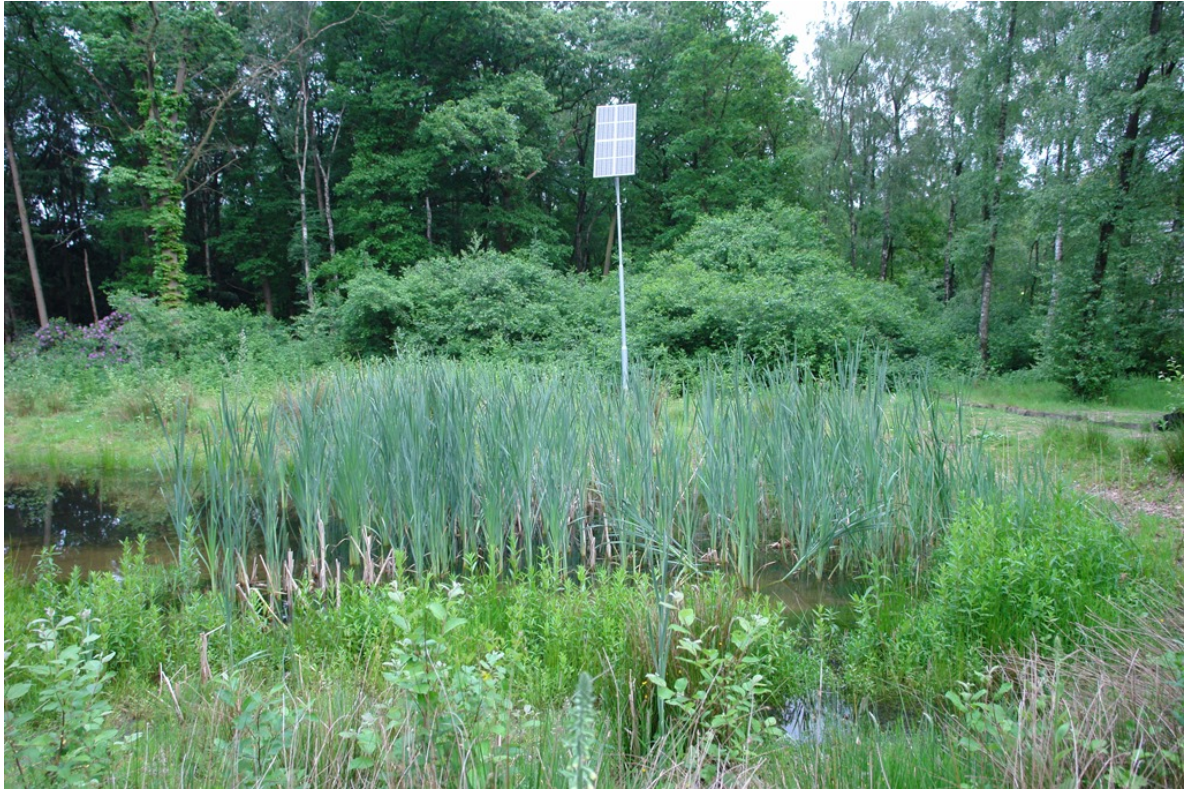
Figuur 12 Voorkom dat grote lisdodde (*Typha latifolia*) de poel helemaal overwoekert en zet deze soort eenmaal in de vijf jaar tot maximaal ¼ van de poel terug.

3. Handhaven van de braamstruweel op de noordzijde van de grote poel.
4. Eenmaal in de vijf jaar het terugzetten van grote lisdodde tot maximaal $\frac{1}{4}$ het totale poeloppervlak.

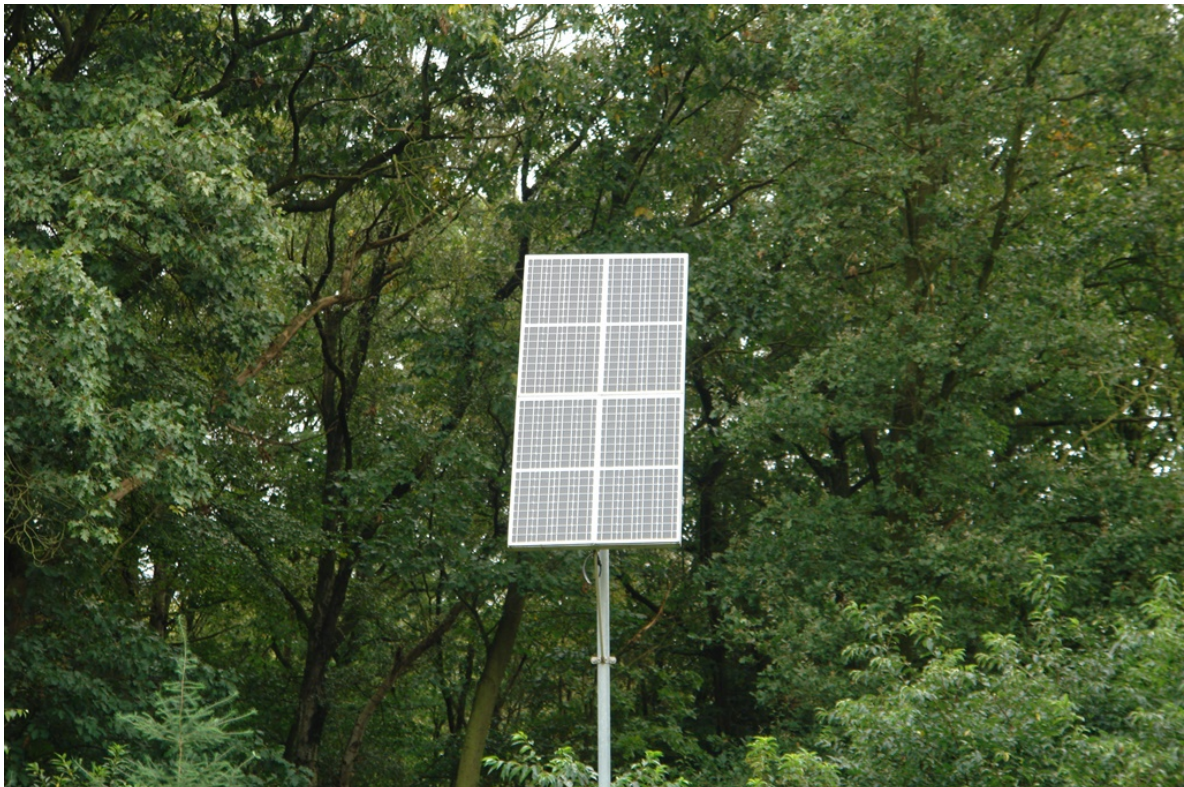
Figuur 13 Op de zuidzijde van de grote poel staat een zonnecollector (zie ook Figuur 9). Deze dient ervoor om de pomp aan te drijven die op zijn beurt er voor zorgt dat de middelste poel bij lage waterstanden wordt voorzien van water dat uit de grote poel naar de middelste poel wordt gepompt. Niet alleen de zonnecollector en de achterliggende techniek dient te functioneren, maar ook de buis die de grote poel met de middelste poel verbindt. Deze moet vrij zijn van obstakels en mag niet zijn dichtgeslibd.

5. Controleren van de zonnecollector, waterpomp, verbindingsbuis en de bijbehorende techniek. Werkt alles naar behoren? Het geheel dient ervoor te zorgen dat de middelste poel vanuit de grote poel wordt voorzien van extra water bij te lage waterstanden.

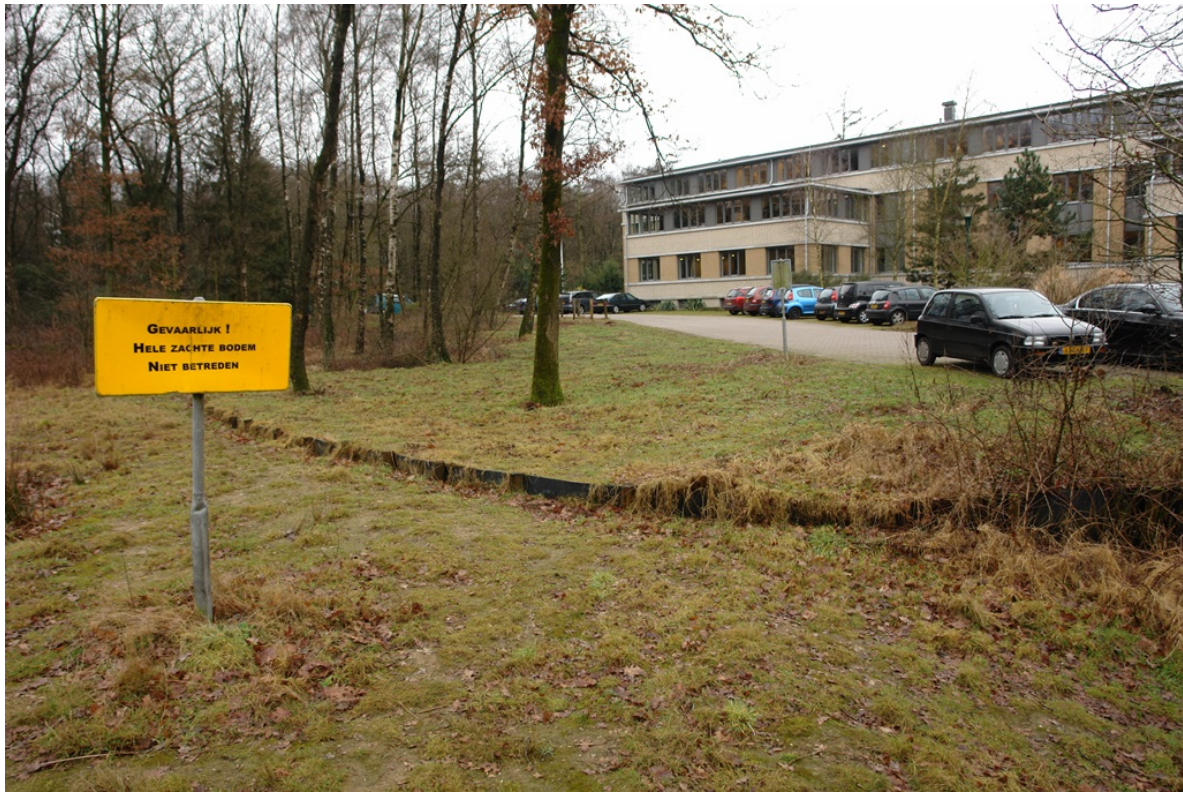
Figuur 14 Een deel van het paddenscherm tussen de grote- en middelste poel ter hoogte van de parkeerplaats van Aequor. Goed is te zien is dat de begroeiing over het scherm heen groeit en daardoor de barrière werking voor de amfibieën verloren gaat.

6. Bij de grote en middelste poel zijn delen paddenscherm geplaatst om te voorkomen dat de volwassen padden na de paddentrek, evenals later in het seizoen de juveniele padden na de metamorfose, direct weer op de weg en parkeerplaats van het Horapark belanden met als risico te kunnen worden overreden. De schermen moeten op dezelfde manier worden gecontroleerd, zoals dit ook staat beschreven in 2.1 'Paddenscherm'. In het bijzonder moet er bij deze schermdelen worden gelet op vegetatie die het scherm overwoekert, de barrière hoogte van minimaal 40 centimeter moet worden gehandhaafd, het instorten van het scherm en mogelijke openingen waardoor de barrière werking afneemt.

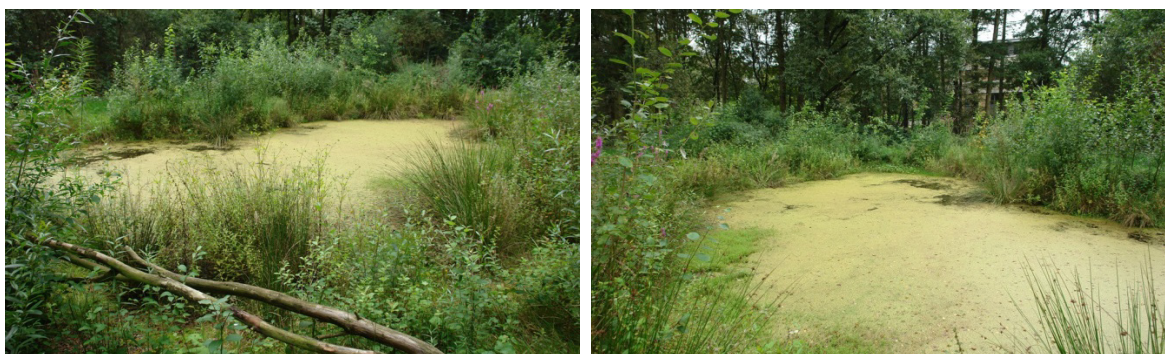
Figuur 16 *Overzicht van de kleine compensatiepoel op het Horapark. De sterke verrijking van deze poel komt tot uiting in het eendenkroosdek, waarmee het oppervlak wordt bekleed.*

1. Eenmaal in de twee tot drie jaar verwijderen van opgaande struikbegroeiing in de eerste twee tot drie meter van de oever.
2. Eenmaal in de drie tot vijf jaar dient de kleine poel voor 60% te worden gebaggerd. De voedselrijke bodem kan over de bosbodem worden verspreid. Het verwijderen van deze voedselrijke bagger zorgt ervoor dat het water relatief voedsel armer wordt en daarmee kan het dichtgroeien van het wateroppervlak met eendenkroos enigszins worden tegengegaan.

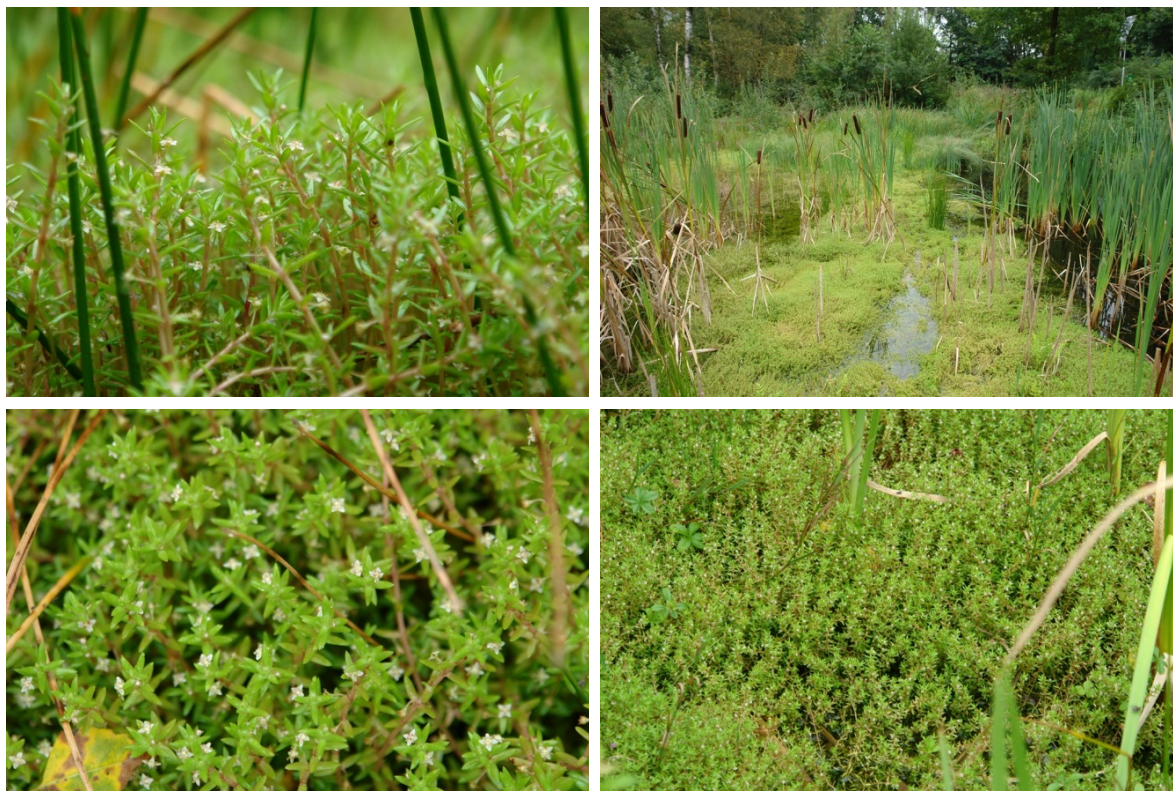
Watercrassula verspreidt zich eenvoudig door kleine fragmenten (vegetatief) die zijn afgebroken, afgestoken, betreed en dergelijke. In de oeverzone en ondiepe gedeelten van een poel kan watercrassula zeer dichte zoden vormen die de overige aanwezige inheemse flora helemaal kunnen verstikken en in het vroege voorjaar de broodnodige opwarming van de poel belemmert.

Figuur 17 Watercrassula zoals die, anno 2014, de oevers en ondiepe delen van de poelen op het Horapark overwoekert.

Watercrassula kan het best worden beheerd door zoveel mogelijk van de plant c.q. zodes te verwijderen en daarbij zoveel mogelijk fragmentatie te voorkomen en/of de gefragmenteerde delen niet achter te laten. Zeer kleine stukjes kunnen eenvoudig op de kale zandbodem opnieuw aanslaan en uitlopen. Reinig na de werkzaamheden goed het materiaal en schoeisel, zodat plantenfragmenten niet onbedoeld verder worden verspreid.

In *Tabel 2* wordt aangegeven in welke periode watercrassula het beste kan worden verwijderd. Als het gaat om watercrassula op de oever, dan kan dit van augustus tot en met januari. Watercrassula in het water dient net als bij het opschonen van de poel bij voorkeur te gebeuren in de periode augustus tot half oktober.

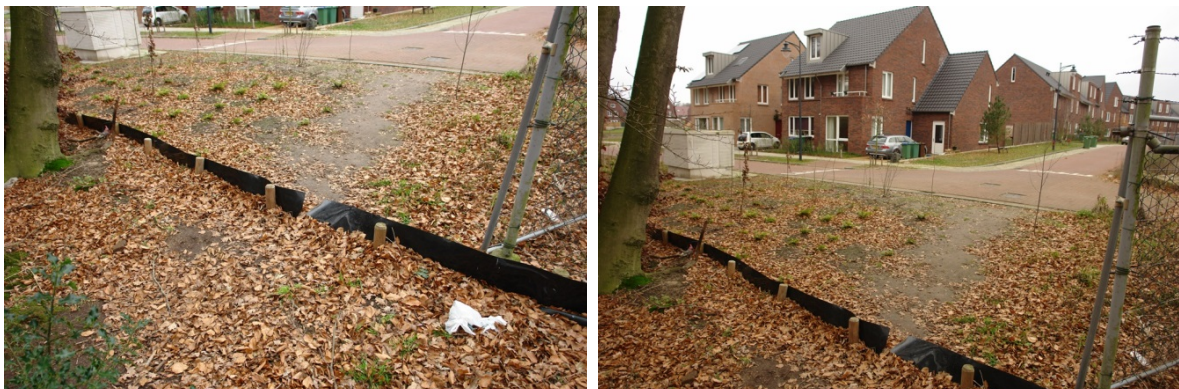
1. In de realisatie van tijdelijk paddenscherm naar permanente barrière in de vorm van veenblokken, mogen er geen tijdelijke 'lekken' ontstaan. De barrière dient direct te worden gerealiseerd. De praktijk laat zien dat vaak na enkele weken gaten aanwezig zijn, waardoor de effectiviteit van de maatregel verloren gaat.

Figuur 18 Voorbeeld van een lek in het tijdelijke paddenscherm, waardoor de dieren tijdens de paddentrek alsnog op de nieuwbouw locatie terechtkomen met als risico te worden dood gereden.

2. Het tijdelijke paddenscherm dient regelmatig te worden gecontroleerd en aanbevolen wordt om dit in ieder geval maandelijks te doen tijdens de maanden waarin de voortplanting op gang komt en plaatsvindt. In de praktijk gaat het dan om de periode januari tot en met april.

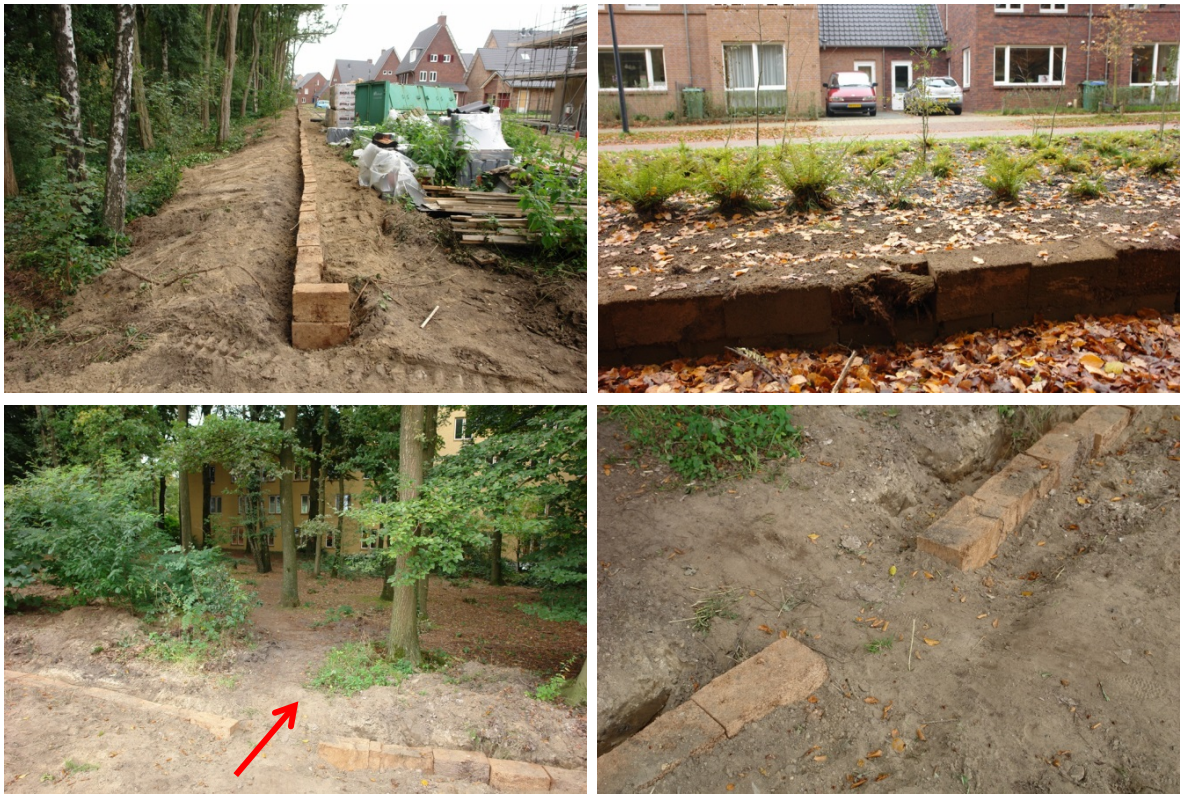
Figuur 19 Boven een deel overzicht van de permanente veenblokken muur op de grens van het Horapark en het ENKA-terrein. De foto rechtsboven geeft de 'gevoeligheid' van veenblokken weer. De onderste foto's laten één van de twee ontstane olifantspadjes (rode pijl) zien.

3. De permanente veenblokken muur dient regelmatig te worden gecontroleerd en aanbevolen wordt om dit in ieder geval maandelijks te doen tijdens de maanden waarin de voortplanting op gang komt en plaatsvindt. In de praktijk gaat het dan om de periode januari tot en met april.

4. De hoogte, gezien vanaf het Horapark, van de veenblokken muur dient twee blokken hoog te zijn, wat neerkomt op circa 40 centimeter. Dit is voldoende om als barrière voor de amfibieën te werken. Blokken die afbreken en of zijn verdwenen dienen te worden vervangen. Opgehoopt blad aan de zuidzijde van de muur dient te worden verwijderd. Ook overgroeïende vegetatie dient te worden verwijderd, zoals braam. Zowel teveel bladval als overhangende vegetatie zorgt ervoor dat amfibieën op termijn de barrière kunnen passeren.

5. Ontstane olifantspadjes door de omwonenden van het ENKA-terrein dienen te worden gefaciliteerd en te worden gemitigeerd met een amfibieëngoot. Naar verwachting is het handhaven van twee olifantspadjes voldoende, gezien de ontstane situatie in de praktijk.

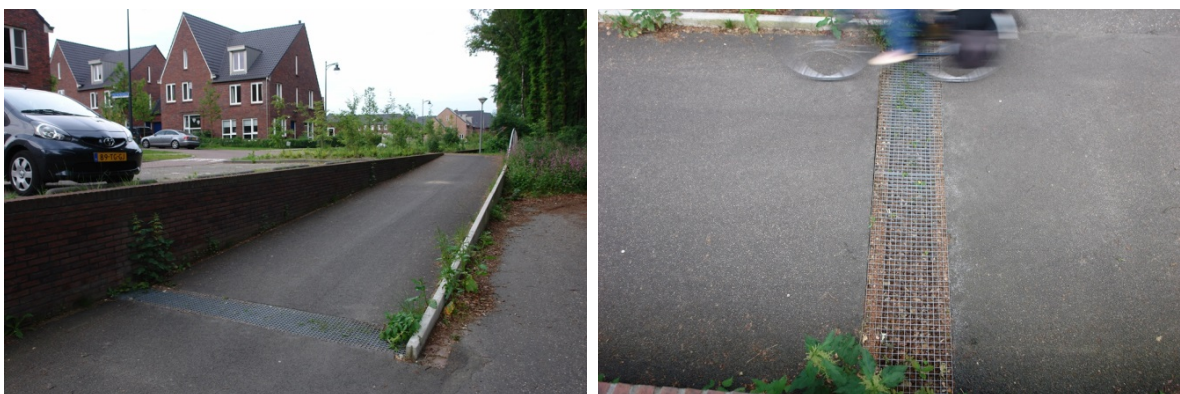
Voor de nieuwe bewoners van het ENKA-terrein is voor de fietsers (en wandelaars) een ontsluiting gemaakt, die het mogelijk maakt om het 'paddenlaantje' en de fietspaden op het Horapark te bereiken. Om te voorkomen dat langs deze weg alsnog de amfibieën het ENKA-terrein oplopen is aan de voet van de helling een 'paddenrooster' geplaatst, met als bedoeling dat de padden die er in vallen er aan de zijkant weer uit kunnen klimmen, maar nooit naar boven kunnen lopen. Destijds is een verkeerd rooster aangebracht, waar de amfibieën makkelijk overheen kunnen lopen, met als gevolg dat ze alsnog in de nieuwbouwwijk belanden. De risico's zijn inmiddels bekend. Aanbevolen wordt om dit rooster te vervangen voor een fatsoenlijke paddengoot, zoals staat afgebeeld in Figuur 7. Zowel het huidige rooster als het aanbevolen rooster dient te worden onderhouden en regelmatig te worden geschoond. Twee tot drie keer per jaar volstaat.

Figuur 20 Overzicht van de fietsshelling met verkeerde rooster. Gewone padden en bruine kikkers kunnen eenvoudig over het rooster heenlopen en belanden zo alsnog in de woonwijk.

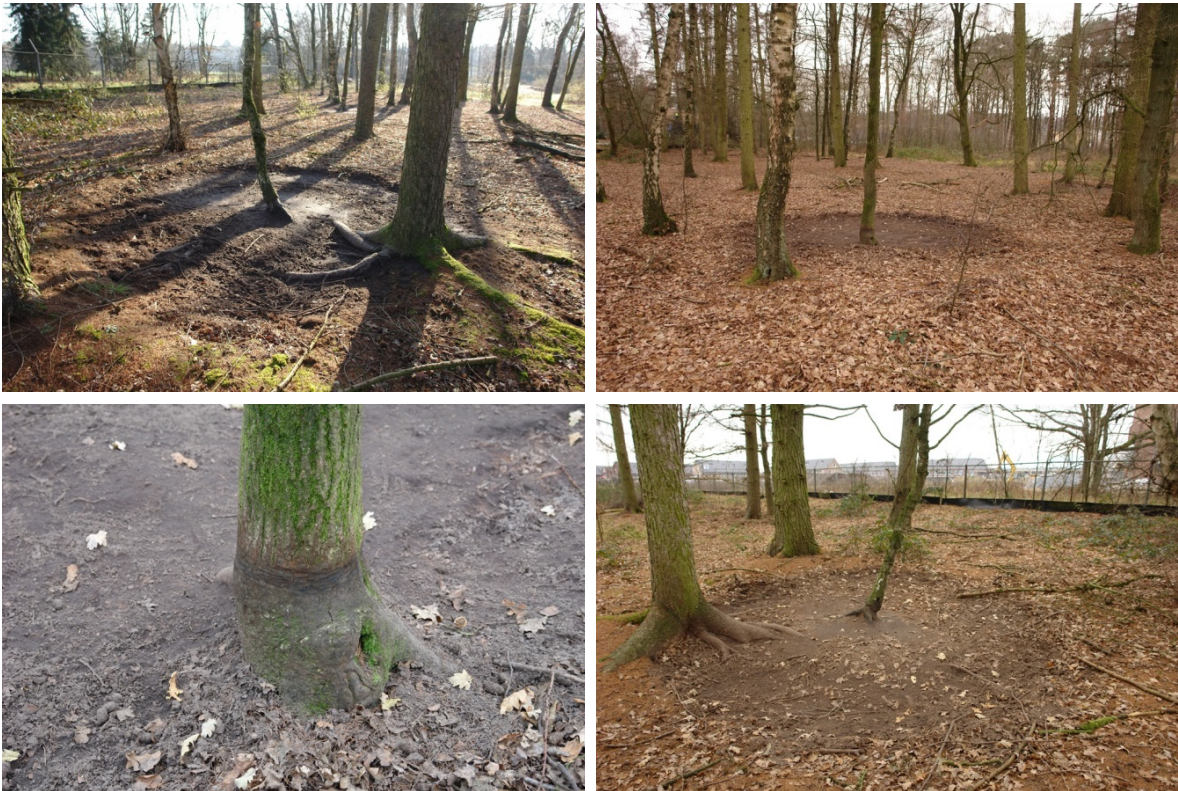
Figuur 21 Een overzicht waarop te zien is welke invloed de aangelijnde honden die rondom de bomen draaien hebben op de stam.

Aanbevolen wordt om in het kader van de zorgplicht van de Flora- en faunawet, de hondeneigenaren te verbieden om op deze locatie de honden aan de bomen te binden. Het directe effect op de landhabitat, namelijk verdwijnen van foerageer en overwinteringshabitat, van de gewone pad zal een indirect effect hebben op de aanwezige padpopulatie.

Aanbevolen wordt om na te gaan of er bomen moeten worden bijgeplaatst. Zo ja, dan authentiek inheems materiaal, zoals eik (*Quercus sp.*) en gewone berk (*Betula pendula*).
