# Venherstelprogramma Veluwse vennen

2017

H. van Kleef, H. van Dam, J. Bouwman, J. van der Loop

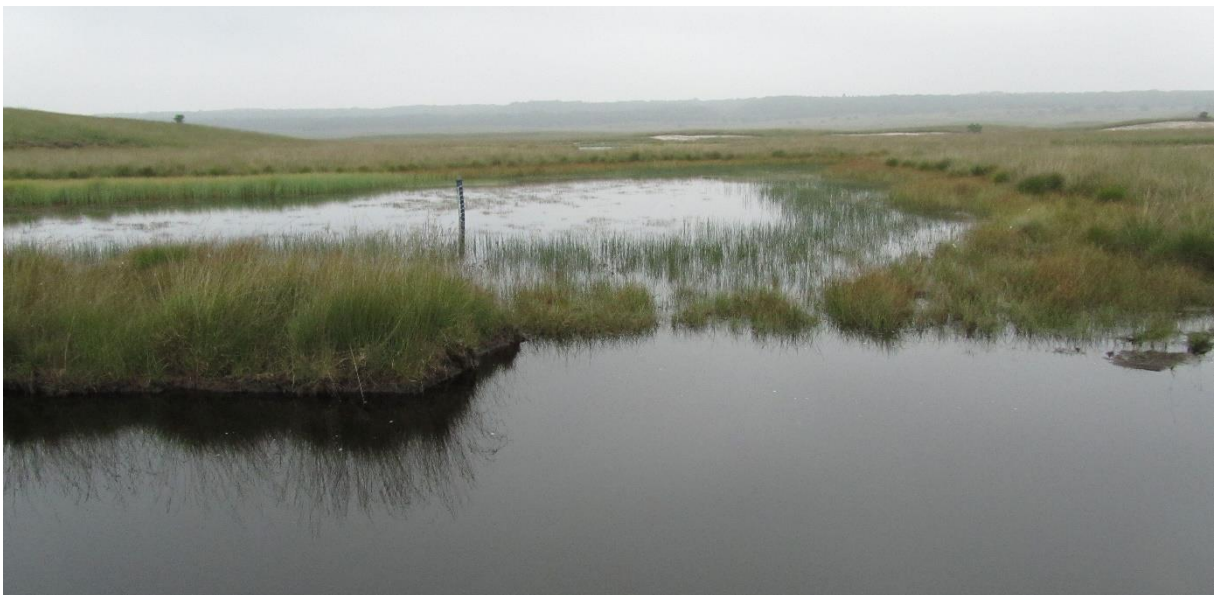
Dit betreft een complex van 18 vennen, deze zijn toebedeeld zijn aan drie clusters, die elk kwalificeren als zuur ven (Foto 1). In sommige van de vennen treedt hoogveenontwikkeling op met bijzondere soorten als ronde zonnedaauw, witte snavelbies, hoogveenveenmos, glanzend veenmos en wrattig veenmos. De heide rond de vennen is sterk vergrast, als gevolg van verzuring en stikstofdepositie. Het AHN geeft geen reden om te vermoeden dat de lokale hydrologie is aangetast. Er worden op basis hiervan geen aanvullende maatregelen voorzien.

Voor deze vennen is de prioriteit voor herstel laag.

*Foto 1: Op de Asselse heide ligt een groot aantal zure vennen. (Foto Peter van Beers)*

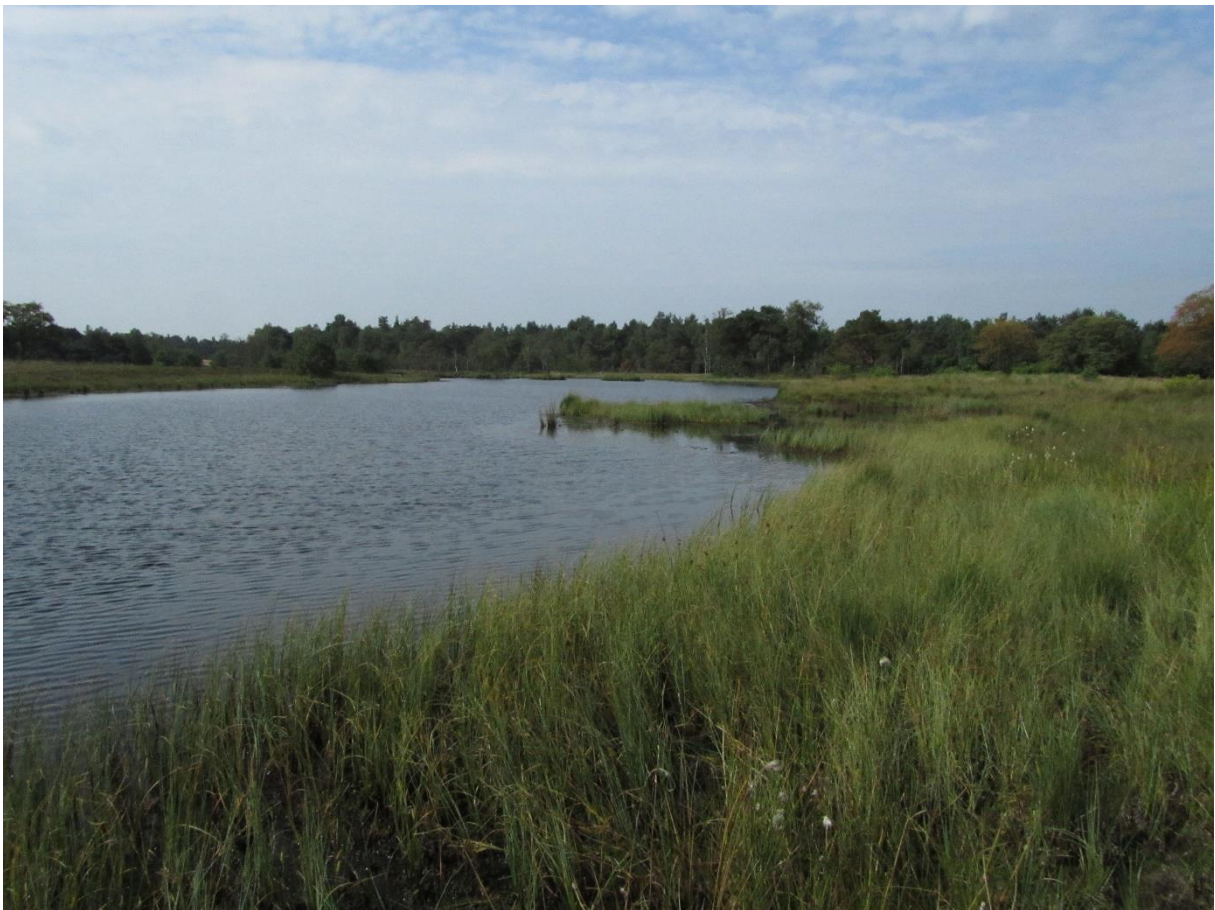
Op basis van expert judgement wordt ingeschat dat verwijderen van dennenopslag langs de oevers enige urgentie heeft. Mogelijk hebben de hoge zomerwaterstanden van 2016 het probleem van dennenopslag al enigszins verholpen. Andere herstelmaatregelen lijken niet nodig.

Voor dit ven is de prioriteit voor herstelbeheer middelhoog.

*Foto 2: De Gerritsfles is één van de bekendste vennen van het Veluwe. (Foto Peter van Beers)*

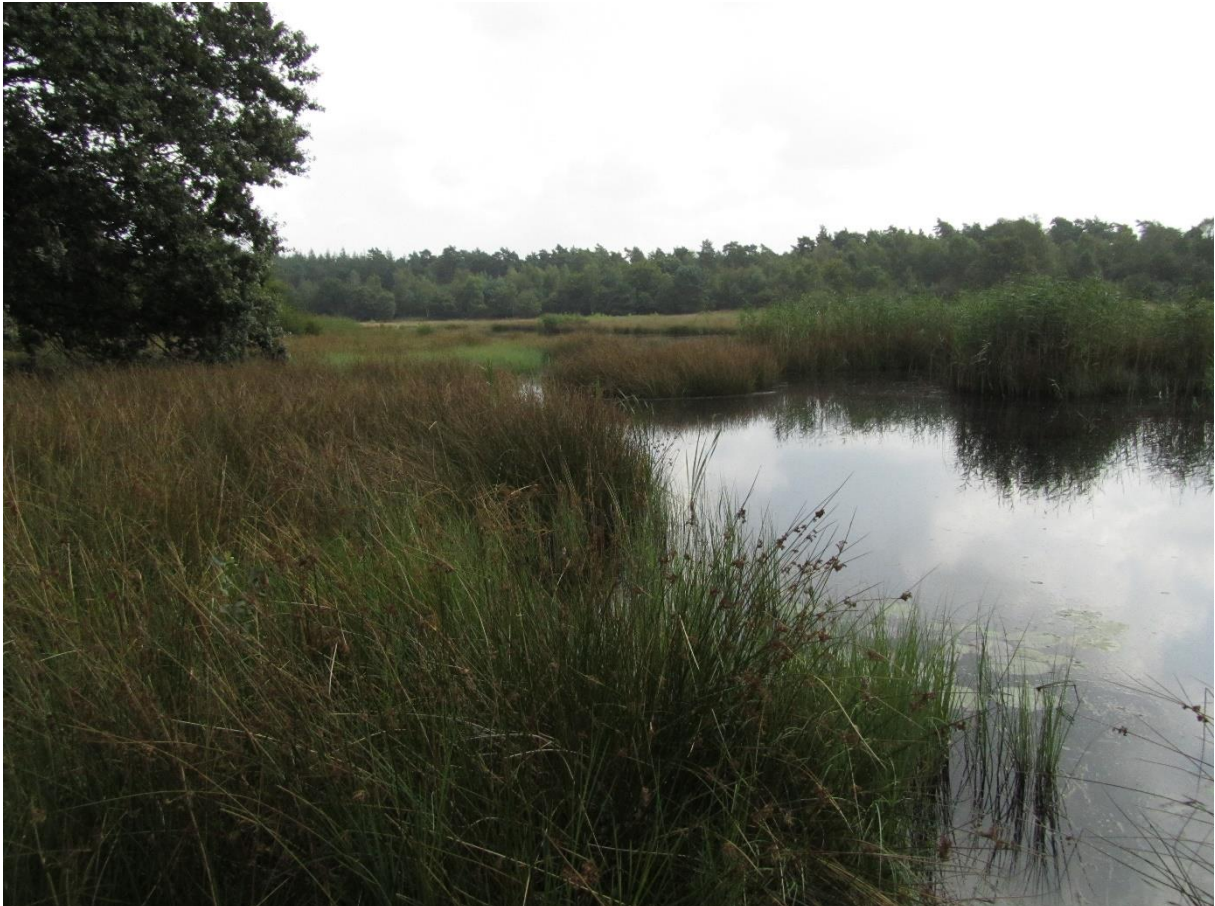
Het open water van het Kootwijkerveen kwalificeert als habitatype zuur ven de zuidoever bestaat uit actief hoogveen met honderden kleine veenputjes. Het ven is zowel botanisch als faunistisch zeer soortenrijk met een groot aantal kenmerkende soorten.

Het westelijk deel is begin van deze eeuw opgeschoond. Ook zijn aan de zuidoostelijke zijde voormalige weilanden afgegraven. Het gebied is nog onderhavig aan ontwatering, waardoor de prioriteit voor ingrijpen hoog is.

*Foto 3: Oostzijde van het Kootwijkerveen. (Foto Peter van Beers)*

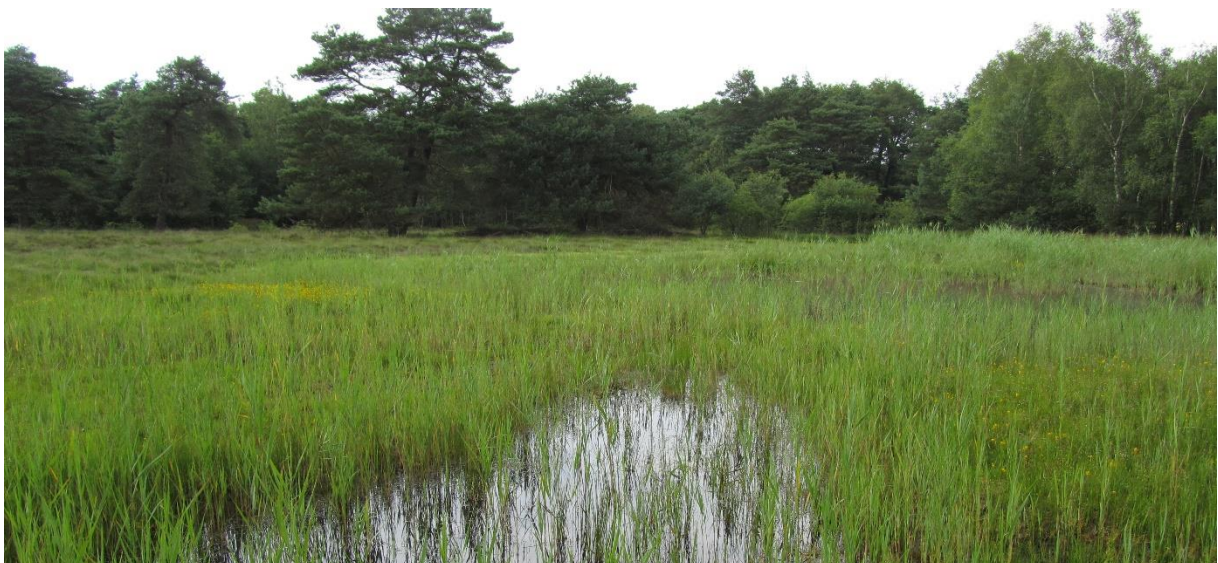
Een combinatie van leem en grondwater zorgen voor een enorme soortenrijkdom en variatie in het terrein met veel rode lijst soorten. In het kader van herstel van het gebied zijn er in het verleden al veel interne maatregelen genomen. Op de hoogtekkaart lijken echter nog veel sloten in het gebied te liggen, wat een aanwijzing kan zijn dat er nog verbeteringen in de hydrologie mogelijk zijn.

Om in te kunnen schatten of er mogelijkheden zijn voor verbetering van de hydrologie is nader onderzoek nodig.

*Foto 4: Plassen met zwakgebufferd water op het landgoed Staverden. (Foto Peter van Beers)*
