Fracture pruning voor een veteraan boombeheer

Eeuwoude Marilandica's naar volgende levensfase begeleid

TEKST: NATHALIE DEVAERE, WATERWEGEN EN ZEEKANAAL NV EN KJEL DUPON, KRINKELS NV

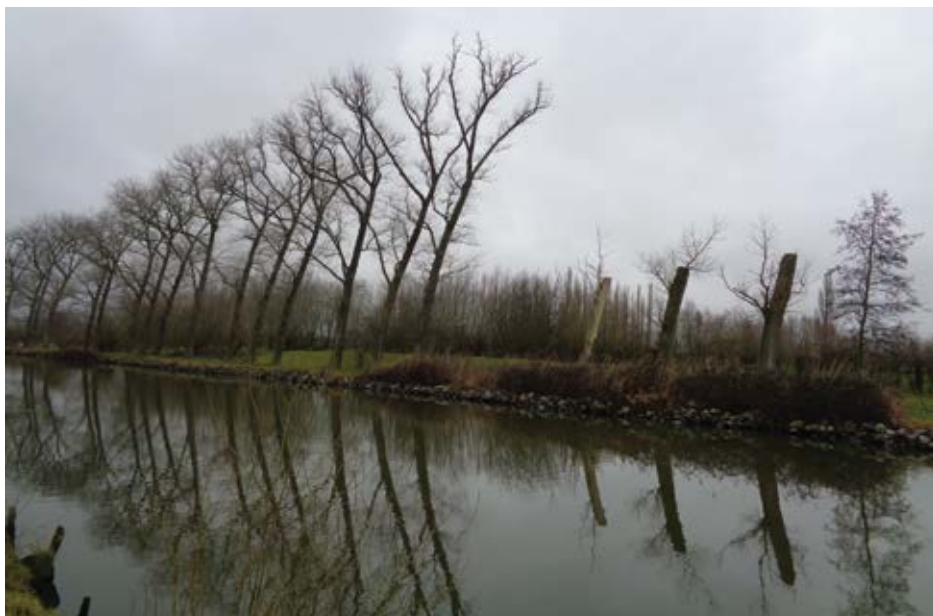
Foto 6 Ecologische vellingen uit 2011

Na de meest recente consultatieronde in 2014 bleken de houtrotters de restwanden verder aangetast te hebben, waardoor verdere beheerswerkzaamheden zich opdrongen. Bij deze VTA-ronde bleek bovendien dat het gewenste resultaat van de eerdere ecologische vellingen slechts traag op gang komt: de oervitale bomen waren voorzichtig opnieuw uitgegroeid en hadden nog maar hier en daar dood hout gevormd. Van losse schors, spleten of aantrekkelijke holtes voor vogels was nog geen sprake. Ook zwammen of paddenstoelen waren niet in de verwachte mate aanwezig. Drie jaar is dan ook slechts een korte periode; in de toekomst zullen deze stammen ongetwijfeld verder toenemen in ecologische waarde.

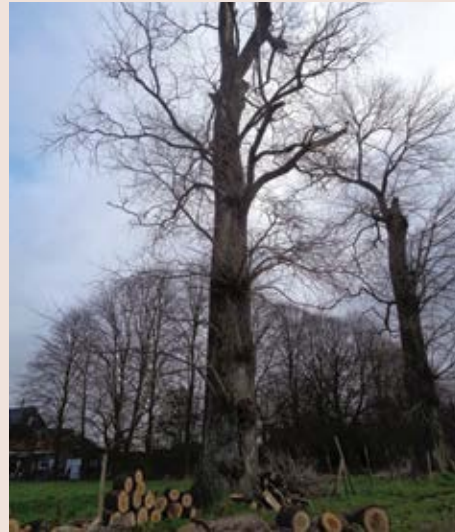
Foto 8 Boom nr. 422

De boom met nummer 422 had tijdens een storm in het voorjaar van 2014 zo goed als zijn hele kroon verloren. Er bleef enkel nog een minstens 1 ton wegende gesteltak over die gevaarlijk op de enorme kroonwonde aangehecht stond. Deze moest verwijderd worden, wat erop neerkwam dat de boom gekandelaard werd. Concreet betekent dit dat van alle gesteltakken slechts een stomp overbleef en dat de boomhoog-

te van een dertigtal meter met meer dan de helft werd ingekort. Door de boom voldoende hoog te kandelaren, kon een holte met een ganzennest worden bewaard. *Zie ook foto's 8,9 en 10 hierboven.*
