Aanleg hellende vloer van gietasfalt

P.P.H. Kant (PR)

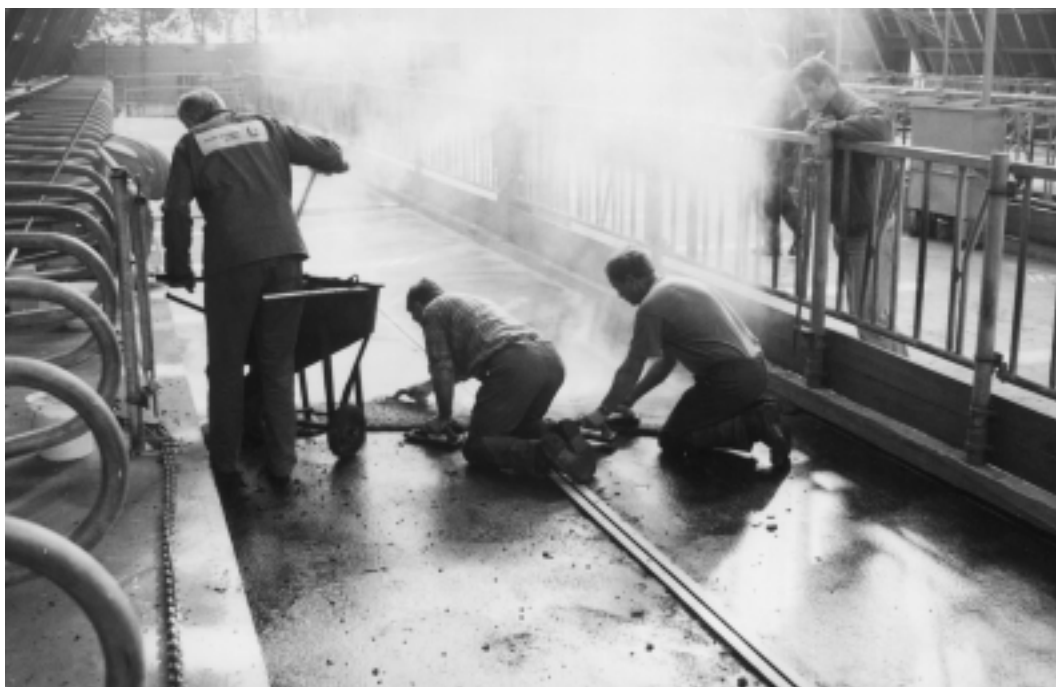
De warme asfaltmortel werd handmatig met een houten spaan verwerkt.
