Renovatie van fairways

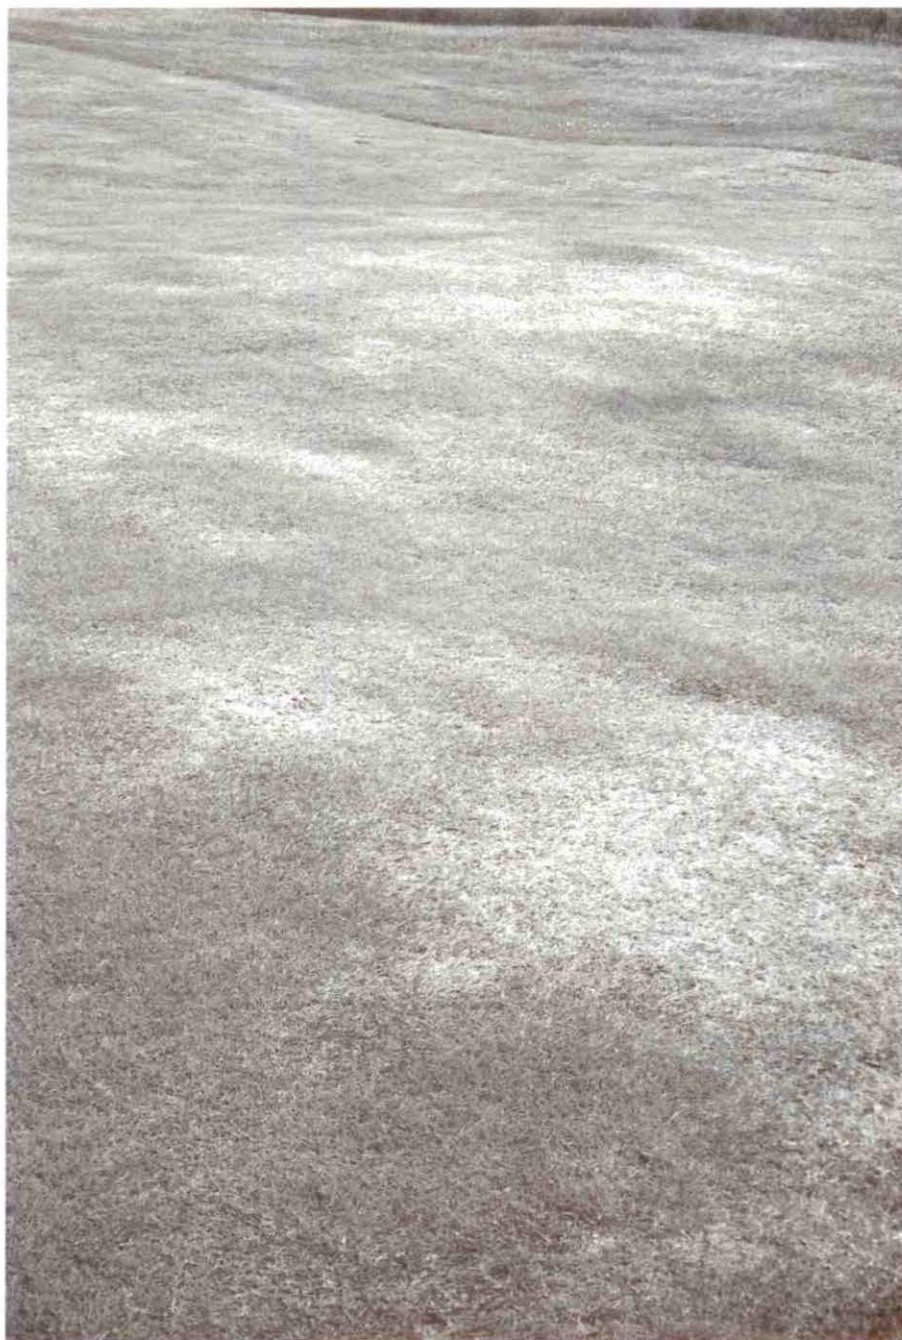
Reeds na een korte droogteperiode treedt op gedeelten van de fairway dry-patch op, ondanks bemesting.

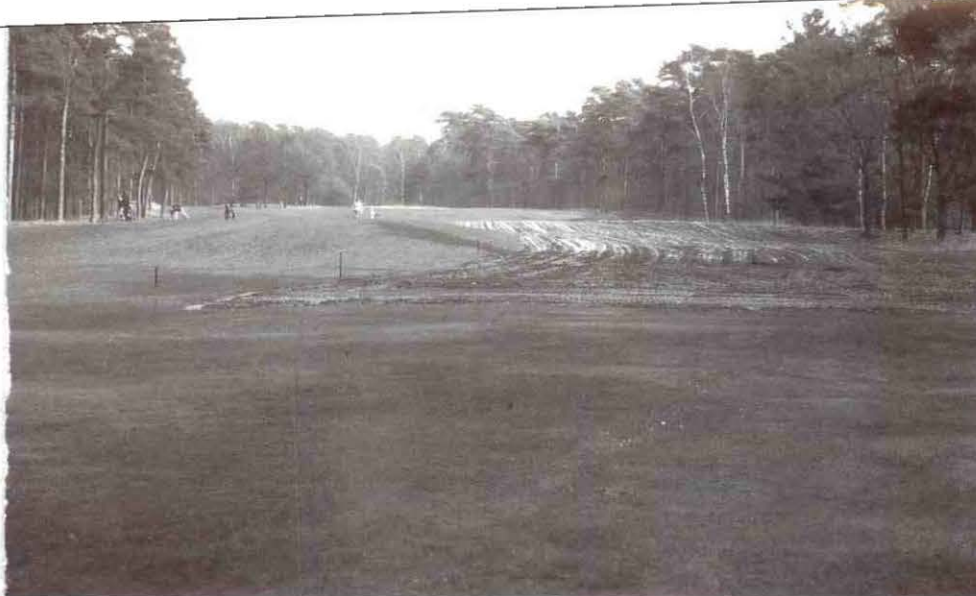
Circa 2500 m² fairway is omgeploegd en verrijkt met een 10 cm toplaag zwarte grond. Het op de foto linkergedeelte van de fairway is het vorige jaar gerenoveerd.

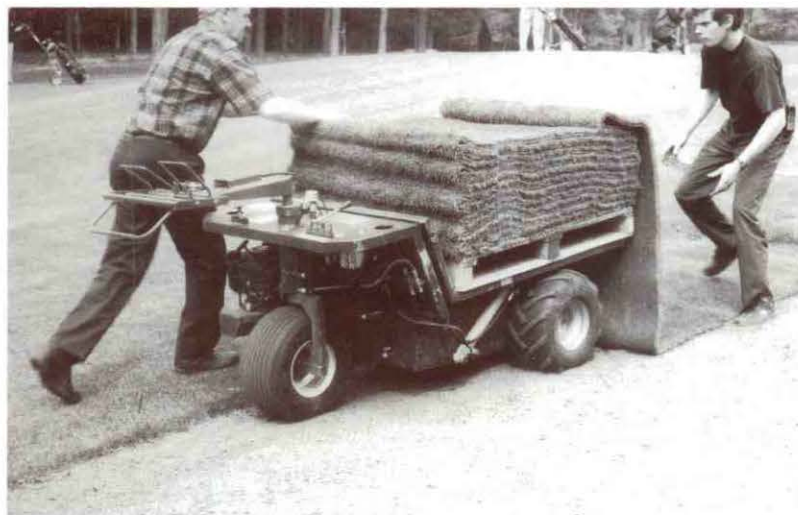
Met eigen personeel worden in 1 dag de 25 meter lange gras-slabs gelegd.

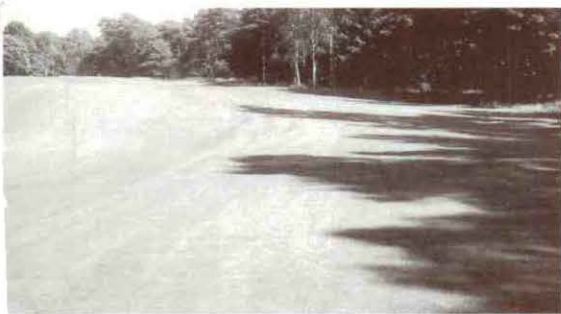
Na 4 weken is de fairway weer bespeelbaar. Op de foto ziet men links van het midden de grens tussen het nieuwe en het oude gedeelte van de fairway. Na 2 jaar is geen verschil meer te zien tussen oud en nieuw.
